(3)給水装置の維持管理等 について

給水装置の維持管理等について説明します。

なお、本資料の記載内容は、(公社)日本水道協会が発行している「指定給水装置工事事業者研修テキスト2024」(以下「研修テキスト」という。)から一部引用しております。スライド右上のページ番号は研修テキストの該当するページを示しております。

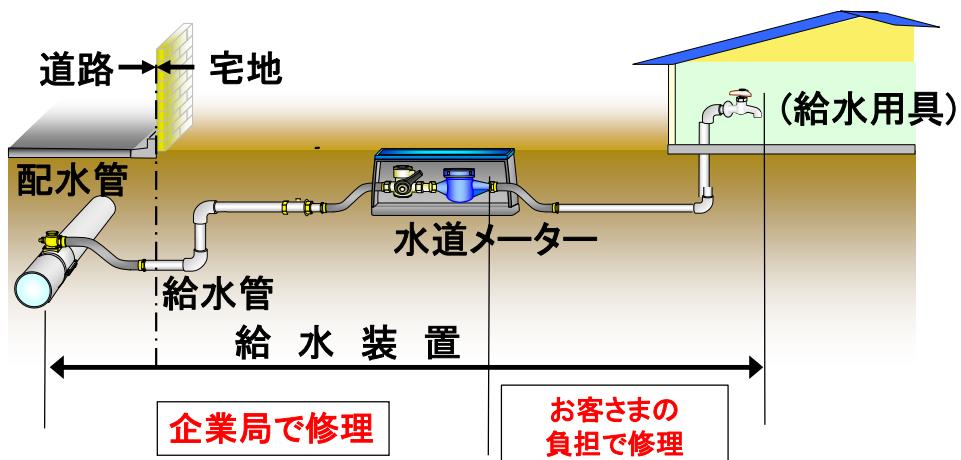
給水装置の漏水に伴う修理範囲

○企業局で行う給水装置の漏水に伴う修理範囲

当局で行う修理範囲は、原則として配水管の分岐からメーターまでとなります。ただし、メーターが道路と宅地の境界線から2mを超えた宅地内に設置されている場合及びアパートなどの連合給水装置の場合は、第一止水栓までとなります。

○お客様の負担で行う給水装置の漏水に伴う修理範囲

水道メーター(もしくは、第一止水栓)から蛇口まではお客様の負担で給水装置工事事業者が修理する範囲となります。

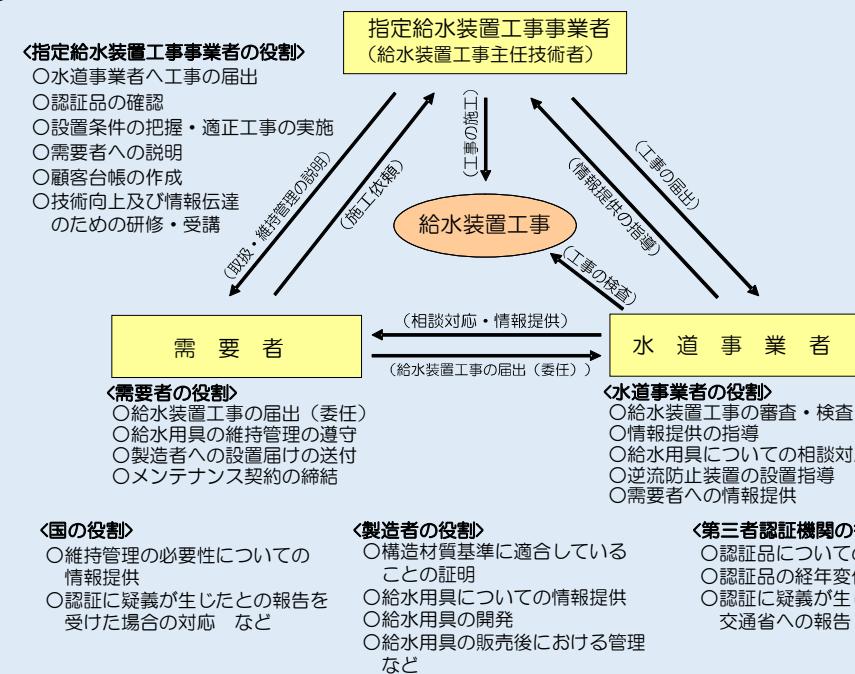
図は、維持管理の仕組みとそれぞれ関係者の役割についてまとめたものになります。

給水用具によっては、間違った使用方法や、適切でない場所への設置、また経年劣化により機能変化した給水用具を使い続けたような場合、水の逆流による水質汚染事故につながる可能性があります。

逆流による水質汚染事故は、事故を起こした水道利用者のみならず配水管を通じて多くの水道利用者が、その被害を被る可能性があります。こうした逆流事故を未然に防止する方策として、維持管理を適切に行なうことが重要となりますので、給水装置工事の申請者へ説明をお願いします。

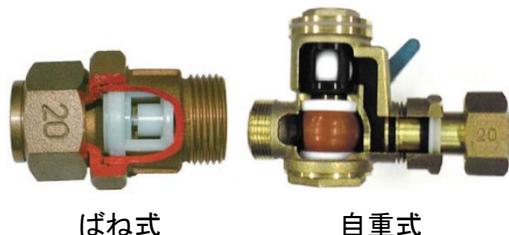
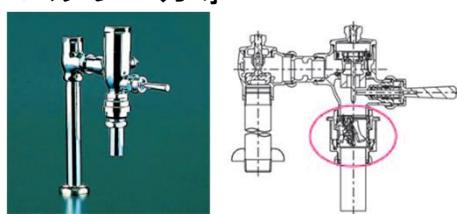
4-1 逆流防止対策

- ・ 吐水口最下端から越流面までの垂直距離
- ・ 近接壁から吐水口中心までの水平距離
(※25mmを超えるものは最下端)

吐水口空間とは、吐水口最下端から越流面までの垂直距離及び近接壁から吐水口中心までの水平距離をいいます。

この吐水口空間を確保することは逆流防止の最も一般的で確実な手段です。

逆流防止弁は、逆圧による水の逆流を防止する給水用具で、ばね式、自重式等があります。

負圧破壊は、給水管内に負圧が生じたとき、逆サイホン作用により使用済みの水その他の物質が逆流し、水が汚染されることを防止するため、負圧部分へ自動的に空気を取り入れる給水用具で、バキュームブレーカ等が用いられます。

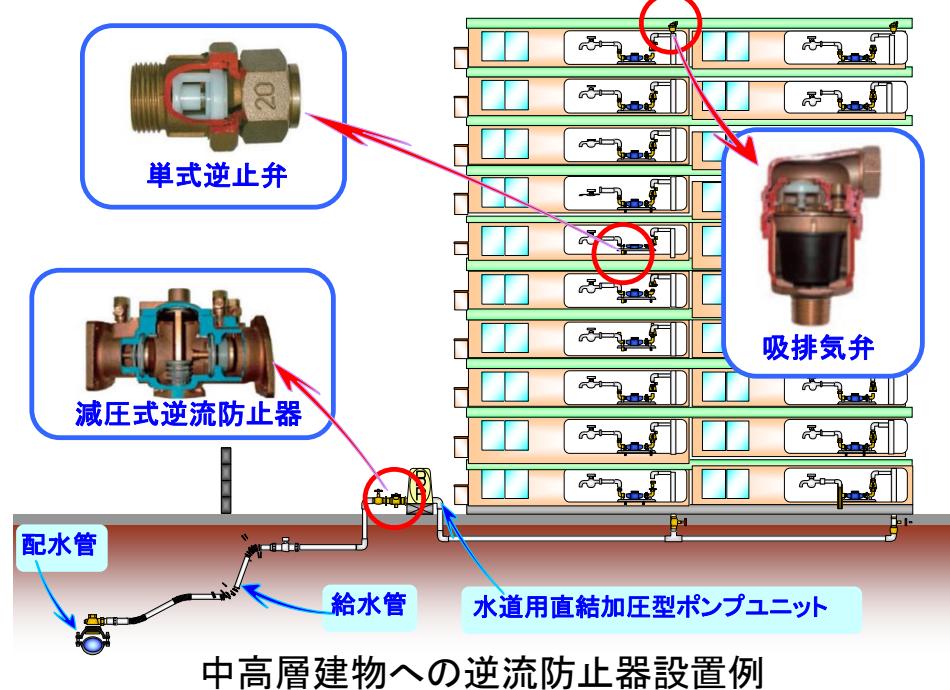
4-2 主な逆流防止器の仕組み

この図は、中高層建物への逆流防止器設置例として、減圧式逆流防止器、単式逆止弁、吸排気弁の設置例を示したものです。

逆流防止装置については、認証要件及び設置条件を把握したうえで適切に施工を行い、給水装置工事の申請者に対して取扱い及び維持管理の方法を説明することが必要です。

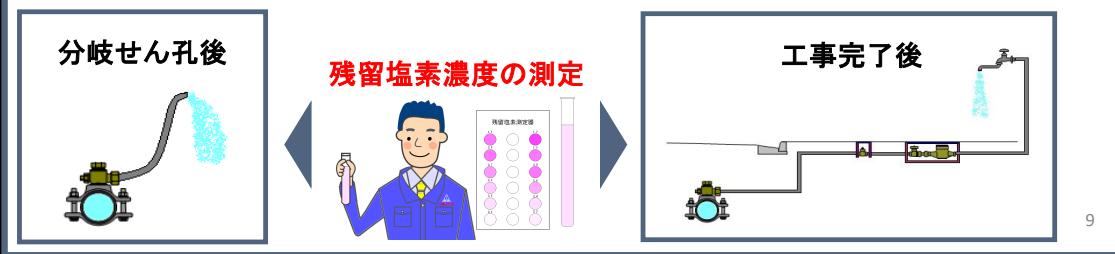
- その他水管の埋設状況、管表示テープ(青)確認
- 残留塩素濃度の確認(適宜、臭気・色・濁り等も確認)

このような事故を防止するため、その他水管の埋設状況、管外面の水道用管表示テープ(青色)を確認や、特に工事での残留塩素量の確認が極めて有効な方法であることから、分岐後や工事完了後の確認が重要です。

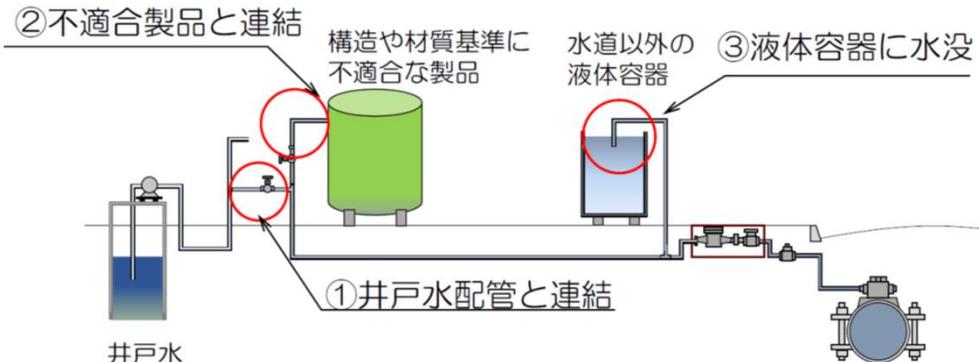
危険な給水配管及び設備の例

※ 特に①②③の事例は、水道法施行令で定める給水装置の構造及び材質基準に適合しない事例

イラストは、危険な給水配管及び設備の例を示していますが、①と②は政令第6条第1項第6号の「当該給水装置以外の水管その他の設備に直接連結されていないこと」に違反しています。

③は給水口が液体容器に水没しており、給水管が負圧になった場合、水が逆流してしまうので、第7号に定めた逆流防止の基準に適合させるため、吐水口空間を設けるなどの改善が必要です。

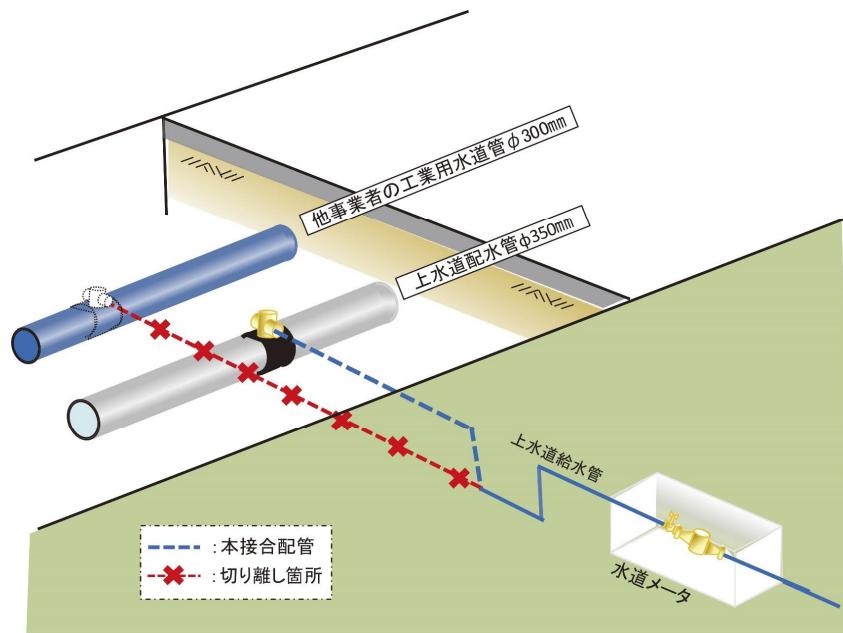
事故例1：他の水管との誤接合

お客様から、「水道の水が出にくい」との通報が入り、出水不良調査のため、掘削して調査を行った結果、このお客様宅の給水管が、水管と平行して布設された他事業者の工業用水道管に誤接合されていることが判明しました。

誤接合が発生した事故原因を調査したところ、当該お客様宅の給水装置工事を施工した指定給水装置工事事業者の地下埋設物の調査 不足によるものであり、事故が判明するまで、実際にお客さまへ工業用水道水が給水されていました。

この事故では、原因者となる指定給水装置工事事業者に対して、給水装置工事費(水管への切替工事費)、水質検査費(工業用水水質検査費、水道水水質検査費)、宅内配管洗浄費(水管洗浄工事費)等の実費請求が行われました。

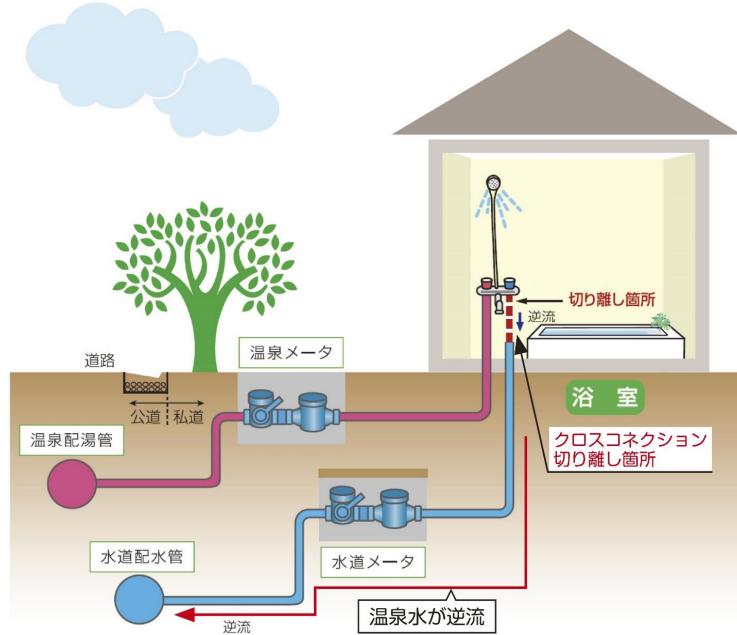
事故例2: 温泉水の施設との誤接合

お客様より「水道の蛇口からお湯が出ている。」との通報があり、現地確認したところ、風呂場の混合水栓を通じて温泉水が水道本管に逆流していたことが分かり、ただちに近隣の配水管と給水管の水抜きを行いました。

当該地区は温泉地であり、自宅の風呂場に温泉水を利用している一般住宅が多いことから、他の温泉利用者宅も調査した結果、対象95戸中41戸で同様の誤接合が確認されたので改善指導を実施しました。

これらの誤接合は、お客様が直接施工した例のほか、指定給水装置工事事業者の認識不足により引き起こされた例もありました。

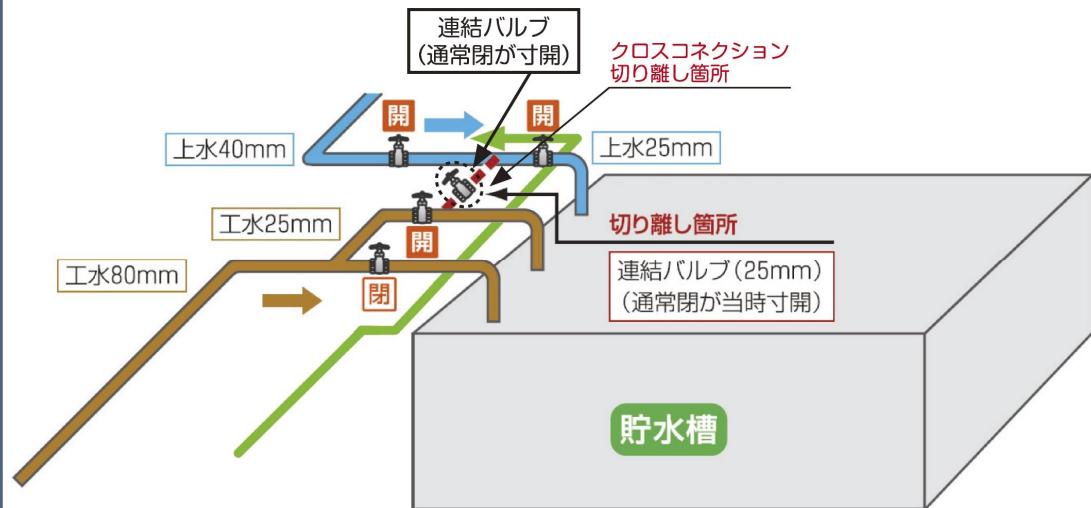
事故例3: 工業用水道との誤接合

お客様から水質について問い合わせがあったので、水質検査を実施したところ、残留塩素濃度が低く、pH値や過マンガン酸カリウム消費量の試験結果からも工業用水道との接続が疑われました。

原因調査を行った結果、塗料会社の工場内で上水道と工業用水道の給水管が接合されていることが判明し、直ちに当該箇所の接続を切断しました。

水道事業者は、事故後、給水区域内の工業用水道を使用している全工場391事業所に類似の配管が施されていないかを調査しており、その結果、4事業所で工業用水道との誤接合を確認し是正させました。いずれも工場作業員による無届工事でした。

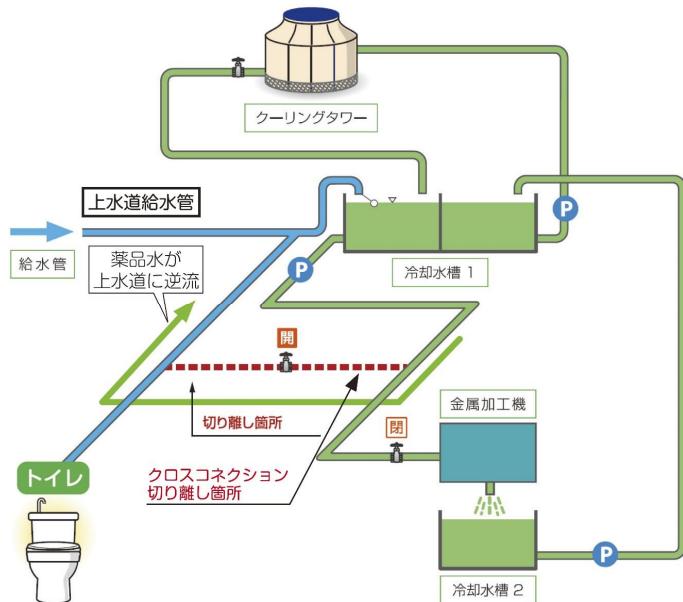
事故例4: 水道水に冷却水(油分を含む)が混入する事故

水道利用者からの通報に基づき、水道事業者が現地にて原因確認を実施したところ、工場内で冷却設備と上水道が誤接合されている箇所を発見しました。

工場内の給水工事は無届工事で、誤接合配管は冷却設備の導入当時から行われていました。

水道事業者は、直ちに、工場への給水停止を行うとともに、工場内の配管ルートの確認、誤接合箇所の切り離しを行いました。

今回の事故による影響戸数は382戸および、冷却水に含まれていた油分の除去に12日間を要しました。事故原因者に対し、排水費(除去に要した水量)、水質検査費(油分定量分析、水道法検査等)等の実費分の請求が行われました。

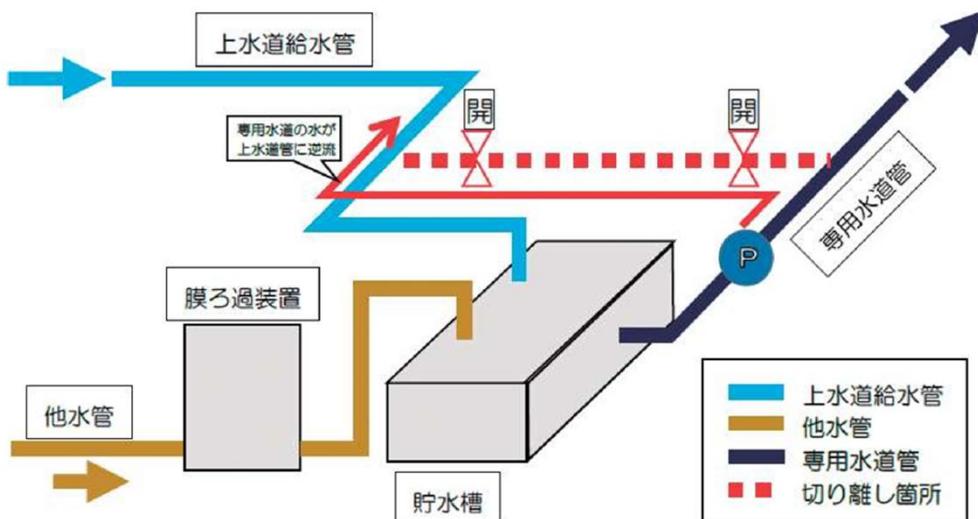
事故例5: 専用水道との誤接合

検針員から「A社の水道メーター検針の際に使用水量がマイナスになっている」との情報に基づき、水道事業者が現地調査したところ、専用水道設備と上水道が誤接合されていることが判明、直ちに誤接合部のバルブを閉止し、切り離しを行いました。

A社は、他水を膜ろ過にて処理し、従業員の飲用水として利用していましたが、停電した場合に備え、専用水道設備の配管と上水道給水管を接続していました。

接続部に設置されていたバルブは通常時は閉止されており、検針員からの報告の数か月前に同社にてバルブを取り替えた際、バルブの閉止が不完全であったため、接合部から水道本管に専用水道の水が逆流しました。

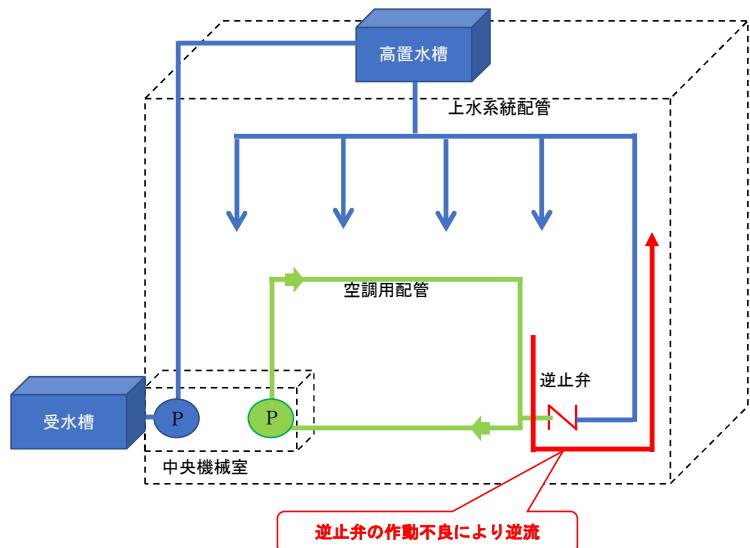
事故例6: 専用水道における空調用水配管との誤接合

病院施設において、入院患者10名に健康被害が発生し、共通点として水道水に起因する事象が疑われました。

水質検査の結果、水道水から高濃度の亜硝酸態窒素が検出され、健康被害の原因は亜硝酸であると考えられました。

当該施設は地下水を水源とする専用水道であり、高置水槽を経由して水道水を供給していましたが、水源の地下水では水質に異常は確認されませんでした。

原因調査の結果、この施設では建築時より空調用水配管と上水系統配管が逆止弁を介して直結されており、逆止弁の作動不良によって空調用配管からの逆流が発生したものと考えられました。

空調用水は中央機械室に設置されたポンプにより施設内を循環しており、配管内の錆を防止する目的で亜硝酸を含む防食剤が添加していました。

また、防食剤に含まれる亜硝酸以外の化合物も水道水から検出されたことから、水質汚染の原因是、空調用水の混入と結論付けられました。

病院では、空調用水配管と上水系統配管を切り離し、上水系統配管の洗浄を実施し、亜硝酸態窒素は検出されなくなったとのことです。
