手賀沼・印旛沼流域における水質・底質の放射性物質モニタリング調査結果（平成25年度3回目）について

平成26年1月31日
千葉県環境生活部水質保全課
電話 043-223-3814

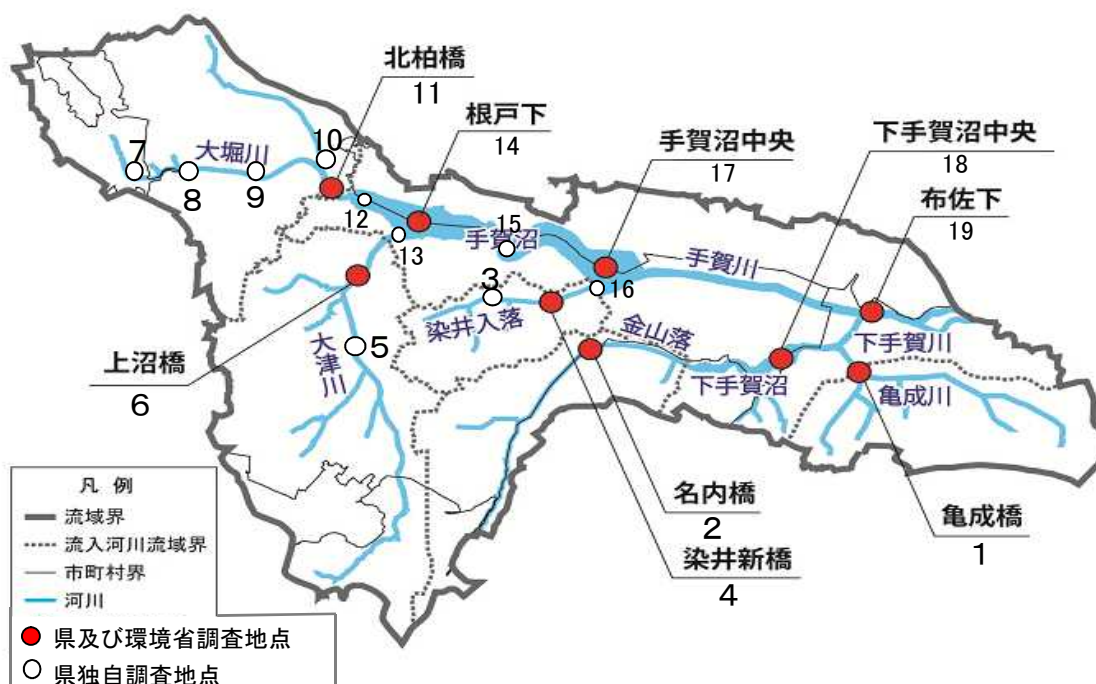
別図 手賀沼流域調査地点図

手賀沼及び流入河川（手賀沼8地点、流入河川11地点 計19地点）

NO.	水域名	地点名	市町村
1	亀成川	亀成橋	印西市
2	金山落	名内橋	白井市
3	染井入落	若白毛付近	柏市
4		染井新橋	柏市
5	大津川	下橋	柏市
6		上沼橋	柏市
7	大堀川	新駒木橋	流山市
8		新橋	柏市
9		昭和橋	柏市
10		地金堀・大堀川合流前	柏市
11		北柏橋	柏市
12	手賀沼	大堀川河口付近	
13		大津川河口付近	
14		根戸下	
15		手賀大橋下流	
16		染井入落河口付近	
17		手賀沼中央	
18		下手賀沼中央	
19		布佐下

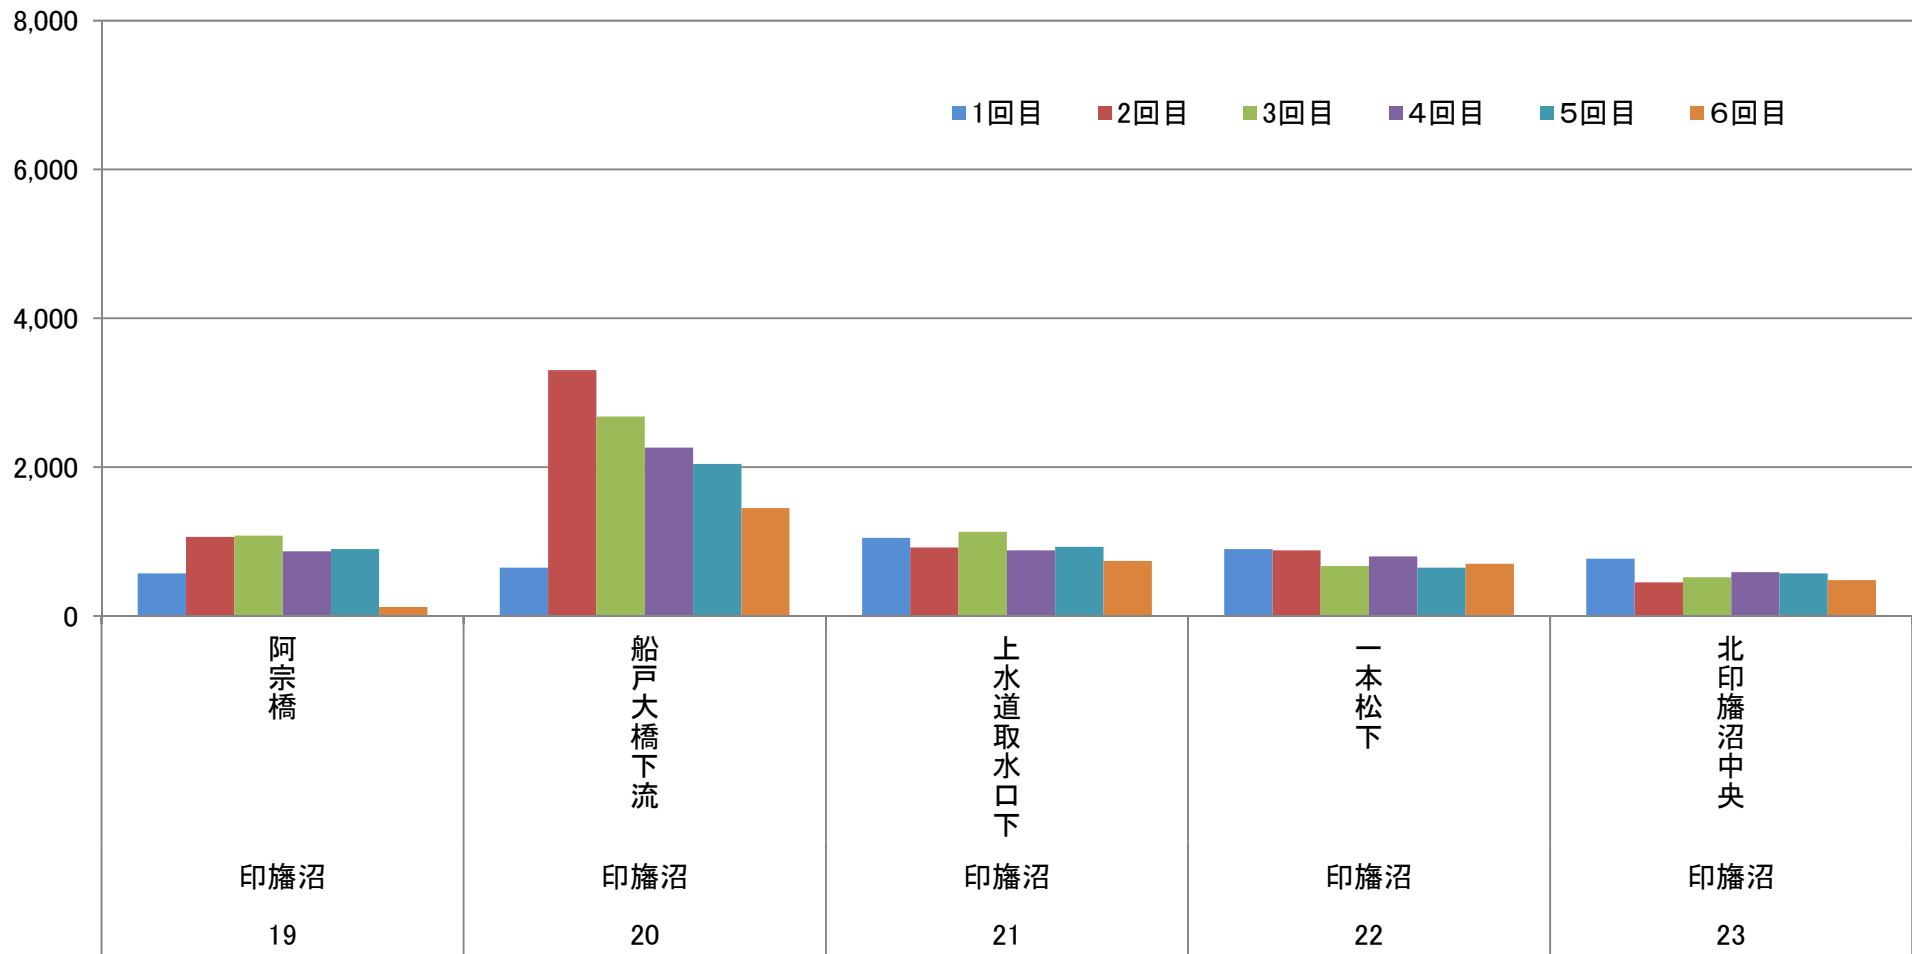
図4 印旛沼 底質調査結果(県調査結果)

【参考】 表4 印旛沼 底質調査結果一覧表(県調査結果)

No.	水域名	地点名	底質 放射性Cs					
			1回目	2回目	3回目	4回目	5回目	6回目
19	印旛沼	阿宗橋	570	1,060	1,080	870	900	119
20	印旛沼	船戸大橋下流	650	3,300	2,680	2,260	2,040	1,450
21	印旛沼	上水道取水口下	1,050	920	1,130	880	930	740
22	印旛沼	一本松下	900	880	670	800	650	700
23	印旛沼	北印旛沼中央	770	450	520	590	570	480

<印旛沼>

119～1,450 Bq/kg（最大値は船戸大橋下流）

(*570～2,040 Bq/kg 最大値は船戸大橋下流)
