手賀沼・印旛沼流域における水質・底質の放射性物質モニタリング調査結果（平成26年度3回目）について

平成27年3月27日
千葉県環境生活部水質保全課
電話 043-223-3814

手賀沼底質における深度別放射性物質（2回目）について

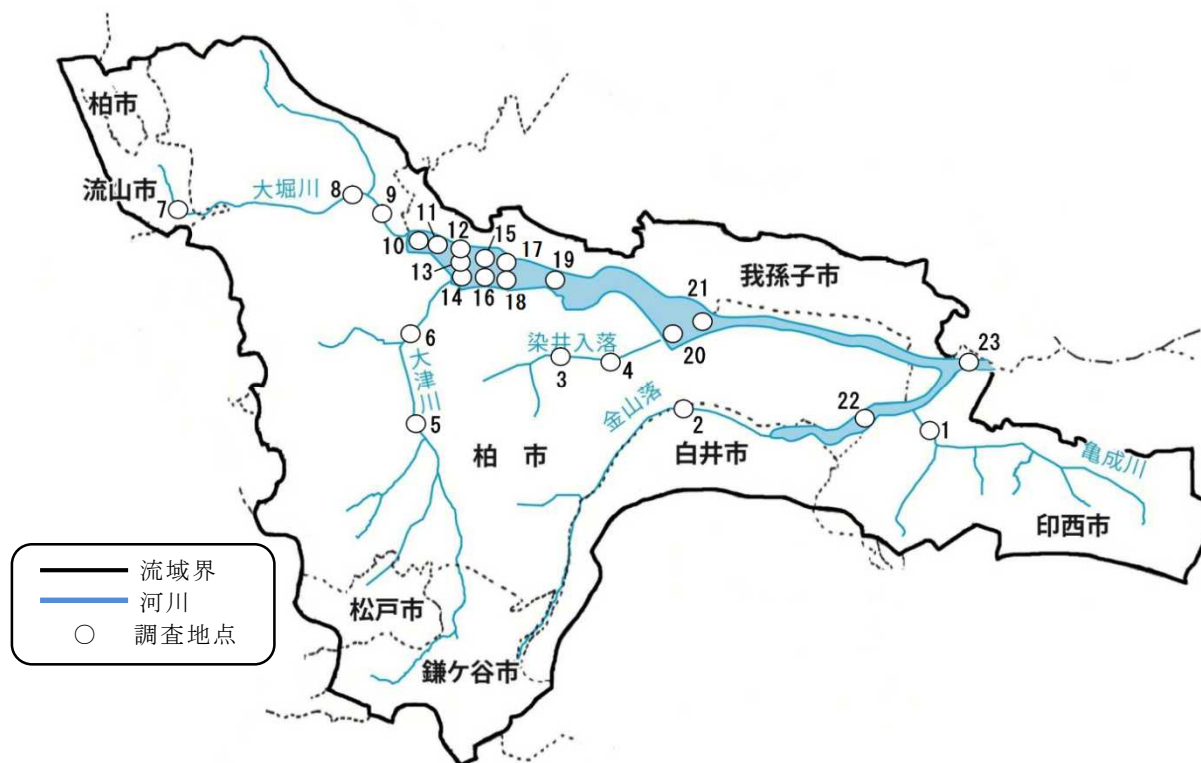
別図 手賀沼流域調査地点図

(1) 調査地点（別図のとおり）

手賀沼及び流入河川（手賀沼14地点、流入河川9地点 計23地点）

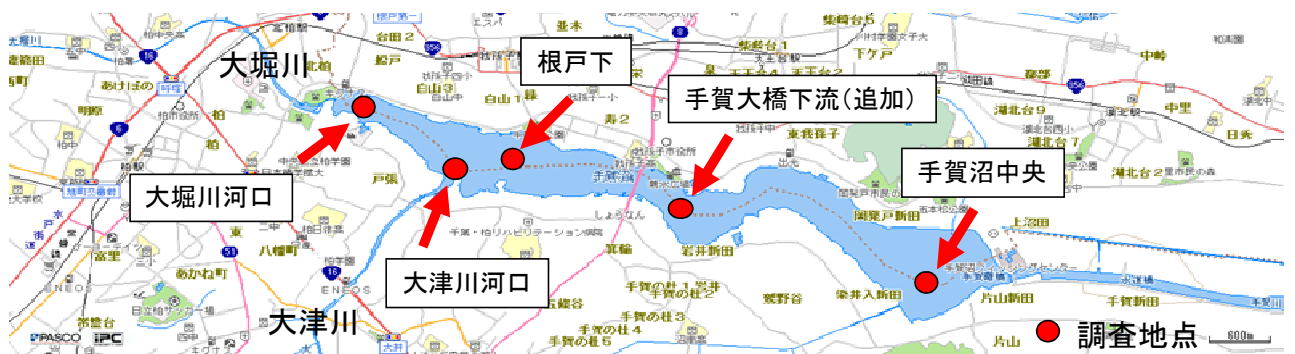
図1 調査地点

- (1) 調査時期 平成26年8月14日（木）、平成26年9月16日（火）
- (2) 調査実施機関 環境研究センター
- (3) 調査地点 手賀沼5地点（図1のとおり）
大堀川河口、大津川河口、根戸下、手賀大橋下流（今回追加）、手賀沼中央
- (4) 調査方法
底質を柱状採泥器により採泥（深さ約35cm）し2cm～5cmの層毎に分析
- (5) 調査項目 放射性物質濃度：放射性セシウム（セシウム134、セシウム137）
