公共用水域における水質・底質の放射性物質モニタリング調査結果 (平成29年度1回目)について

平成29年8月18日
千葉県環境生活部水質保全課
電話 043-223-3818

県では、公共用水域(手賀沼・印旛沼流域及び東京湾)における放射性物質の状況を把握するため、水質・底質のモニタリング調査を実施しております。

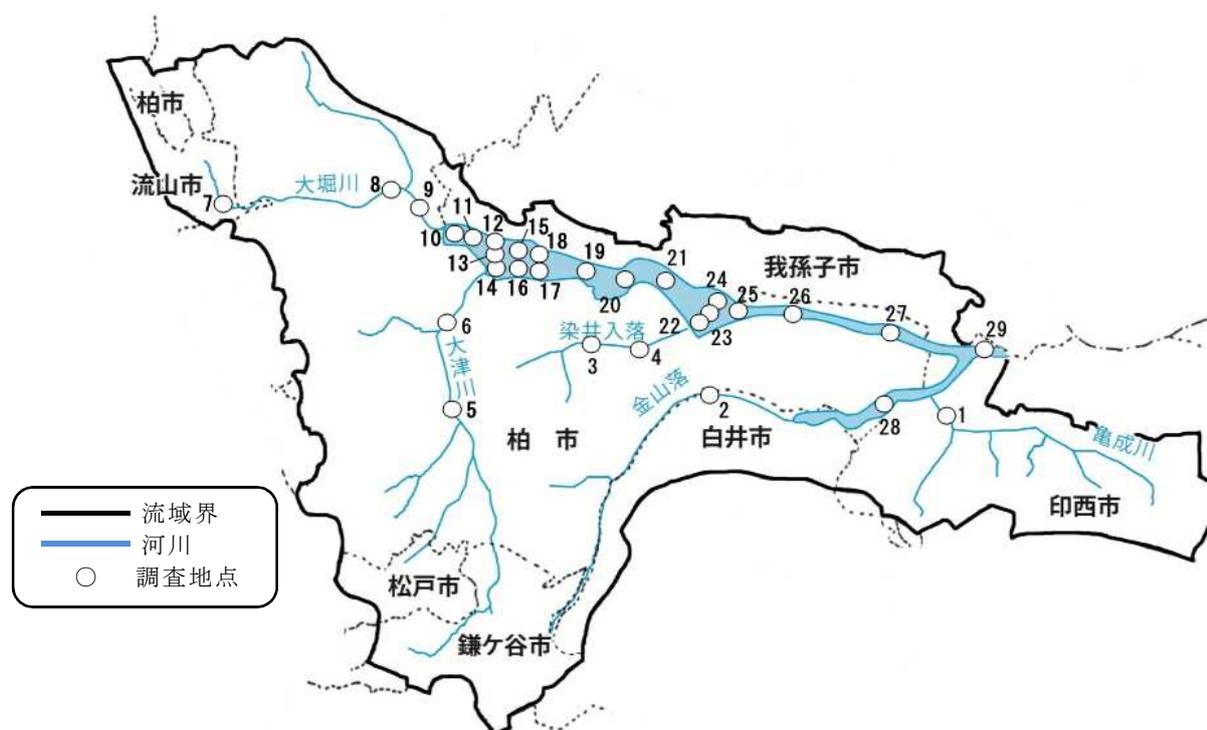
別図 手賀沼流域調査地点図

手賀沼流域調査地点

NO.	水域名	地点名	市町村
1	亀成川	亀成橋	印西市
2	金山落	名内橋	白井市
3	染井入落	若白毛付近	柏市
4		染井新橋	柏市
5	大津川	下橋	柏市
6		上沼橋	柏市
7	大堀川	新駒木橋	流山市
8		地金堀・大堀川合流前	柏市
9		北柏橋	柏市

NO.	水域名	地点名
10	手賀沼	大堀川河口付近
11		大堀川河口東
12		根戸新田地先
13		大津川河口北
14		大津川河口付近
15		根戸下
16		大津川河口東
17		我孫子新田地先
18		大井新田地先
19		手賀大橋下流
20		手賀大橋下流1km
21		手賀大橋下流2km
22		染井入落河口付近
23		手賀沼中央
24		手賀沼中央北
25		曙橋上流
26		水道橋下流
27		浅間橋下流
28		下手賀沼中央
29		布佐下

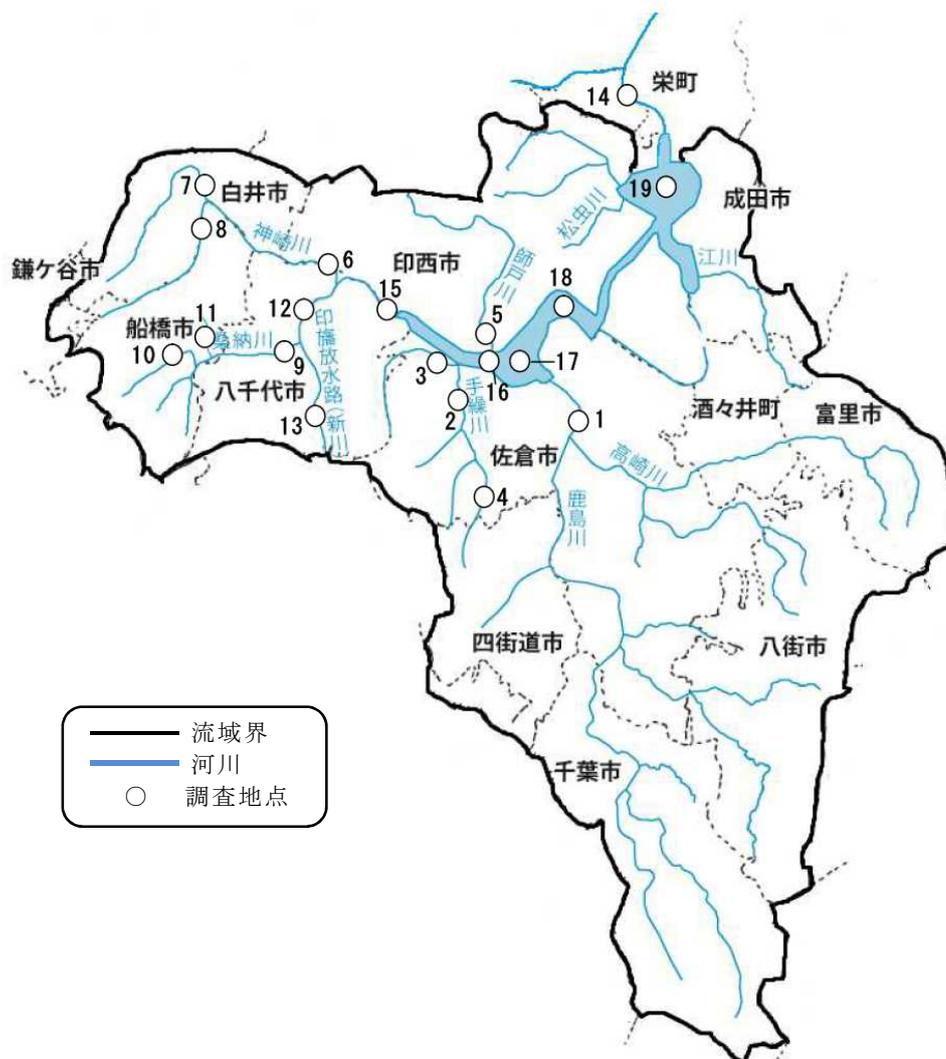
別図 印旛沼流域調査地点図

印旛沼流域調査地点

NO.	水域名	地点名	市町村
1	鹿島川	鹿島橋	佐倉市
2	手繰川	無名橋	佐倉市
3		小竹川・小竹付近	佐倉市
4		下志津橋	佐倉市
5	師戸川	師戸橋	印西市
6	神崎川	神崎橋	八千代市
7		白井橋	白井市
8		二重川・こふく橋付近	白井市
9	桑納川	桑納橋	八千代市
10		三咲川・大穴付近	船橋市
11		金堀川・金堀付近	船橋市
12	印旛放水路	八千代橋	八千代市
13	(上流)	ゆらゆら橋	八千代市
14	長門川	長門橋	栄町

NO.	水域名	地点名
15	印旛沼	阿宗橋
16		船戸大橋下流
17		上水道取水口下
18		一本松下
19		北印旛沼中央

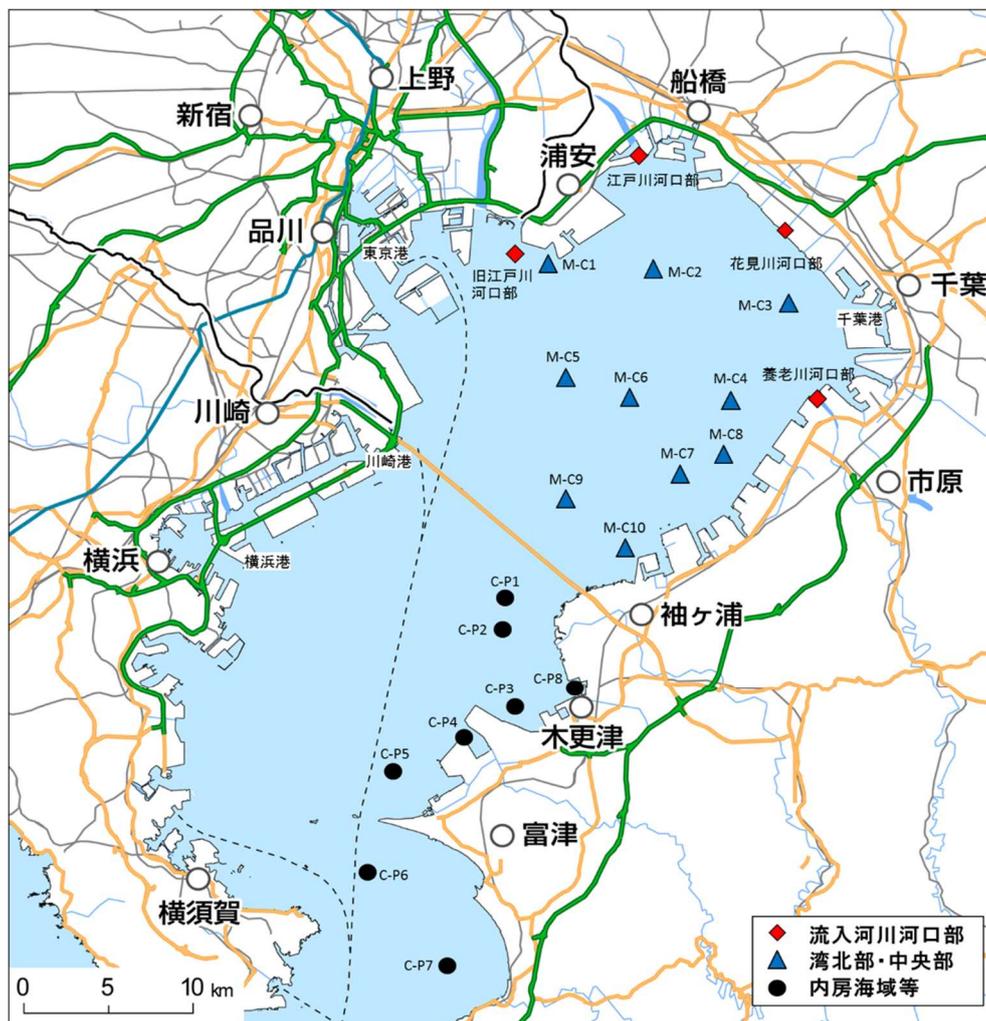
別図 東京湾調査地点図

東京湾調査地点

NO.	水域名	地点名	NO.	水域名	地点名
1	流入河川 河口部	旧江戸川河口部	15	内房海域 等	C-P1(東京湾14) 木更津沖
2		江戸川河口部	16		C-P2(東京湾15) 木更津沿岸
3		花見川河口部	17		C-P3(東京湾16) 木更津航路
4		養老川河口部	18		C-P4(東京湾17) 君津航路
5	北部・ 中央部	M-C1(東京湾1) 浦安沿岸	19		C-P5(東京湾18) 富津航路
6		M-C2(東京湾4) 市川・船橋沖	20		C-P6(東京湾19) 富津岬下
7		M-C3(東京湾6) 千葉航路	21		C-P7(東京湾20) 上総湊沿岸
8		M-C4(東京湾9) 五井沖	22		C-P8 木更津港内
9		M-C5(東京湾8) 湾中央			
10		M-C6(東京湾10) 千葉航路入口			
11		M-C7(東京湾11) 姉崎沖			
12		M-C8(東京湾12) 姉崎沿岸			
13		M-C9(東京湾13) 袖ヶ浦沖			
14		M-C10 盤洲

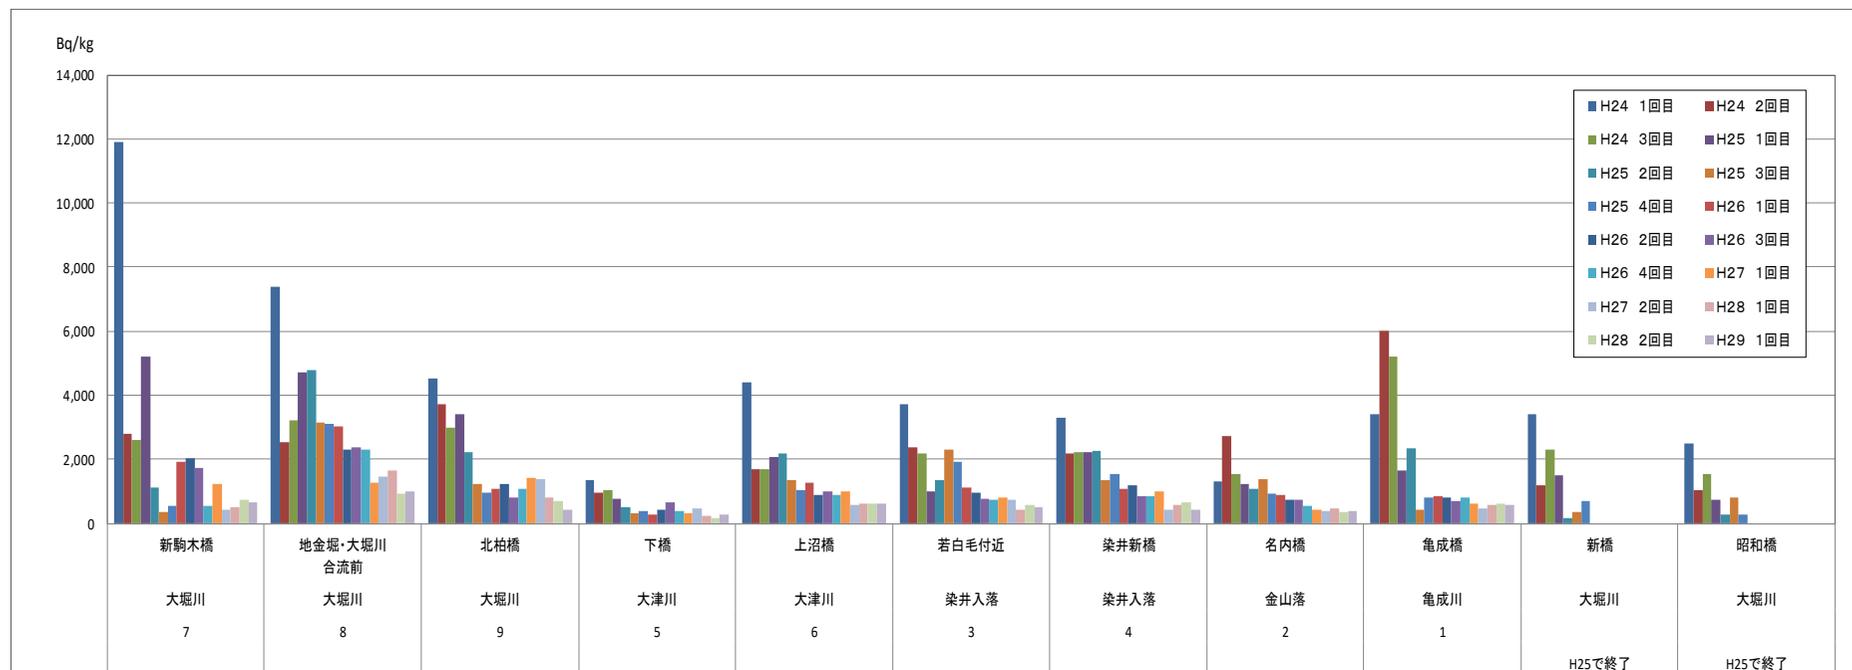
図 1 手賀沼流入河川 底質調査

【参考】 表 1 手賀沼流入河川 底質調査結果一覧表

NO.	水域名	地点名	平成24年度			平成25年度				平成26年度				平成27年度		平成28年度		平成29年度	備考
			1回目	2回目	3回目	1回目	2回目	3回目	4回目	1回目	2回目	3回目	4回目	1回目	2回目	1回目	2回目	1回目	
7	大堀川	新駒木橋	11,900	2,800	2,610	5,200	1,110	355	537	1,900	2,040	1,710	520	1,230	412	486	740	650	
8	大堀川	地金堀・大堀川合流前	7,400	2,510	3,200	4,700	4,800	3,150	3,090	3,010	2,280	2,390	2,290	1,270	1,440	1,660	920	990	
9	大堀川	北柏橋	4,500	3,700	3,000	3,400	2,220	1,230	950	1,080	1,230	820	1,080	1,430	1,360	820	700	412	
5	大津川	下橋	1,340	960	1,040	760	500	298	369	282	440	650	374	304	449	239	172	251	
6	大津川	上沼橋	4,400	1,690	1,700	2,070	2,200	1,330	1,030	1,260	870	990	900	1,000	580	623	597	625	
3	染井入落	若白毛付近	3,700	2,380	2,170	1,000	1,330	2,280	1,930	1,120	940	770	720	790	730	435	573	482	
4	染井入落	染井新橋	3,300	2,200	2,230	2,220	2,240	1,350	1,530	1,070	1,190	860	860	1,000	440	576	662	439	
2	金山落	名内橋	1,290	2,700	1,530	1,210	1,080	1,370	920	880	720	710	520	430	373	476	355	374	
1	亀成川	亀成橋	3,400	6,000	5,200	1,630	2,350	410	800	840	790	700	810	620	474	586	599	560

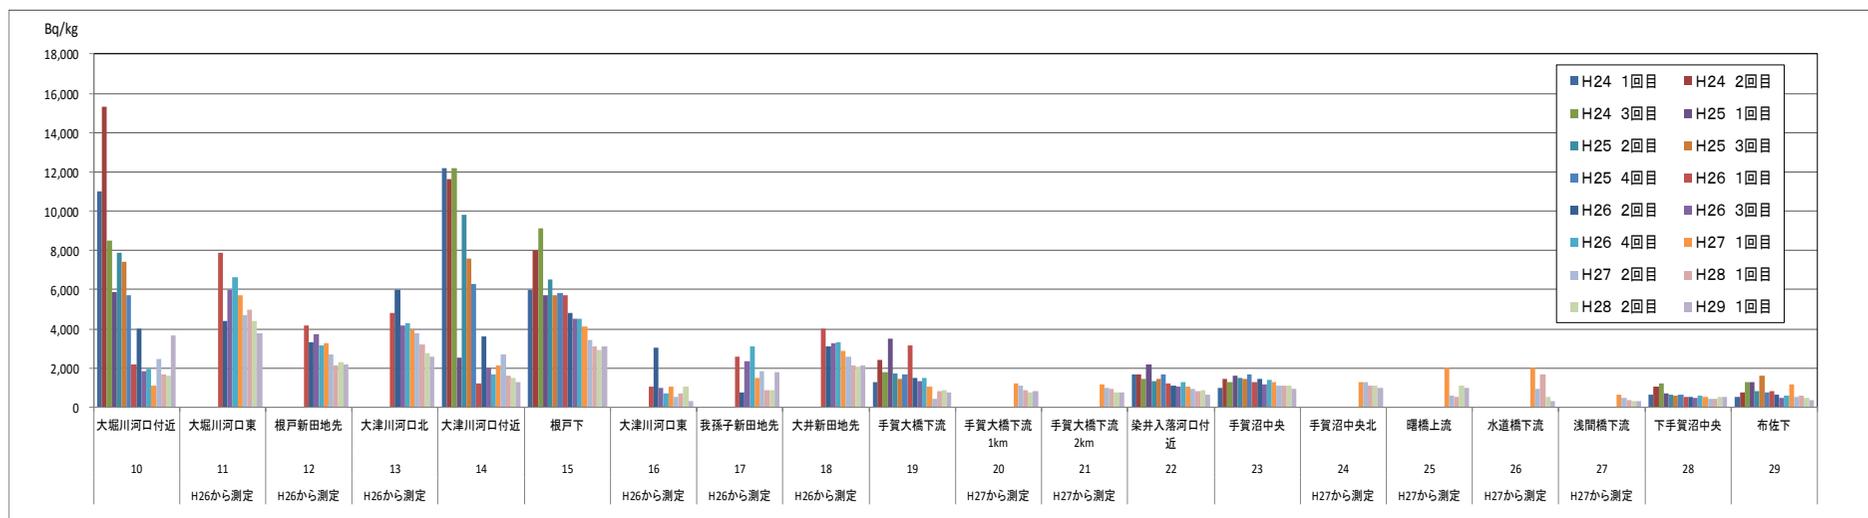
図2 手賀沼 底質調査

【参考】 表2 手賀沼 底質調査結果一覧表

No.	地点名	平成24年度			平成25年度				平成26年度				平成27年度		平成28年度		平成29年度	備考
		1回目	2回目	3回目	1回目	2回目	3回目	4回目	1回目	2回目	3回目	4回目	1回目	2回目	1回目	2回目	1回目	
10	大堀川河口付近	11,000	15,300	8,500	5,900	7,900	7,400	5,700	2,180	4,000	1,850	1,930	1,130	2,450	1,660	1,630	3,660	
11	大堀川河口東	-	-	-	-	-	-	-	7,900	4,400	6,000	6,600	5,700	4,670	4,960	4,420	3,750	26年度から測定
12	根戸新田地先	-	-	-	-	-	-	-	4,200	3,310	3,710	3,150	3,270	2,670	2,130	2,290	2,180	26年度から測定
13	大津川河口北	-	-	-	-	-	-	-	4,800	6,000	4,200	4,270	3,950	3,780	3,210	2,760	2,600	26年度から測定
14	大津川河口付近	12,200	11,600	12,200	2,540	9,800	7,600	6,300	1,220	3,630	2,010	1,670	2,150	2,690	1,640	1,500	1,260	
15	根戸下	6,000	8,000	9,100	5,700	6,500	5,700	5,800	5,700	4,800	4,500	4,500	4,120	3,430	3,090	2,900	3,110	
16	大津川河口東	-	-	-	-	-	-	-	1,030	3,050	980	680	1,060	532	700	1,020	319	26年度から測定
17	我孫子新田地先	-	-	-	-	-	-	-	2,580	790	2,350	3,070	1,520	1,820	900	900	1,810	26年度から測定
18	大井新田地先	-	-	-	-	-	-	-	4,000	3,100	3,290	3,340	2,860	2,580	2,130	2,100	2,150	26年度から測定

19	手賀大橋下流	1,260	2,420	1,800	3,500	1,740	1,430	1,660	3,130	1,490	1,320	1,530	1,020	429	800	850	750	
20	手賀大橋下流1km	-	-	-	-	-	-	-	-	-	-	-	1,200	1,080	870	780	810	27年度から測定
21	手賀大橋下流2km	-	-	-	-	-	-	-	-	-	-	-	1,150	1,010	950	780	776	27年度から測定
22	染井入落河口付近	1,660	1,670	1,470	2,210	1,360	1,450	1,660	1,220	1,110	1,050	1,280	1,020	960	840	880	655	
23	手賀沼中央	1,000	1,430	1,290	1,630	1,480	1,420	1,690	1,290	1,450	1,160	1,390	1,280	1,100	1,120	1,100	950	
24	手賀沼中央北	-	-	-	-	-	-	-	-	-	-	-	1,280	1,250	1,120	1,120	990	27年度から測定
25	曙橋上流	-	-	-	-	-	-	-	-	-	-	-	1,990	600	557	1,130	1,000	27年度から測定
26	水道橋下流	-	-	-	-	-	-	-	-	-	-	-	2,020	950	1,680	531	299	27年度から測定
27	浅間橋下流	-	-	-	-	-	-	-	-	-	-	-	650	504	379	320	305	27年度から測定
28	下手賀沼中央	650	1,020	1,220	730	640	590	630	520	510	460	590	520	413	443	548	530	
29	布佐下	540	790	1,260	1,300	840	1,600	740	820	640	500	570	1,140	517	589	468	390

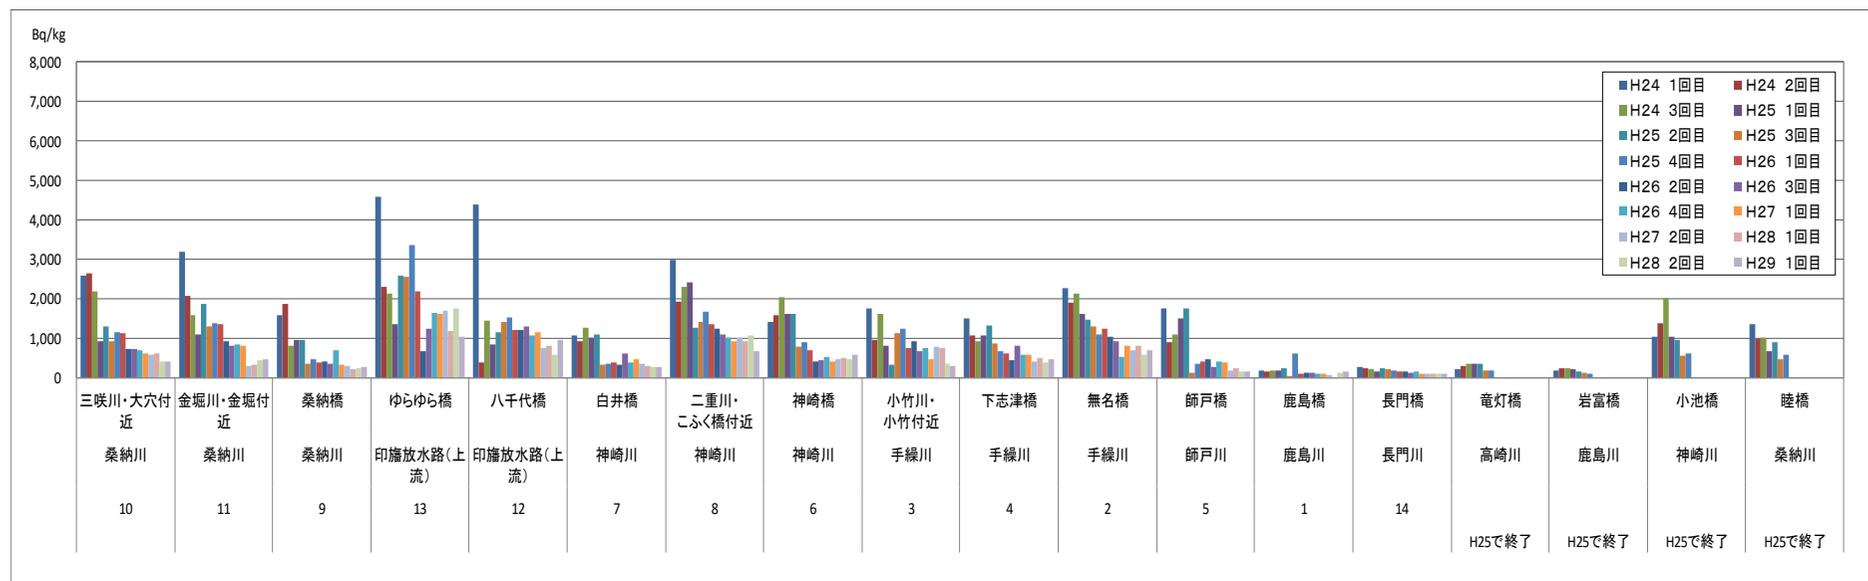
図3 印旛沼流入河川 底質調査

【参考】 表3 印旛沼流入河川 底質調査結果一覧表

NO.	水域名	地点名	平成24年度			平成25年度				平成26年度				平成27年度		平成28年度		平成29年度	備考
			1回目	2回目	3回目	1回目	2回目	3回目	4回目	1回目	2回目	3回目	4回目	1回目	2回目	1回目	2回目	1回目	
10	桑納川	三咲川・大穴付近	2,590	2,640	2,190	940	1,310	930	1,170	1,120	740	740	690	610	600	627	410	427	
11	桑納川	金堀川・金堀付近	3,200	2,070	1,580	1,090	1,870	1,300	1,380	1,370	940	830	840	830	301	336	432	465	
9	桑納川	桑納橋	1,590	1,870	810	960	960	370	460	400	410	345	690	318	295	225	240	275	
13	印旛放水路(上流)	ゆらゆら橋	4,600	2,310	2,130	1,360	2,580	2,570	3,360	2,200	660	1,260	1,650	1,610	1,710	1,190	1,760	1,050	
12	印旛放水路(上流)	八千代橋	4,400	390	1,450	850	1,150	1,410	1,540	1,210	1,210	1,310	1,060	1,160	760	820	588	970	
7	神崎川	白井橋	1,060	940	1,280	1,020	1,110	320	370	400	321	620	379	473	363	298	272	287	
8	神崎川	二重川・こぶく橋付近	3,000	1,940	2,290	2,410	1,280	1,420	1,670	1,370	1,260	1,090	1,030	940	1,020	930	1,060	667	
6	神崎川	神崎橋	1,420	1,600	2,050	1,620	1,630	800	910	710	420	450	520	429	487	502	484	581	
3	手繰川	小竹川・小竹付近	1,760	950	1,630	830	340	1,120	1,240	760	940	670	760	470	780	760	350	309

4	手繰川	下志津橋	1,510	1,080	930	1,070	1,340	870	670	610	440	820	600	580	423	512	390	476	
2	手繰川	無名橋	2,270	1,910	2,130	1,630	1,480	1,290	1,100	1,250	1,050	920	520	830	710	830	577	704	
5	師戸川	師戸橋	1,770	900	1,090	1,490	1,770	132	370	430	470	280	411	394	189	235	162	159	
1	鹿島川	鹿島橋	176	153	174	178	258	44	610	107	121	135	89	102	59	28	127	147	
14	長門川	長門橋	259	232	209	165	246	211	197	164	151	131	152	115	88	89	108	101	
	高崎川	竜灯橋	216	310	370	370	350	194	188	-	-	-	-	-	-	-	-	-	25年度で終了
	鹿島川	岩富橋	189	231	249	203	158	119	108	-	-	-	-	-	-	-	-	-	25年度で終了
	神崎川	小池橋	1,040	1,400	2,010	1,050	950	570	610	-	-	-	-	-	-	-	-	-	25年度で終了
	桑納川	睦橋	1,350	1,000	1,020	670	910	460	590	-	-	-	-	-	-	-	-	-	25年度で終了

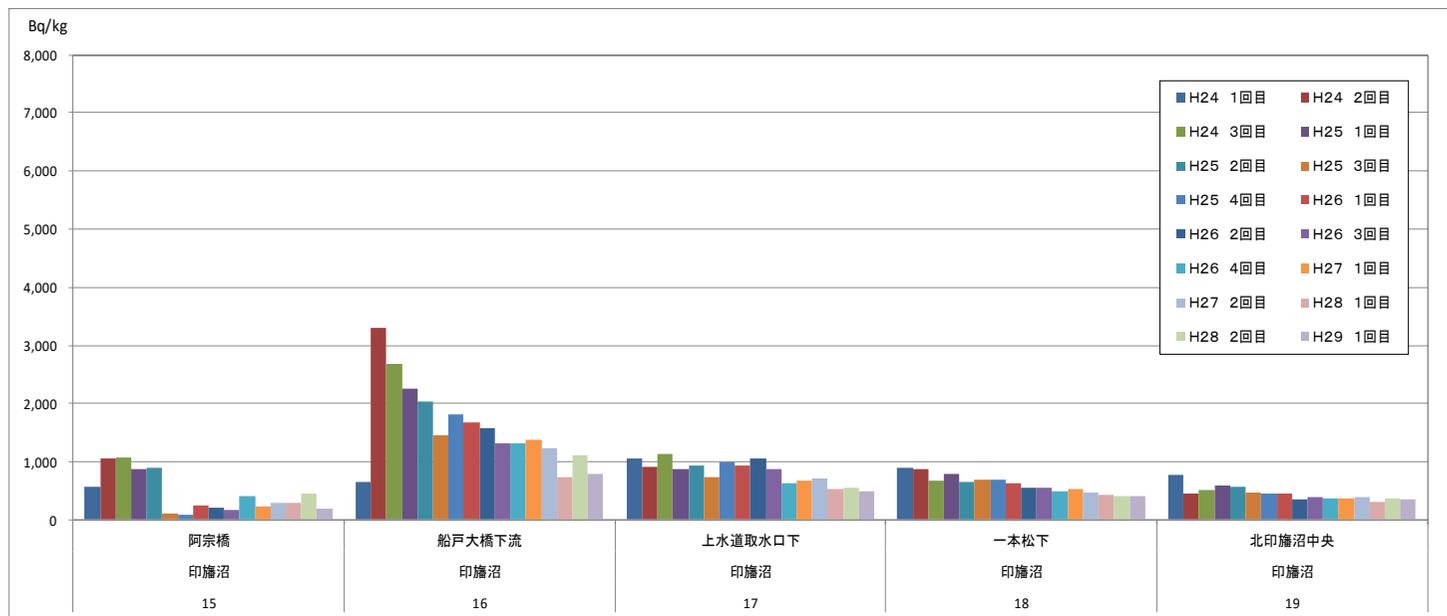
図4 印旛沼 底質調査

【参考】 表4 印旛沼 底質調査結果一覧表

NO.	水域名	地点名	平成24年度			平成25年度				平成26年度				平成27年度		平成28年度		平成29年度
			1回目	2回目	3回目	1回目	2回目	3回目	4回目	1回目	2回目	3回目	4回目	1回目	2回目	1回目	2回目	1回目
15	印旛沼	阿宗橋	570	1,060	1,080	870	900	119	95	255	213	175	419	221	297	298	442	182
16	印旛沼	船戸大橋下流	650	3,300	2,680	2,260	2,040	1,450	1,820	1,670	1,580	1,310	1,310	1,370	1,240	730	1,120	800
17	印旛沼	上水道取水口下	1,050	920	1,130	880	930	740	1,000	930	1,060	880	630	680	710	535	560	497
18	印旛沼	一本松下	900	880	670	800	650	700	690	640	560	550	500	540	464	441	415	419
19	印旛沼	北印旛沼中央	770	450	520	590	570	480	450	460	349	390	367	367	383	317	380	357

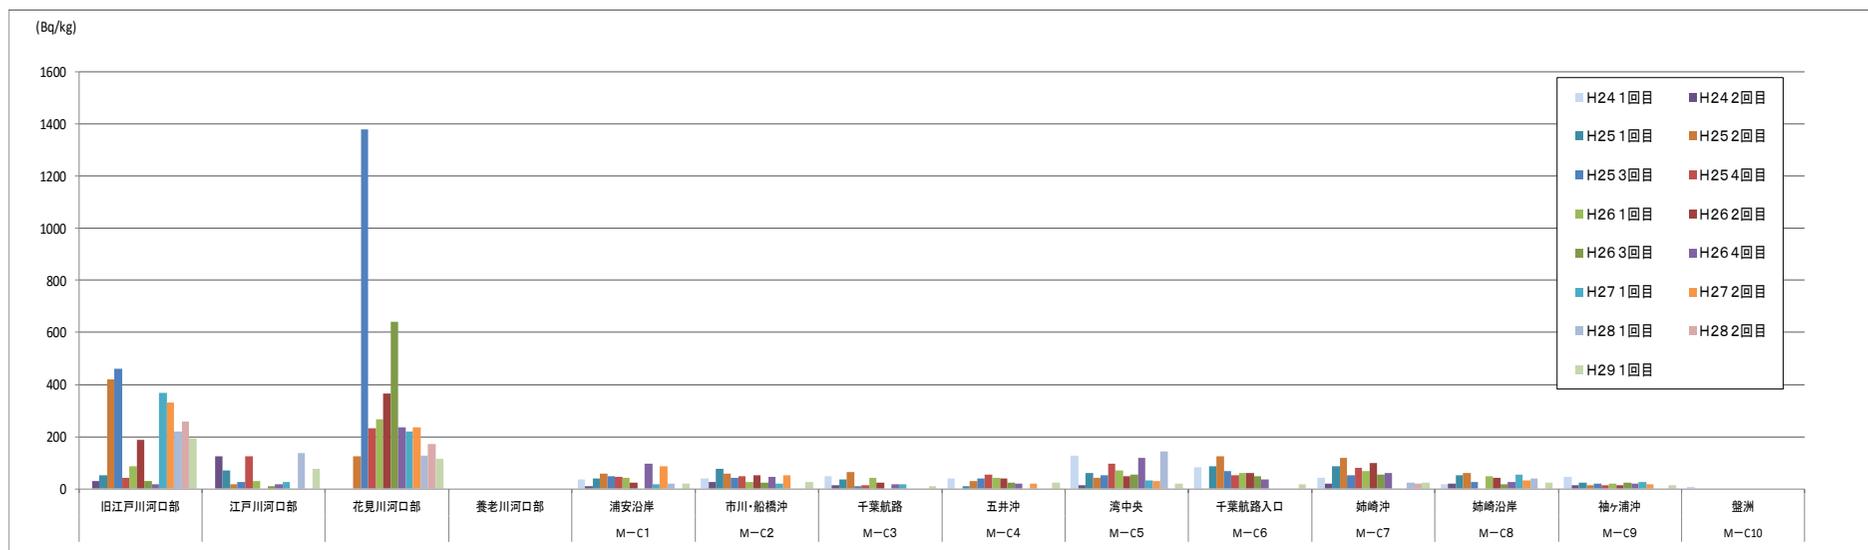
図5 東京湾北部・中央部 底質調査

【参考】 表5 東京湾北部・中央部 底質調査結果一覧表

地点番号	調査地点名	平成24年度		平成25年度				平成26年度				平成27年度		平成28年度		平成29年度
		1回目	2回目	1回目	2回目	3回目	4回目	1回目	2回目	3回目	4回目	1回目	2回目	1回目	2回目	1回目
1	旧江戸川河口部	—	31	52	420	460	44	86	189	30	17	370	332	219	259	196
2	江戸川河口部	—	126	70	18	28	125	30	不検出	12	16	26	不検出	136	不検出	77
3	花見川河口部	—	不検出	不検出	124	1380	232	267	367	640	236	221	237	128	173	115
4	養老川河口部	—	不検出	不検出	不検出	不検出	不検出	不検出	不検出	不検出	不検出	不検出	不検出	不検出	不検出	不検出
5	M-C1(東京湾1) 浦安沿岸	35	11	38	59	48	46	41	24	不検出	97	16	87	19	不検出	19
6	M-C2(東京湾4) 市川・船橋沖	38	26	76	58	44	50	26	53	25	47	19	53	不検出	不検出	26
7	M-C3(東京湾6) 千葉航路	49	15	35	65	12	14	44	23	不検出	18	16	不検出	不検出	不検出	11
8	M-C4(東京湾9) 五井沖	38	不検出	12	30	38	56	44	38	23	20	不検出	20	不検出	不検出	22
9	M-C5(東京湾8) 湾中央	127	15	61	41	53	96	70	50	54	119	32	29	144	不検出	20
10	M-C6(東京湾10) 千葉航路入口	85	不検出	88	124	69	52	63	61	50	36	不検出	不検出	不検出	不検出	17
11	M-C7(東京湾11) 姉崎沖	41	20	88	118	53	82	67	98	55	61	不検出	不検出	25	21	22
12	M-C8(東京湾12) 姉崎沿岸	15.8	21	51	62	26	不検出	49	43	17	27	54	32	39	不検出	24

13	M-C9(東京湾13) 袖ヶ浦沖	46	13	22	14	19	14	20	14	24	21	27	18	不検出	不検出	13
14	M-C10(盤洲) 盤洲	不検出	不検出	不検出	不検出	不検出	不検出	不検出	不検出	不検出	不検出	不検出	不検出	不検出	不検出	不検出

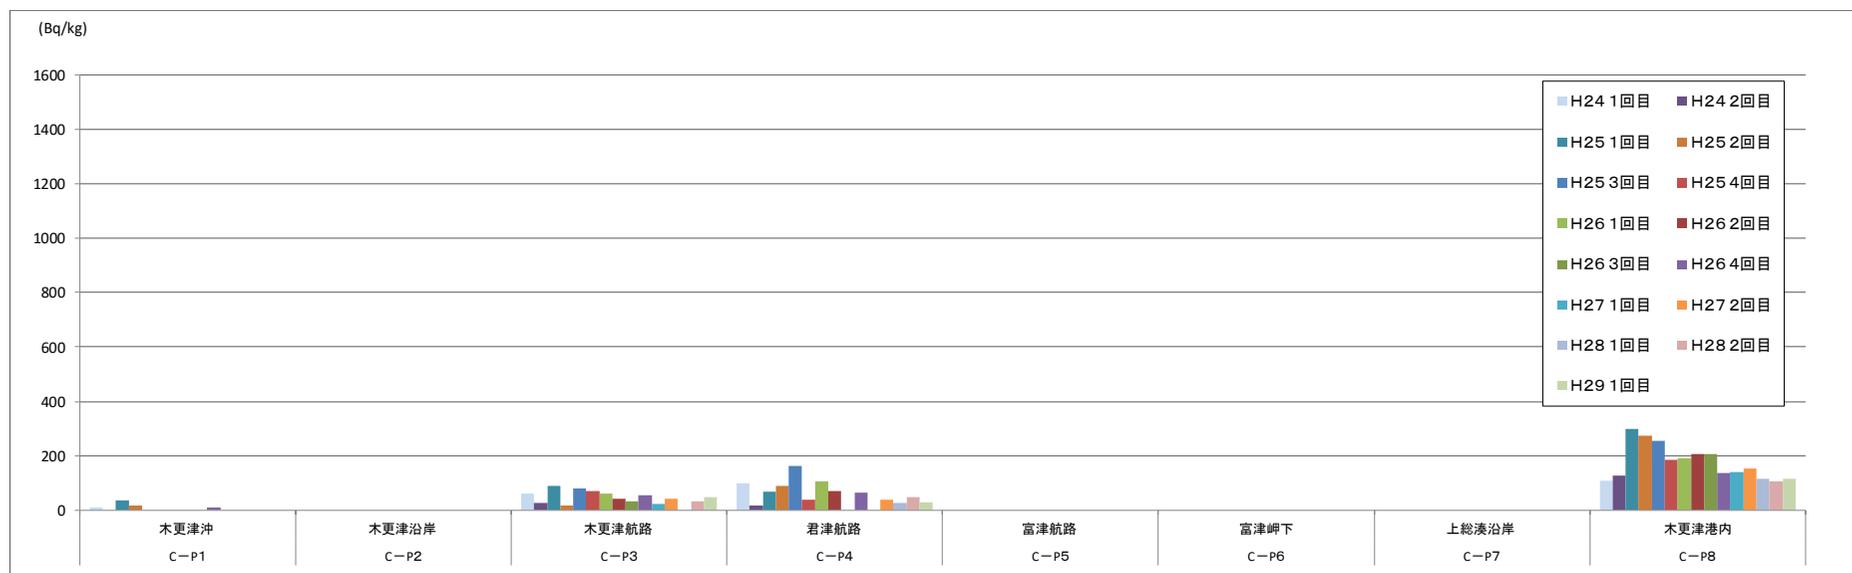
図6 東京湾内房海域 底質調査

【参考】 表6 東京湾内房海域 底質調査結果一覽表

地点番号	調査地点名		平成24年度		平成25年度				平成26年度				平成27年度		平成28年度		平成29年度
			1回目	2回目	1回目	2回目	3回目	4回目	1回目	2回目	3回目	4回目	1回目	2回目	1回目	2回目	1回目
15	C-P1(東京湾14)	木更津沖	12	不検出	37	17	不検出	不検出	不検出	不検出	不検出	不検出	11	不検出	不検出	不検出	不検出
16	C-P2(東京湾15)	木更津沿岸	不検出	不検出	不検出	不検出	不検出	不検出	不検出	不検出	不検出	不検出	不検出	不検出	不検出	不検出	不検出
17	C-P3(東京湾16)	木更津航路	63	27	90	18	82	70	62	44	33	54	22	41	不検出	33	48
18	C-P4(東京湾17)	君津航路	100	16	68	91	162	39	105	72	不検出	66	不検出	38	26	49	30
19	C-P5(東京湾18)	富津航路	不検出	不検出	不検出	不検出	不検出	不検出	不検出	不検出	不検出	不検出	不検出	不検出	不検出	不検出	不検出
20	C-P6(東京湾19)	富津岬下	不検出	不検出	不検出	不検出	不検出	不検出	不検出	不検出	不検出	不検出	不検出	不検出	不検出	不検出	不検出
21	C-P7(東京湾20)	上総湊沿岸	不検出	不検出	不検出	不検出	不検出	不検出	不検出	不検出	不検出	不検出	不検出	不検出	不検出	不検出	不検出
22	C-P8	木更津港内	110	129	300	275	254	184	192	208	208	139	141	153	115	106	115
