公共用水域における水質・底質の放射性物質モニタリング調査結果 (令和元年度2回目)について

令和2年3月24日
千葉県環境生活部水質保全課
電話 043-223-3818

県では、公共用水域（手賀沼・印旛沼流域及び東京湾）における放射性物質の状況を把握するため、水質・底質のモニタリング調査を実施しております。

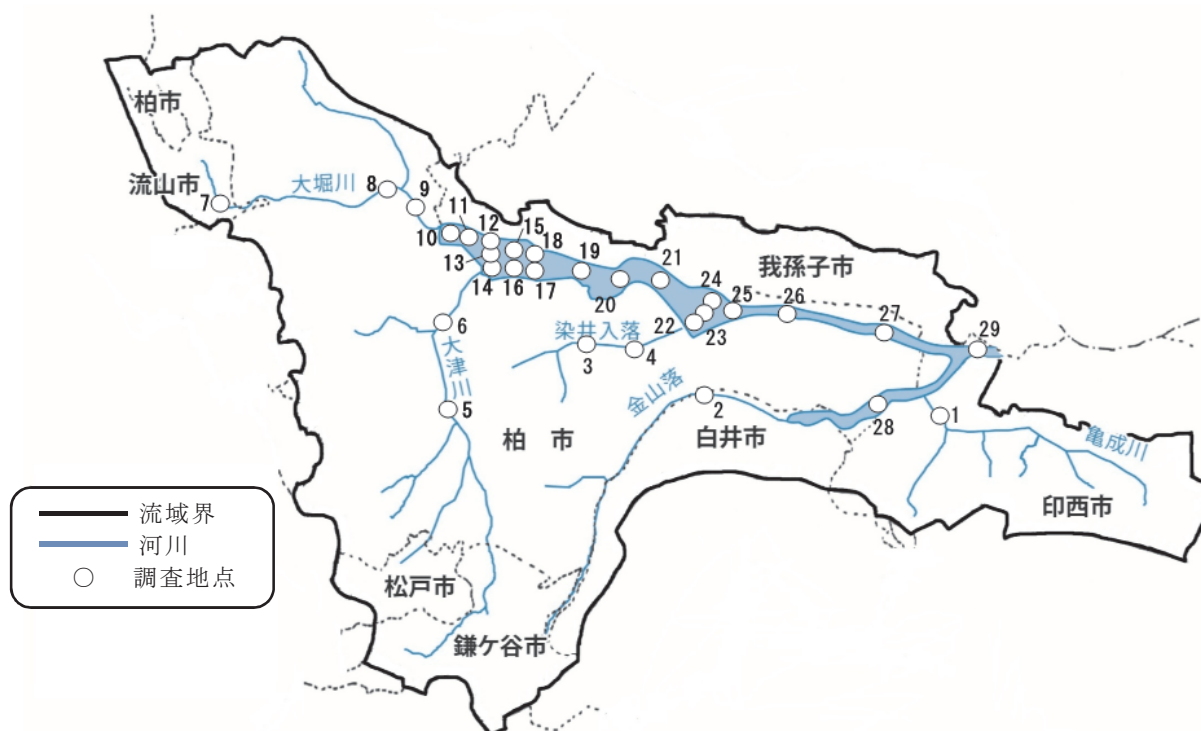
別図 手賀沼流域調査地点図

手賀沼流域調査地点

NO.	水域名	地点名	市町村
1	亀成川	亀成橋	印西市
2	金山落	名内橋	白井市
3	染井入落	若白毛付近	柏市
4		染井新橋	柏市
5	大津川	下橋	柏市
6		上沼橋	柏市
7	大堀川	新駒木橋	流山市
8		地金堀・大堀川合流前	柏市
9		北柏橋	柏市

NO.	水域名	地点名
10	手賀沼	大堀川河口付近
11		大堀川河口東
12		根戸新田地先
13		大津川河口北
14		大津川河口付近
15		根戸下
16		大津川河口東
17		我孫子新田地先
18		大井新田地先
19		手賀大橋下流
20		手賀大橋下流1km
21		手賀大橋下流2km
22		染井入落河口付近
23		手賀沼中央
24		手賀沼中央北
25		曙橋上流
26		水道橋下流
27		浅間橋下流
28		下手賀沼中央
29		布佐下

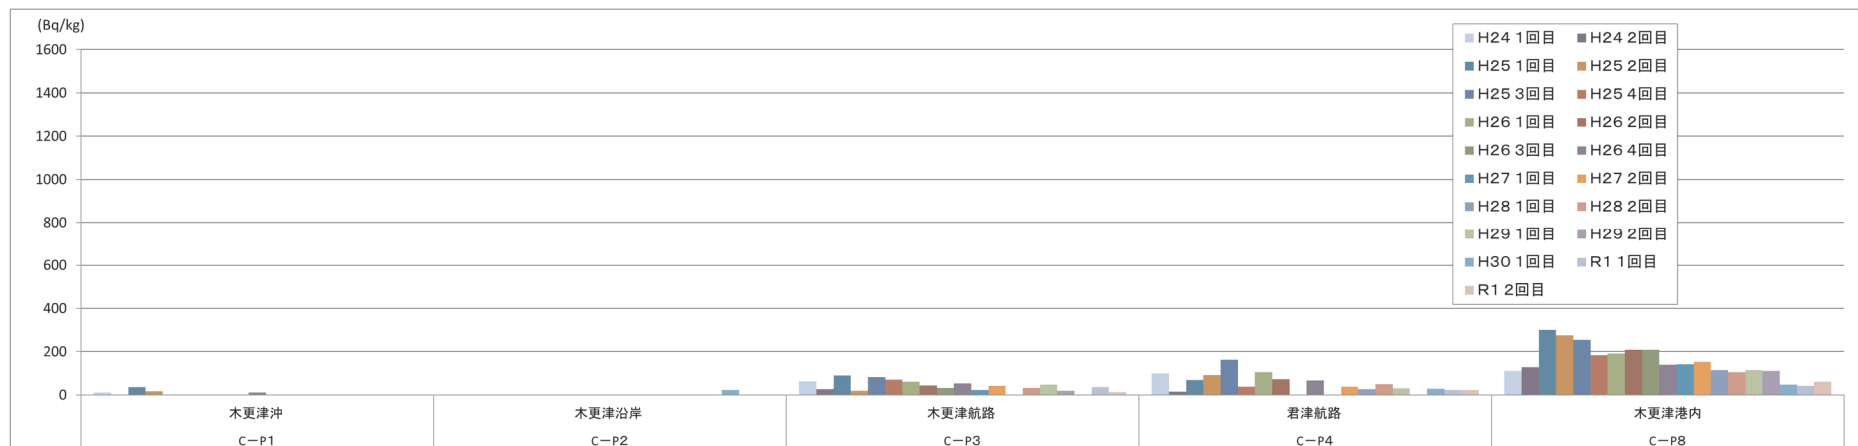
図6 東京湾内房海域 底質調査結果

【参考】 表6 東京湾内房海域 底質調査結果一覧表

地点番号	調査地点名	平成24年度				平成25年度				平成26年度				平成27年度		平成28年度		平成29年度		平成30年度		令和元年度	
		H24.7月	H24.8月	1回目	2回目	1回目	2回目	3回目	4回目	1回目	2回目	3回目	4回目	1回目	2回目	1回目	2回目	1回目	2回目	1回目	2回目	1回目	2回目
15	C-P1(東京湾14) 木更津沖	12	不検出	12	不検出	37	17	不検出	不検出	不検出	不検出	不検出	11	不検出	不検出	不検出	不検出	不検出	不検出	不検出	不検出	不検出	不検出
16	C-P2(東京湾15) 木更津沿岸	不検出	不検出	不検出	不検出	不検出	不検出	不検出	不検出	不検出	不検出	不検出	不検出	不検出	不検出	不検出	不検出	不検出	不検出	22	不検出	不検出	不検出
17	C-P3(東京湾16) 木更津航路	63	不検出	63	27	90	18	82	70	62	44	33	54	22	41	不検出	33	48	19	不検出	22	37	14
18	C-P4(東京湾17) 君津航路	100	不検出	100	16	68	91	162	39	105	72	不検出	66	不検出	38	26	49	30	不検出	28	22	23	22
19	C-P8 木更津港内	110	不検出	110	129	300	275	254	184	192	208	208	139	141	153	115	106	115	110	48	42	42	61
