# 公共用水域における水質・底質の放射性物質モニタリング調査結果 (平成28年度2回目)について

平成29年2月20日  
千葉県環境生活部水質保全課  
電話 043-223-3818

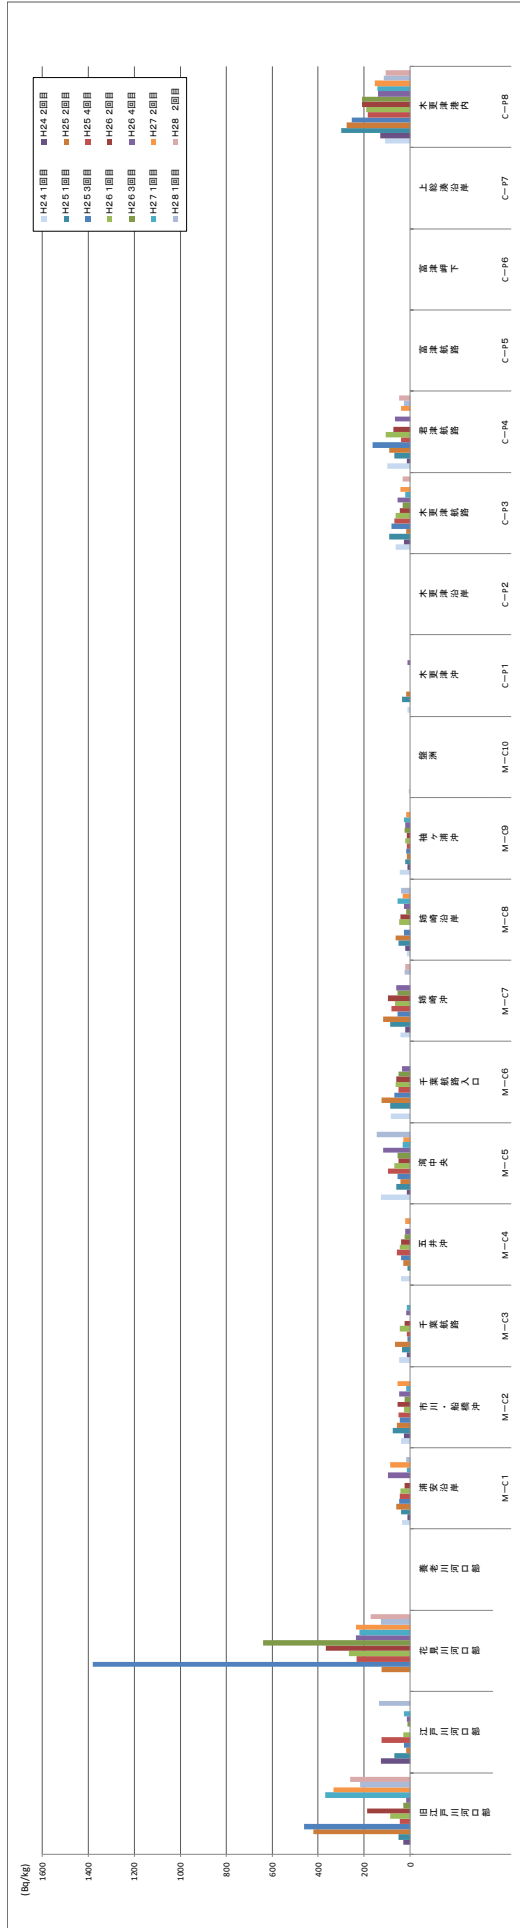
図5 東京湾 底質調査

【参考】表5 東京湾 底質調査結果一覽表

地点番号	調査地点名	平成24年度				平成25年度				平成26年度				平成27年度				平成28年度	
		1回目	2回目	3回目	4回目	1回目	2回目	3回目	4回目	1回目	2回目	3回目	4回目	1回目	2回目	1回目	2回目		
1	旧江戸川河口部	31	52	420	460	44	66	169	30	17	370	332	219	259	不検出	不検出			
2	江戸川河口部	126	70	18	28	125	30	不検出	12	16	26	不検出	136	不検出	不検出	不検出			
3	荒川河口部	不検出	不検出	124	1300	232	267	367	640	266	221	237	128	173	不検出	不検出			
4	荒川河口部	不検出	不検出	不検出	不検出	不検出	不検出	不検出	不検出	不検出	不検出	不検出	不検出	不検出	不検出	不検出			
5	M-C1(東京湾1) 浮遊物	35	11	38	59	48	46	41	24	24	16	87	19	不検出	不検出	不検出			
6	M-C2(東京湾4) 浮遊物	38	26	76	58	44	50	26	53	25	47	19	53	不検出	不検出	不検出			
7	M-C3(東京湾6) 浮遊物	49	15	35	65	12	14	44	23	不検出	18	18	不検出	不検出	不検出	不検出			
8	M-C4(東京湾9) 浮遊物	38	不検出	12	30	38	56	44	38	23	20	不検出	20	不検出	不検出	不検出			
9	M-C5(東京湾10) 浮遊物	127	15	61	41	53	96	70	50	54	119	32	29	144	不検出	不検出			
10	M-C6(東京湾11) 浮遊物	85	不検出	88	124	69	52	63	61	50	36	不検出	不検出	不検出	不検出	不検出			
11	M-C7(東京湾12) 浮遊物	41	20	88	118	53	82	67	98	55	61	不検出	不検出	25	21	不検出			
12	M-C8(東京湾13) 浮遊物	153	21	51	62	26	不検出	49	43	17	27	54	32	39	不検出	不検出

地点番号	調査地点名	平成24年度				平成25年度				平成26年度				平成27年度				平成28年度	
		1回目	2回目	3回目	4回目	1回目	2回目	3回目	4回目	1回目	2回目	3回目	4回目	1回目	2回目	1回目	2回目		
14	M-C10(東京湾)	不検出	不検出	不検出	不検出	不検出	不検出	不検出	不検出	不検出	不検出	不検出	不検出	不検出	不検出	不検出	不検出		
15	C-P1(東京湾4)	12	不検出	37	17	不検出	不検出	不検出	不検出	不検出	不検出	不検出	不検出	不検出	不検出	不検出	不検出		
16	C-P2(東京湾5)	不検出	不検出	不検出	不検出	不検出	不検出	不検出	不検出	不検出	不検出	不検出	不検出	不検出	不検出	不検出	不検出		
17	C-P3(東京湾6)	63	27	90	18	82	70	62	44	33	54	22	41	不検出	不検出	不検出	不検出		
18	C-P4(東京湾7)	100	16	68	91	182	39	105	71	不検出	不検出	不検出	不検出	38	26	49	不検出		
19	C-P5(東京湾8)	不検出	不検出	不検出	不検出	不検出	不検出	不検出	不検出	不検出	不検出	不検出	不検出	不検出	不検出	不検出	不検出		
20	C-P6(東京湾9)	不検出	不検出	不検出	不検出	不検出	不検出	不検出	不検出	不検出	不検出	不検出	不検出	不検出	不検出	不検出	不検出		
21	C-P7(東京湾10)	不検出	不検出	不検出	不検出	不検出	不検出	不検出	不検出	不検出	不検出	不検出	不検出	不検出	不検出	不検出	不検出		
22	C-P8(東京湾内)	110	129	300	275	254	184	192	200	208	139	141	153	115	109	不検出	不検出
