# 手賀沼・印旛沼流域における水質・底質の放射性物質モニタリング調査結果（平成27年度1回目）について

平成27年8月28日  
千葉県環境生活部水質保全課  
電話 043-223-3818

県では、手賀沼・印旛沼流域における放射性物質の状況を把握するため、水質・底質のモニタリング調査を実施しております。

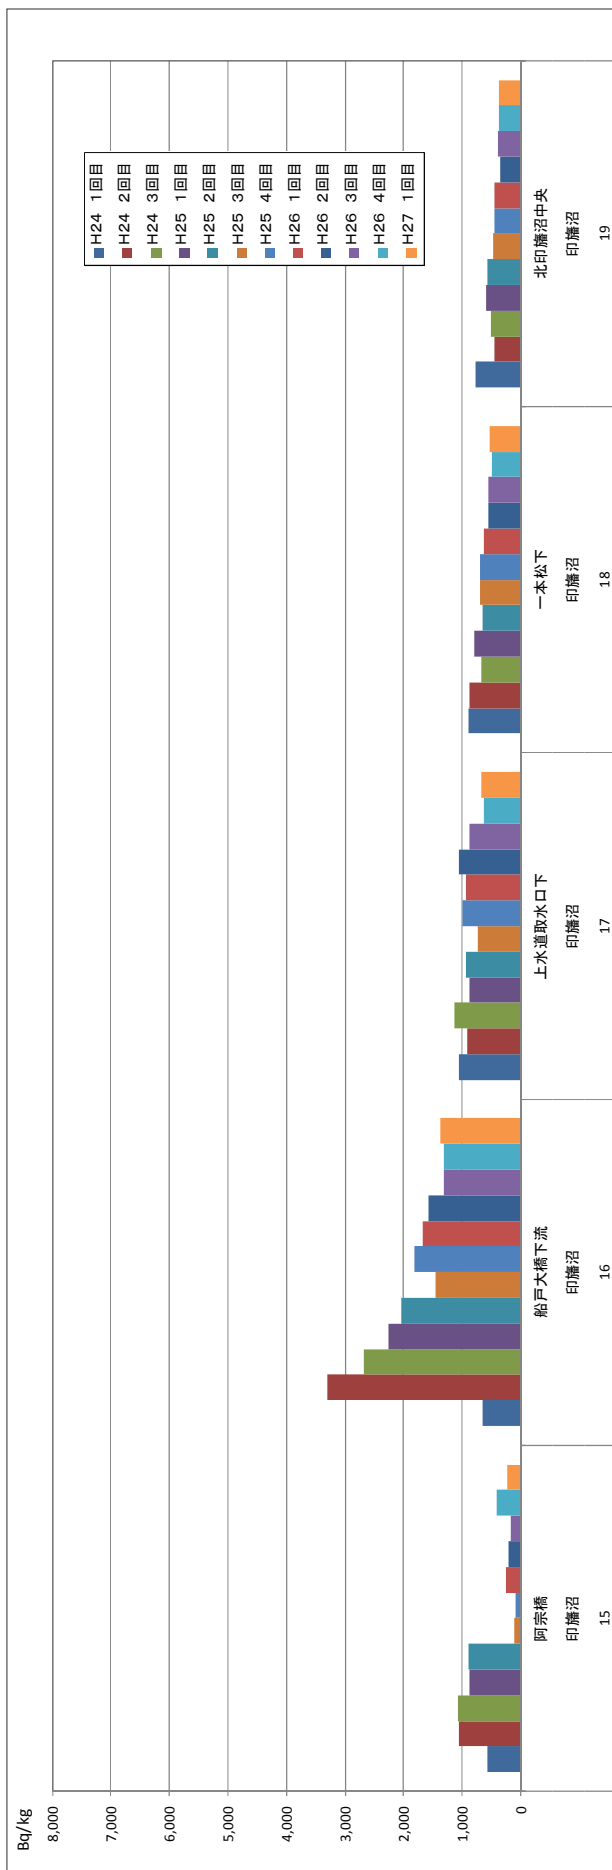
図 4 印旛沼 底質調査

【参考】表 4 印旛沼 底質調査結果一覽表

NO.	水域名	地点名	平成24年度			平成25年度			平成26年度			平成27年度		
			1回目	2回目	3回目	1回目	2回目	3回目	4回目	1回目	2回目	3回目	4回目	1回目
15	印旛沼	阿宗橋	570	1,060	1,080	870	900	119	95	255	213	175	419	221
16	印旛沼	船戸大橋下流	650	3,300	2,680	2,260	2,040	1,450	1,820	1,670	1,580	1,310	1,310	1,370
17	印旛沼	上水道取水口下	1,050	920	1,130	880	930	740	1,000	930	1,060	880	630	680
18	印旛沼	一本松下	900	880	670	800	650	700	690	640	560	550	500	540
19	印旛沼	北印旛沼中央	770	450	520	590	570	480	450	460	349	390	367	367

221 ~ 1,370 Bq/kg（最大値は船戸大橋下流）
