# 地震時にみられた液状化—流動化現象とその時系列変化

## —2000年鳥取県西部地震での例—

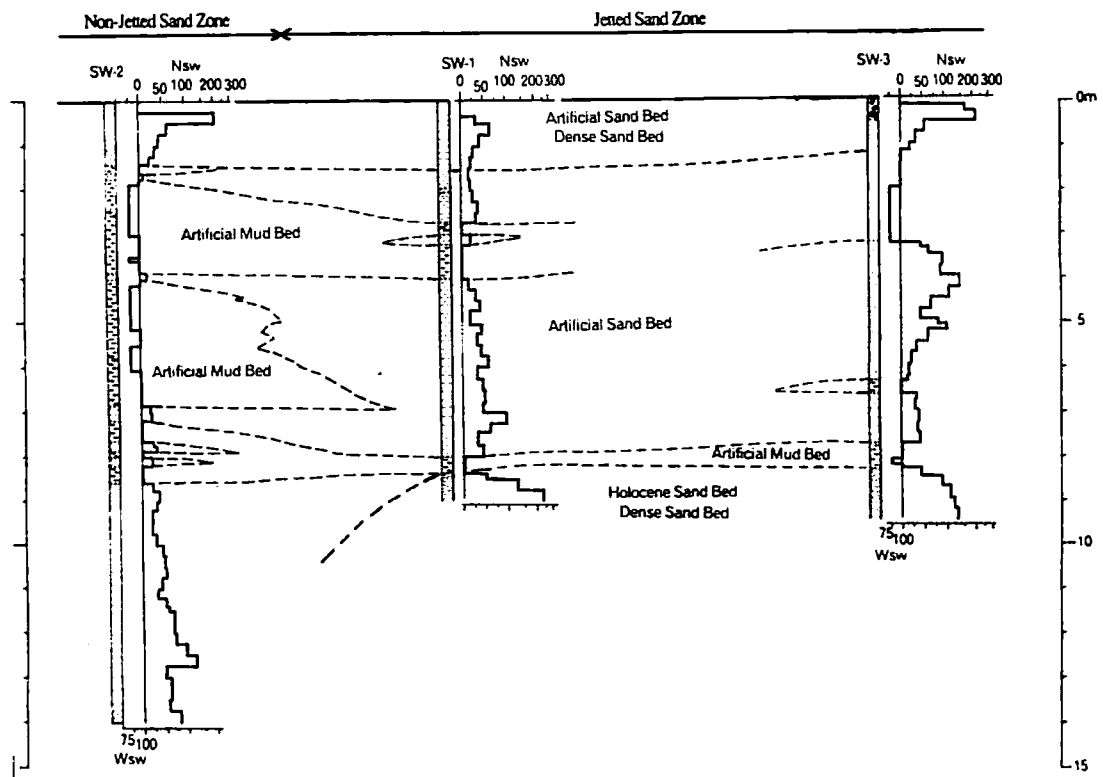
図3 竹之内団地におけるスウェーデン式サウンディング試験結果に基づく地質断面図

今回は、中海周辺の埋立地の中でも最も大規模な噴砂現象の見られた鳥取県境港市の竹内工業団地の埋立地(Fig.2)(アジア航測,2000)での被害状況を述べていく。ここでの地質状況を把握するため、スウェーデン式サウンディング試験を2001年1月7・8日に行った。今回行ったこのサウンディング試験の際、地層の硬さを見るだけでなく、(株)誠研舎製のサンプラーによって、所定深度で地層を採取し観察した。これら結果を図3に示す。これによれば、液状化—流動化現象は埋立地全域で発生しているわけではなく、ある条件がそろった部分で発生しているといえる。すなわち、噴砂の分布域は、埋立地でも砂層堆積域であり、噴砂のみられないクラックがみられる地域は泥層の堆積域であることが明らかとなった。また、埋立層は旧海岸線に近いSW-1,SW-3では厚さ8.5mあり、沖合いに向かい次第に厚くなっていくこと、埋立砂層は $N_{sw} \geq 50-150$ 程度、泥層は $W_{sw} = 75-100\text{kg}$ と極めて軟らかいことが明らかとなった。このように、液状化—流動化現象は千葉県東方沖地震での千葉市美浜区の埋立地内の中磯辺公園でみられたメカニズム(風岡ほか,2000)と同様に、この地域のようなサンドポンプによる埋立地では、その工法上砂層堆積域と泥層の堆積域とができること、砂層堆積域では液状化—流動化が起こり、泥層堆積域では液

状化一流動化しやすく軟らかいため地震動の増幅が大きく強い震動が発生し、地表面にクラックが生じたものと推定される。

また、噴砂の規模は、泥層と砂層の境界付近で大きく、ここから離れるに従いその規模は減少している。このことも、風岡ほか(2000)で明らかになったように、砂層と泥層の境界付近では、地震に応答する震動様式が砂層と泥層とでは異なることにより、それらの境界付近で歪が大きく最も被害が大きくなることがここでもいえる。

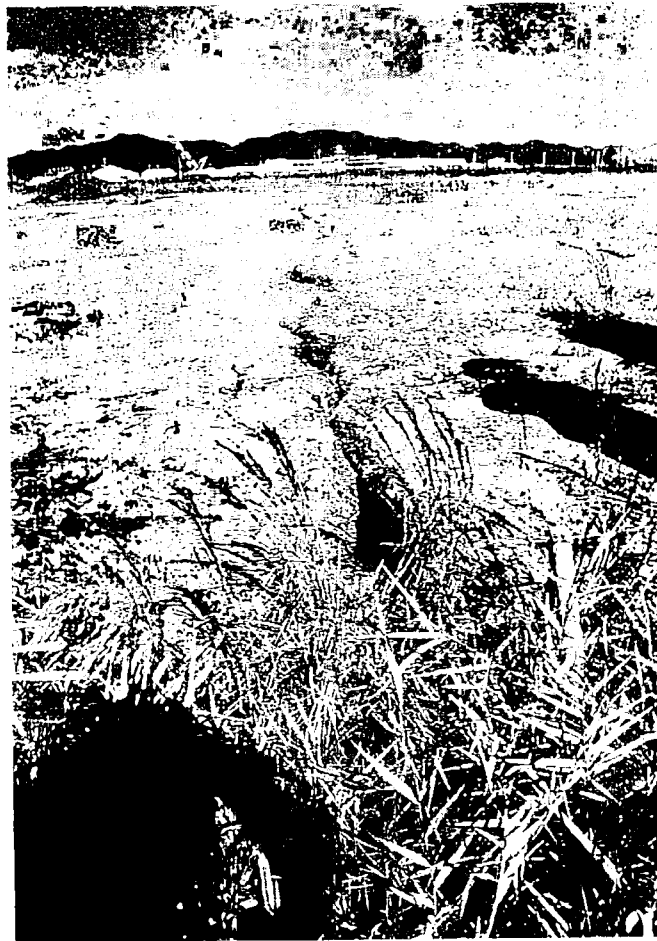
図4 竹之内団地で見られた噴砂を切る亀裂

次にここでの液状化一流動化被害の時系列変化を述べる。地震直後の航空写真からは特に噴砂を切る地割れは観察されない。これは、執筆者の一人の小玉によって地震直後の現地調査によっても確認されている。11月3日の調査時には、この団地最南部の温泉井戸付近で北北西～北向きに延びるクラックが連続し、約20cm割れ目が開いていた(図4)。また、団地南部の北西方向に延びる水路沿いの道路では、地震後に地波により波打っていた部分の凹部を埋め平らに補修されていた。しかし、1月7日には、凹部を埋めていた部分は盛り上がり、かつての波頭部分が沈下し低くなっていた(図5・6)。これらのことから次のように液状化一流動化現象が進行していったものと考えられる。

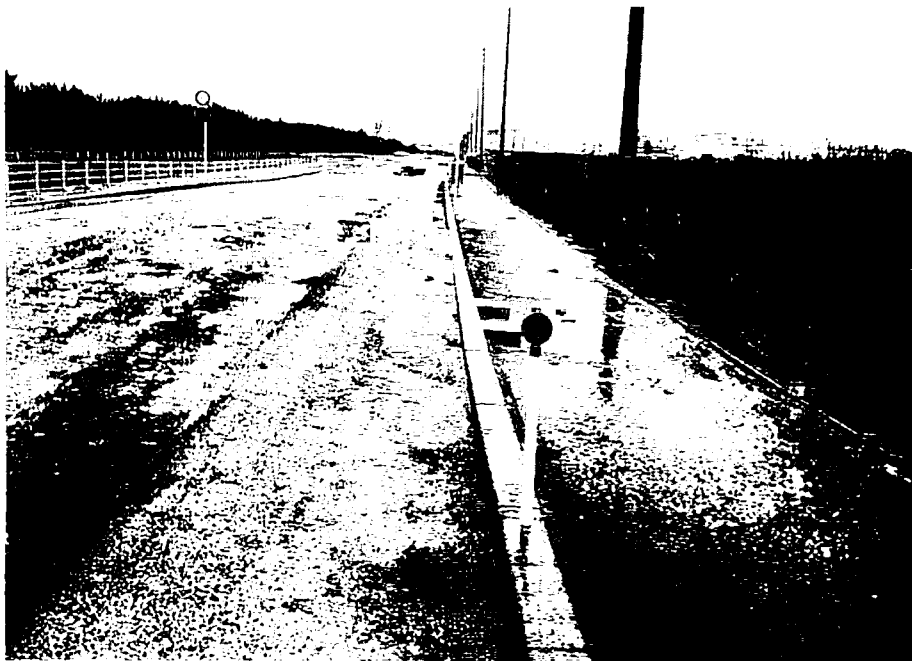
図5 竹之内団地西端の道路の補修とその後の変形（2001年1月撮影）

3) このため、やわらかい地層はより低い方へ全体がゆっくりと移動し、亀裂が広がったり、地波の凸部がへこみ、凹部が隆起した。
