能登半島地震の地質環境災害に関する現地調査結果

－その2 臨海埋立地での液状化－流動化被害状況－

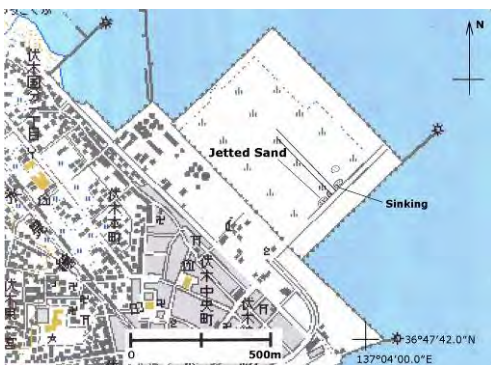
図1 伏木港万葉埠頭における噴砂の分布

この埠頭は、富山県伏木港事務所によれば1996年～2000年に埋立が行われた。2007年能登半島地震では、数箇所直径数m～20m程度の大きな噴砂が見られた。このうち、埋立地南東部のT字路付近にて、直径約20mの噴砂がみられた(図1)。噴砂丘の南部に噴砂孔があったが、重機によって埋められていた。簡易トレンチ(図3・4)によって、噴砂孔は直径約80cm深さ約40cmと復元される。一方、噴砂丘は噴砂孔付近で厚さ約10cmの中粒砂が堆積して形成されていた。また、噴砂孔から南下へ延びる砂脈が観察された(図4)。噴砂丘の南縁において2m²程度の部分で数cmの陥没が見られた。噴砂孔でのトレンチおよび簡易貫入試験結果から、①地下水位は深度約1.5mであった。②噴砂孔直下には液状化－流動化した部分はほとんどみられなかった。

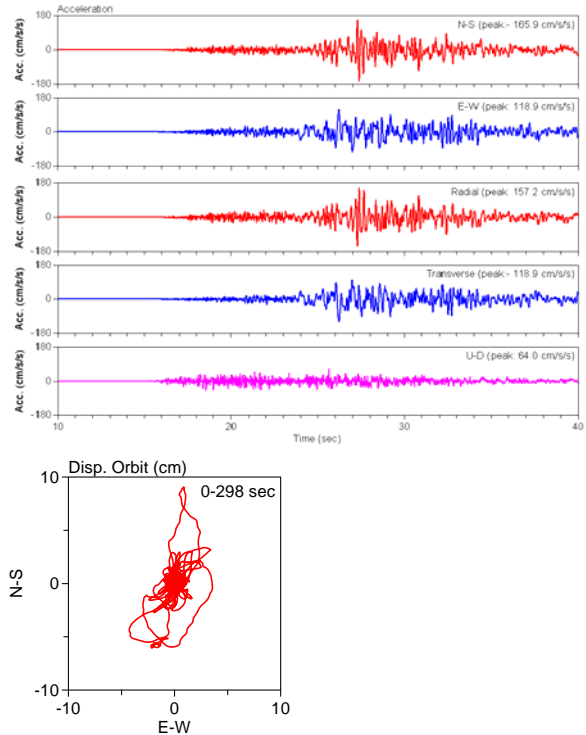
図2 K-net 観測点 TYM005(射水)の地震波形

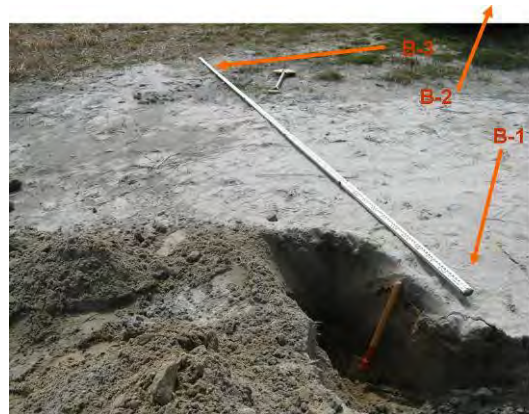
図3 高岡市伏木万葉埠頭埋立地での噴砂(B-1～B-3は貫入試験地点、B-1は噴砂孔、B-3は陥没部分。)

③噴砂丘南部の陥没部分の地下1m～4m付近に液状化したと推定されるゆるい部分がみられた。これらのことより水平距離約5mはなれた噴砂丘南縁の陥没部分の地下1m～4mの液状化した部分から噴砂孔へ砂

が供給された可能性が推定される。同様な現象は、千葉県東方沖地震時にも香取市石納においてみられている。

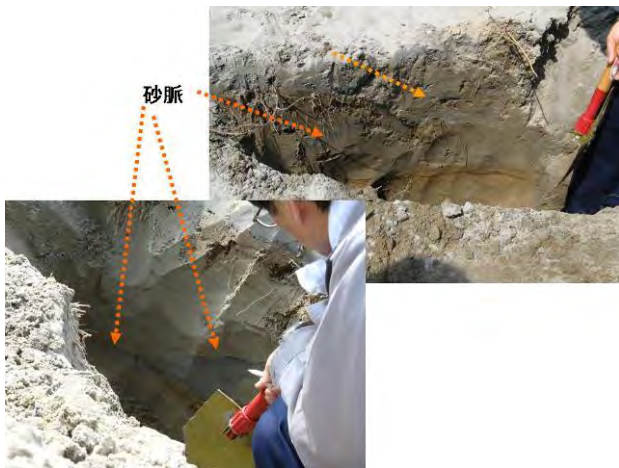
図4 噴砂孔の下につながる噴砂脈。

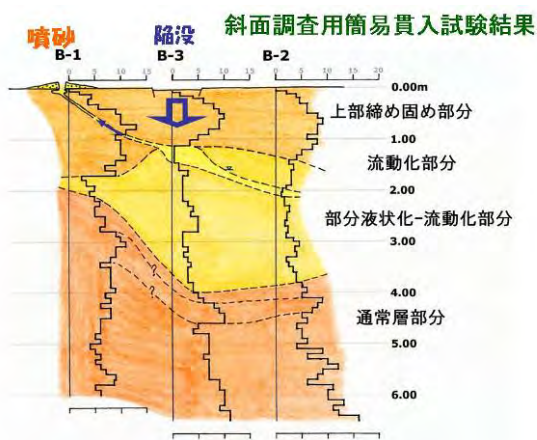
図5 簡易貫入試験結果

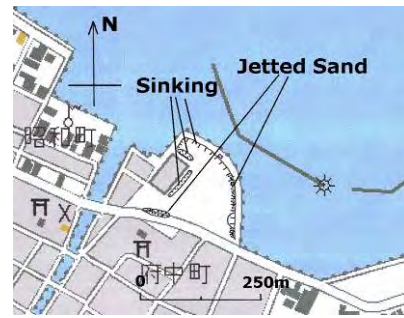
この埠頭は、石川県によれば 1991 年に完成した。本地震時に、埋立地外周の護岸の内側に沿って亀裂が生じ、埋立部分が数 cm 沈下するとともにその亀裂から液状化した砂が流動化し地表に噴出した(図 6, 7)。噴砂は泥質分の少ない細粒砂ないし中粒砂である。1987 年千葉県東方沖地震でも同様な現象が人工海浜にてみられ、その原因は以下のように報告されている。埋立地外周護岸の基礎としてシートパイルが打設してある。このシートパイルが難透水層を貫いている場合、埋立地内に降雨などで涵養された地下水は側方へ移動することができない。

図6 七尾マリンパークでの被害分布。

今回のこの地点の地震被害も埋立地の護岸に沿った部分にのみ見られることから、同様なことが原因と思われる。従って、被害の予防には、埋立地の周囲にある護岸堤に、内部の埋立層に貯留した地下水を排出する排水孔を設けることや、内部の人工地層内の地下水位を下げるためにドレーンを設置することが重要と思われる。

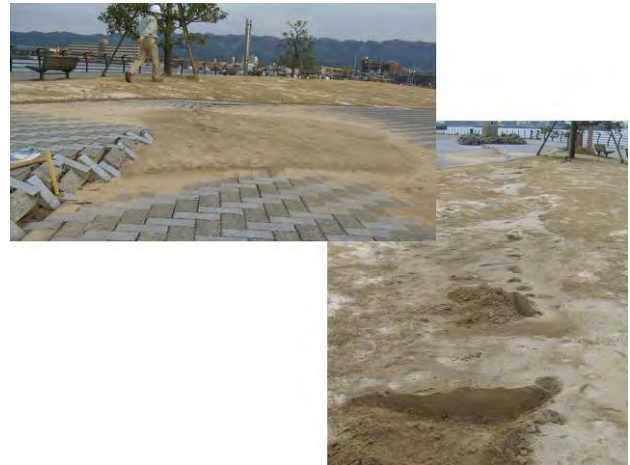
図7 七尾マリンパークでの填砂(護岸の内側が沈下し護岸と埋立層の境界から液状化した砂と地下水が噴出した。)

このため地下水面は、護岸の内側で地表面下約 1m と浅いが、護岸堤の海側の人工海浜では地下水面はほぼ海面の高さと深く、地下水面の比高差は約 3m あった。地震時には地下水位が上昇し、護岸の内側では地下水位が地表面を超え、液状化-流動化が発生した¹⁾。
