養老川中流域右岸周辺の地下水位変動 —2007年度の観測結果—

(1:千葉県環境生活部水質保全課 2:千葉県環境財団)

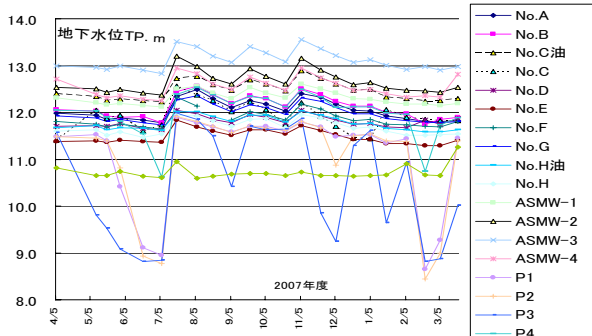
図2 第二帯水層の地下水位変動

第二帯水層の地下水位はTP11m~TP14m程度であった。なお、揚水井戸P1~P4の水位変動が大きくなっているのは、揚水運転後に水位測定を実施しているためである。

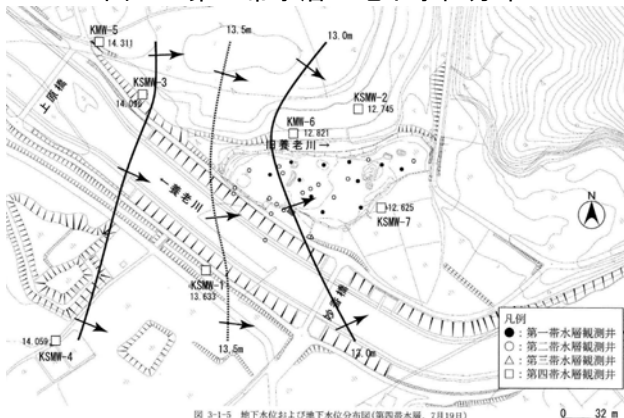
図 8 第四帯水層の地下水位分布

第四帯水層の地下水位分布は、年間を通して対象地の北西側で地下水位が高く、対象地の南東側で低くなっている。地下水流動方向は KMW-5 から KSMW-7 へ向かう、西から東方向の流れを示している。8 月には、KSMW-4 付近で地下水位が低くなり、KMW-5 から KSMW-4 へ向かう地下水流動方向が認められる。

第一帯水層～第四帯水層の地下水位分布および地下水流動方向を図 5～図 8 にそれぞれ示す。なお、各図面は 2007 年度を通じて地下水位が高くなった時期（2007 年 7 月 19 日）を示した。
