# 2011年東北地方太平洋沖地震時の液状化－流動化現象がみられた東京湾岸埋立地における液状化－流動化層準：浦安市千鳥での調査結果

風岡 修 香川 淳 潮崎翔一 荻津 達 吉田 剛

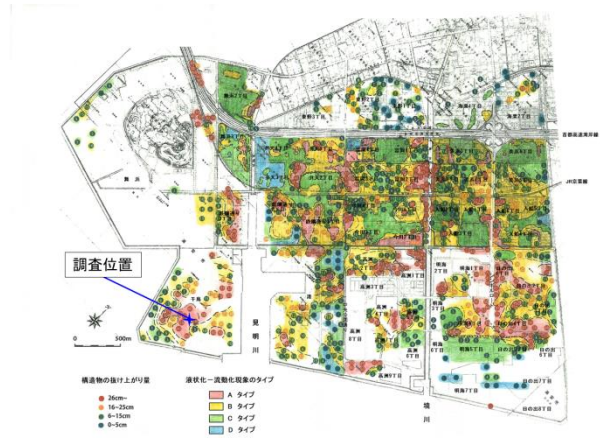
図1 調査地と周囲の太平洋沖地震時の液状化－流動化現象のタイプの分布状況<sup>2)</sup>。タイプ区分については、表1を参照。

太平洋沖地震の際、調査地の周辺では多量の噴砂・噴水がみられ、地表面の変形が著しいAタイプの中にある (図1)。地表面の沈下は約0.4mで、土手の上面は大きなところでは約0.45m沈下していた (図2)。

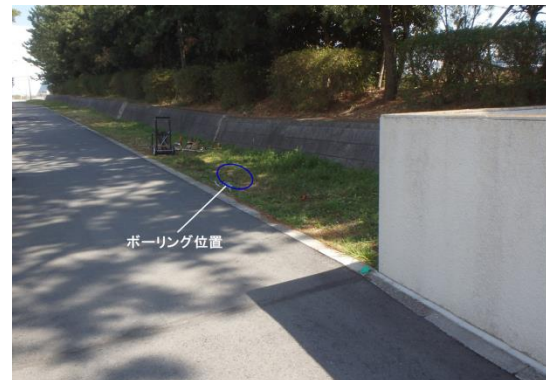
図2 ボーリング地点付近の土手の状況。地表の変形は修復され平らとなっているが、土手は地震後の沈下したままである。ボーリングはこの土手の脇で行った。

今回は噴砂とともに大きな沈下が確認された土手がそのまま残っている浦安市千鳥を調査地とした (図1)。調査地周辺では、地震直後にはAタイプ (表1) の大きな地表面の変形がみられ、杭基礎をもつ建物も大きく抜け上がっていた<sup>3)</sup>。この付近は埋立前に浚渫によって掘り下げられ、人工地層が厚い可能性が指摘されている<sup>4)</sup>。この地震により土手が沈んでいる脇でオールコアボーリングを行い (図2)、人工地層・沖積層上部を対象に、地層構造を乱さないように地層を採取し、対象の地層において液状化－流動化した層準を特定した。以下に結果を述べる。
