【第2部】 液状化—流動化現象に伴う 地盤の沈下

千葉県環境研究センター地質環境研究室 風岡 修

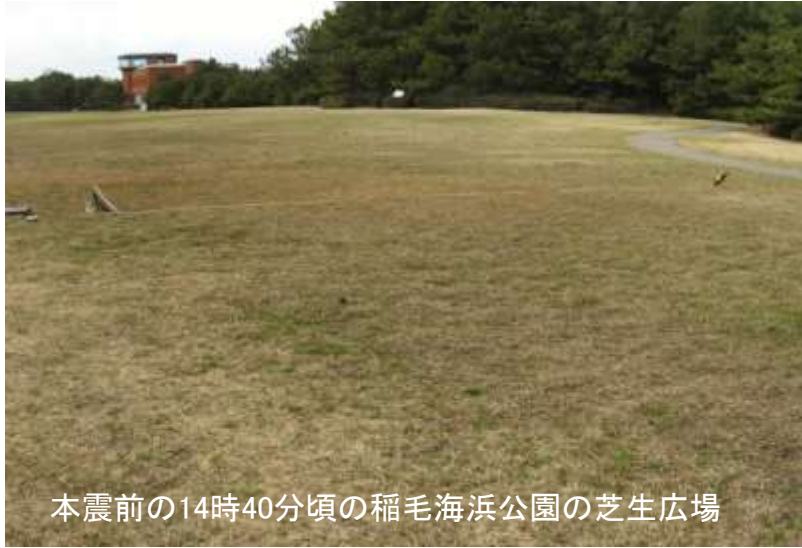
本震前の14時40分頃の稲毛海浜公園の芝生広場

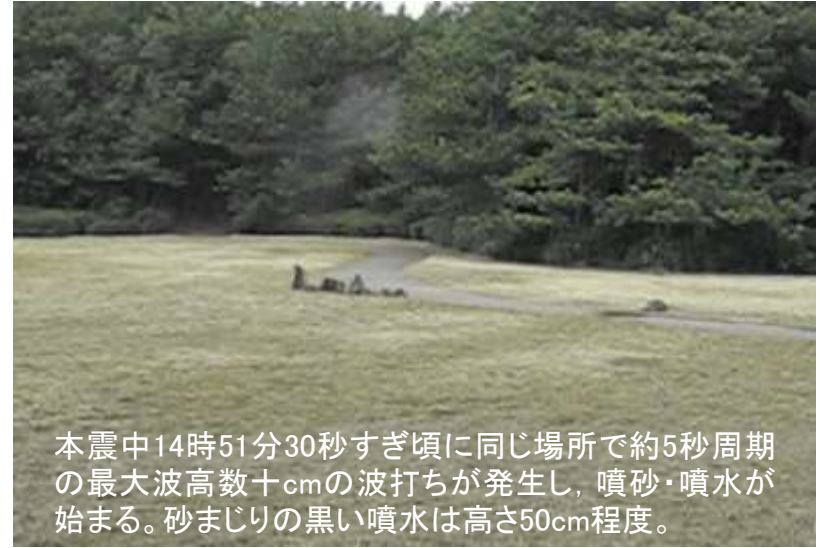
本震中14時51分30秒すぎ頃に同じ場所で約5秒周期の最大波高数十cmの波打ちが発生し、噴砂・噴水が始まる。砂まじりの黒い噴水は高さ50cm程度。

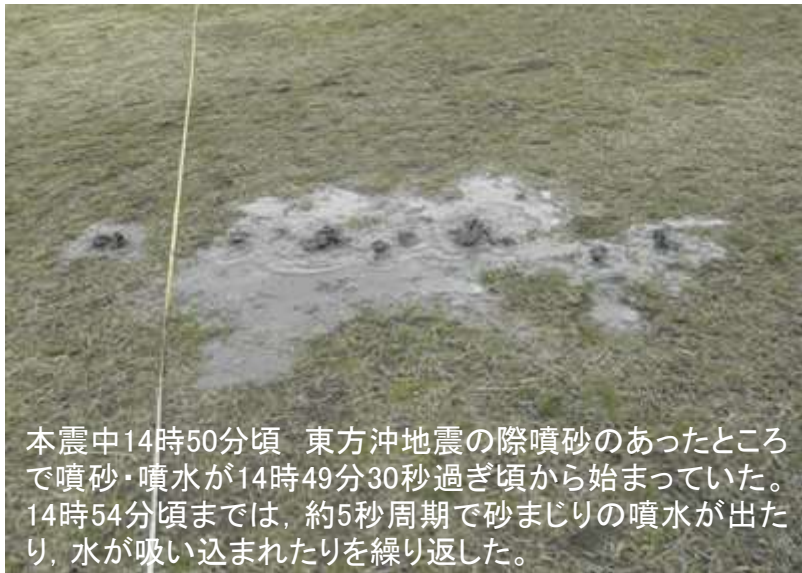
本震中14時50分頃 東方沖地震の際噴砂のあったところで噴砂・噴水が14時49分30秒過ぎ頃から始まっていた。14時54分頃までは、約5秒周期で砂まじりの噴水が出たり、水が吸い込まれたりを繰り返した。

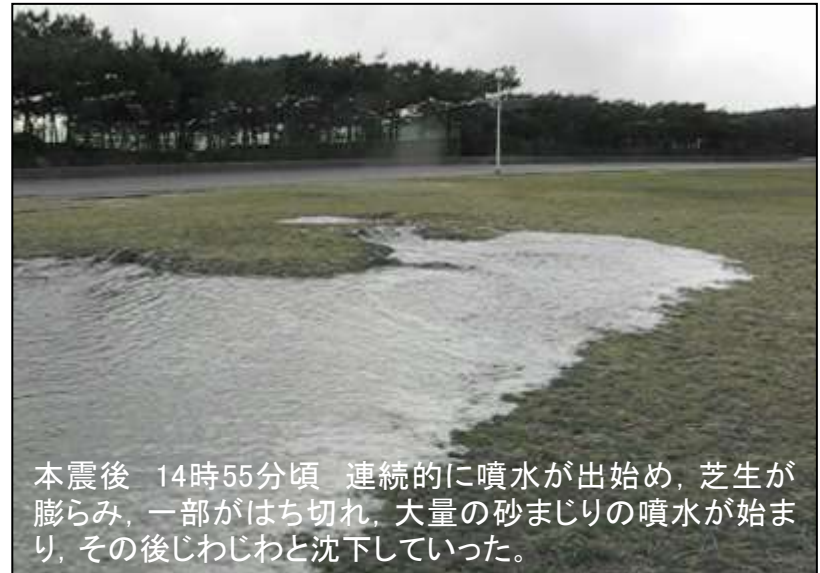
本震後 14時55分頃 連続的に噴水が出始め、芝生が膨らみ、一部がはち切れ、大量の砂まじりの噴水が始まり、その後じわじわと沈下していった。

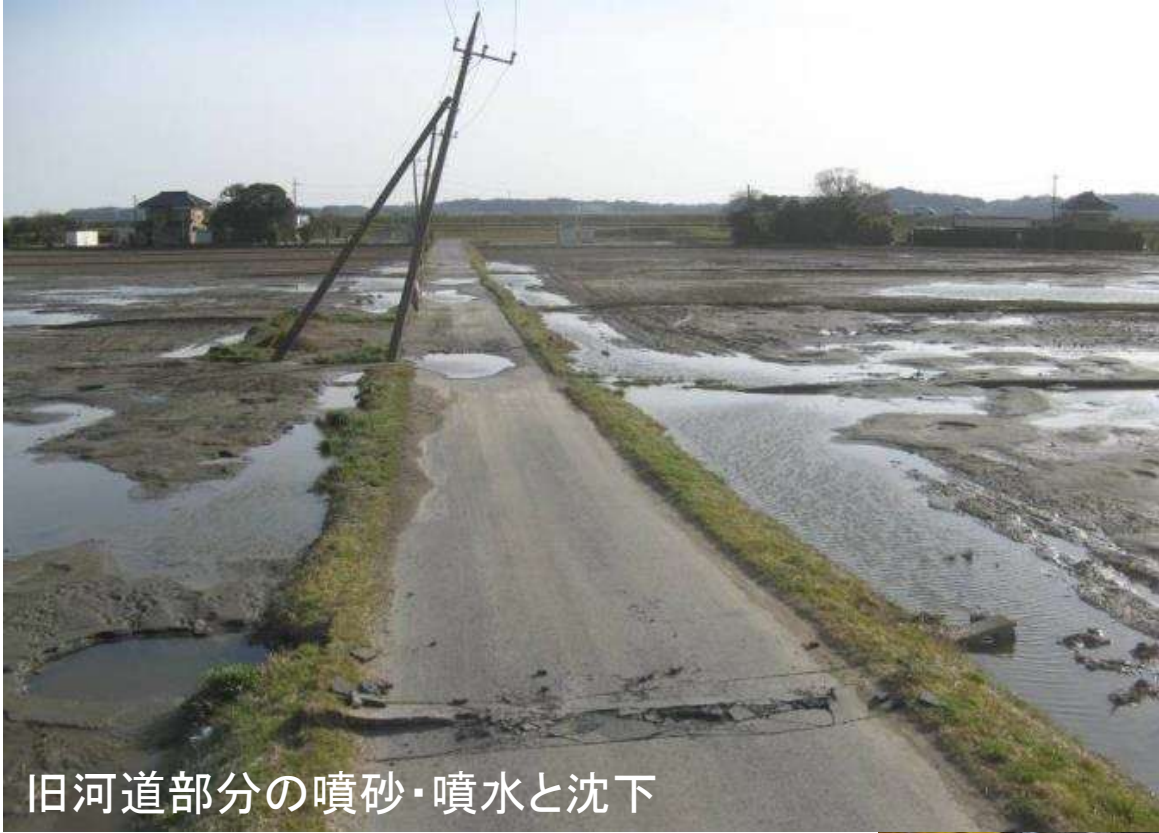
旧河道部分の噴砂・噴水と沈下

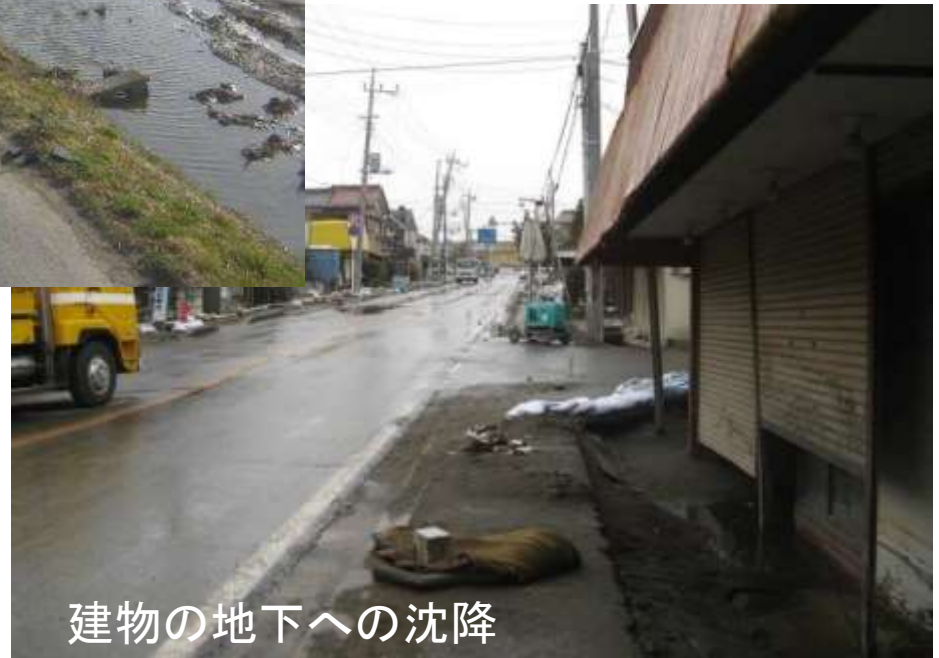
建物の地下への沈降

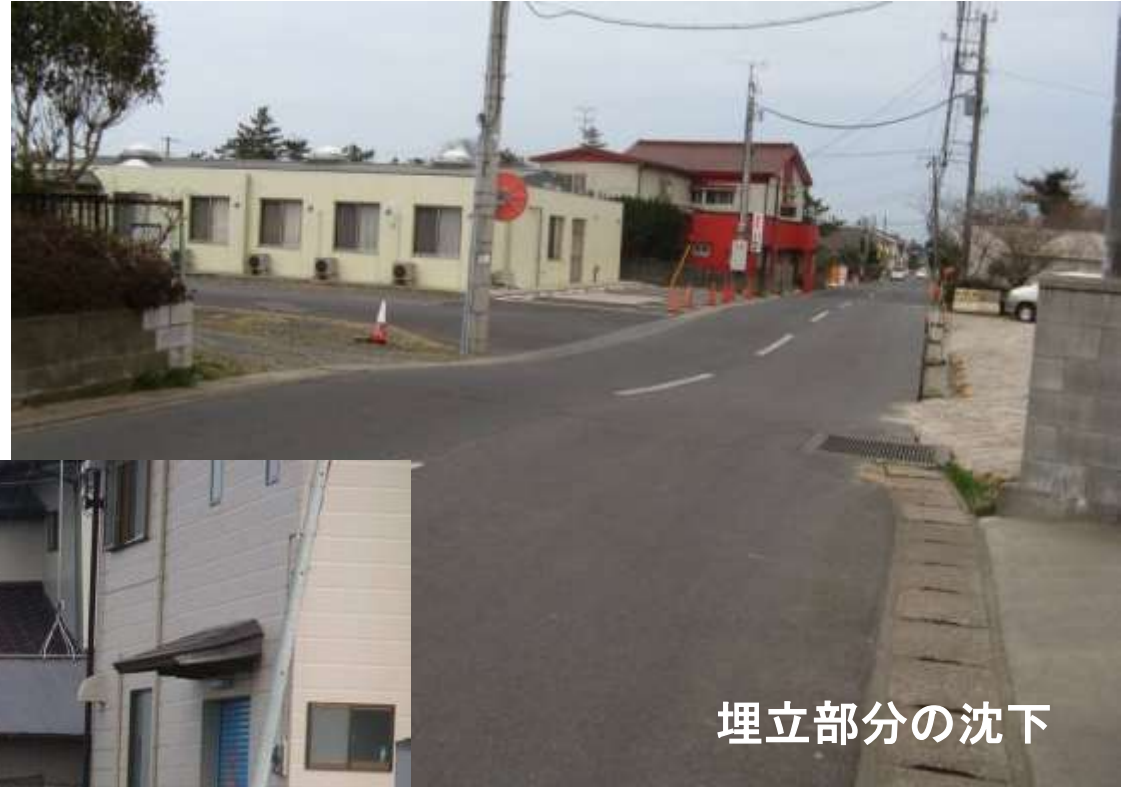
埋立部分の沈下

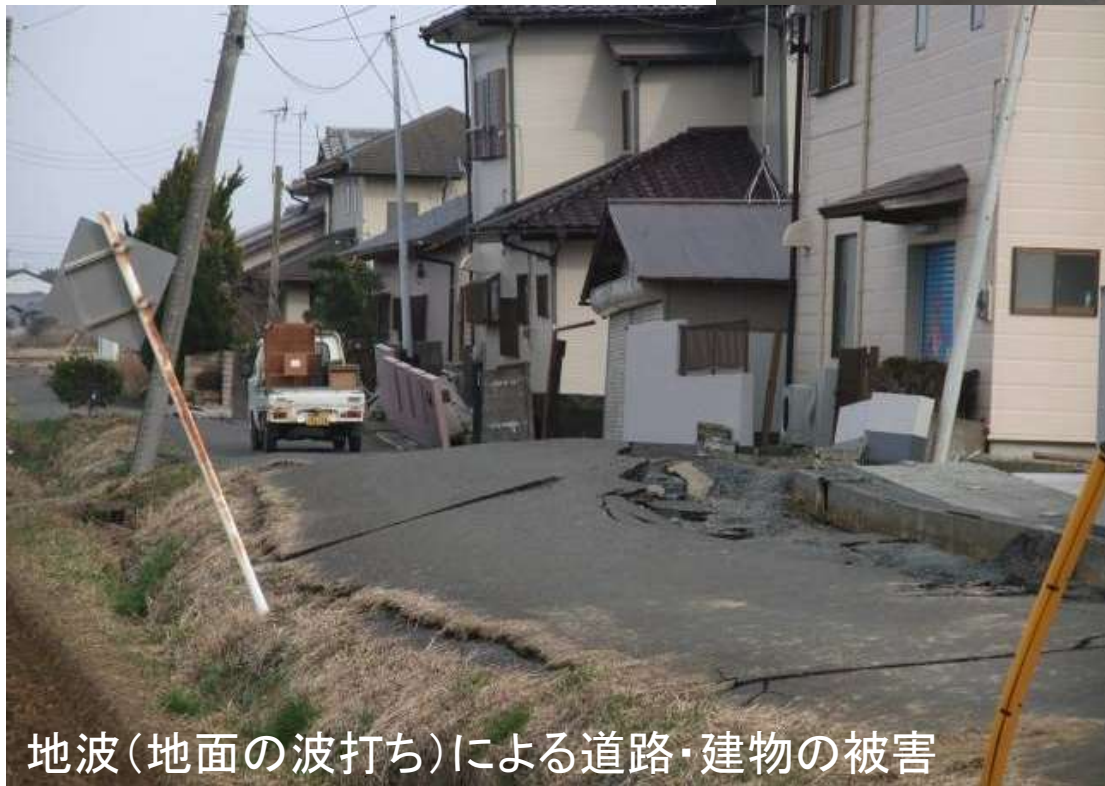
地波(地面の波打ち)による道路・建物の被害

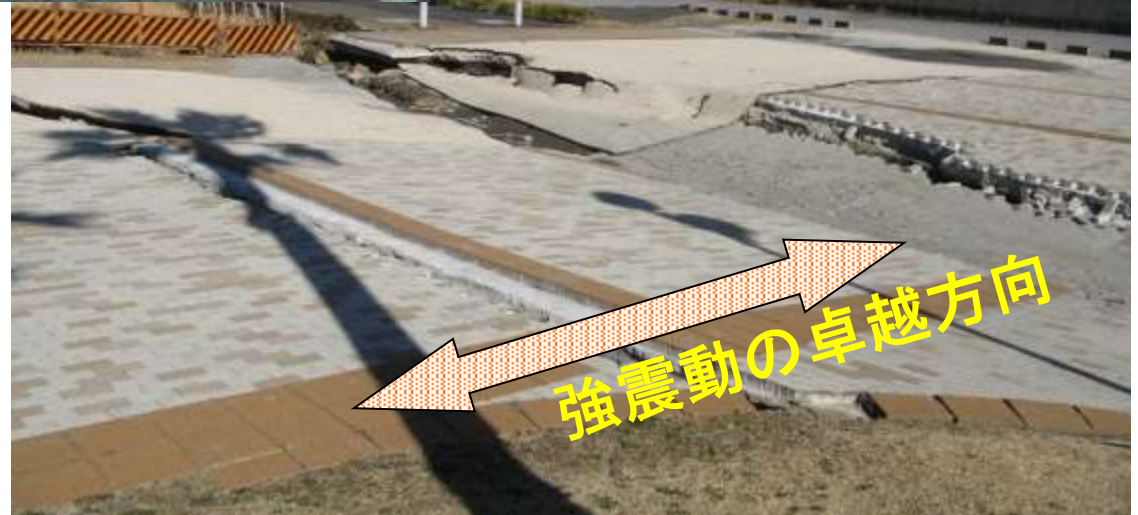
埋立地の護岸では、揺れの卓越方向に移動し、護岸の内側には大きな陥没が見られた

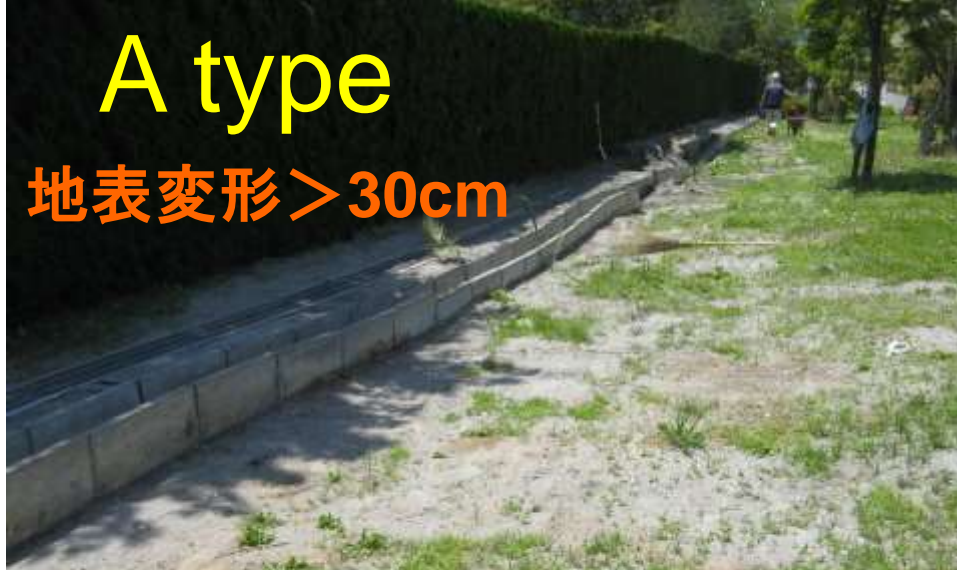
A type

地表変形 > 30cm

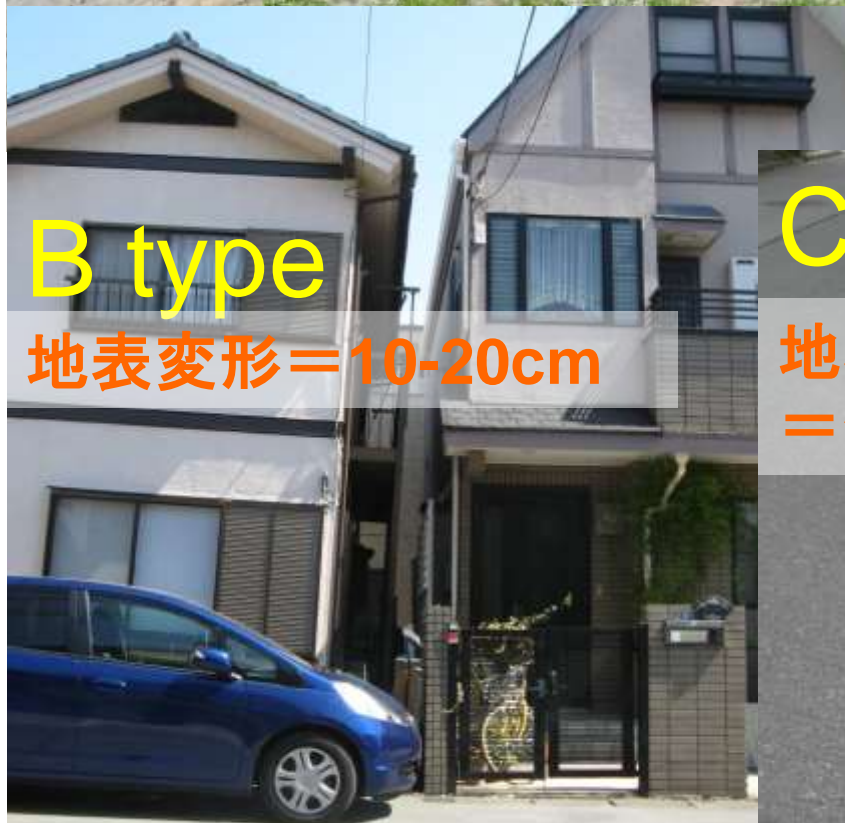
B type

地表変形 = 10-20cm

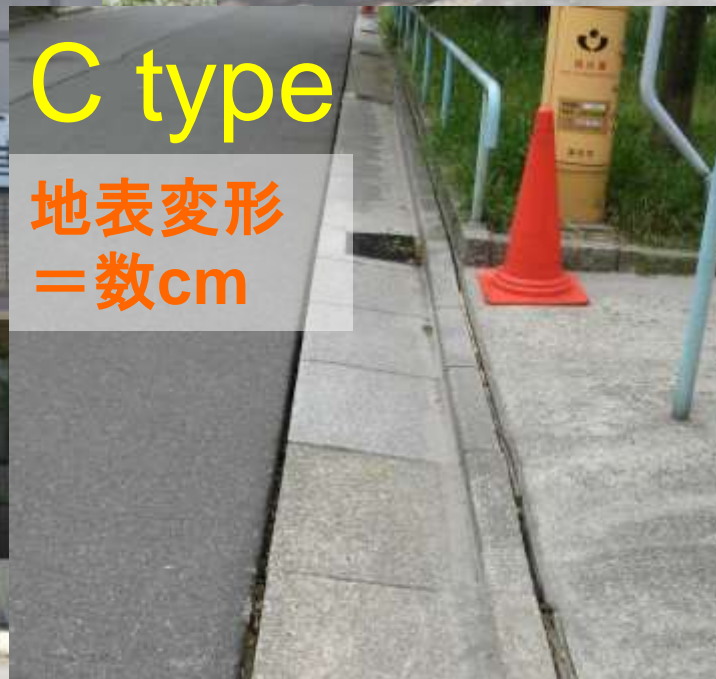
C type

地表変形 = 数cm

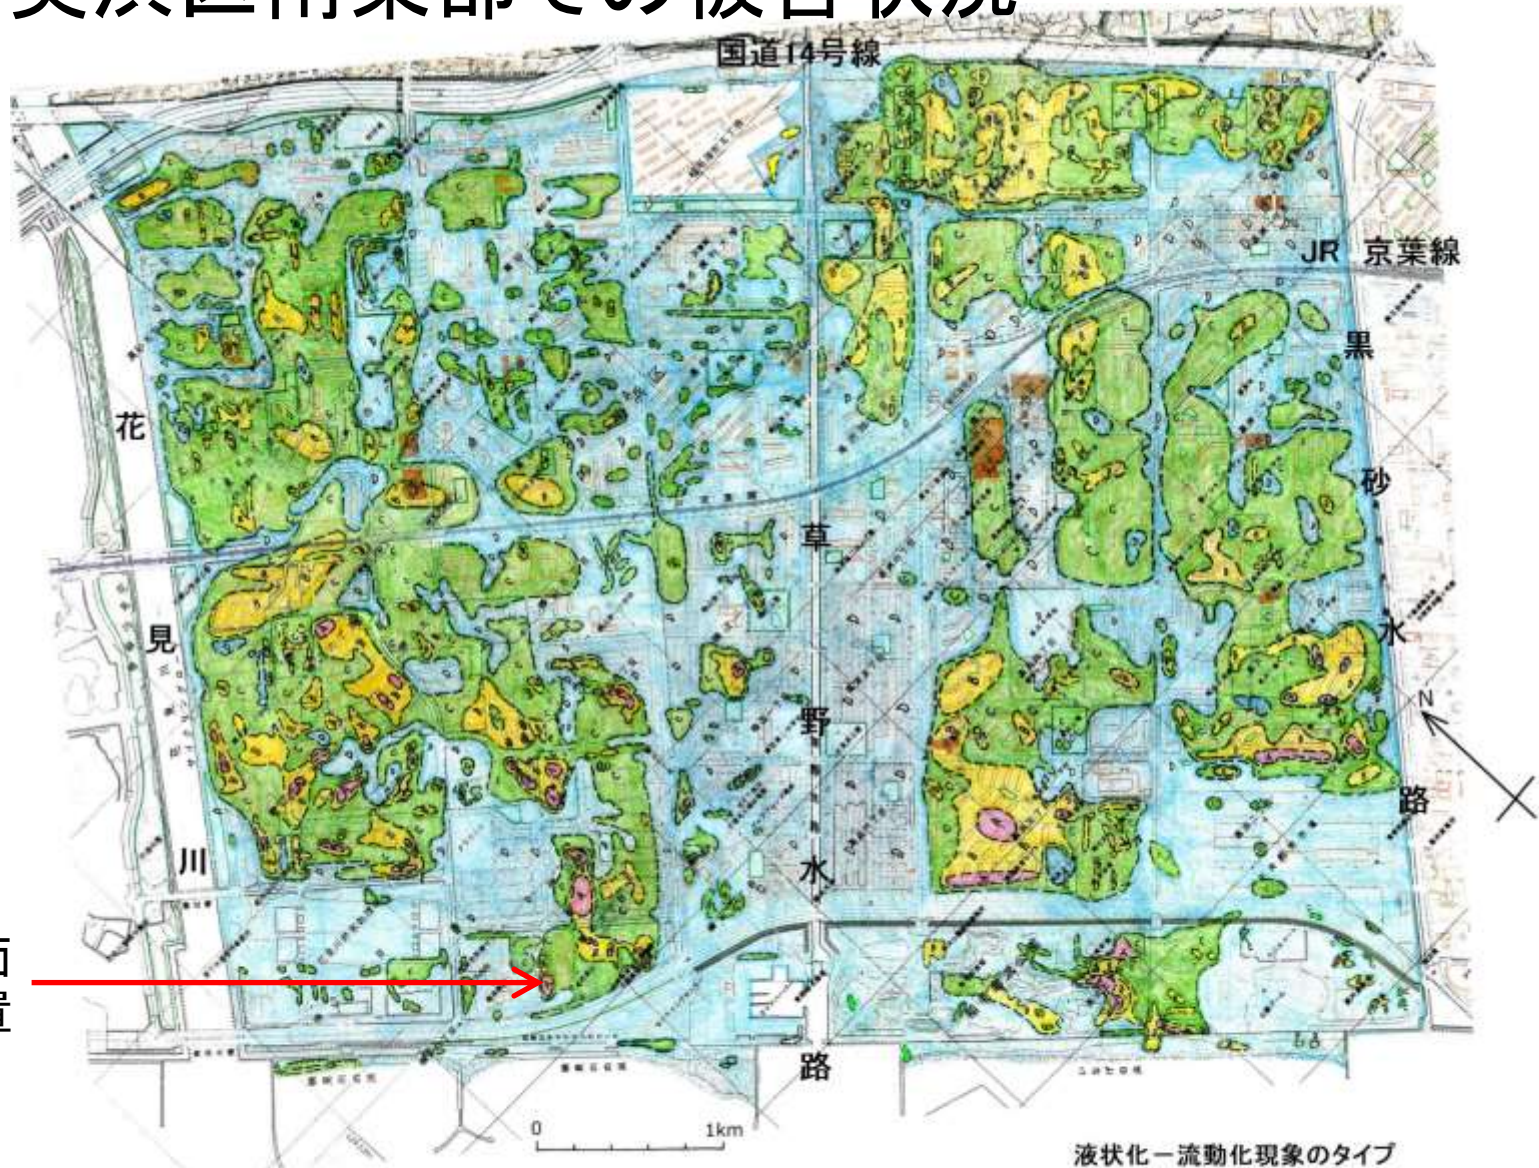
千葉市美浜区南東部での被害状況

地層断面
調査位置

- 液状化-流動化現象のタイプ
- | | |

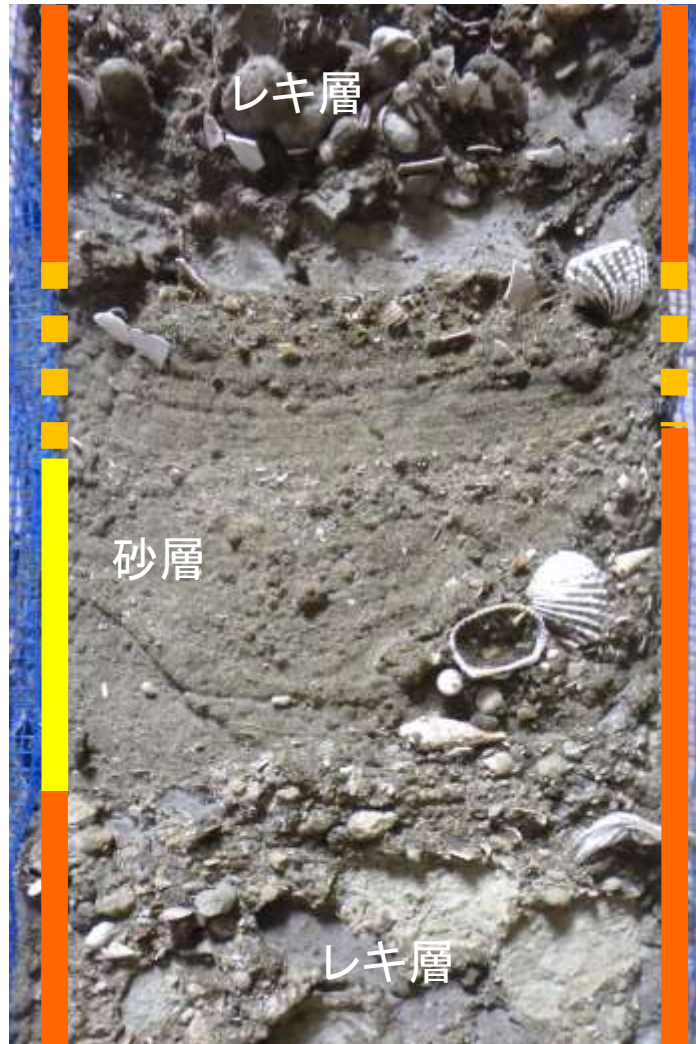
No.1

剥ぎ取り面上では、液状化—流動化部分が認定しやすい。

液状化—流動化部分 (初生的な堆積構造が流動によって消えた部分)
-

液状化部分 (初生的な堆積構造がぼやけている部分)
-

非液状化部分 (初生的堆積構造が明瞭に見える部分)

埋立上部
As

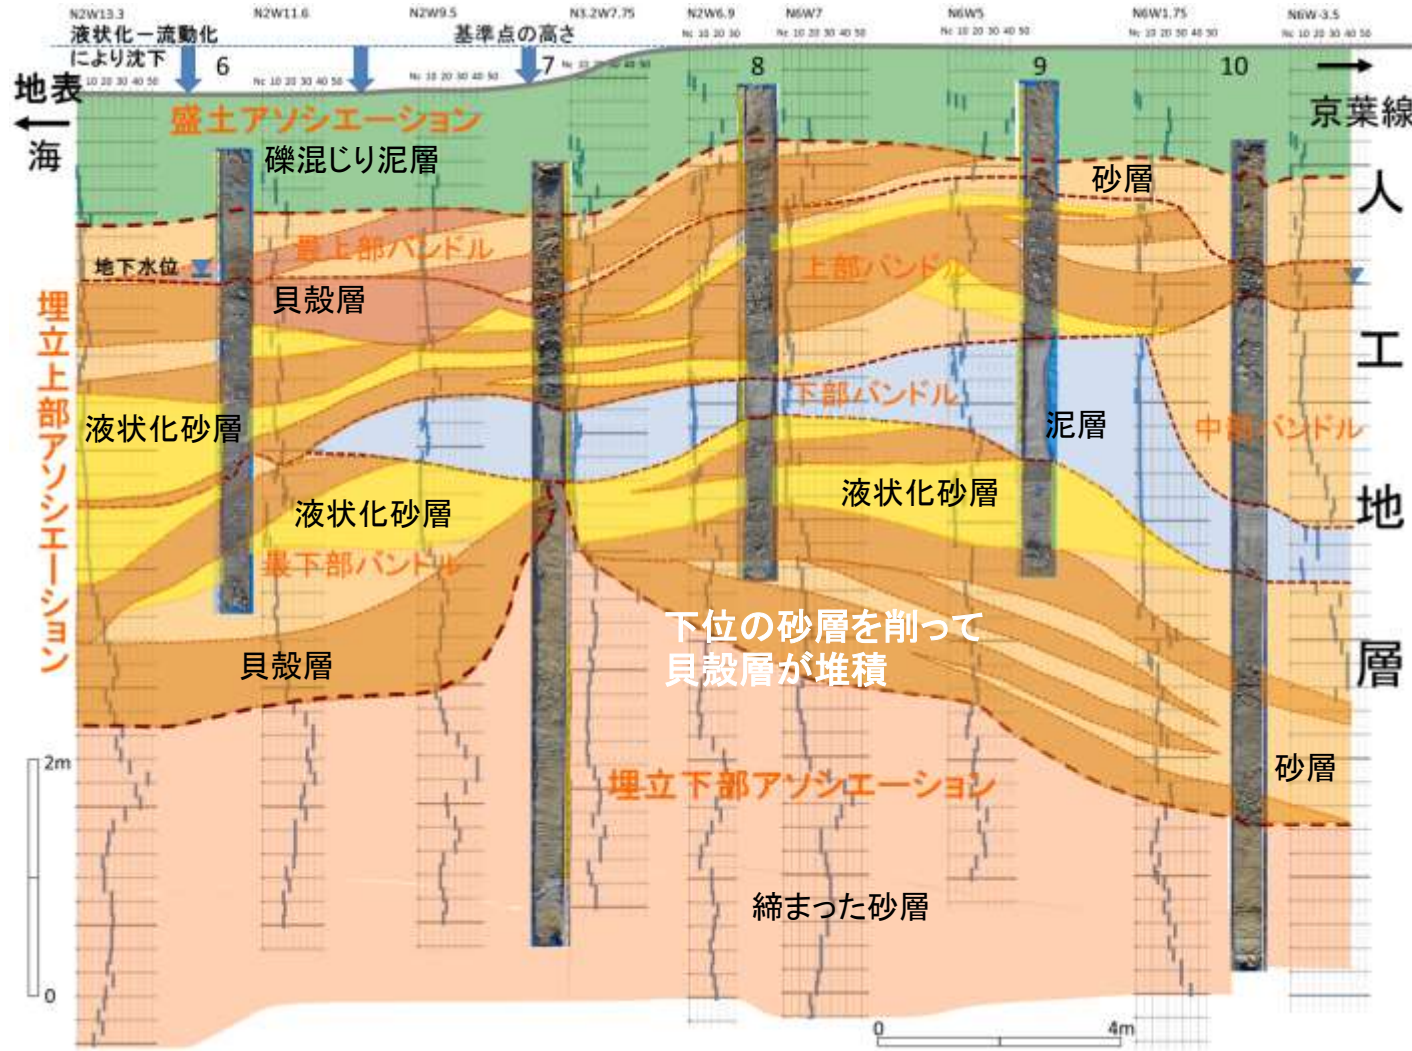
図8 地層断面調査結果 2. 数字は地層採取位置番号(図3-4参照) 埋立上部層中の色彩の違いは図7を参照

地点6～10の地質断面： 深度8mまでは人工地層. 人工地層は表層1mまでは盛土層(うす緑色), この下位は東京湾の浚渫砂をサンドポンプ工法で埋立てた埋立層から構成される. 埋立層は, 貝殻密集層(茶色)・砂層(肌色・黄色)・シルト層(水色)から構成. 液状化—流動化部分は, 埋立層の中の砂層の一部(黄色)である.

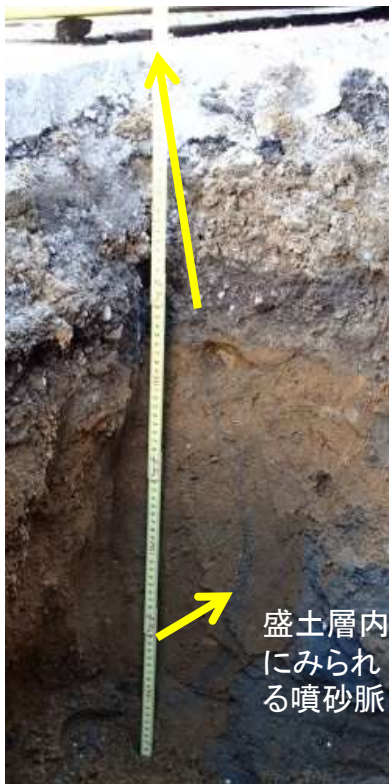
盛土層内にみられる噴砂脈

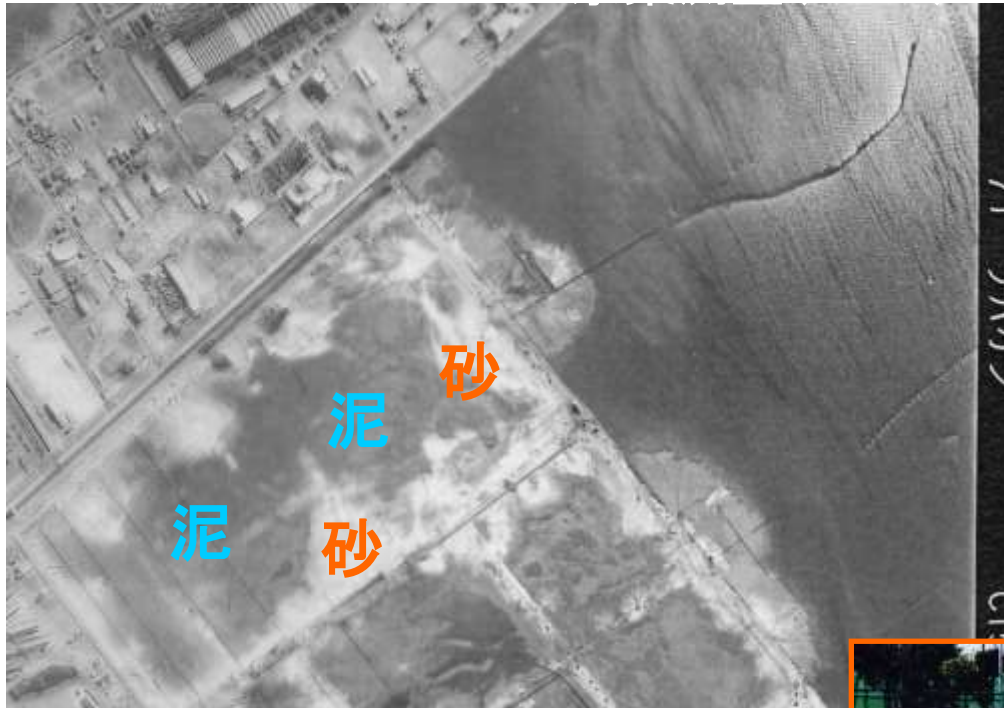
東京湾岸地域の埋立中の空中写真

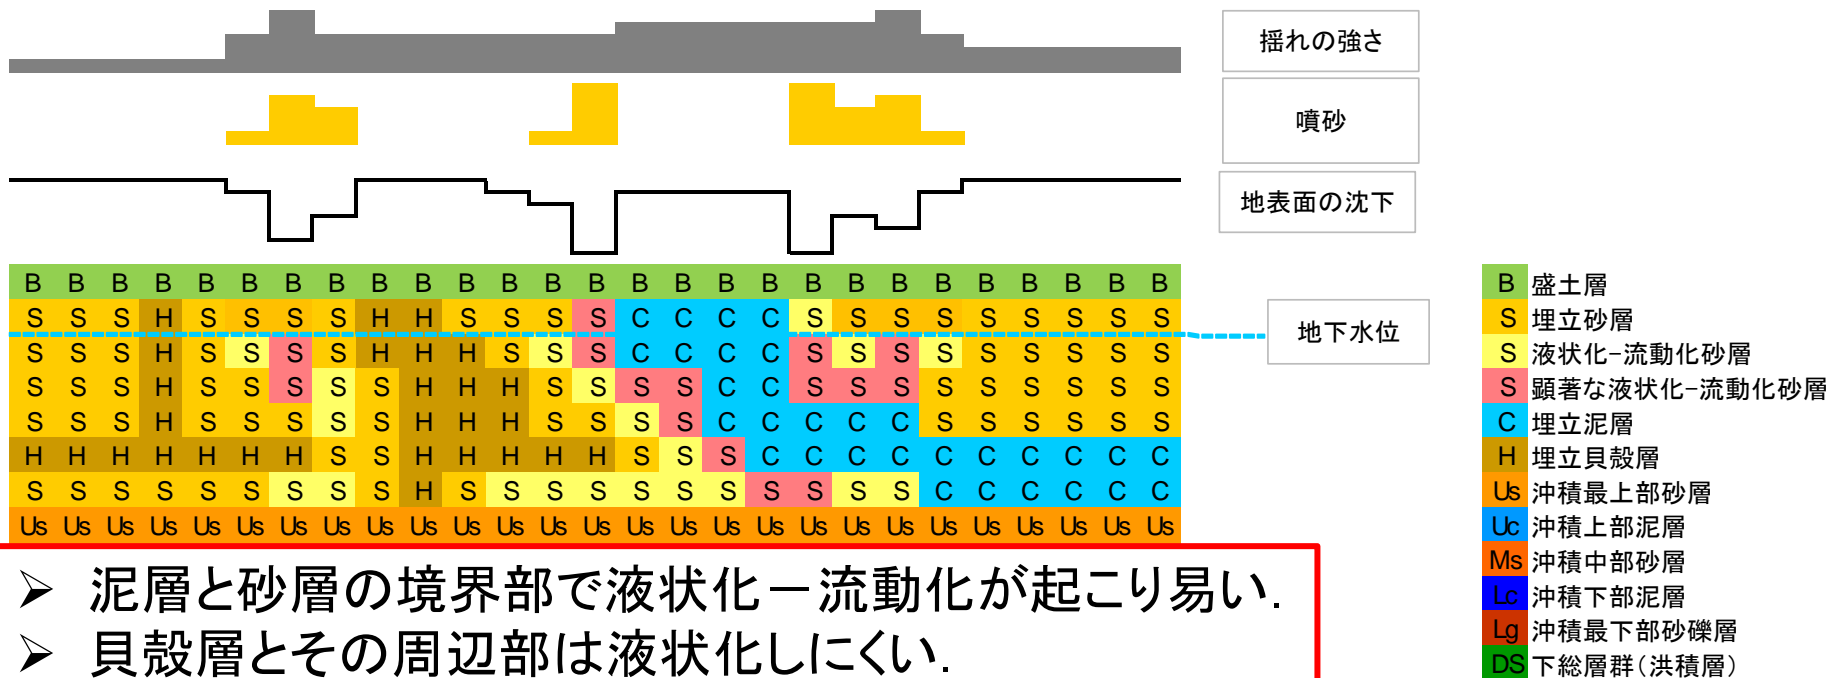
東京湾岸埋立地での人工地層の地質構造と 液状化－流動化しやすい部分

- 泥層と砂層の境界部で液状化－流動化が起こり易い.
- 貝殻層とその周辺部は液状化しにくい.
- 泥層は液状化しない.
- 人工地層だけの構造からは, 説明できない揺れの強さや液状化の程度の違いがある.

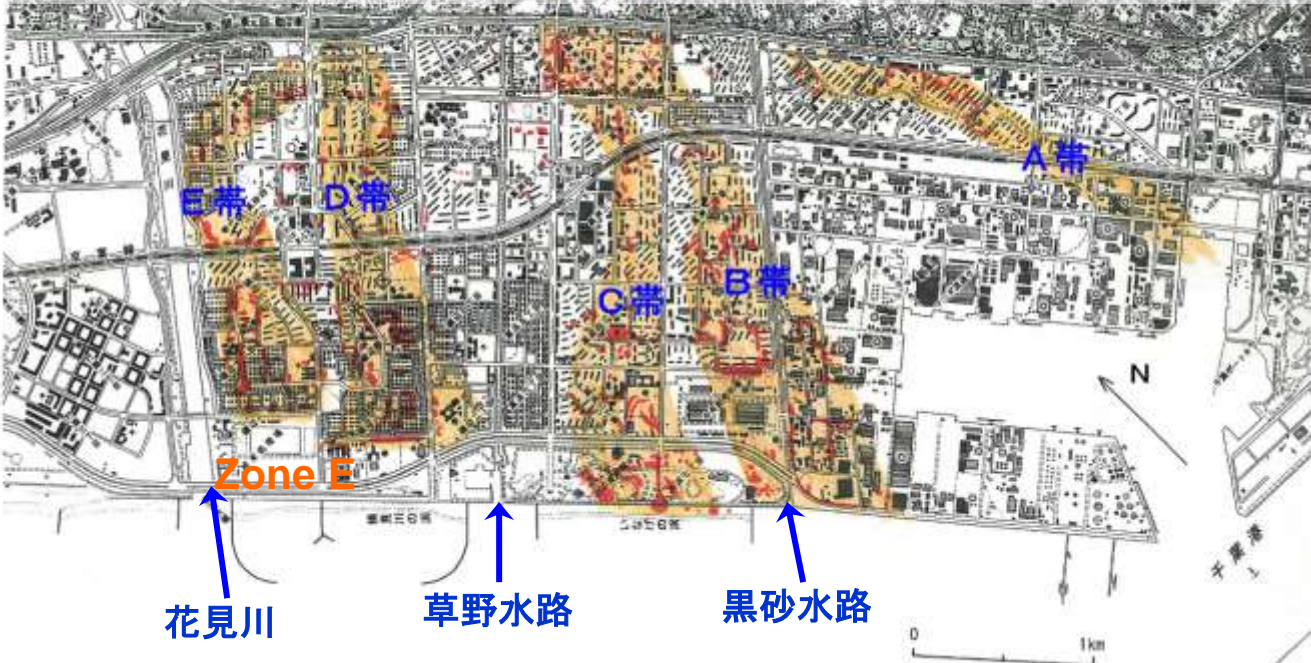
2011年東北地方太平洋沖地震

6. 液状化—流動化現象は、帯状に分布している

2011年東北地方太平洋沖地震時にみられた液状化—流動化現象の帯状分布のうち、B帯とC帯は、1987年千葉県東方沖地震時にもみられていた。
(再現性のある現象)

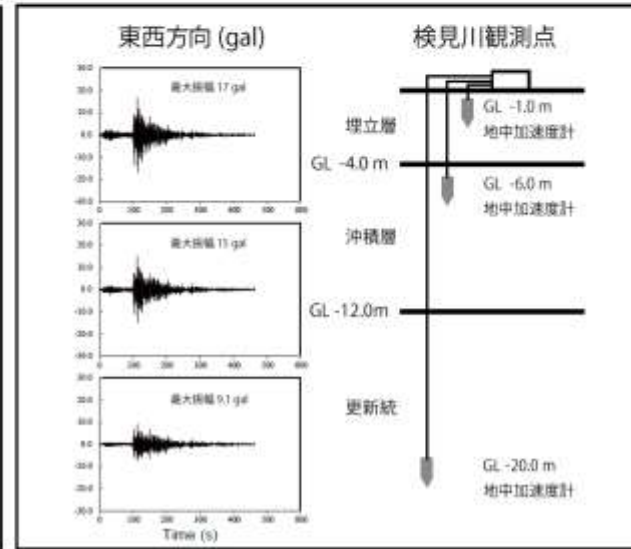
各観測点の装置概要並びに
加速度波形（東西方向）及び間隙水圧

更新統の地層中での揺れの強さはほぼ
同じであるが、沖積層や人工地層が厚く
なると揺れが大きくなる。

2015 年小笠原諸島西方沖地震時の地中地震・間隙水圧観測結果

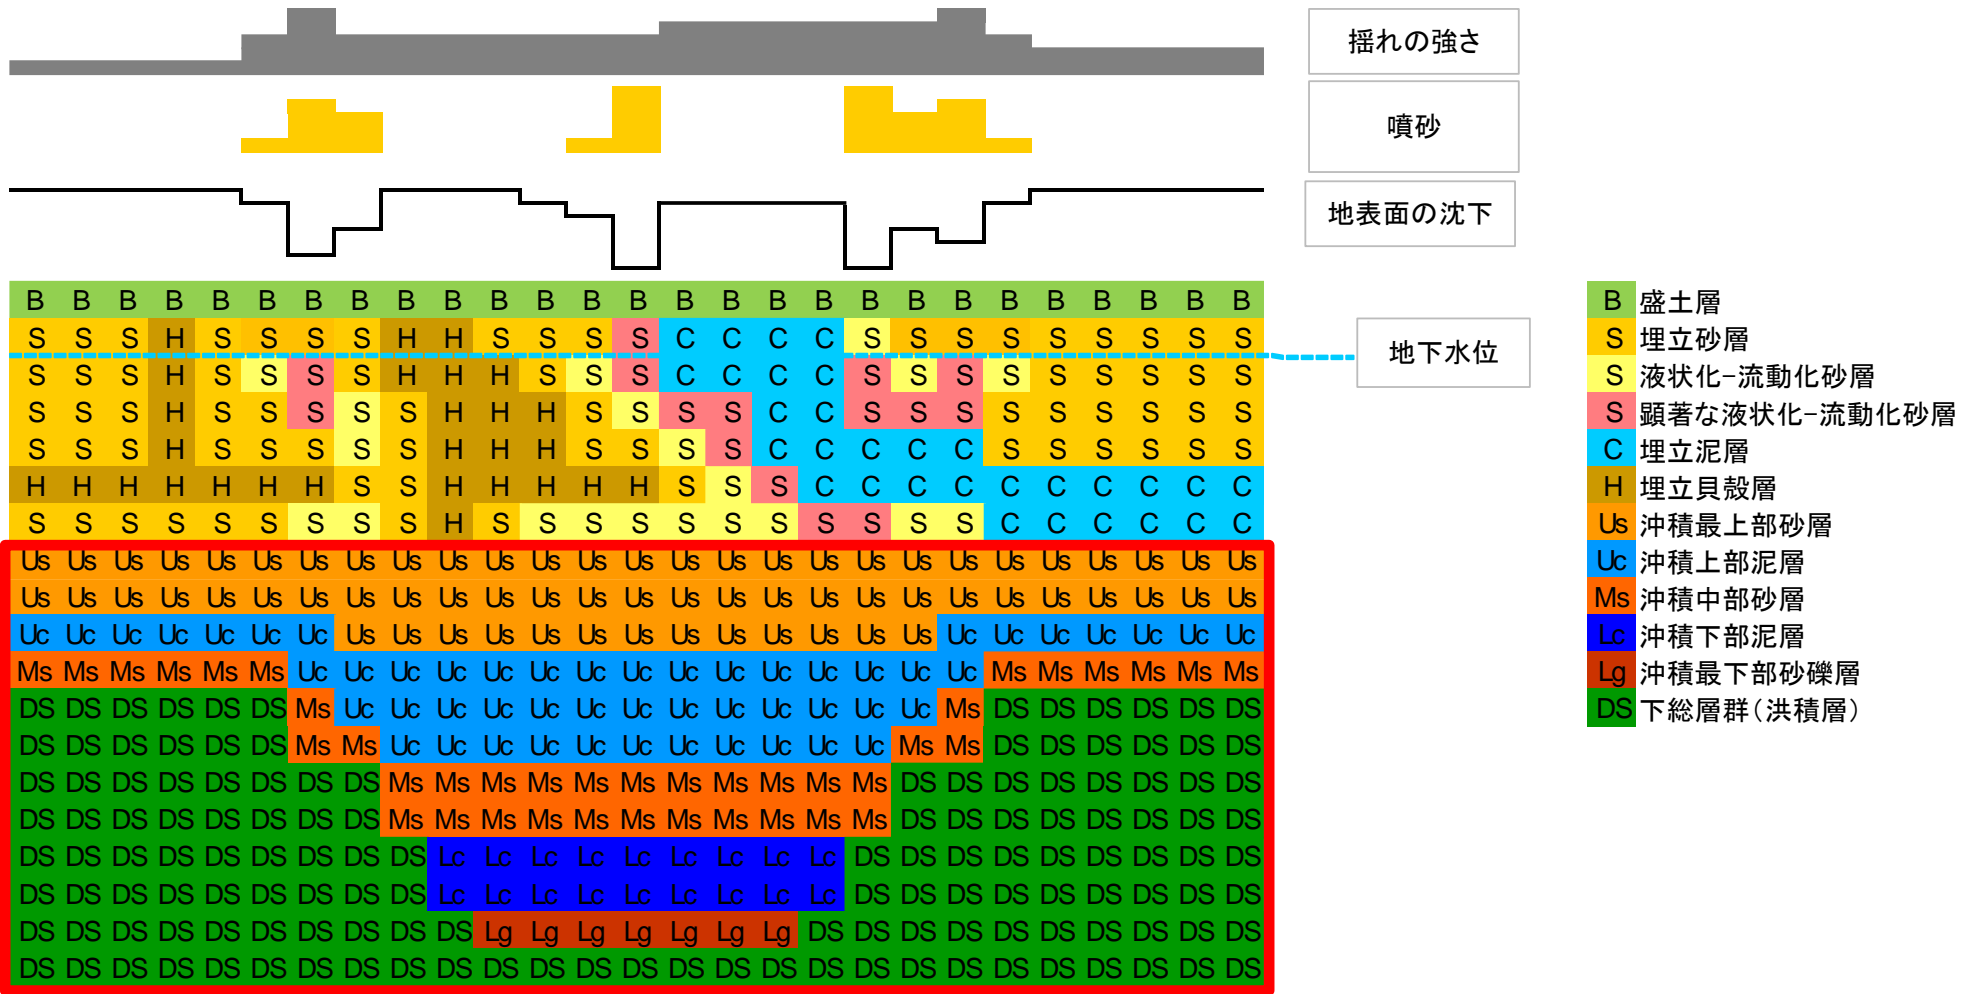
液状化－流動化履歴→沖積層の地質構造と人工地層の地質構造を考慮 →より精度の高い予測
