九十九里平野中部における上ガスの発生状況 —東金市福俵～大網白里市清名幸谷における 2019 年～2020 年の推移—

風岡 修 小島隆宏

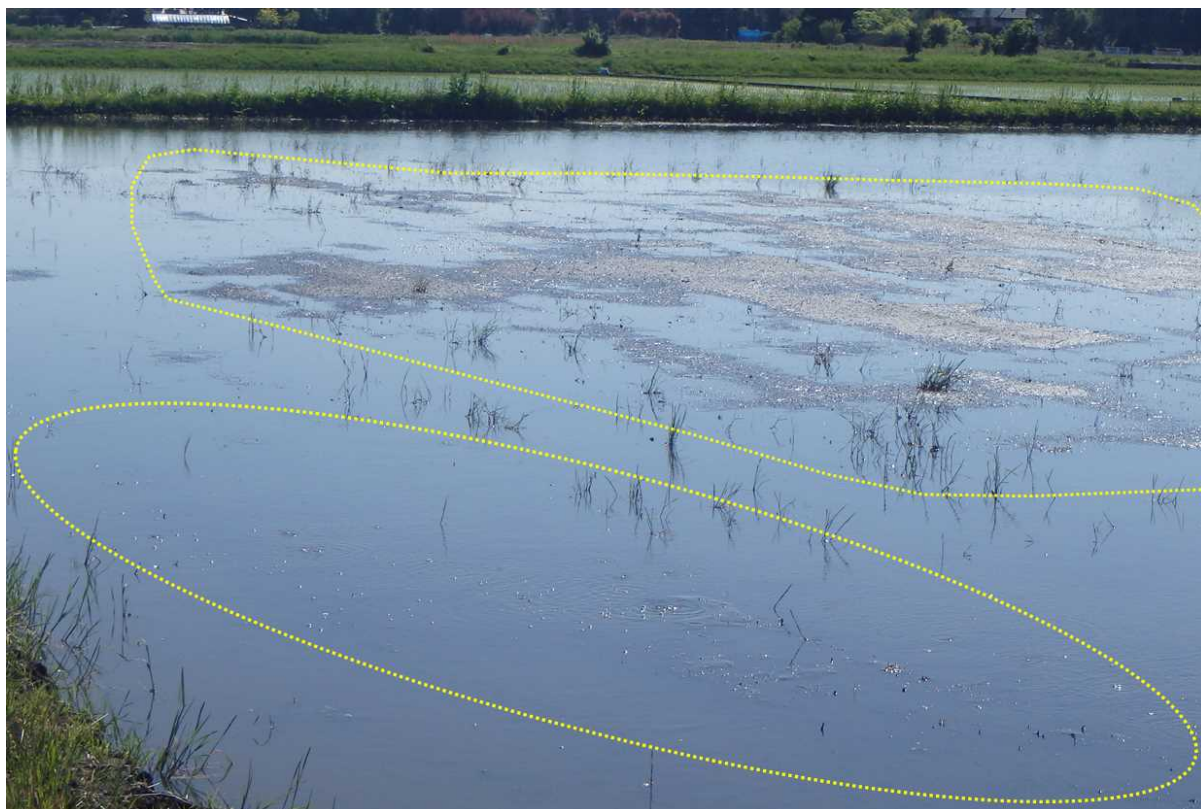
A part では西部で 2019 年に A1 や A2 タイプが多くみられていたが、2020 年にはその多くが A3 タイプに変わった（図 4-a）。他の場所では大きな変化はみられなかった（図 4-b）。

図 4-a A part のガス噴出状況。手前の点線内のガスの気泡がたくさん見られる部分は A3 タイプ。右上の点線内の白く見える部分は A3 タイプのガス噴出部分。2019 年には A1 や A2 タイプがみられていたが 2020 年には A3 タイプが広くみられるようになった。北緯 35 度 32 分 6 秒，東経 140 度 20 分 39 秒付近，2020 年 5 月 8 日撮影。

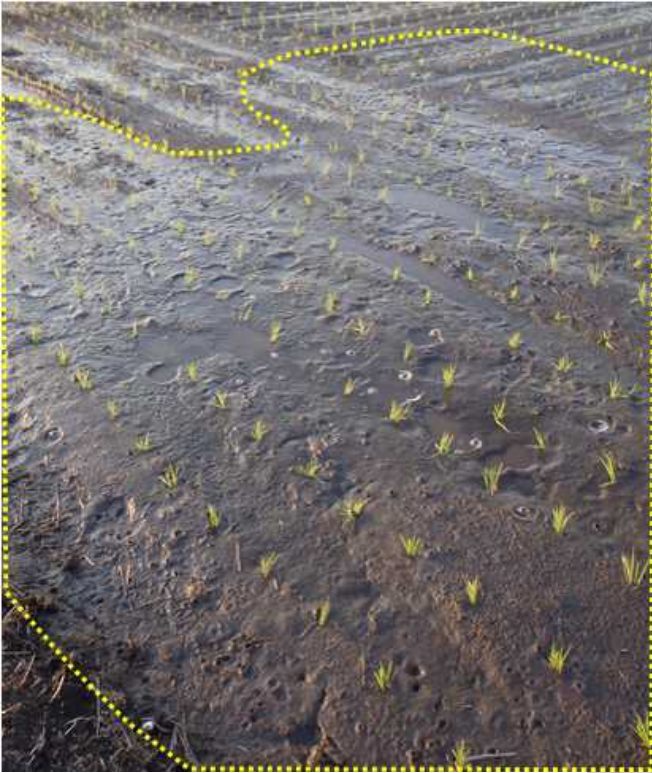
B part では、2019 年には A4 タイプが比較的多くみられたが、2020 年ではその場所の一部が A1～A3 タイプに変わり、A4 タイプの面積が狭まったり、ガス噴出域そのものが狭まっている場合が多かった（図 5-a・b）。2019 年にはみられなかったガス噴出部分が北東端において 2020 年にはみら

図 5-a (左)・b (下) B part のガス噴出状況。点線内の水面にはガス噴出による気泡がみられたり，水田土壤表面にできたガス噴出による孔がみられる。この場所では，2019 年には A4 タイプのガス噴出が広くみられていたが，2020 年にはガス噴出の面積は縮小し噴出のタイプも A1～A3 タイプとなった。北緯 35 度 32 分 0 秒，東経 140 度 20 分 45 秒付近，2020 年 5 月 1 日撮影。

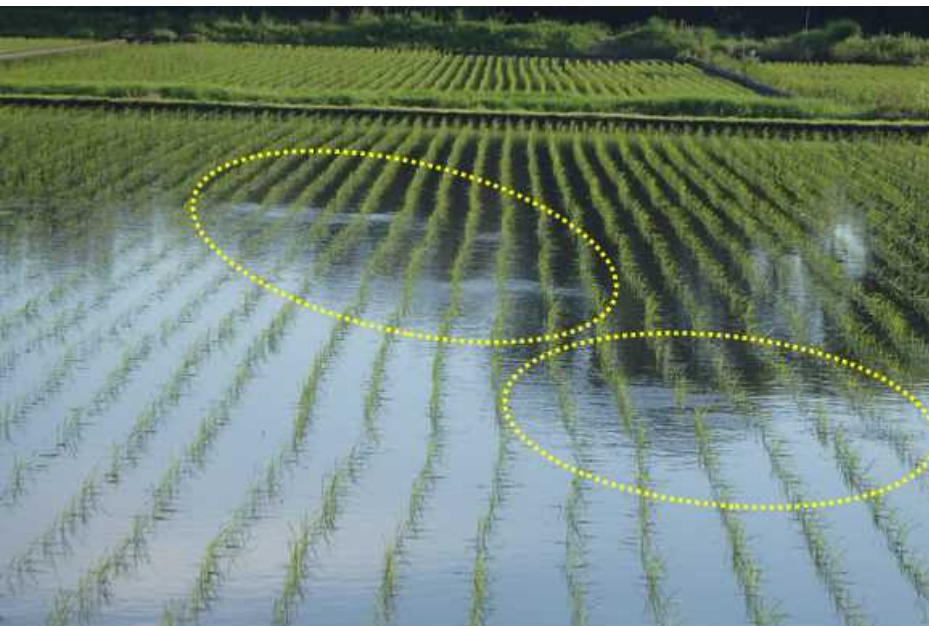
図 5-c B part のガス噴出状況。点線内の水面にはガス噴出による波紋や泡がみられる。この場所では，2019 年にはガス噴出がみられなかったが，2020 年には A2 や A3 タイプがみられた。北緯 35 度 32 分 2 秒，東経 140 度 20 分 52 秒付近，2020 年 5 月 8 日撮影。

れるようになった（図 5-c）。また、南西端のガス噴出状況は 2019 年と 2020 年はほぼ同様であった（図 5-d）。

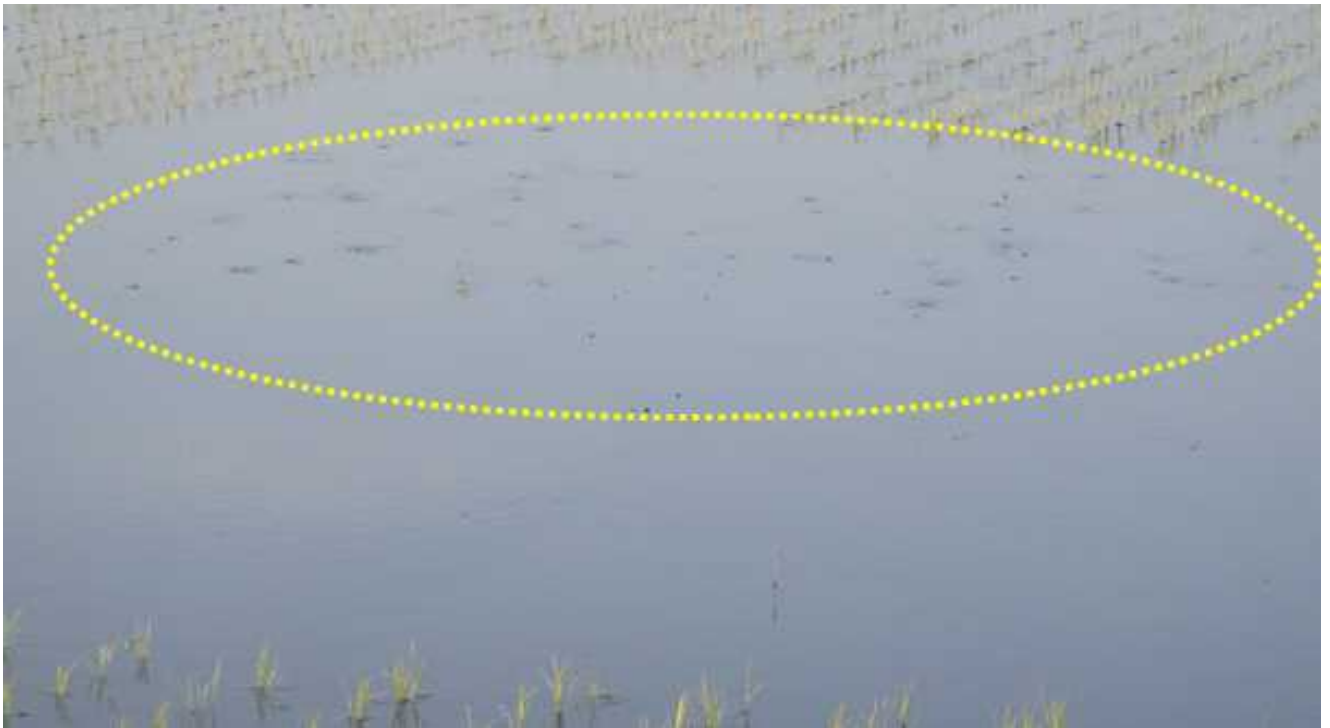
図 5-d B part のガス噴出状況。点線内の水面にはガス噴出による波紋や気泡がみられる。この場所では、2019 年同様に 2020 年も A1-A3 タイプがみられた。北緯 35 度 31 分 59 秒，東経 140 度 20 分 44 秒付近，2020 年 5 月 1 日撮影。

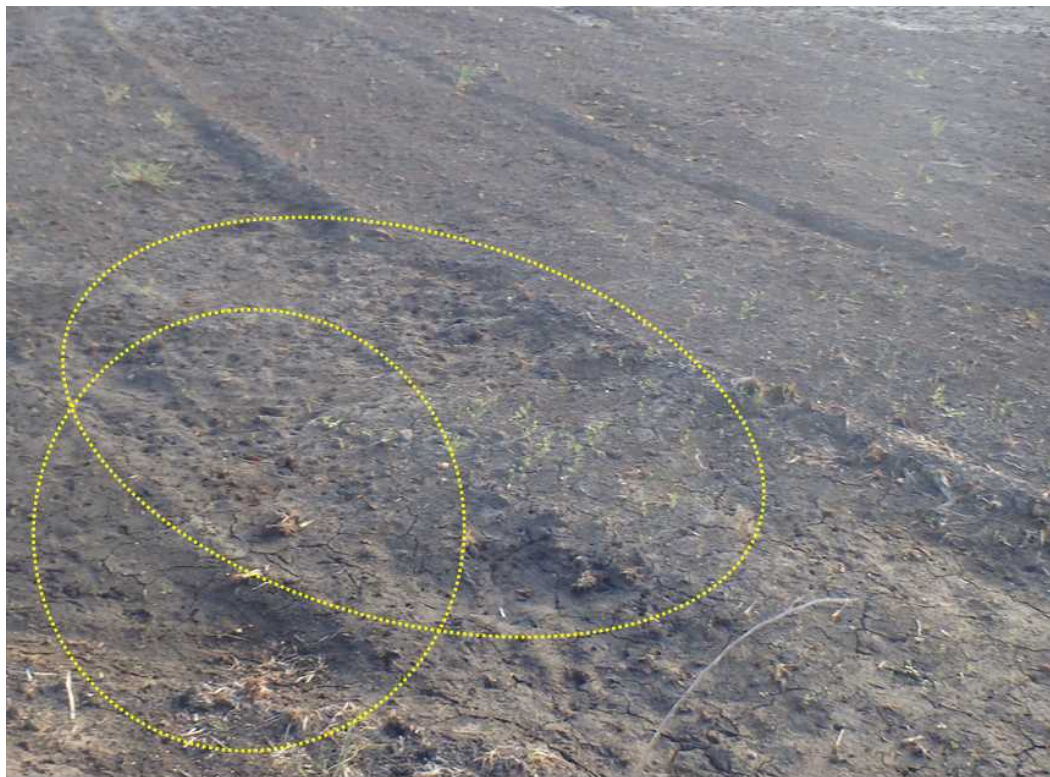
図 6-a C part のガス噴出状況。ここでは、2020 年は水稻耕作を行わないため水は張られていない。水田土壌表面にみられる孔はガス噴出孔である。この孔の付近では、水田土壌が赤茶に変色し、植物が生えていない。北緯 35 度 32 分 3 秒，東経 140 度 20 分 31 秒付近，2020 年 5 月 8 日撮影。

C part では、中央部にある多量のガス噴出がみられた水田において水が張られていなかったためその部分のガス噴出状況は不明であるが、土壌層の変色が確認された（図 6-a）。この付近では A4 タイプの面積は縮小しているところもみられた（図 6-b）。他の場所では、2019 年に A1 や A2 タイプであった部分が 2020 年には A3 や A4 タイプに変わり（図 6-c）、全体としてガス噴出はやや増加した。

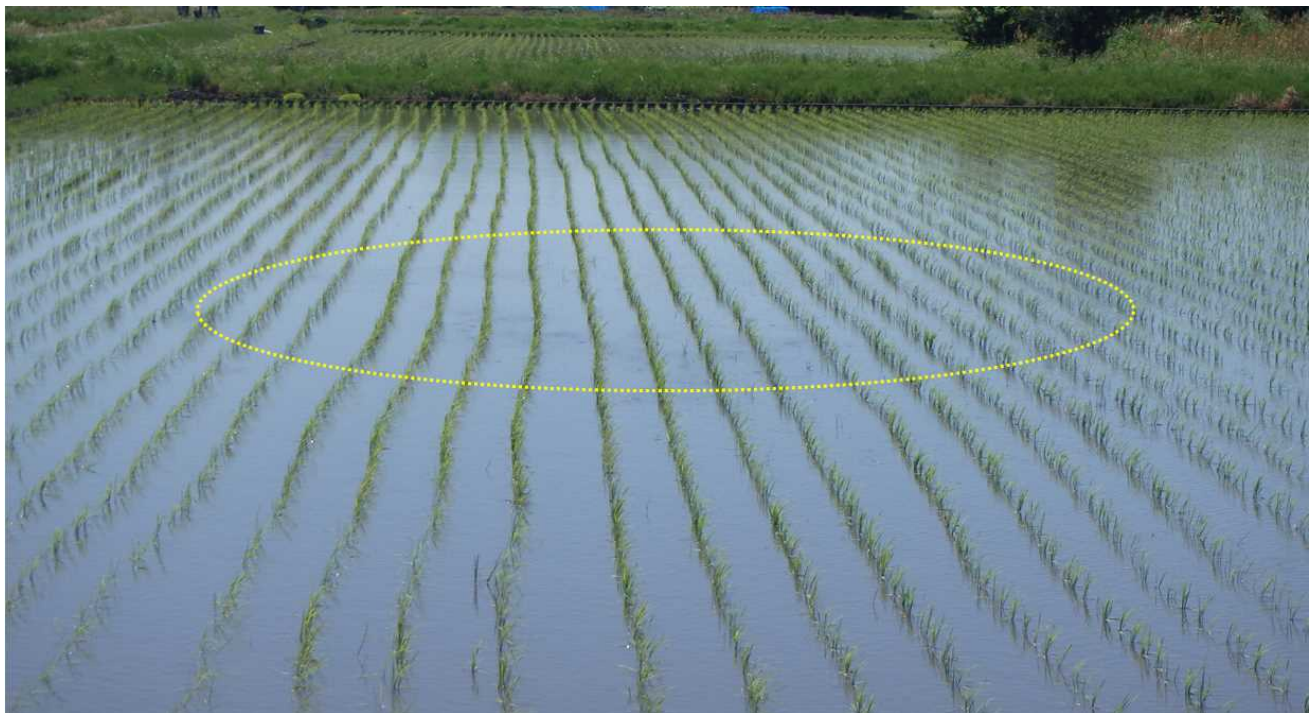
図 6-c C part のガス噴出状況。点線内の水面上に見えるやや暗い斑点はガス噴出による波紋である。この場所では、2019 年は A2 タイプであったが、2020 年は A3 タイプに変わった。北緯 35 度 32 分 3 秒，東経 140 度 20 分 31 秒付近，2020 年 5 月 8 日撮影。

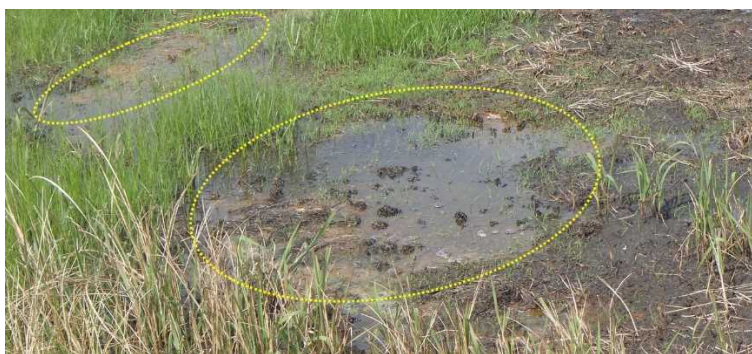
図 7-a D part のガス噴出状況。点線内の水面にはガス噴出による気泡がみられる。ガスの多量噴出のため休耕田となっている部分での A4 タイプの状況。赤褐色部はガス噴出に伴う水酸化鉄と思われる。北緯 35 度 31 分 58 秒，東経 140 度 20 分 37 秒付近， 2020 年 5 月 1 日撮影。

D part では、南部において 2019 年には A4 タイプが広くみられたが、2020 年には A1 や A2 タイプに変わった。北部では 2019 年と 2020 年を比較すると A4 タイプの面積が減ったが、2019 年にはガス噴出がみられなかった場所で A3 や A4 タイプが広くみられるようになった（図 7-a・b）。全体としては噴出がやや減少した。

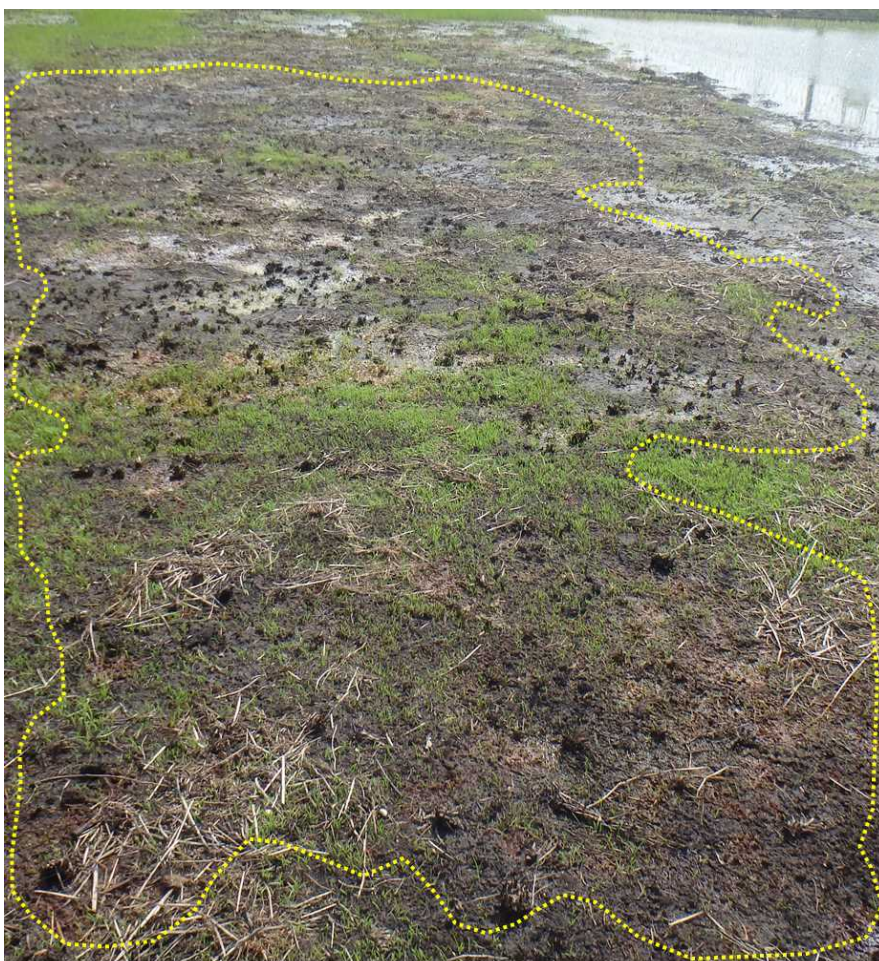
図 7-b D part のガス噴出状況。点線内の赤褐色の変色部は、ガス噴出に伴う。上記写真の北の隣接部において 2020 年では A3 や A4 タイプのガス噴出部が広くみられるようになった。北緯 35 度 31 分 59 秒，東経 140 度 20 分 38 秒付近， 2020 年 5 月 1 日撮影。

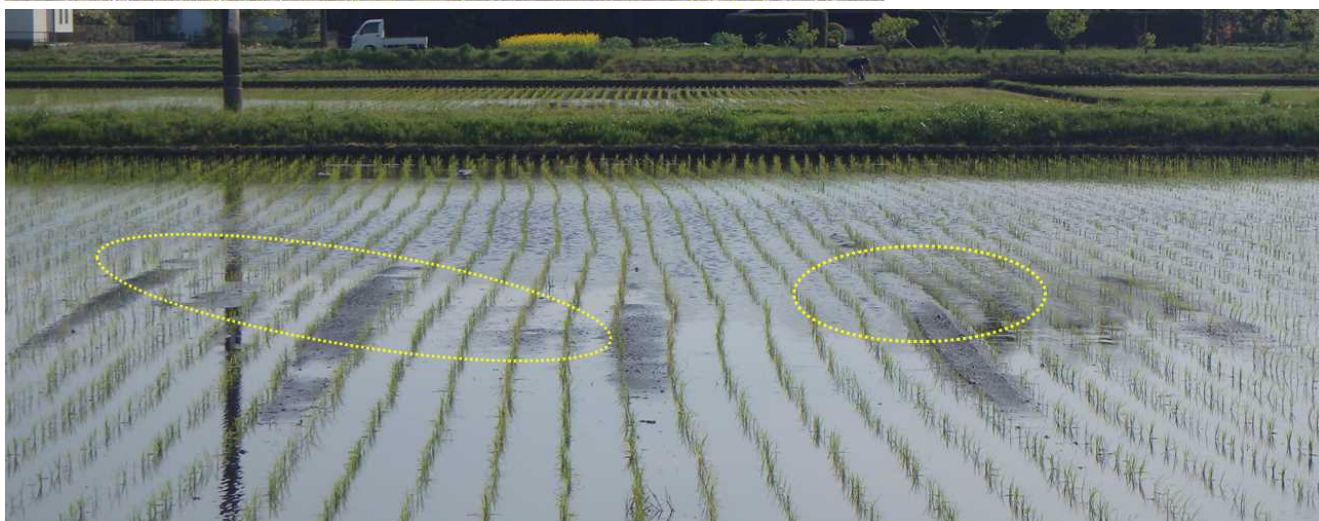
図 8 E part のガス噴出状況。点線内では土壌層の表面にガス噴出による直径数十 cm のクレーターがみられる。2019 年と比べると A1～A3 タイプの分布面積が増加した。北緯 35 度 31 分 58 秒，東経 140 度 20 分 37 秒付近， 2020 年 5 月 1 日撮影。

E part では、北部において 2019 年と 2020 年を比較すると A4 タイプの分布がやや増えた。また、小規模な A1～A3 タイプが増えた（図 8）。南部においては、2019 年にはガス噴出部分はわずかであったが、2020 年には小規模な A1 や A2 タイプの分布が多数出現した。

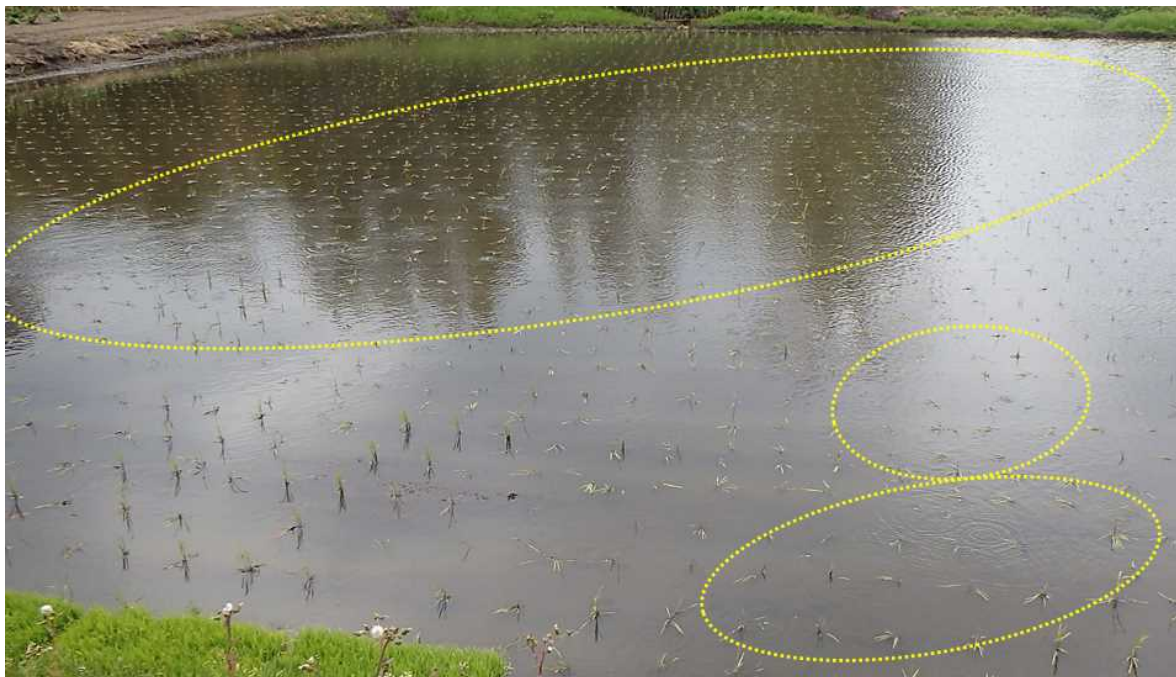
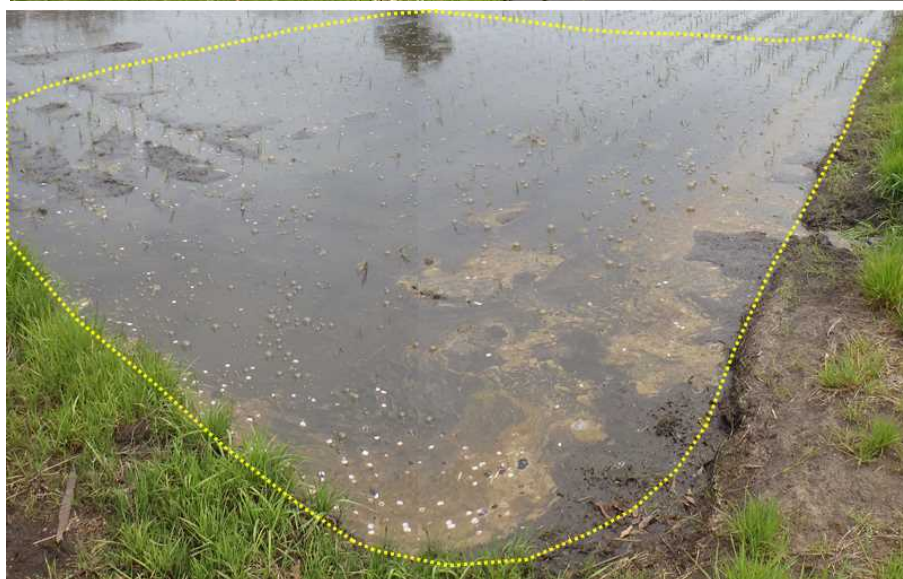
図10-a (上)・b (下) G part のガス噴出状況。点線内にはガス噴出による気泡や，水面の波紋がみられる。この場所では2019年にはA2タイプであったが，2020年はA3タイプとなった。北緯35度31分52秒，東経140度20分35秒付近，2020年4月27日撮影。

G part では、2019 年には A1 や A2 タイプがみられていたが、2020 年にはその場所に A3 タイプを広く伴うようになった（図 10）。

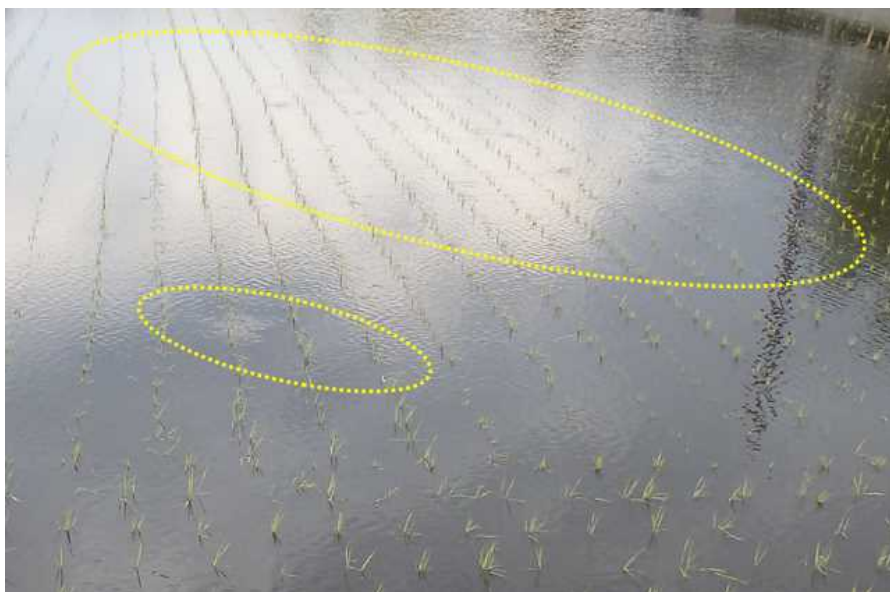
図 12 J part のガス噴出状況。点線内には、水面にガス噴出による波紋がみられる。この場所では 2019 年には A1 に A2 タイプを伴っていたが、2020 年は A1 に A3 タイプを伴うようになった。北緯 35 度 31 分 51 秒，東経 140 度 20 分 41 秒付近， 2020 年 4 月 28 日撮影。

J part では、2019 年には A1 や A2 タイプの噴出が主体であったが、2020 年にはその一部に A3 タイプを伴うようになった（図 12）。
