九十九里平野中部における上ガスの発生状況 —東金市福俵～大網白里市清名幸谷における 2020 年～2021 年の推移—

風岡 修 小島隆宏

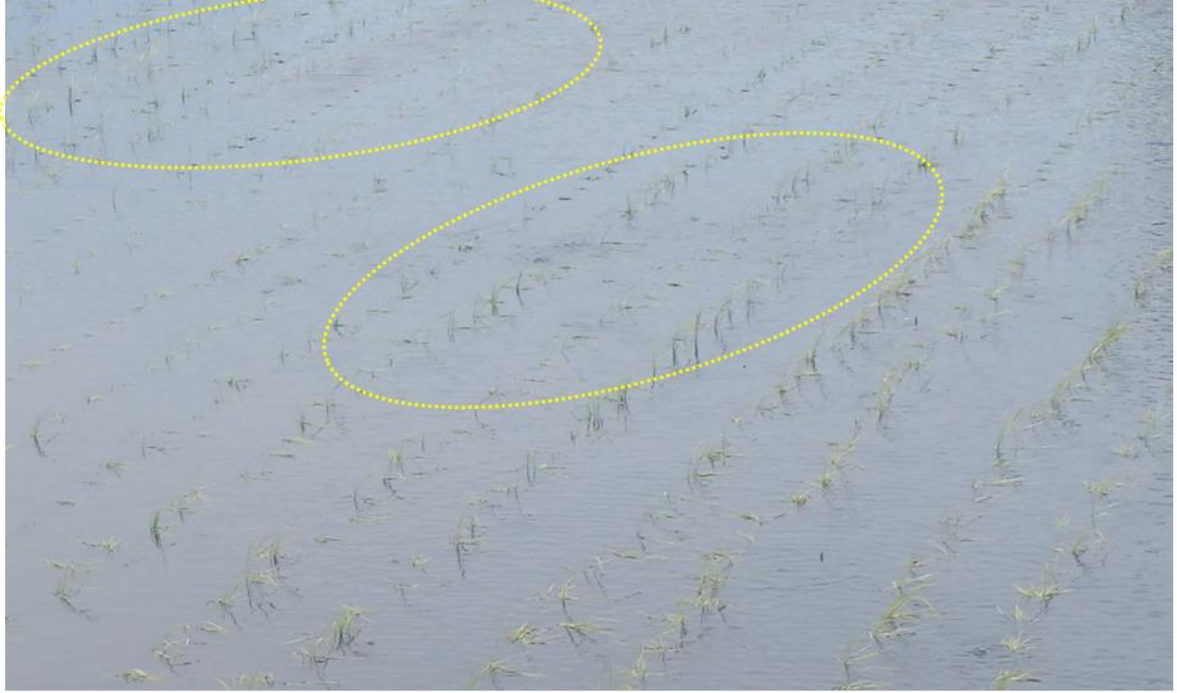
図4 A part のガス噴出状況。写真の黄色の点線内にはガス噴出による気泡や波紋がみられる。A3・A4 タイプが混在したガス噴出。2021年5月3日撮影。北緯35度32分7秒、東経140度20分33秒。

A part では 2020 年に A2 や A3 タイプであった部分の多くが、2021 年には A4 タイプに変わったものの、ガス噴出量に大きな影響はなかった。西端では、数十 m^2 の A3・A4 タイプ（図 4）が増え噴出量が C から A へと増加した。

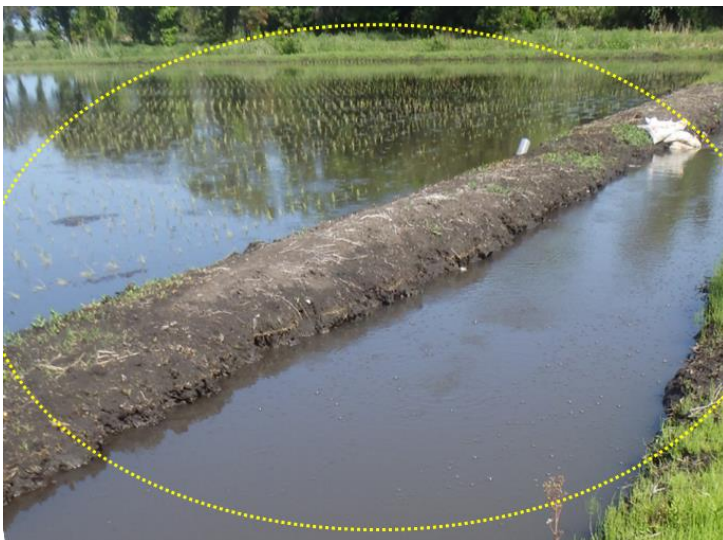
図 7 B part のガス噴出状況。写真の黄色の点線内にはガス噴出による気泡や波紋が多数みられる A4 タイプのガス噴出。2021 年 4 月 30 日撮影。北緯 35 度 31 分 58 秒、東経 140 度 20 分 43 秒。

B part では、2020 年に A2 や A3 タイプであった部分の多くが、2021 年には A3 や A4 タイプに変わった（図 5, 図 6）。また、南西部で A1 や A2 タイプであった部分が、A3 や A4 タイプとなるとともに分布面積やガス噴出量が大きく増加した（図 7, 図 8）。南端では数 m^2 の広がり A1・A2・A3 タイプが複数みられるようになった（図 9）。

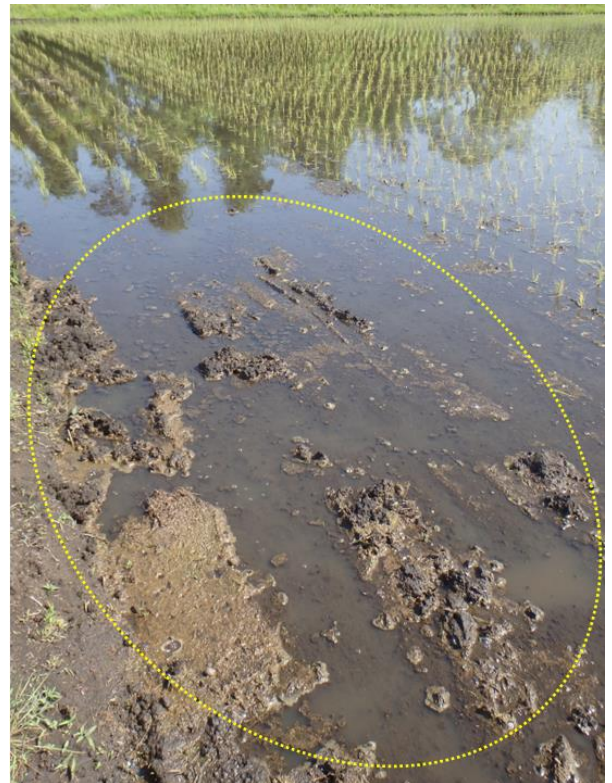
図 8 B part のガス噴出状況。写真の黄色の点線内にはガス噴出に伴う噴出孔や気泡がみられる A4 タイプのガス噴出。2021 年 4 月 30 日撮影。北緯 35 度 31 分 58 秒、東経 140 度 20 分 43 秒。

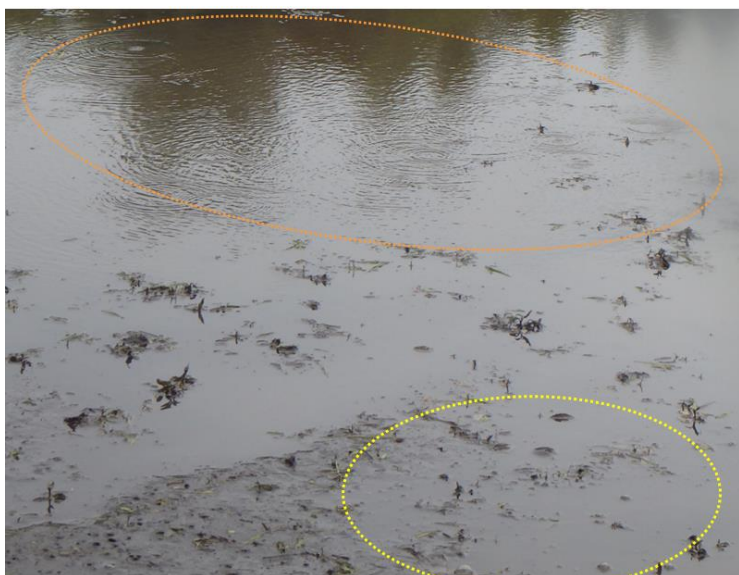
図9 B part のガス噴出状況。写真の黄色の点線内にはガス噴出による気泡がみられる A1 タイプのガス噴出。オレンジ色の点線内にはガス噴出による波紋が多数みられる A3 タイプのガス噴出。 2021 年 4 月 28 日撮影。北緯 35 度 31 分 58 秒、東経 140

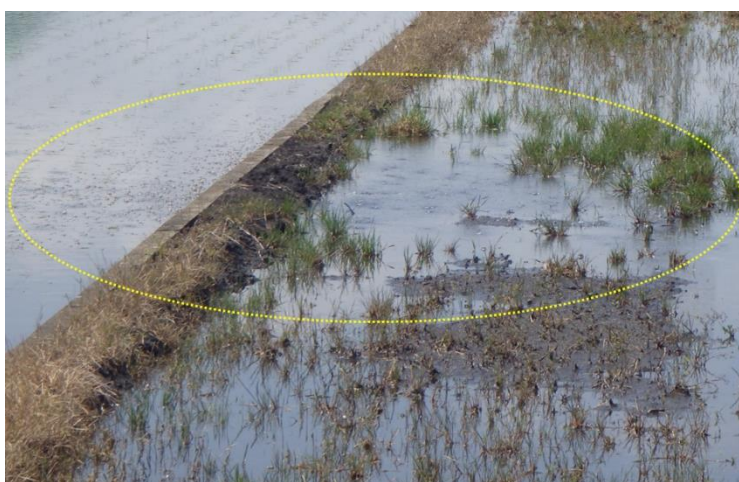
図11 C part のガス噴出状況。写真の黄色の点線内にはガス噴出による気泡や波紋が多数みられる A4 タイプのガス噴出。2021 年 4 月 30 日撮影。北緯 35 度 32 分 0 秒、東経 140 度 20 分 34 秒。

C part では、中央部にある多量のガス噴出がみられた水田において水が張られていなかったため 2020 年のガス噴出状況は不明であった。2021 年は降雨が多く、この水田内に水が溜まっており、観察が可能であった。また、この南西の水田内では A4 タイプのガス噴出が大きく広がり（図 10, 11, 12）、この結果南西部でのガス噴出量は増大した。他の部分では大きな変化はみられなかった。

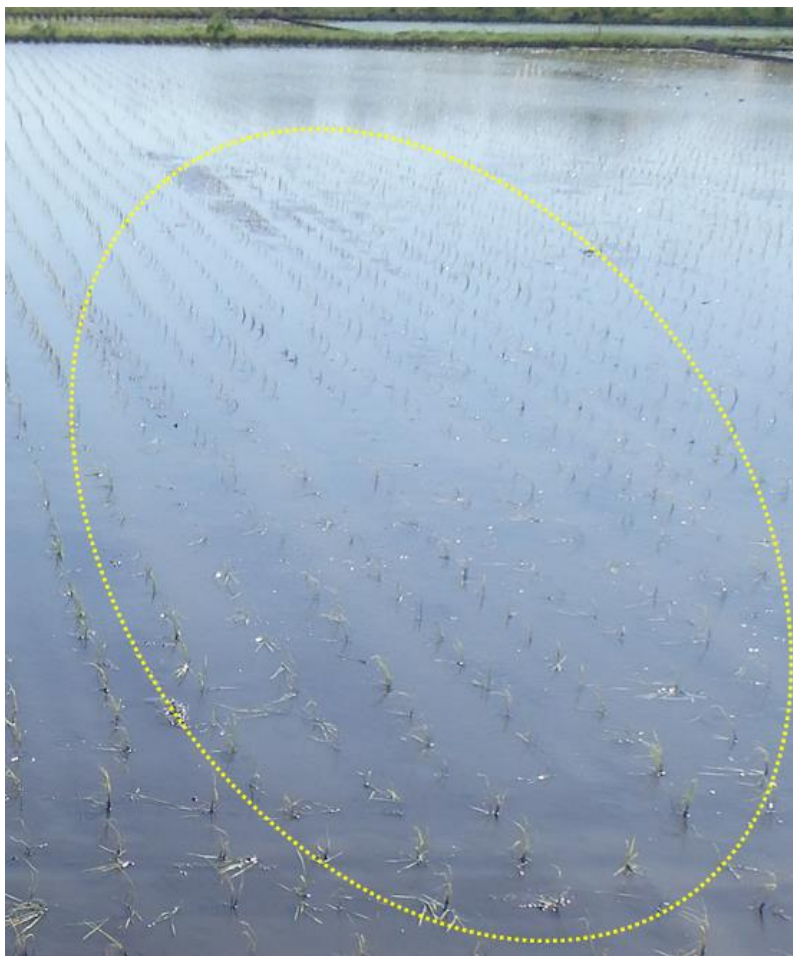
図 12 C part のガス噴出状況。写真の黄色の点線内にはガス噴出による気泡がみられる A4 タイプのガス噴出。2021 年 4 月 26 日撮影。北緯 35 度 32 分 4 秒、東経 140 度 20 分 33 秒。

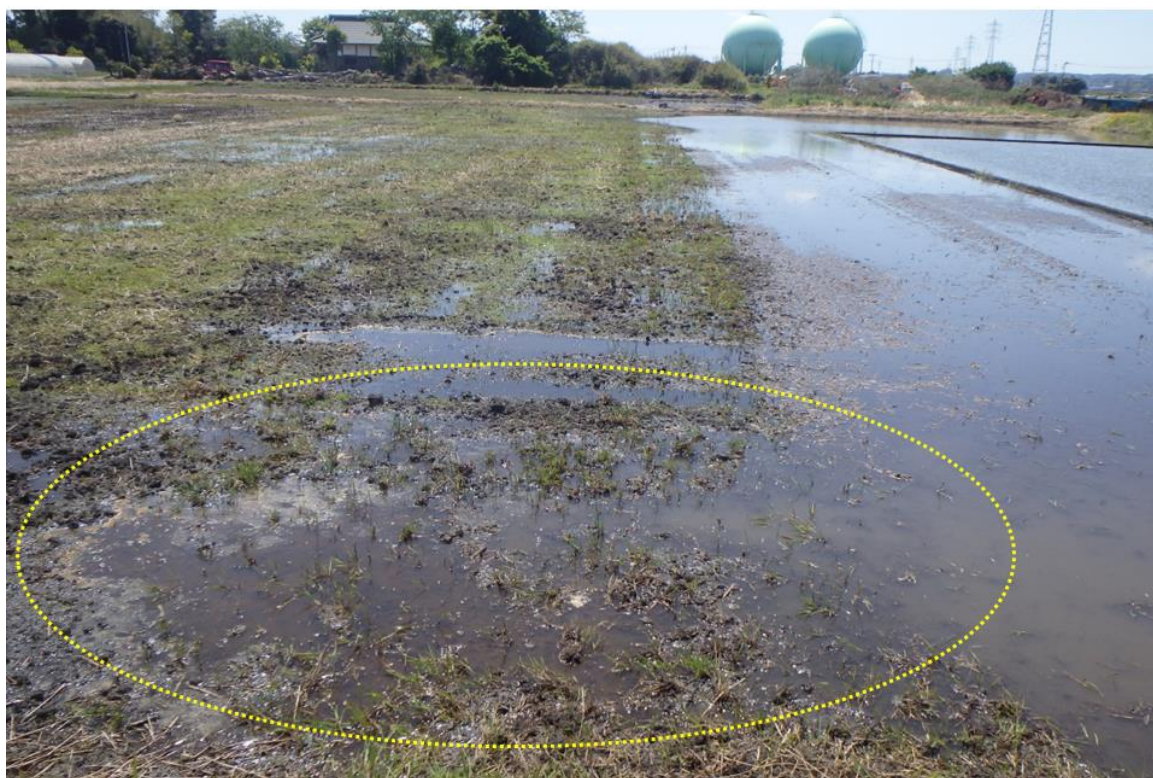
図 13 D part のガス噴出状況。写真の黄色の点線内にはガス噴出による気泡がみられる A4 タイプのガス噴出。2021 年 4 月 26 日撮影。北緯 35 度 31 分 57 秒、東経 140 度 20 分 38 秒。

D part では、ガス噴出の面積・量ともに増大した。南部において 2020 年には A1 や A2 タイプであった部分が、A2, A3 や A4 タイプに変わった（図 13）。また、北部では A4 タイプの面積が大きく増大した（図

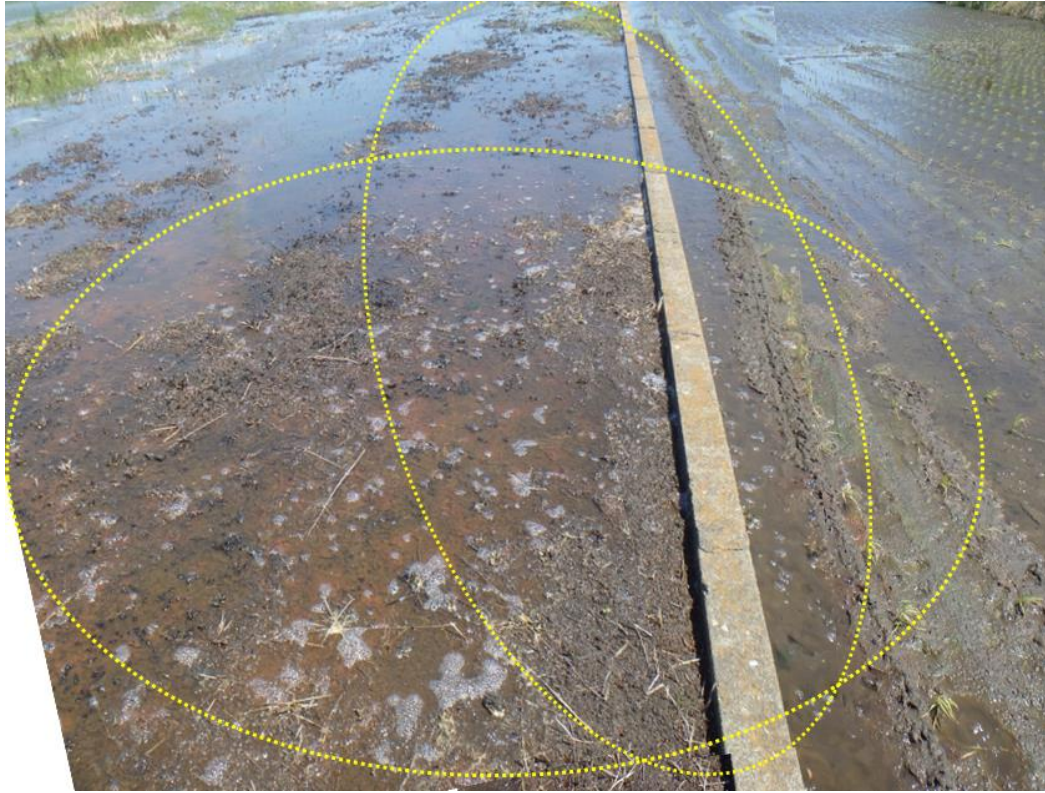
図 14 D part のガス噴出状況。写真の黄色の点線内にはガス噴出による気泡が多数みられる A4 タイプのガス噴出。2021 年 4 月 26 日撮影。北緯 35 度 31 分 58 秒、東経 140 度 20 分 38 秒

14)。これらの結果、全体にガス噴出量が大きく増大した。

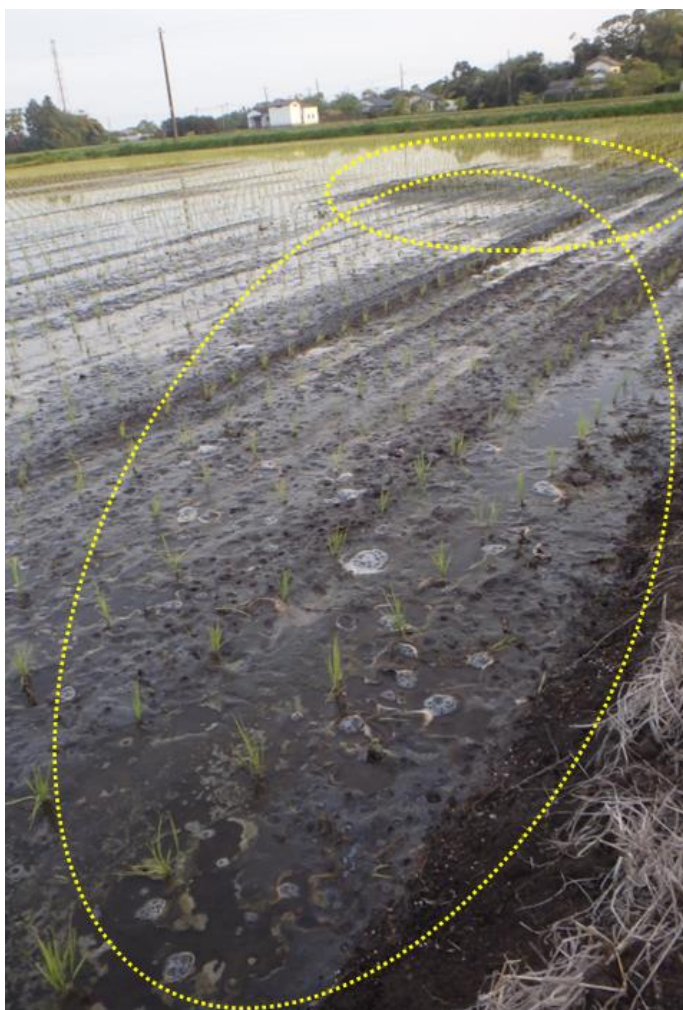
図 16 E part のガス噴出状況。写真の黄色の点線内にはガス噴出による噴出孔や気泡が多数みられる A4 タイプのガス噴出。2021 年 4 月 24 日撮影。北緯 35 度 31 分 58 秒、東経 140 度 20 分 40 秒。

E part では、北部において A1 タイプの部分が A4 タイプに変わったり (図 15)、A4 タイプの噴出量が増加し (図 16)、噴出量は増大した。南部においては 2020 年に小規模な A1 や A2 タイプであった部分が、A2 や A3 タイプを伴うようになり、また噴出箇所も増え、噴出量はやや増加した。

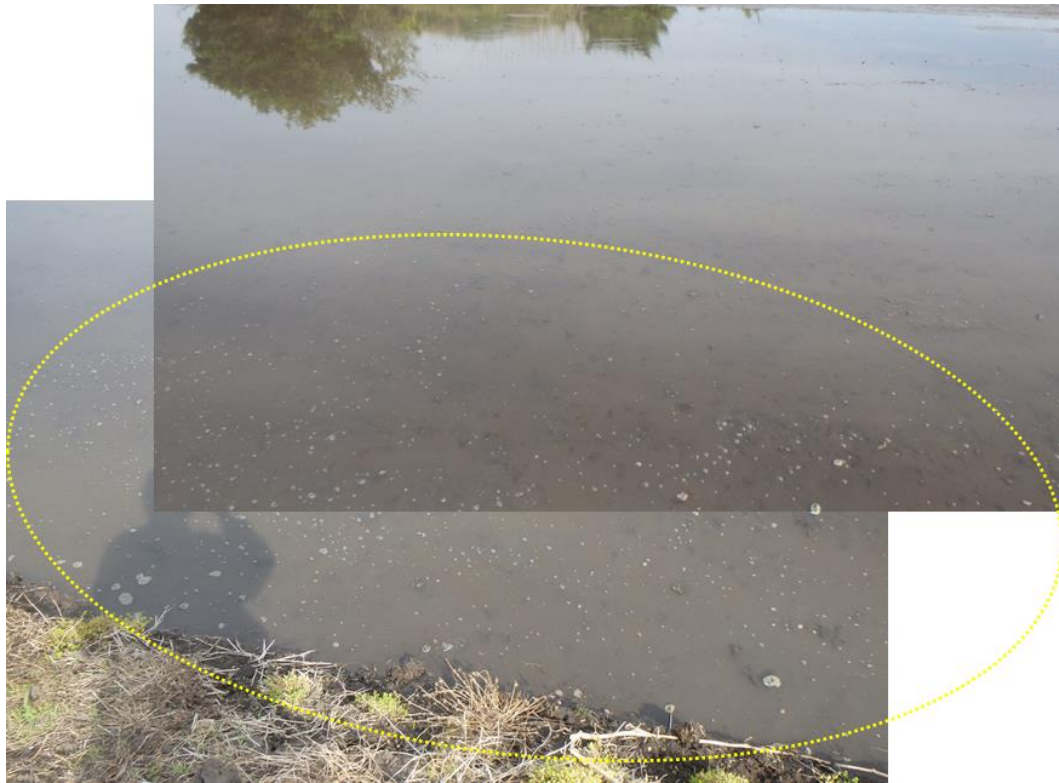
図 18 F part のガス噴出状況。写真上及び下の黄色の点線内に見られる無数の白い点は、ガスの気泡。A4 タイプのガス噴出。水田の水底にはガスの噴出孔も多数見られている。2021年4月24日撮影。北緯35度31分57秒、東経140度20分34秒。

F part では、2020 年と比較し 2021 年にはガスの噴出面積が増大し、A2 タイプ (図 17) や A4 タイプ (図 18) が広くみられるようになり、噴出量が増大した。
