1923 年関東地震時に館山市海岸部で発生した液状化に伴う地裂周囲の地質状況

風岡修 小島隆宏¹⁾

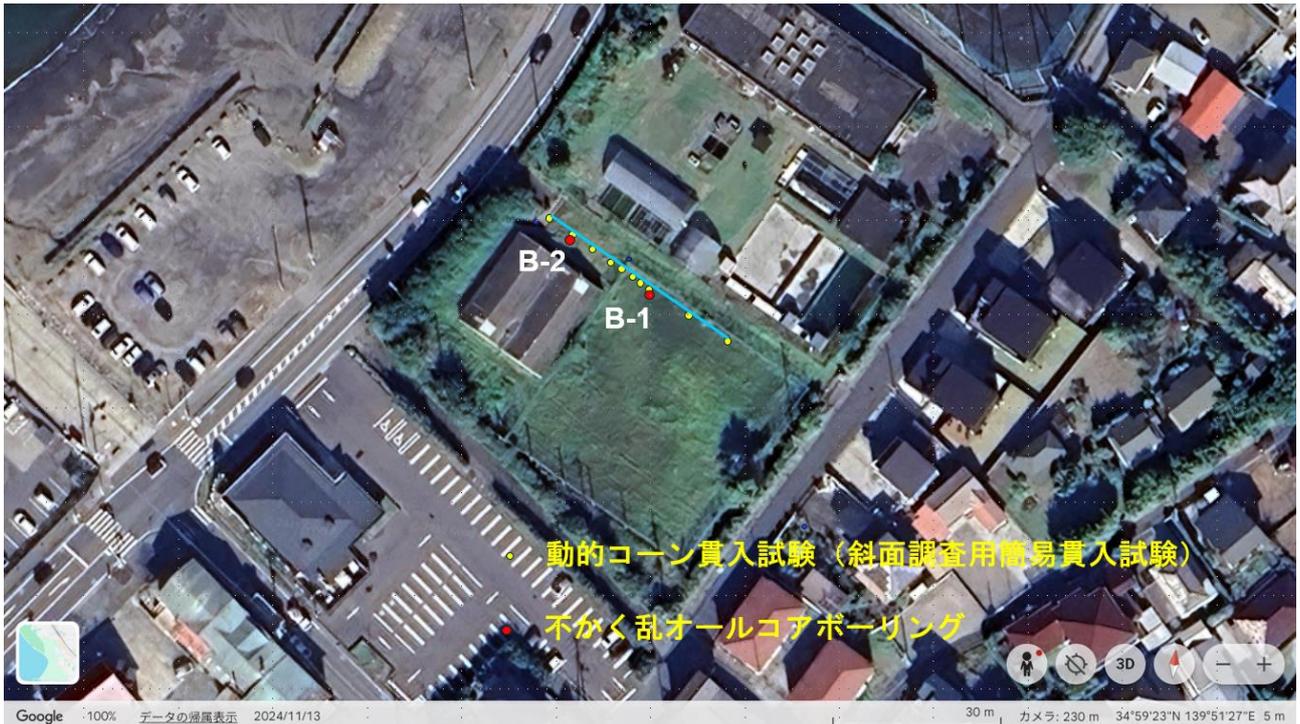
図2 詳細な調査位置 (基図は Google の画像を使用)

そこで、自然地層の液状化-流動化と地裂といった地表変形や地層の状態を調べるため、館山市長須賀の公共用地（図1）において、以下のとおり動的コーン貫入試験とオールコアボーリングにより調査を行った。まず、動的コーン簡易貫入試験を、北東方向に延びる地裂に直行する方向に2～8m間隔に10箇所まで深度7.5～11mまで行き、地裂の位置を推定した。その後、オールコアボーリングを地裂の近傍の北西側と南東側の2か所（B-1地点（北緯34度59分24.2秒、東経139度51分23.1秒、標高4.1m）、B-2地点（北緯34度39分24.5秒、東経139度51分22.4秒、標高3.9m））で、それぞれ深度10mと11.55mまで行った（図2）。なお、この調査結果の一部はすでに発表している^{4) 5)}が、本報告では密度試験を行った結果、新たな知見が得られたので、以下に報告する。

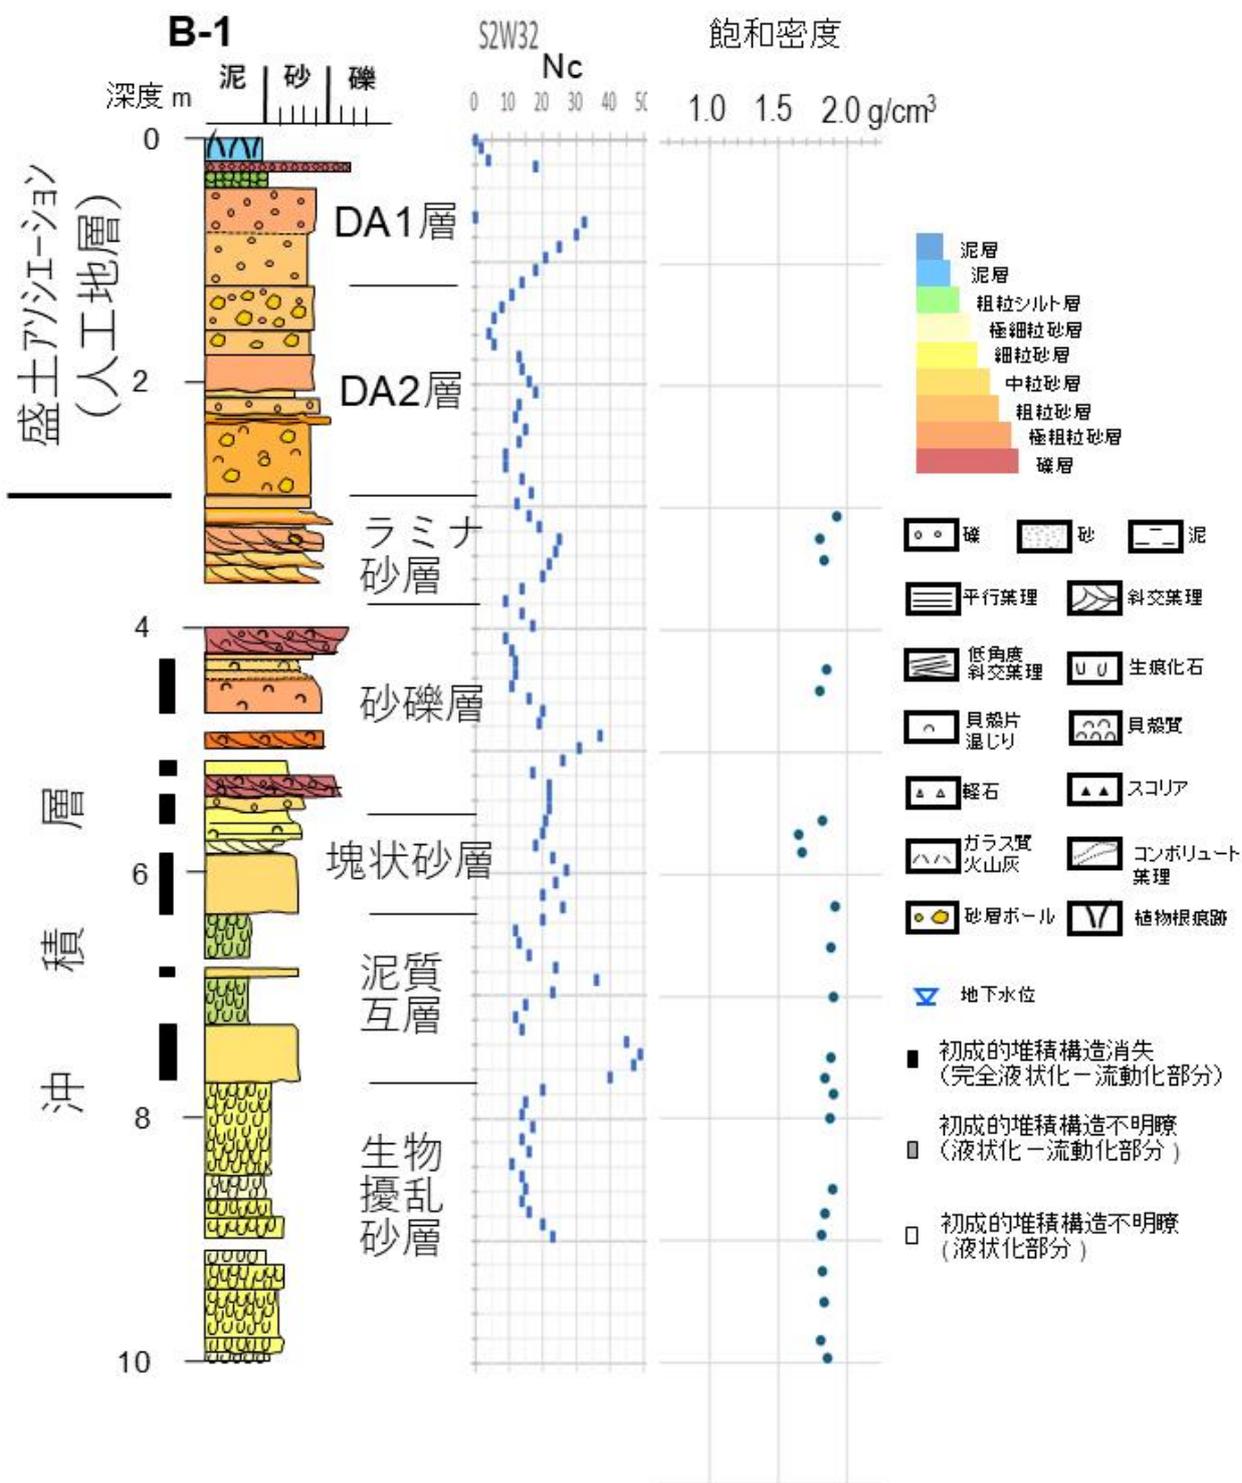
図3 B-1の地質柱状図と飽和密度及び隣接地点の動的コーン貫入試験結果

密度試験は、概ね不攪乱状態で採取されたオールコア試料へ、直径約 50mm、長さ 10mm のステンレス管を押し込み採取し、乾燥密度を求めた。また、最下部の泥層から得られた粒子密度が 2.65 g/cm^3 であり、これをこの地域を代表する地層粒子の密度とみなして、地層粒子間の間隙が水で満たされた状態の密度である飽和密度 (地下水面下の地層の密度) を求め、その結果を図3と図4に示した。

調査地周辺の既存データから、沖積層の厚さは約 30m あり、今回得られたオールコアボーリング試料は、その上部にあたる。図3に B-1 地点、図4に B-2 地点のオールコアボーリングによる地質柱状図と密度試験値及び隣接地点の N_c 値を示す。また、図5にオールコアボーリングと動的コーン貫入試験結果から推定された地質断面図を示す。

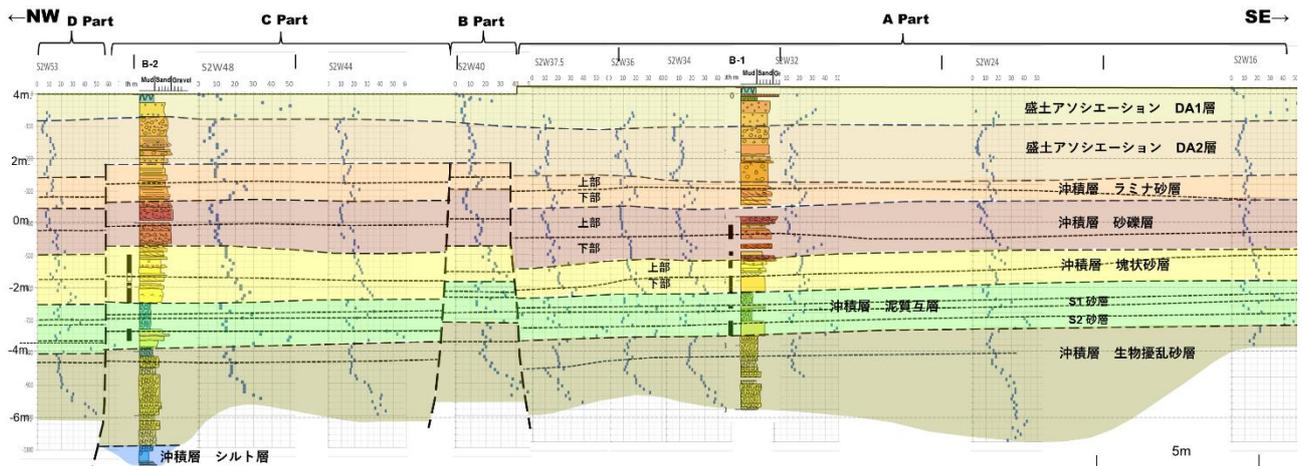
図5 オールコアボーリングと動的コーン貫入試験結果から推定される地質断面図（既存結果⁵⁾に加筆）

調査地での地層構成は、地裂を挟んで海側 (北西側) の図5の B part、C part、D part では、深度 2.1m を境に、これより下位は沖積層、上位は人工地層の盛土層である。一方地裂を挟んで内陸側 (南東側) の図5の A part では、深度 2.9m を境に、これより下位は沖積層、上位は人工地層の盛土層である。

各層の側方への連続性について：動的コーン簡易貫入試験結果も合わせると、各地層はゆるく海側の北西へ傾き側方によく連続するものの、3か所で層の系統的な落差が見られ、南東から順にA～D partとした（図5）。A partとB partは系統的にA partの方が約 0.6m 下がっている。しかし、HS2層の上面のみ 0.8m と落差が大きい。B partとC partはHS2層の上面から上の落差は 0.3m で、C partの方が下がっている。HS2層の下面から下は 0.6m と落差が増加している。C partとD partはHS2層上面から上は落差が 0.3m でD partの方が下がっている。HS2層下面から下は 0.1m と減少している。このように、やや複雑にPart間で

各層の標高がずれている状況が明らかになった。これらの地層の落差が地裂となって、地震時に地表の凹凸を生じさせたものと思われる。この様子は、図4のDA2層の下面から理解できる。

さて、各層の厚さは、側方に変化している様子は図5から見て取れるが、ここで、HS2層に注目すると、B part を挟んで A part と C part の HS2 層の下面はほぼ同じ標高にあるが、上面は A part の方が約 0.6m 低い。これは、HS2 層の厚さが、A part において 0.6m 薄くなっているため、単なる地層の側方への変化では説明ができない。
