平成 30 年度オニビシに関する調査結果

丹澤貴大 中田利明 横山智子 星野武司 黛将志 半野勝正¹⁾ 飯村晃²⁾

(1 : 公益財団法人 印旛沼環境基金 2 : 元千葉県環境研究センター)

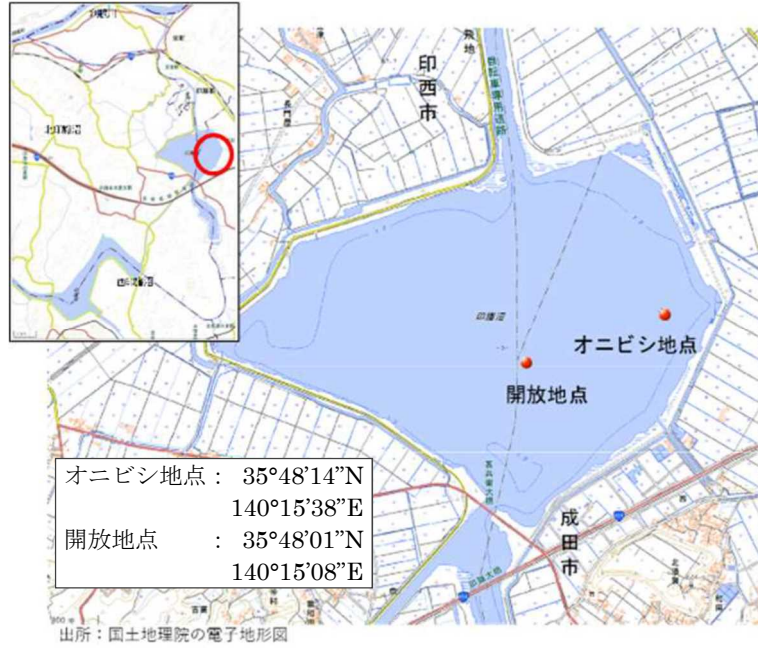
図 1. 調査地点

オニビシが繁茂する地点 (オニビシ地点), 繁茂していない地点 (開放地点) の 2 地点について下記調査を行った。(図 1)

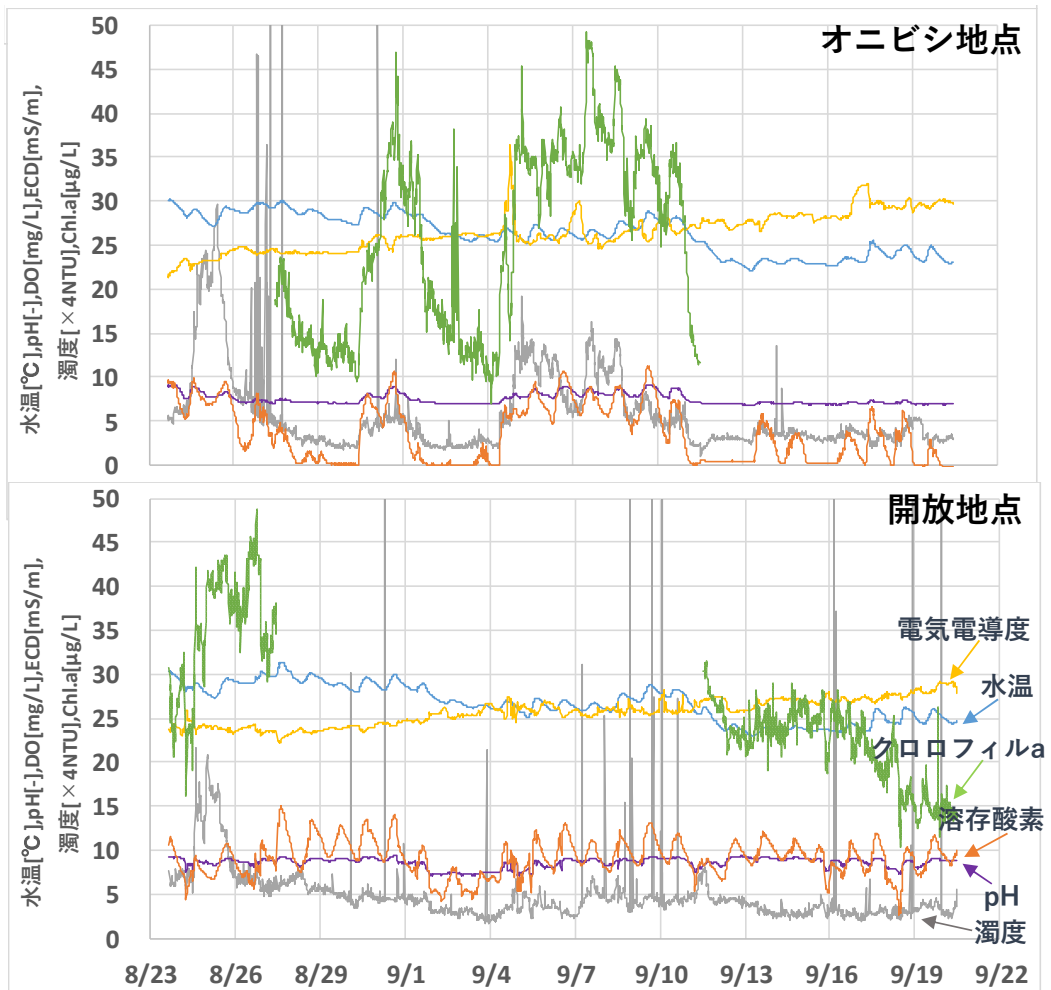
図 2 連続測定結果

多項目水質計による連続水質調査では、両地点に多項目水質計を底層に設置し、水温, pH, EC, DO, 濁度, クロフィル a を調査した。

なお、多項目水質計は東亜 DKK 製 WQC-24 標準センサモジュール及びクロロフィルモジュールを 1 台ずつ使用し、期間ごとに装置を入れ替えて測定を行った。

多項目水質計等による連続水質調査の結果を図 2 に示す。
