# 環境アセスメント関連調査 報告書

令和4年3月

千葉県環境研究センター

本報告書は、当センターの「環境アセスメント関連調査業務」において、令和元年度及び令和2年度に実施した騒音・振動に関する調査をとりまとめたものである。

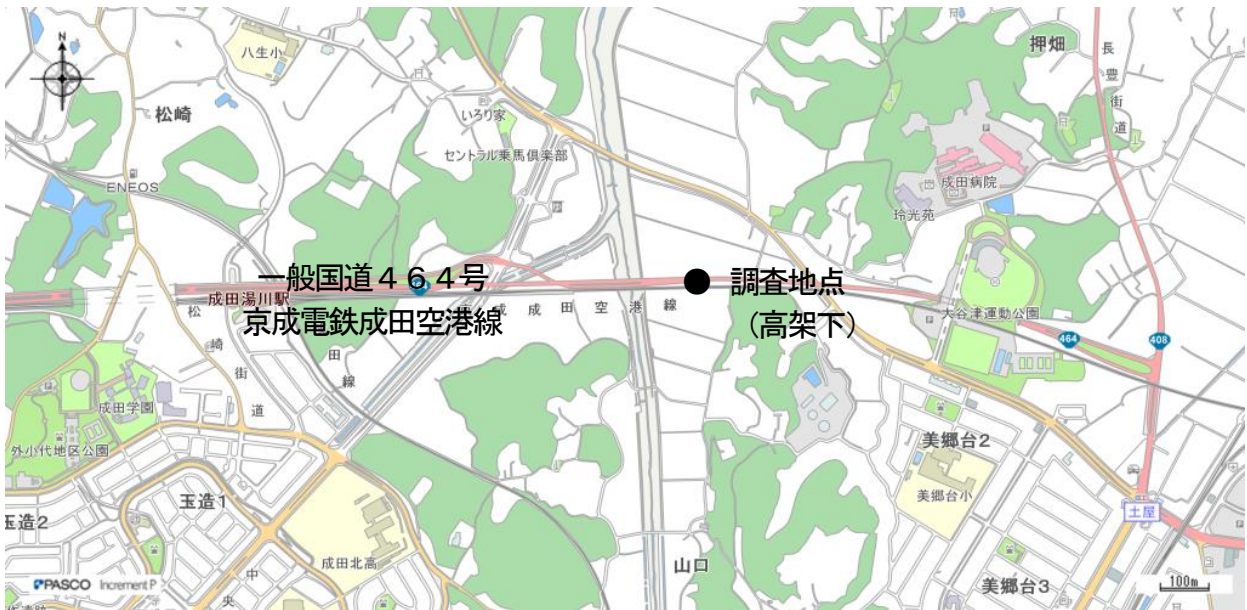
図3 令和2年度調査地点（地点③） 黒丸：機材設置箇所

調査地点の周辺地図を図3に示した。（9参考：写真7～8）

一般国道464号高架下（以下「地点③」という。）では一般国道464号と京成電鉄成田空港線（成田スカイアクセス線）が高架部で並走しており、自動車と鉄道による複合騒音が発生している等、地点②と類似した構造である。国道及び鉄道と垂直な方向に伸びる土地が無いいため距離減衰の評価は行わず、最も騒音の影響が大きくなると思われる、高架の直下で測定した。妨害音としては、測定対象の道路と交差する道路を走行する自動車の音、緊急自動車のサイレン音等が挙げられる。（緊急自動車のサイレン音はいずれの地点においても発生する可能性があるが、地点③では周囲に音を遮る建造物等が無いいため、比較的遠方からのサイレン音が届きやすい環境にある。）周辺環境や測定点が若干異なるが、平成17年の環境影響評価書との比較を行うために選定した。

地点①の基準点は、車道と歩道の境界線上が理想的であるが、歩道通行上の安全確保のため、歩道と公園の境界線上とした。地点②と地点③の基準点は自動車道と鉄道の間にあたる位置の高架下とした。各基準点では騒音に加え、振動の測定も行った。

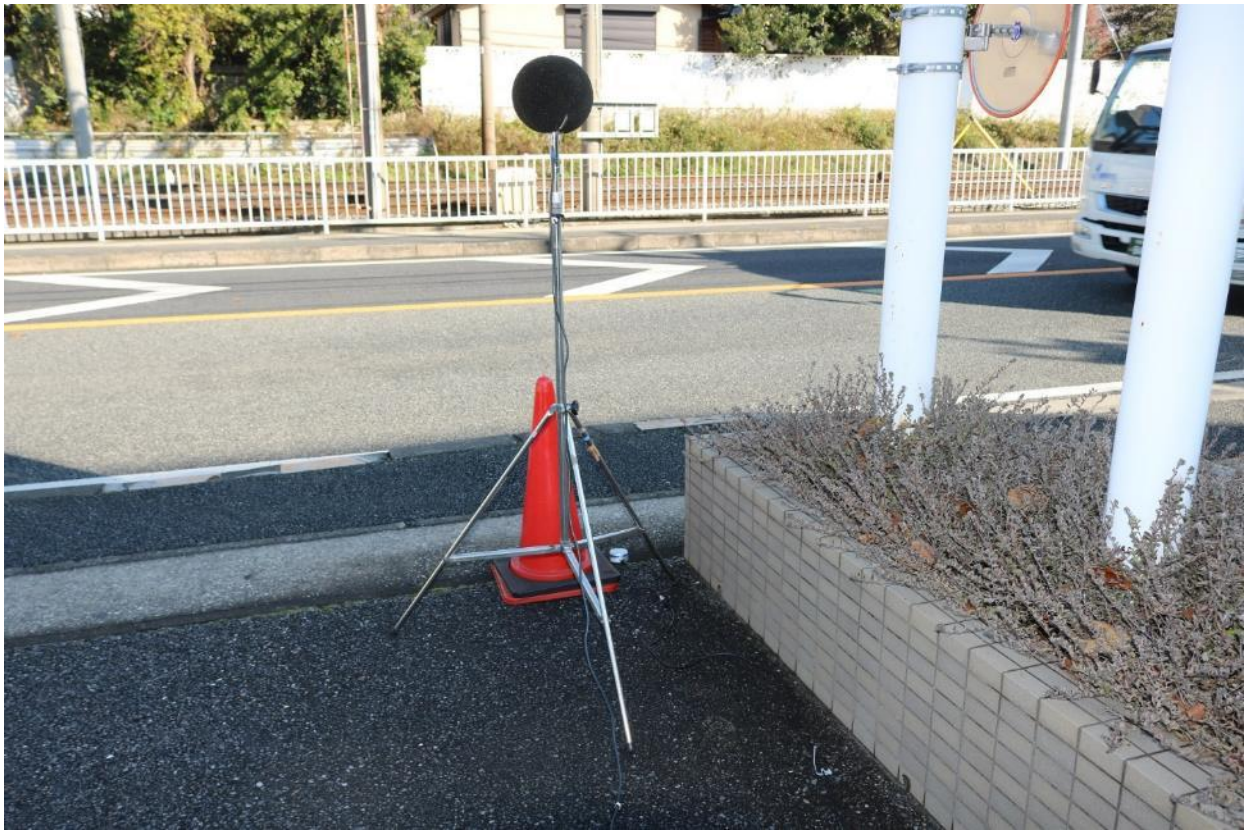
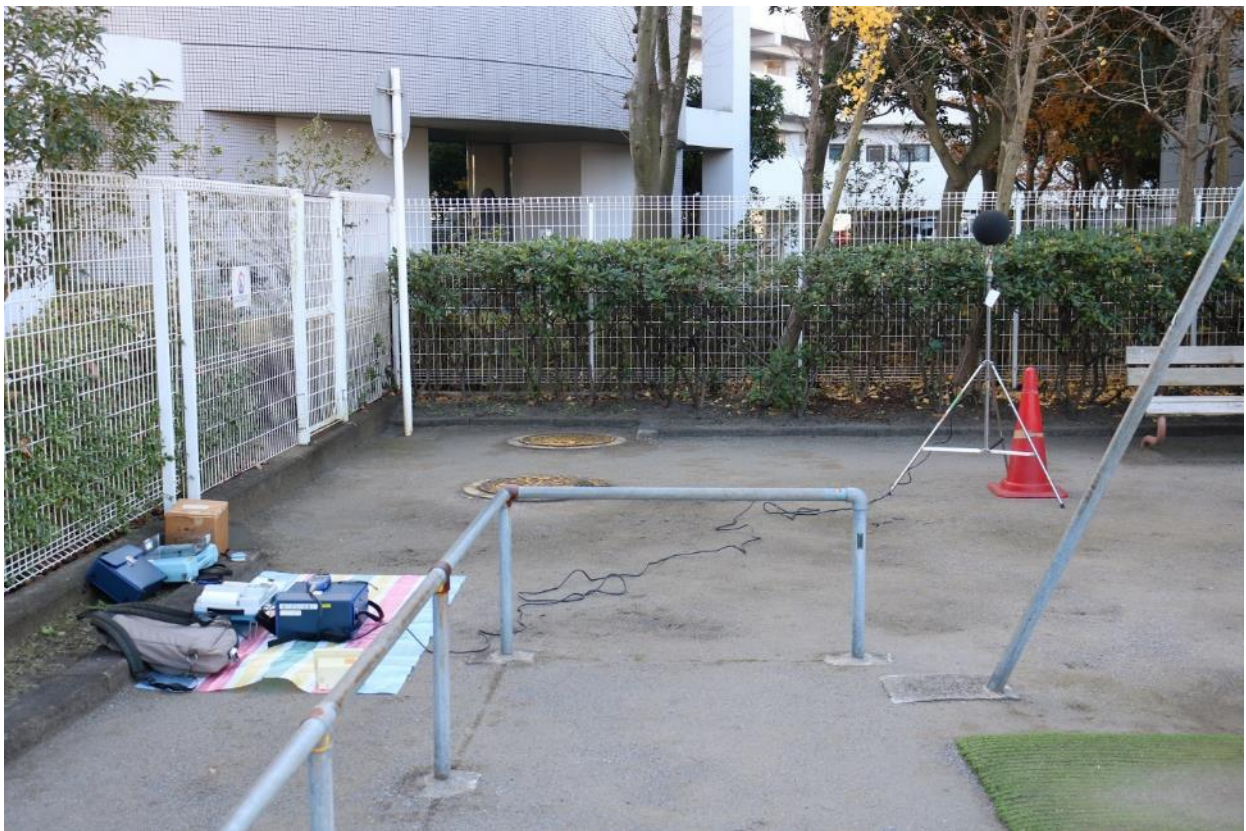
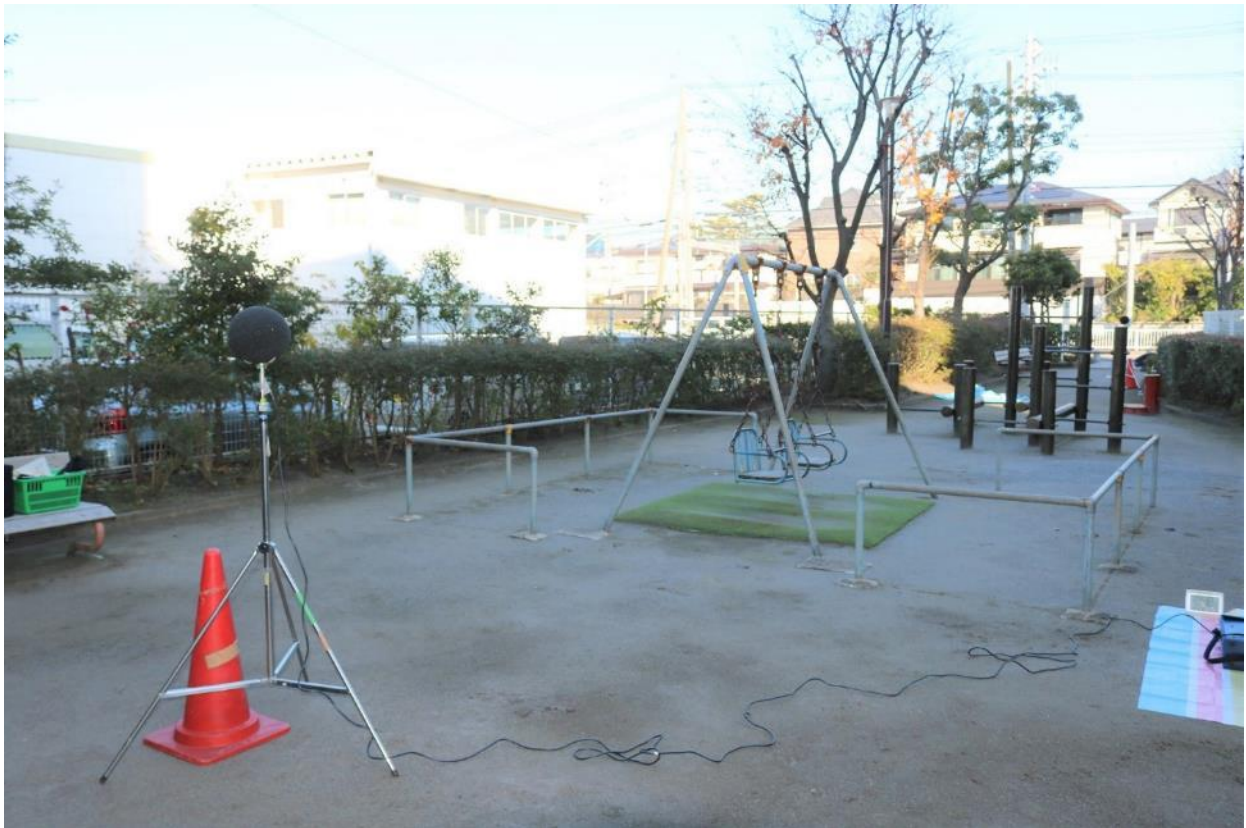
写真1 地点① (0m)

写真2 地点① (4.3m)

写真3 地点① (4.3m位置から見た0m位置方向)

1つ目の調査地点である花輪アベリア公園の周辺地図を図1に示した。（9参考：写真1～3）  
花輪アベリア公園（以下「地点①」という。）では一般国道14号と京成電鉄本線が地上部で並走しており、自動車と鉄道による複合騒音が発生している。また、地点①の敷地は国道及び鉄道とほぼ垂直な方向に細長く伸びた形状をしており、距離減衰の効果を確認しやすい環境にある。妨害音として、歩道部分を行き交う歩行者の話し声や自転車の走行音、上空を通過する東京国際空港（羽田空港）の離着陸機による航空機騒音等が挙げられる。一般国道14号と高架構造で交差している県道8号（一般国道296号と重複する部分）からの自動車騒音は定常騒音的であり、個々の自動車を切り出せるほど明確な騒音レベルの変動は確認できなかった。公園内には遊具があるが、調査時間中に遊具の利用者はおらず、妨害音は発生しなかった。地点①では平成18年にほぼ同じ内容の調査（平成18年環境研究センター年報「環境騒音の総合評価に関する調査研究」）を行っており、条件を揃えることにより過去のデータとの比較ができるため、選定した。

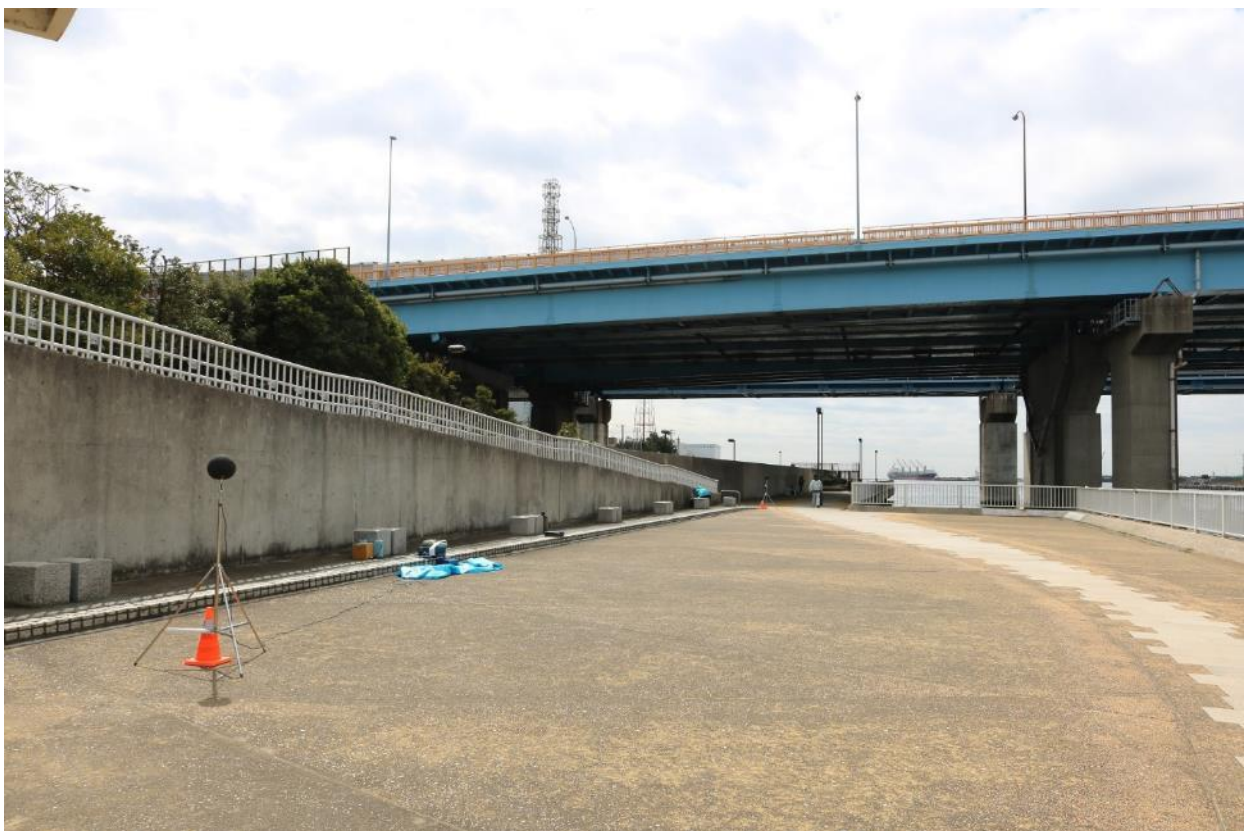
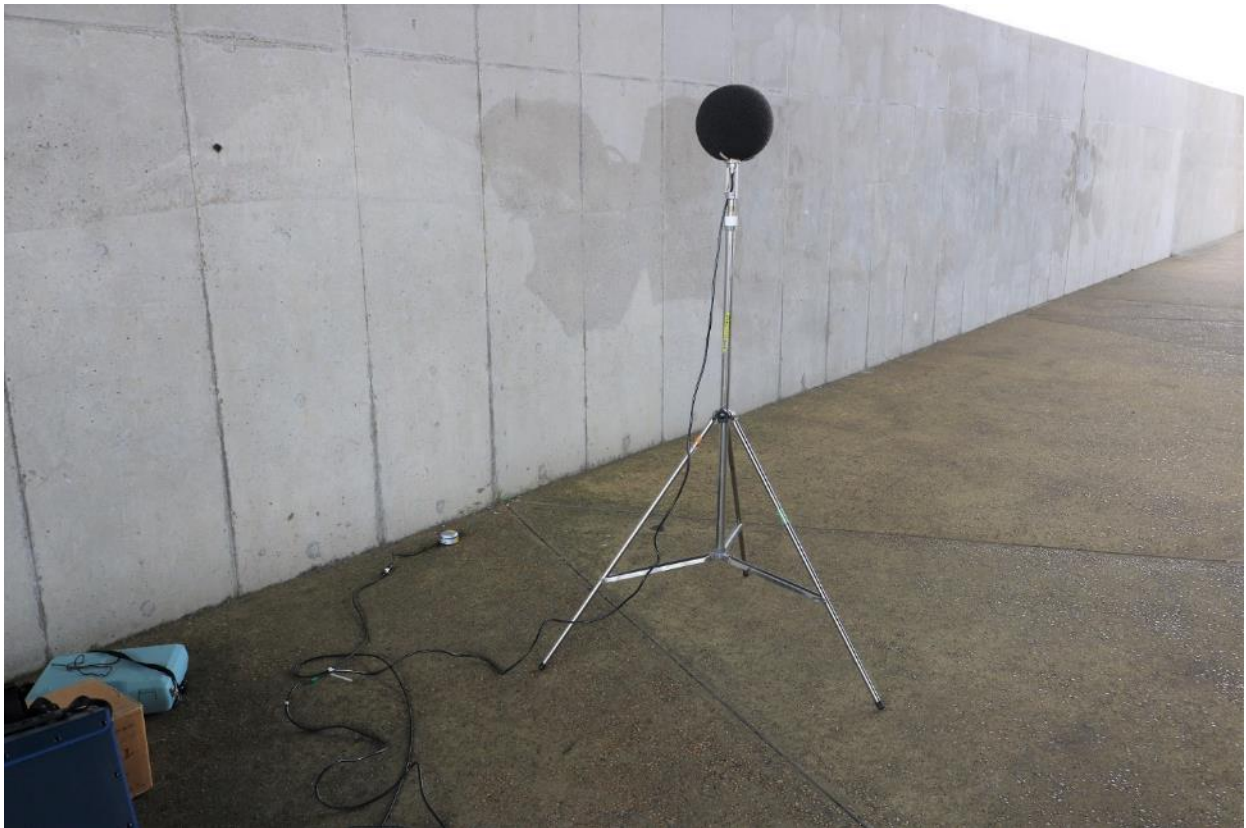
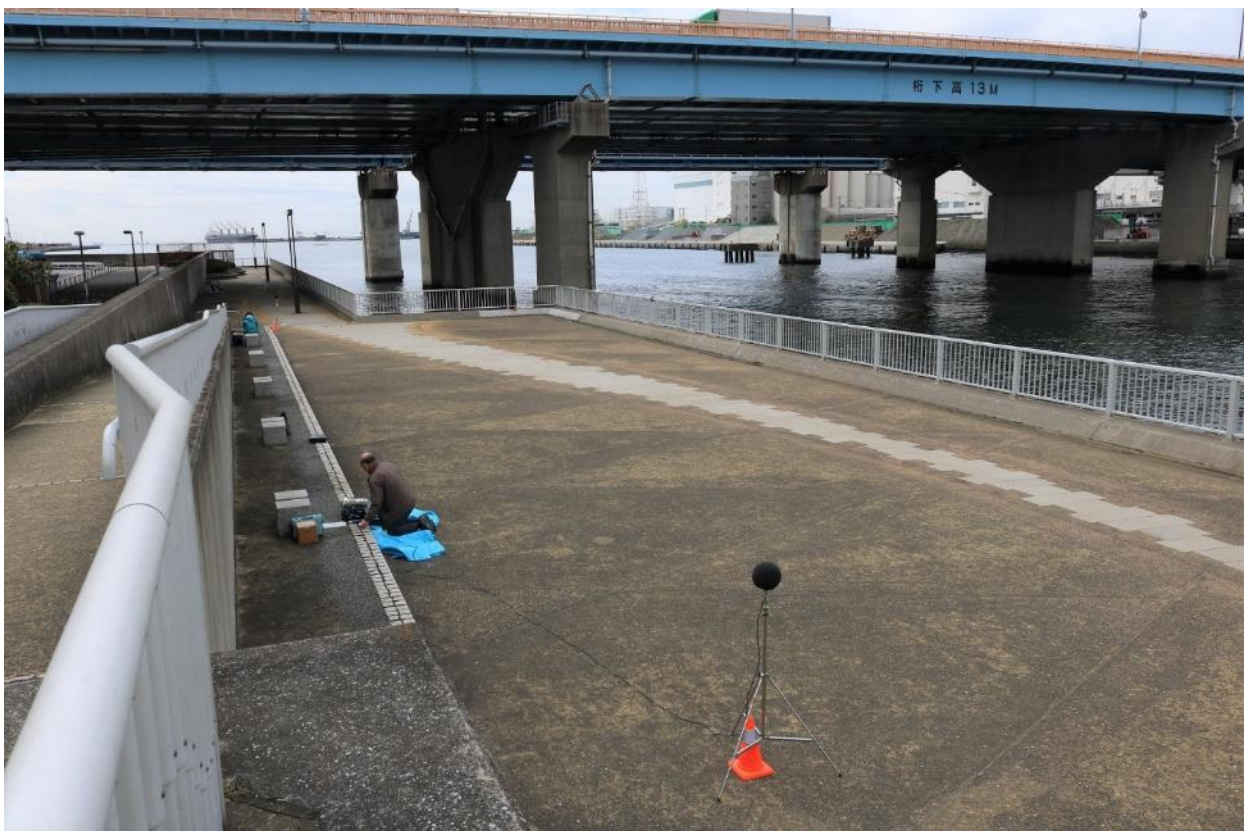
写真4 地点② (高架橋全景, 4.0m位置から見た0m位置方向)

写真5 地点② (0m)

写真6 地点② (80m位置から0m位置方向)

旅客鉄道（JR）京葉線が高架部で並走しており、自動車と鉄道による複合騒音が発生している。船橋港親水公園の敷地も、地点①と同様に国道及び鉄道と垂直な方向に伸びており、距離減衰の効果を確認しやすい環境にある。妨害音として、港を往来する船舶の音、隣接する商業施設の立体駐車場建設工事の音、公園内でスケートボードや球技の練習をする音等が挙げられる。地点②では高架下に併走する道路が無いいため、妨害音の除外をすることにより、理想的な状態で高架構造における自動車・鉄道複合騒音の評価ができることから、選定した。

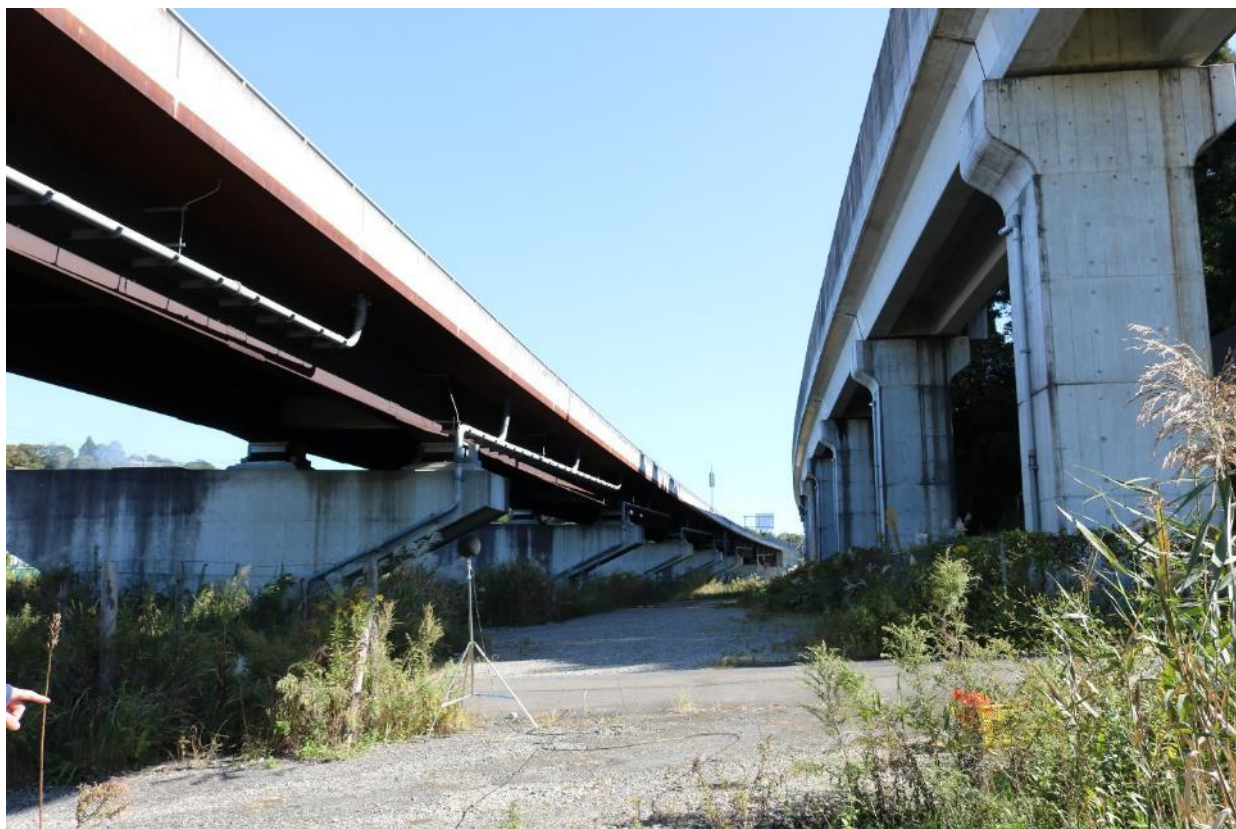
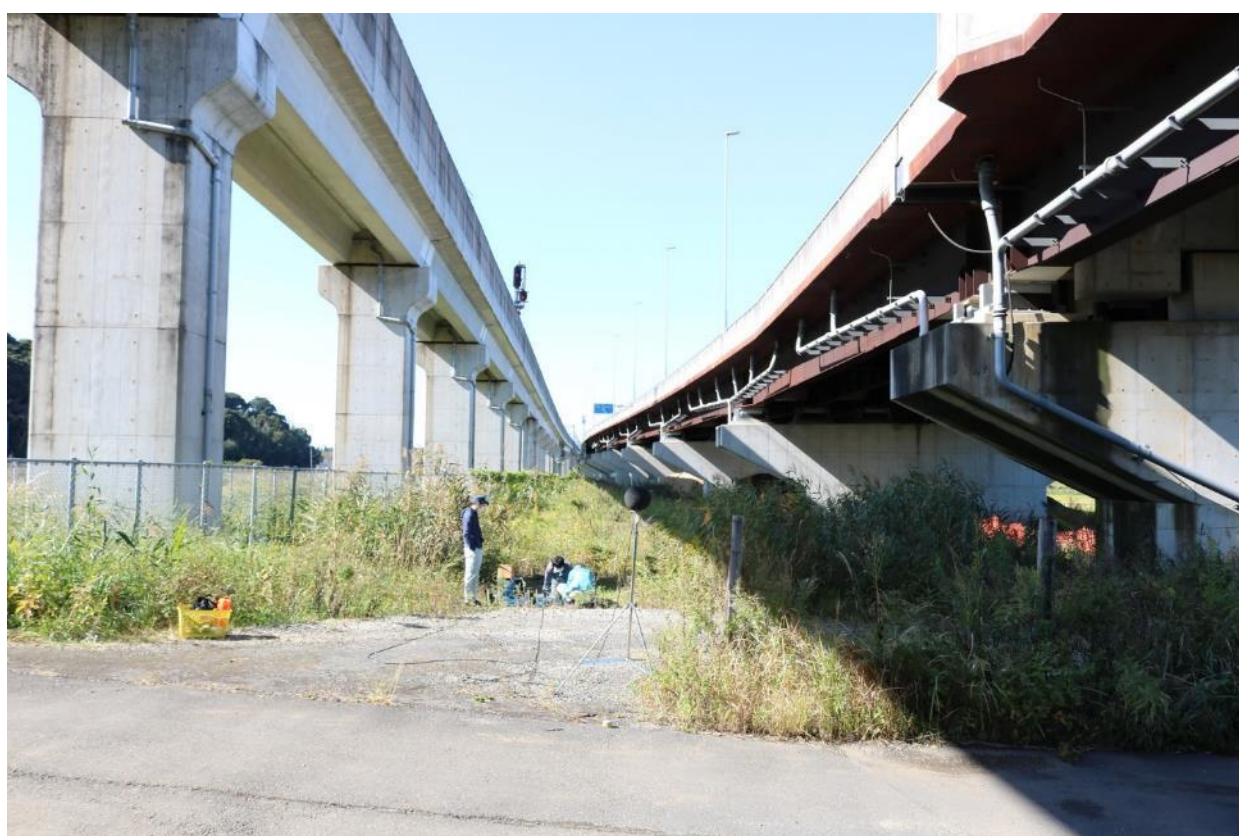
写真7 地点③（高架橋全景と測定位置）

写真8 地点③（測定位置，別角度）
