## 第2章

## 第2章 千葉県の被害

### 第1節 被害の概要

# 東日本大震災による県内の被害状況

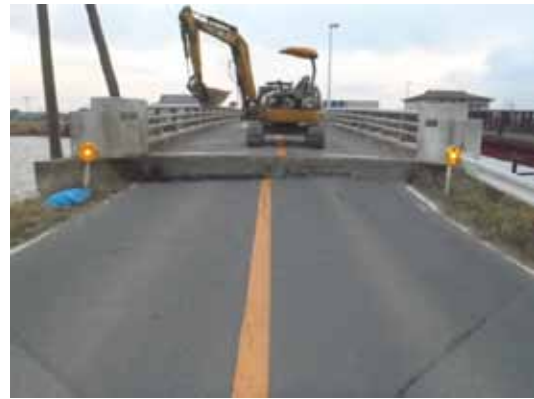
県管理道路では、路面の段差や亀裂、液状化による埋没等の被害が発生し、橋梁も橋台背面の沈下等の被害はあったが、落橋はなかった。

写真 2-1-2 橋梁被害(与田浦橋：香取市)

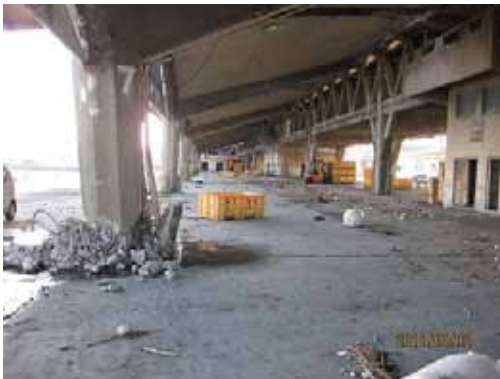
写真 2-1-11 銚子漁港第一市場の柱が崩壊

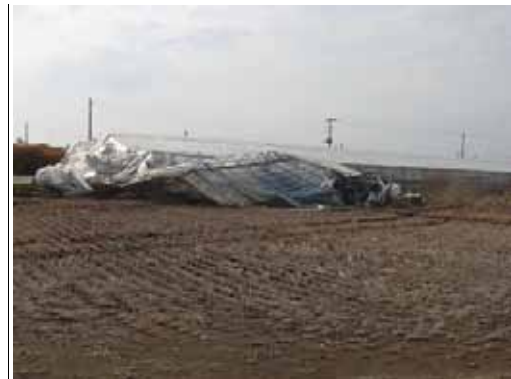
写真 2-1-12 津波で倒壊したハウス

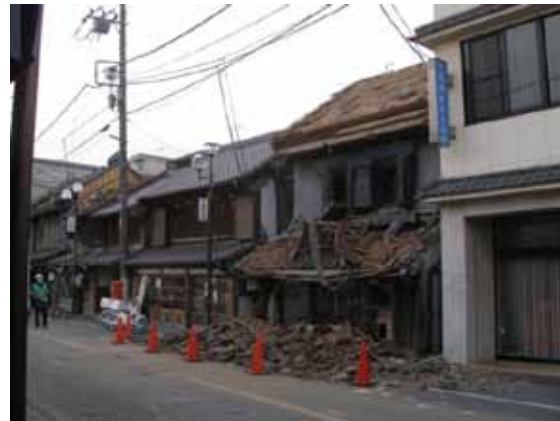
写真 2-1-20 地震発生直後の香取街道沿い  
右から2軒目は県指定文化財「正文堂書店店舗」  
(提供：香取市教育委員会)

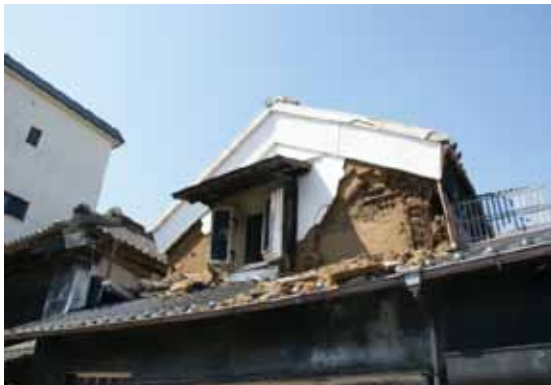
写真 2-1-21 県指定文化財「旧油惣商店土蔵」の被災状況  
(提供：香取市教育委員会)

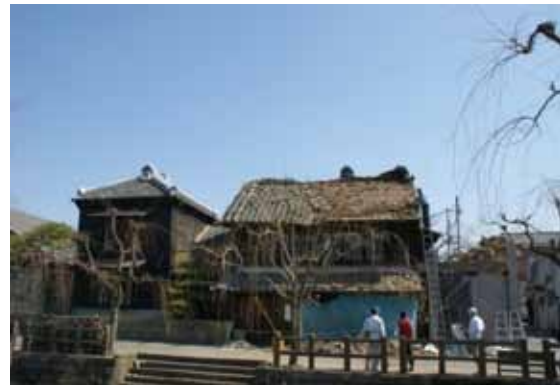
写真 2-1-22 県指定文化財「正上醤油店」の被災状況  
(提供：香取市教育委員会)

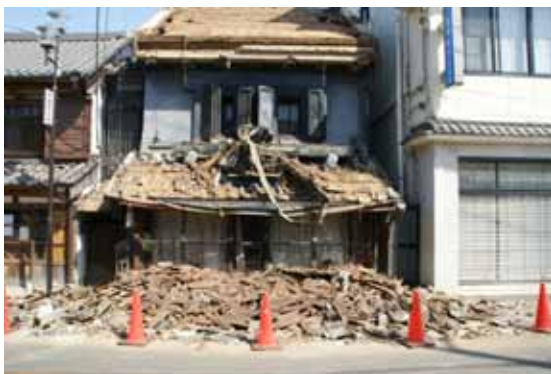
写真 2-1-23 県指定文化財「正文堂書店店舗」の落下した屋根瓦  
(提供：香取市教育委員会)

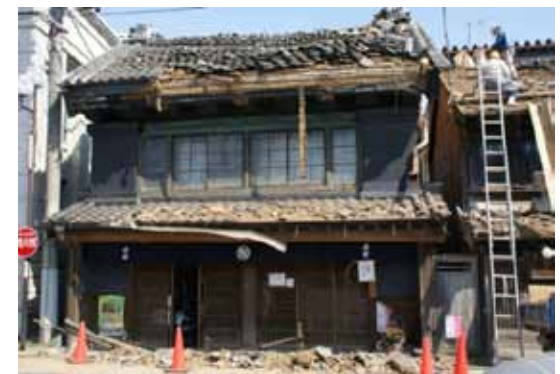
写真 2-1-24 県指定文化財「福新呉服店」の被災状況  
(提供：香取市教育委員会)

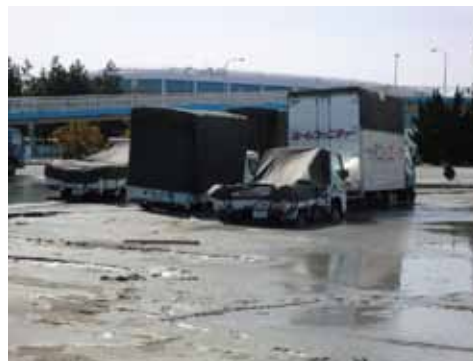
また、幕張メッセ施設本体の外溝部の一部及び幕張メッセ駐車場のほぼ全面において、液状化による陥没や隆起、地割れが発生し、特に駐車場では大量の砂の噴出による被害が著しい状態となった。

写真 2-1-31 メッセ駐車場の液状化

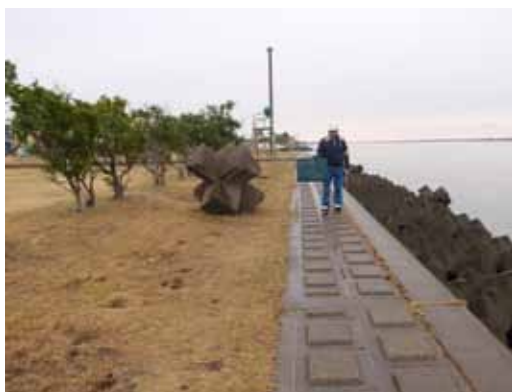
写真 2-2-2 打ち上げられた波消しブロック  
河川遡上した津波の強さを示している。  
(長塚町運動公園)

長塚町から松岸町にかけての河川敷公園などでは浸水が認められ、フェンスの倒壊もあった。また、公園では波消しブロックが浮上・移動していた。利根川岸に並ぶ波消しブロック列も崩れ、散在していた。

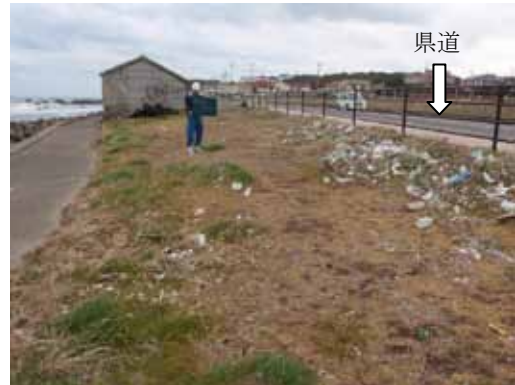
写真 2-2-4 県道手前に打ち上げられた漂流物 (海鹿島町)

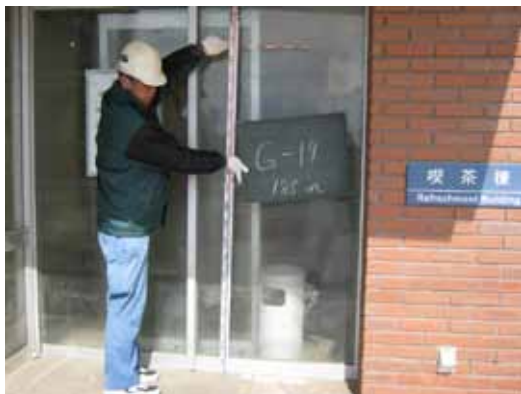
写真 2-2-7 浸水した喫茶棟 (千葉科学大学)

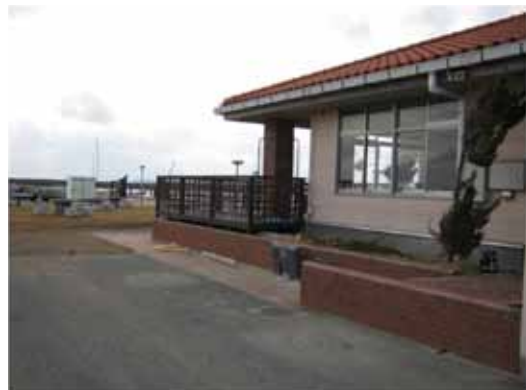
また、同じ地域に位置する千葉科学大学の本部・喫茶棟・薬学部などにも津波が到達しており、大学本部の海側に面したガラスは全壊していた。また、グラウンドも冠水し、地表面からの水深は約0.70m であった。

写真 2-2-8 浸水深 2.1m のセンターハウス正面 (海側) のガラスは全壊 (千葉科学大学)

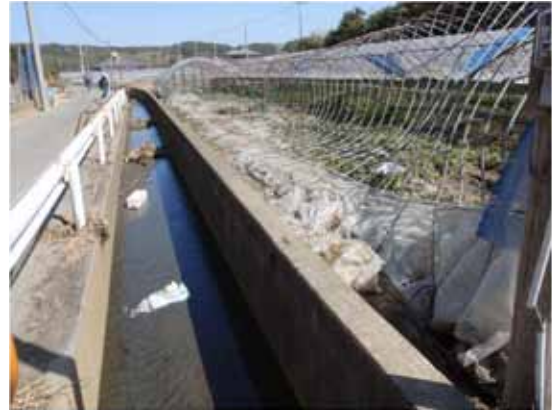
写真 2-2-12 水路脇のビニールハウス倒壊  
(旭市平松)

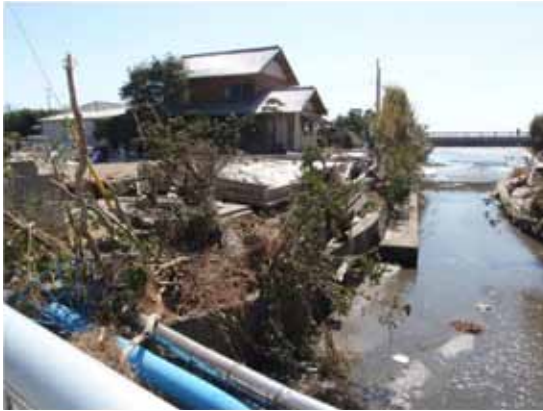
写真 2-2-13 矢指川左岸の河口付近  
護岸崩壊 (旭市横根)

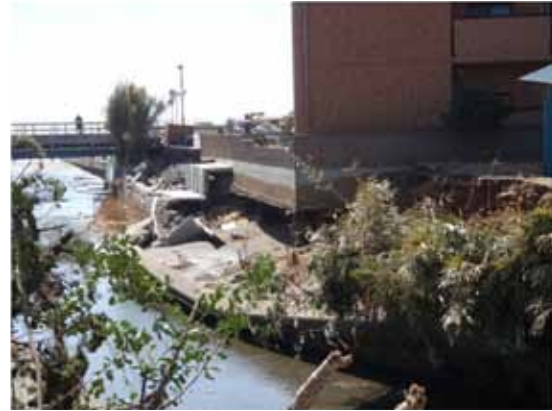
写真 2-2-14 矢指川右岸の河口付近  
護岸崩壊及びマンションの基礎洗掘  
(旭市横根)

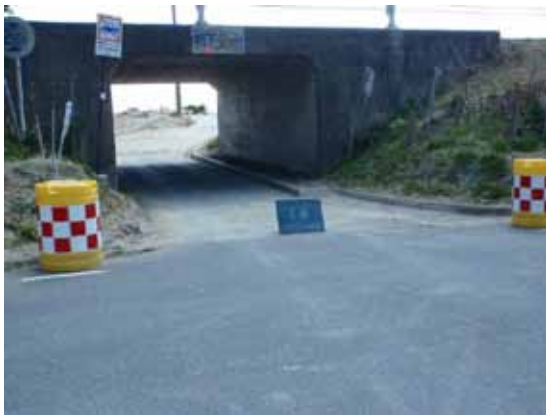
写真 2-2-17 有料道路下のトンネル  
市街地への進入路となった（大網白里町）

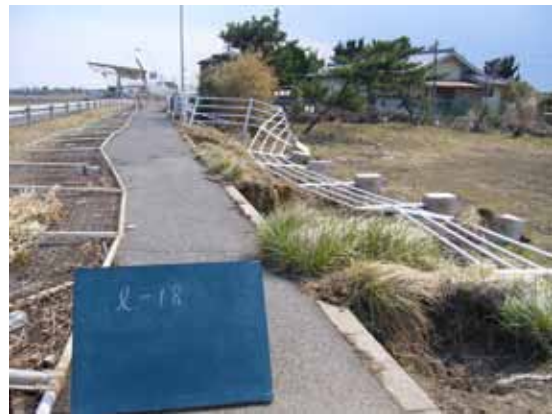
写真 2-2-18 有料道路ゲート付近の倒れた  
フェンス、有料道路用と歩道用の2列とも  
倒れている（一宮料金所付近）

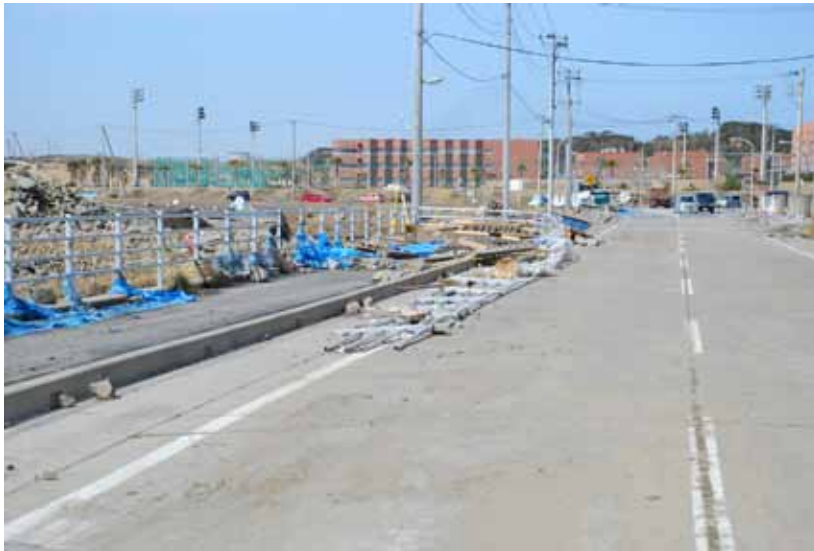
写真 2-2-21 津波による被害（銚子市潮見町：銚子市提供）

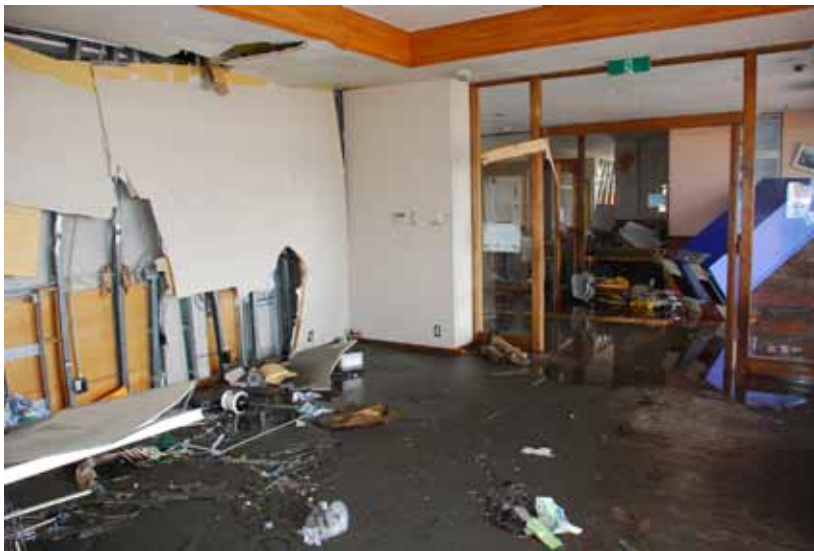
写真 2-2-22 津波による被害（銚子マリーナ：銚子市提供）

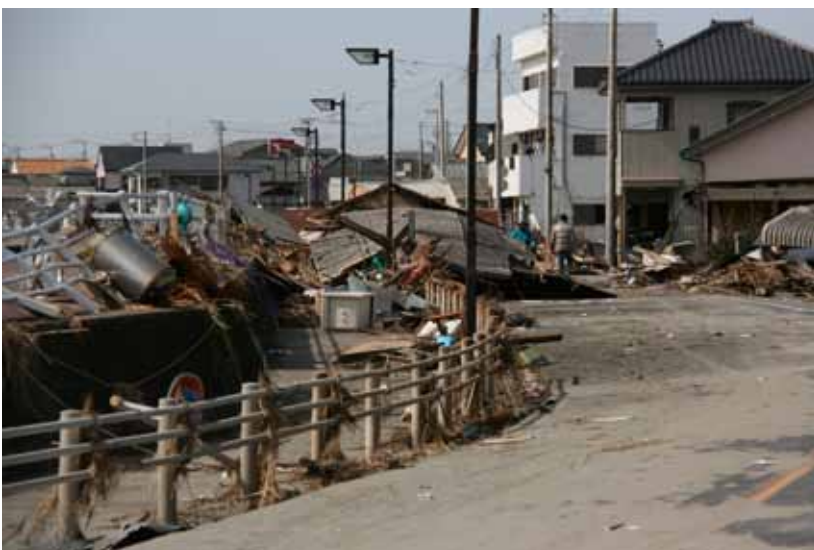
写真 2-2-23 津波による被害（旭市飯岡地域：旭市提供）

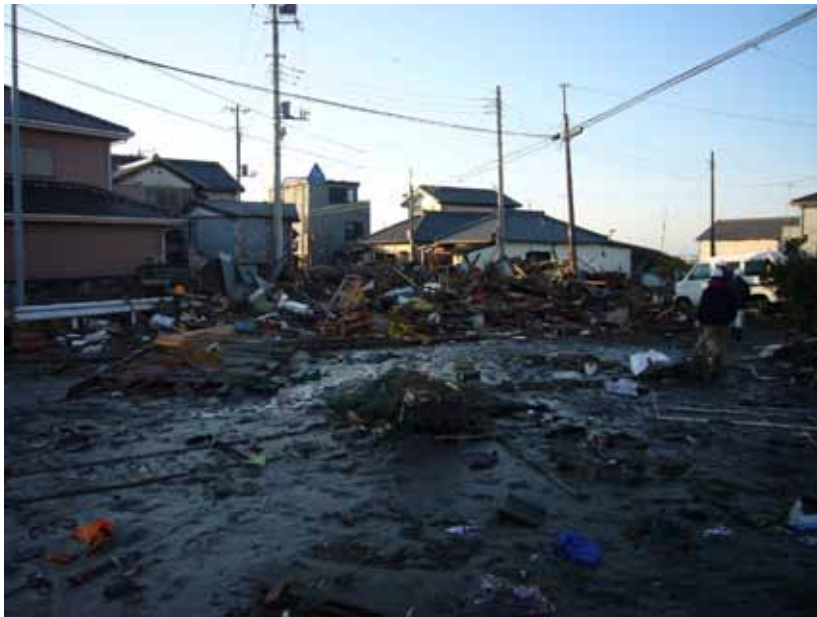
写真 2-2-24 津波による被害（旭市飯岡地域：旭市提供）

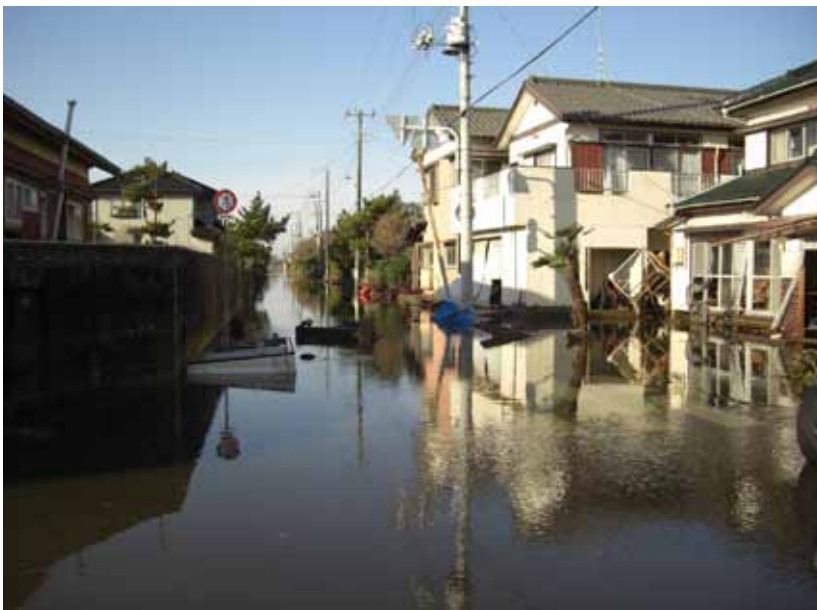
写真 2-2-26 津波による被害（横芝光町上塚地区：匝瑳市横芝光町消防組合消防本部提供）

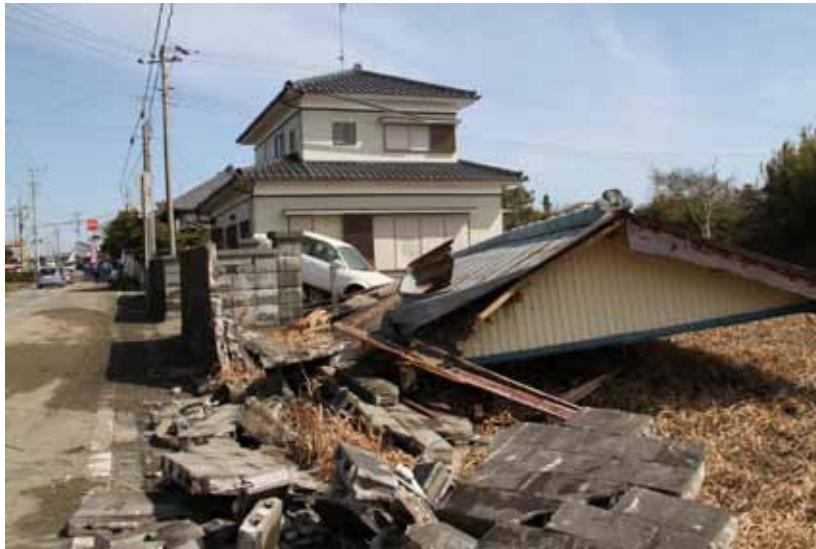
写真 2-2-27 津波による被害（木戸川周辺：山武市提供）

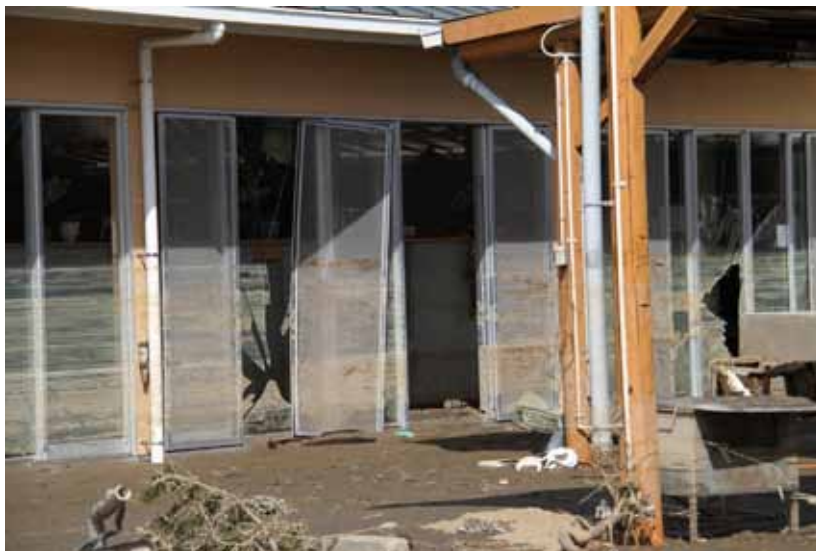
写真 2-2-28 津波による被害（山武市蓮沼地域：山武市提供）

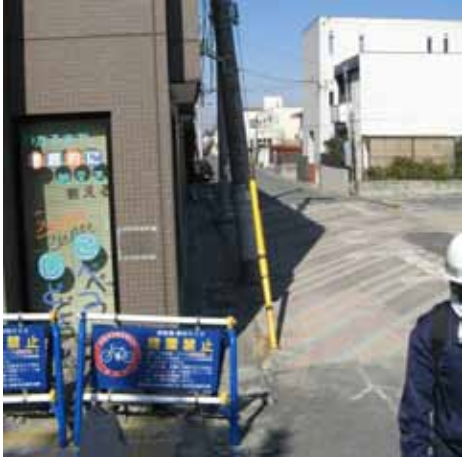
写真 2-3-1 浦安市入船  
3階建てのビルが50cm程度沈降した。周囲の道路もいっしょに沈降し、電柱は大きく傾いた。

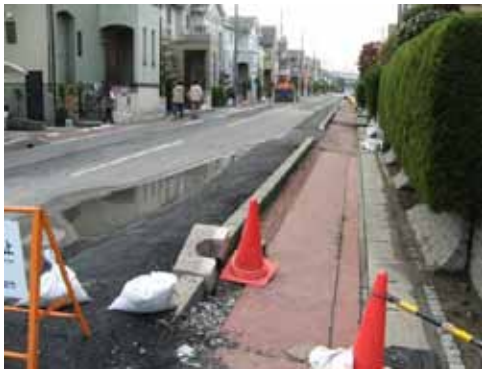
写真 2-3-2 浦安市舞浜  
道路中央が相対的に高くなり、両脇が数十cm沈下している。  
両脇の戸建て住宅とレンガ塀は数十cm程度沈み込んでいる。

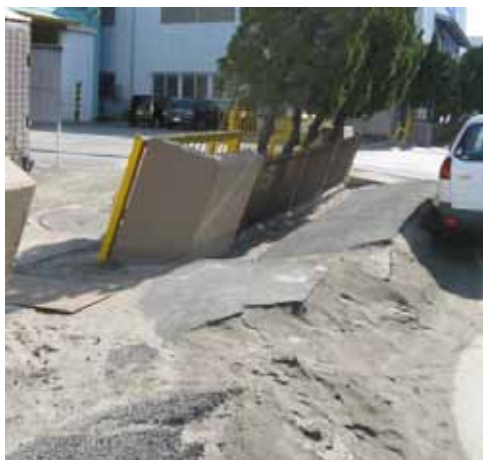
写真 2-3-3 鉄鋼団地  
大量の噴砂とコンクリート塀が沈み込み大きく傾いた。

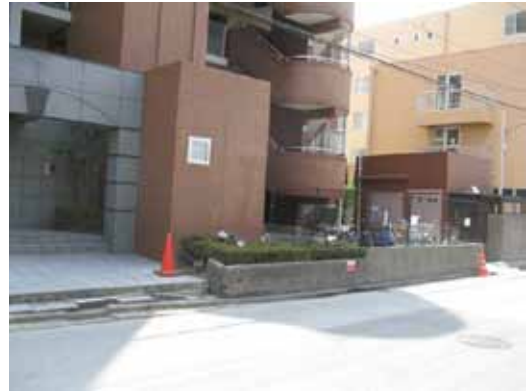
写真 2-3-4 浦安市今川  
構造物の抜け上がりは20cm程度

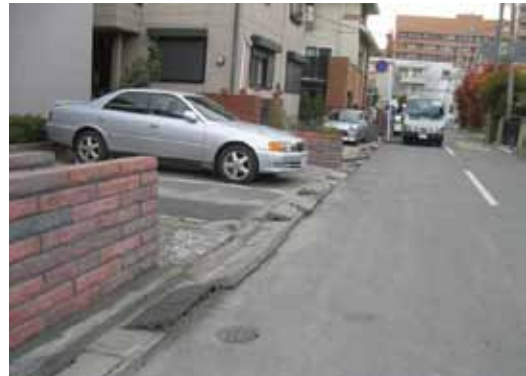
写真 2-3-5 浦安市今川  
道路わきの住宅敷地部分は10~20cm沈下し、道路わきの排水路は波打っている。

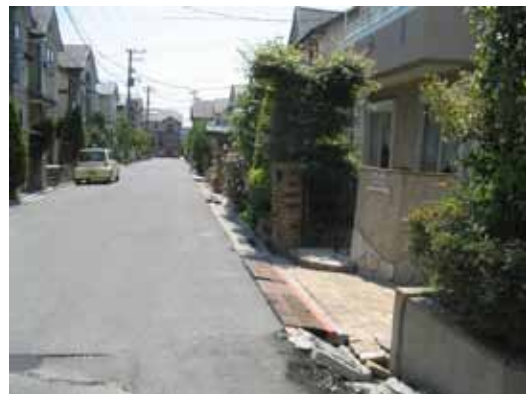
写真 2-3-6 浦安市舞浜  
宅地部分が20cm程度沈下した。  
レンガ塀も20cm程度沈み込んでいる。

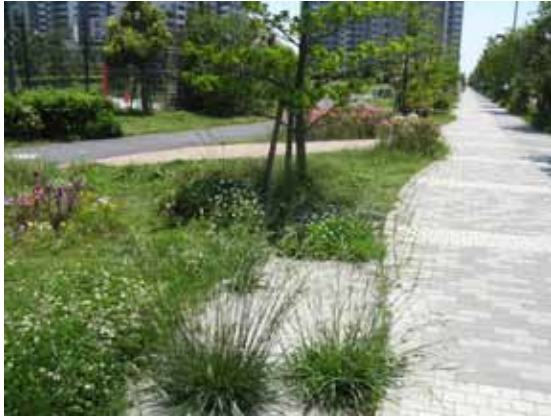
写真 2-3-7 浦安市日の出の日の出おひさま公園内。噴砂はみられるものの、この歩道部分はほとんど変形がみられない。

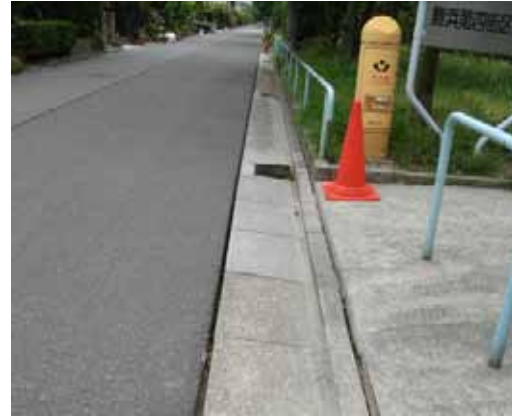
写真 2-3-8 浦安市舞浜道路の端に数センチの隙間が空いたり、数センチの沈下がみられる程度の変形がみられている。

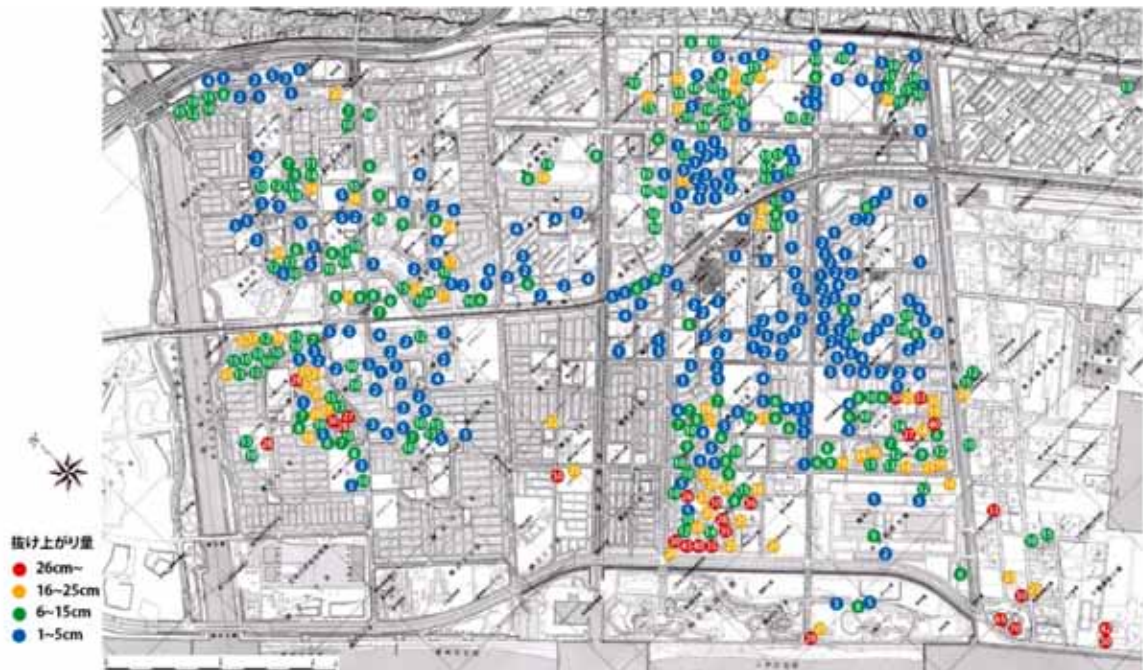
図 2-3-8 千葉市美浜区の花見川～黒砂水路における基礎構造物の「抜け上がり」量（≒表層の沈下量）

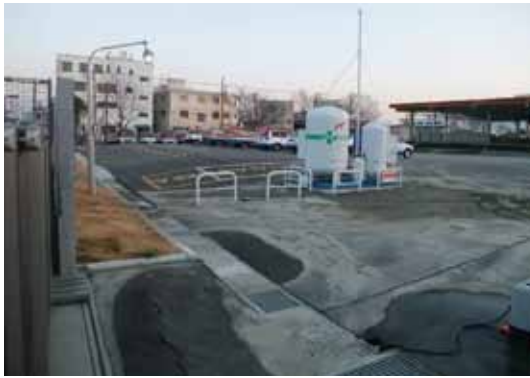
写真 2-3-9 千葉市美浜区新港 地下タンクの浮上と噴砂 (3/12)

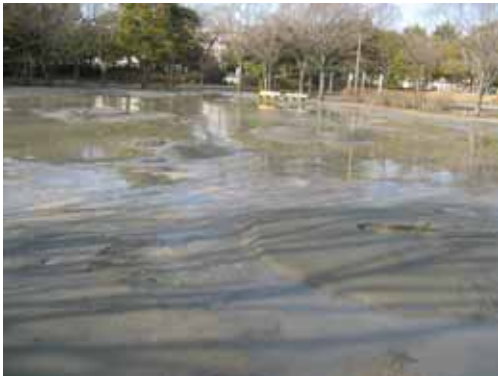
写真 2-3-11 千葉市美浜区磯辺 中磯辺公園での大規模な噴砂と大規模な沈下 (3/12)

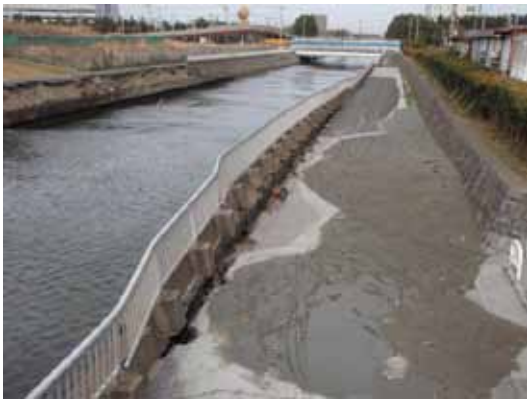
写真 2-3-16 習志野市芝園 茜浜と海浜霊園の間にある菊田川の水路左岸  
左岸側では液状化した 噴砂が認められ柵が波打ち水路側に張り出している（3/14）

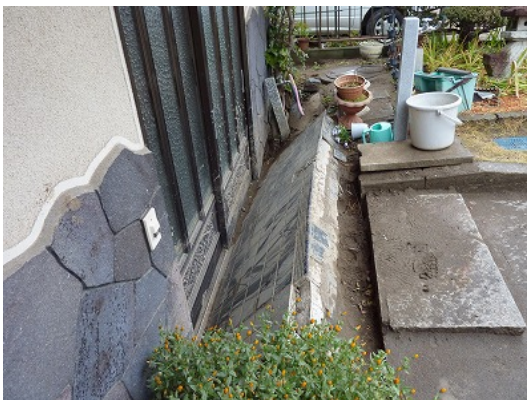
写真 2-3-19 我孫子市都 家屋の沈下・傾動。  
敷地（庭）面との相対的な変化が大きく玄関前敷石が大きく家屋側へ落ち込んでいる（3/22）

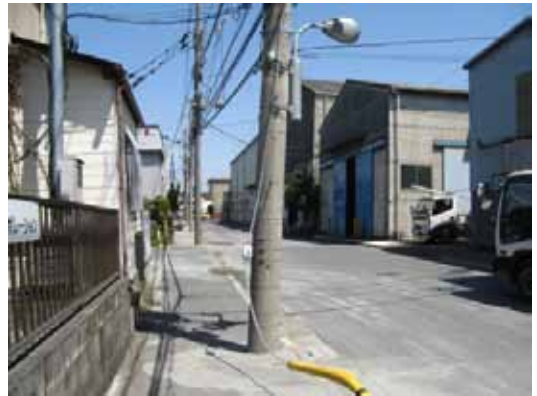
写真 2-3-18 浦安市鉄鋼団地 電柱の沈下（4/12）

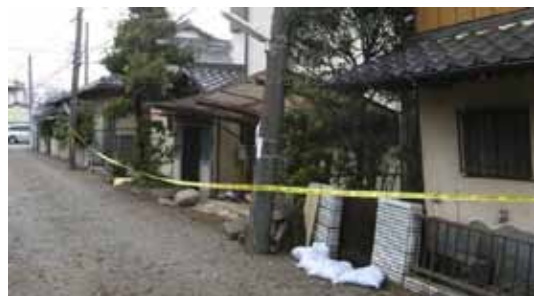
写真 2-3-20 我孫子市布佐西町 道路の変形と家屋・塀の傾き  
深刻なところでは 1m 程度の沈み込みもみられる（3/22）

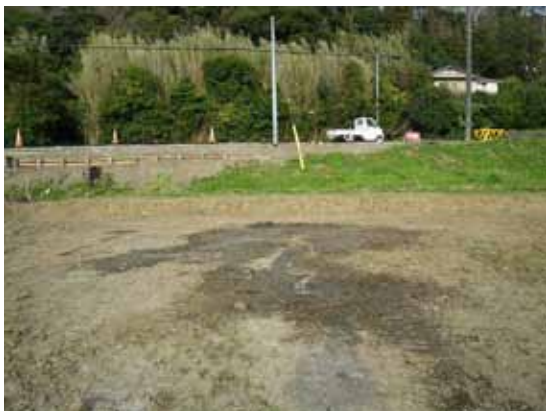
写真 2-3-25 南房総市 1923年関東地震時に地割れがあった付近での噴砂  
噴砂はシルト質 (4/2)

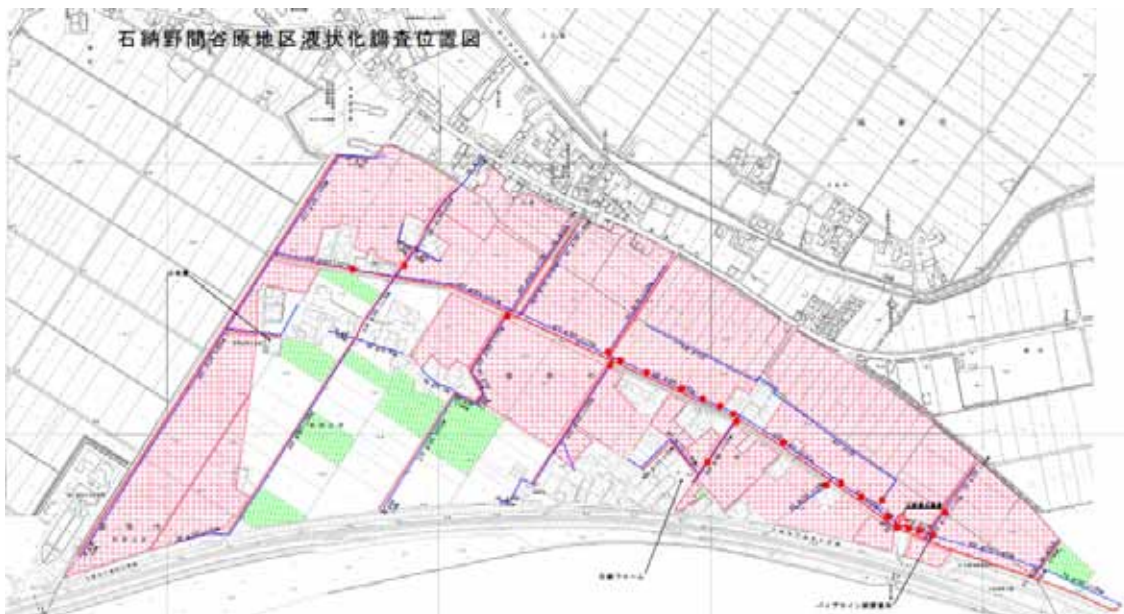
石納野間谷原地区では、田面下に石綿管が埋設されており、至るところで破断による漏水が見られた。神崎西部地区では、塩化ビニル管を砂で埋め戻した部分の道路が沈下、崩壊していた。

図 2-3-13 石納・野間谷原地区の液状化調査結果  
(ピンクが液状化箇所、赤丸がパイプライン漏水箇所)
