3. 甚大な浸水被害が発生した要因

なぜ、これほどまでに甚大な浸水被害となったのか、
一宮川流域のそもそもの特性やこれまでの変遷、
今回の降雨などに着目して考察しています。

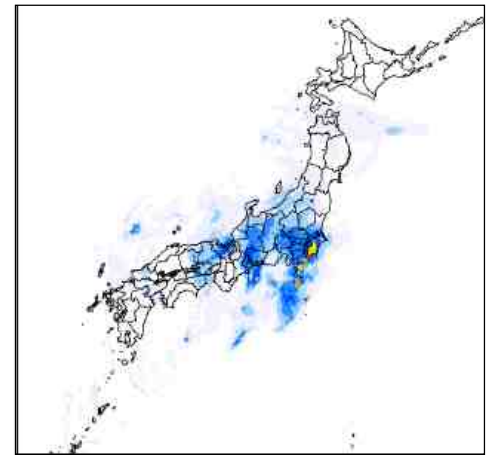
1時間降水量（解析雨量）

■ 令和元年10月25日、千葉県上空で発達した雨雲は、房総半島中央の丘陵部から北総地域へと縦断し、**長柄町水上地先で時間最大雨量77ミリメートル、半日の総雨量は360ミリメートル**を記録するなど、**猛烈な雨が降りました。**

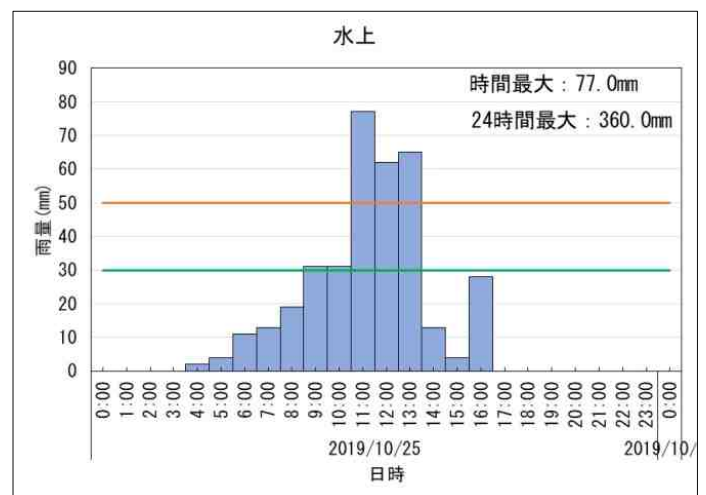
上流域の雨量の推移

■ 当該箇所における3時間当たりの降雨は、**過去甚大な被害をもたらした平成元年、平成8年の約2倍に相当する降雨量**となりました。
