浦安海岸入船地区の護岸の対策工法の検討

説明資料

令和5年2月2日（木）

千葉県

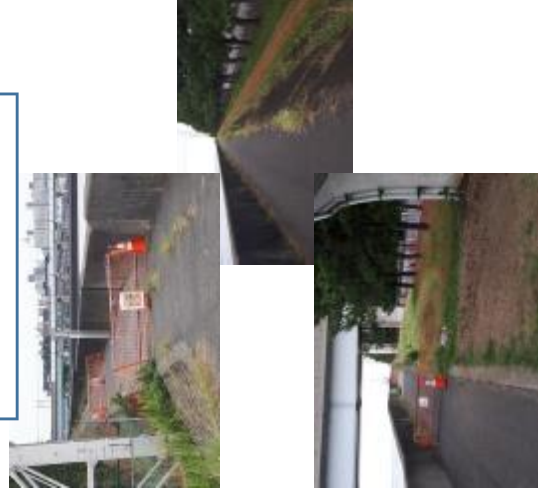
安全対策の状況

- 令和4年4月10日に浦安海岸入船地区（浦安市入船4丁目地先）の管理用通路の一部で陥没が発生した。
- 管理用通路の舗装の穴の穴の大きさは縦約2m x 横約1m、空洞の大きさは延長約10m x 深さ約2m程度あった。
- 陥没の発生を受け、海岸利用者の安全を確保するため、バリケードや看板類により利用者の立ち入りを制限するとともに、現場の養生を行った。

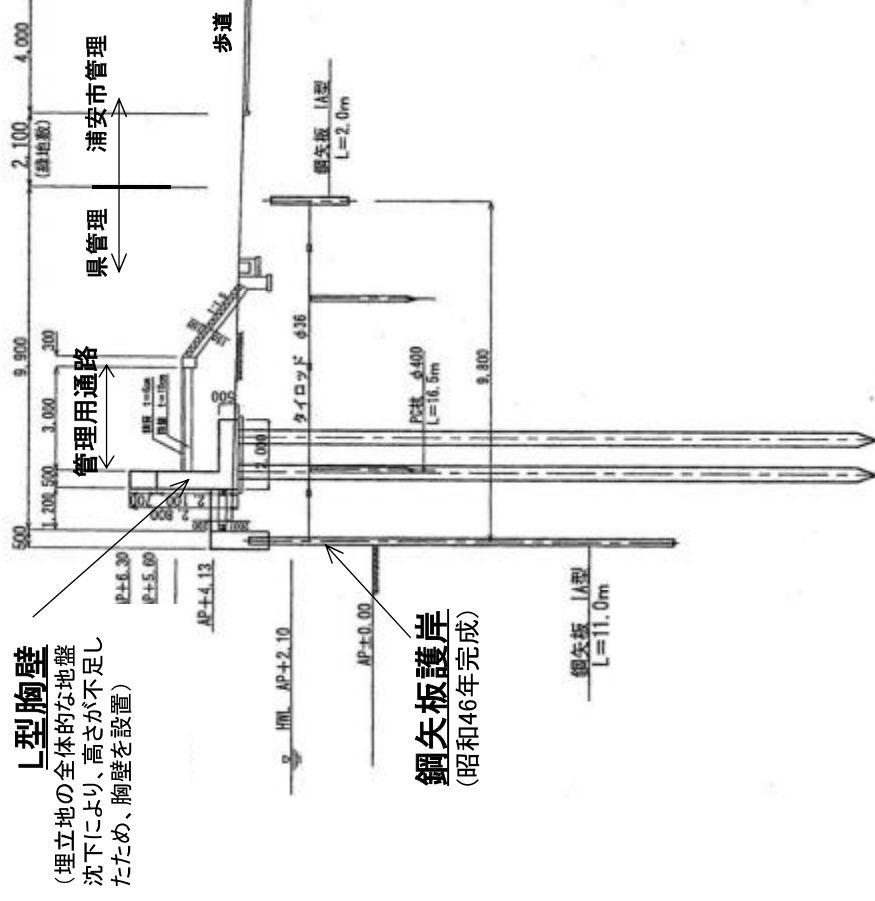
【入船地区の代表断面】

- ・ 県が管理する浦安海岸入船地区の護岸は、県業庁が浦安地区第一期地区の埋立て造成に伴う埋立外周護岸として昭和46年に整備したもので、海岸保全施設に指定されている。
- ・ 施設の延長は約700mで、構造は控え矢板式の鋼矢板護岸とL型胸壁の複合形式となっている。
- ・ 鋼矢板護岸は昭和46年に完成してから約50年が経過している。
