第15回三番瀬評価委員会

平成21年度 塩浜2丁目護岸モニタリング調査結果

平成22年 3月

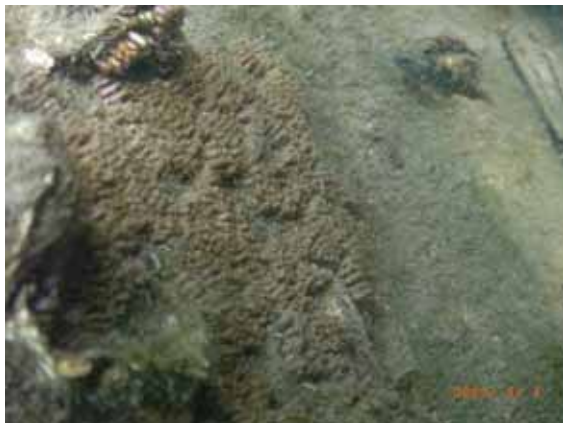
低潮帯では、石積みや石積みに着したカキ殻をイボニシ、ハゼ科が産卵場として利用している。

ハゼ科の卵塊: 施工後約2年8ヵ月

石積み及びカキ殻に産み付けられたイボニシの卵のう
