4. 工事から1年後の検証・評価

モニタリング調査結果 < 工事から1年後の検証・評価 >

工事から1年後の検証・評価<防護>

平成19年11月

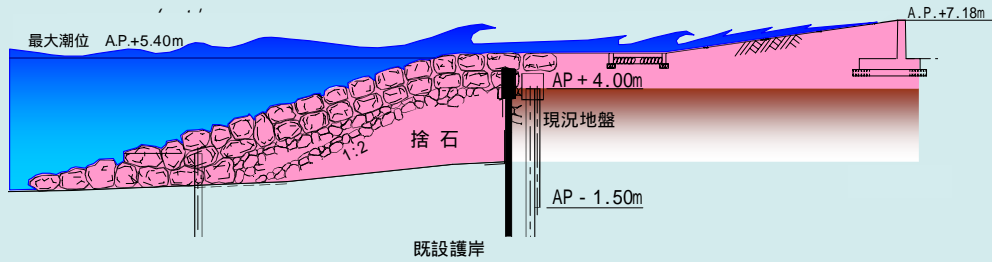
”緊急対応”への指標 : 既設護岸の補強に必要な石積が確保されたか。
老朽化した現在の護岸の倒壊防止を図る。

"緊急対応"への指標 : 既設護岸の補強に必要な石積が確保されたか。
老朽化した現在の護岸の倒壊防止を図る。 **50 / 100**

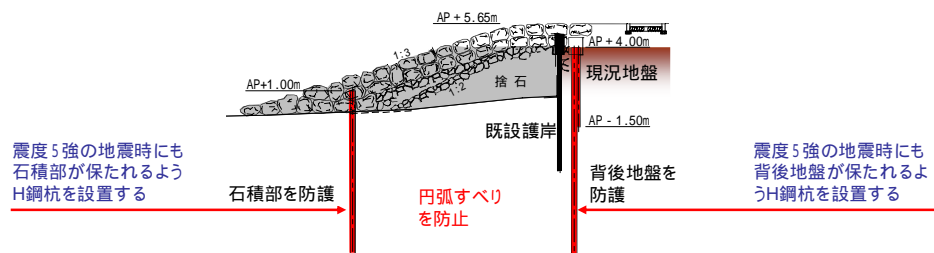
”耐震”への指標 : H鋼杭(海側、陸側)が打設されたか。
震度5強の地震時にも石積部が保たれるようH鋼杭を設置する。
” 背後地盤が ”

"耐震"への指標 : H鋼杭(海側、陸側)が打設されたか。
震度5強の地震時にも石積部が保たれるようH鋼杭を設置する。
" 背後地盤が " 。 **25 / 100**

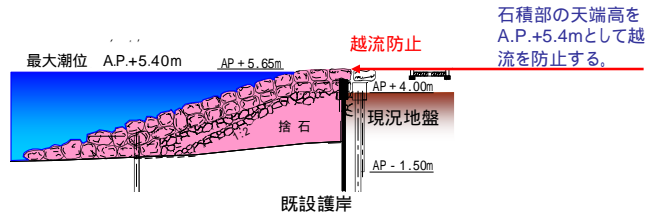
最大潮位での"越流防止"への指標

： 石積堤の高さがA.P.+5.4mに達しているか。
A.P.+5.4mに達する最大潮位でも越流しない高さの護岸とする。

最大潮位での"越流防止"への指標
: 石積堤の高さがA.P.+5.4mに達しているか。
A.P.+5.4mに達する最大潮位でも越流しない高さの護岸とする。 **37 / 100**

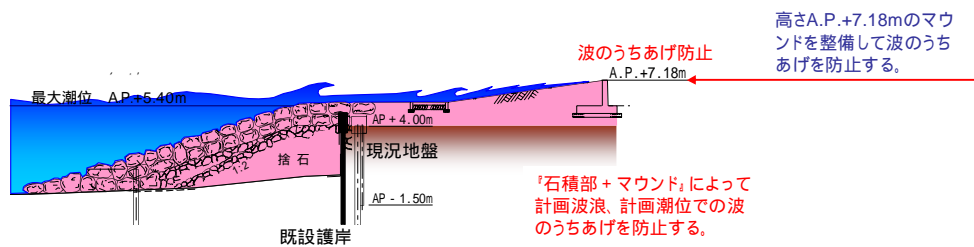
"高潮災害防止"への指標： 背後地のマウンド高さがA.P.+7.18mに達しているか。
高潮時にも波が背後地に及ばないようA.P.+7.18mの高さのマウンドを護岸背後に整備する。

"高潮災害防止"への指標 : 背後地のマウンド高さがA.P.+7.18mに達しているか。
高潮時にも波が背後地に及ばないようA.P.+7.18mの高さの
マウンドを護岸背後に整備する。 **後背地との調整中**
