1-6 目標達成基準1に対する検証と評価

改修により一時的に消滅する**現状の護岸部潮間帯の生物群集**が**再定着**すること。

2. 地形の変化状況と検証評価

3. 底質の状況と検証評価

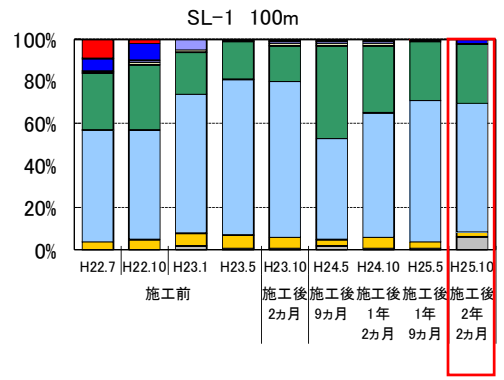
追加距離 100m

検証場所(距離17m、100m)では、基準値(泥分30%)を超える箇所は確認されなかった。

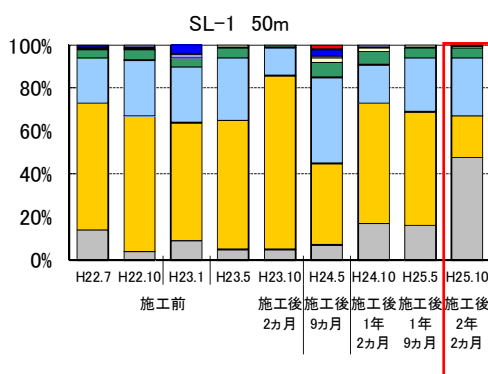
追加距離 50m
滞筋底部

※1 H24年5月の測線SL-1護岸のり先(距離17m)は、工事に設置したシルトフェンスの影響によると思われる。
 ※2 H25年5月の測線SL-1護岸のり先(距離17m)は、石積護岸部周辺が工事中であったため、代替測線での調査結果を示す。
