2丁目工事着手（平成18年）から 8年後のモニタリング調査と検証・評価

平成27年 1月

目標達成基準に対する検証・評価

個別目標:環境.....周辺生態系の保全

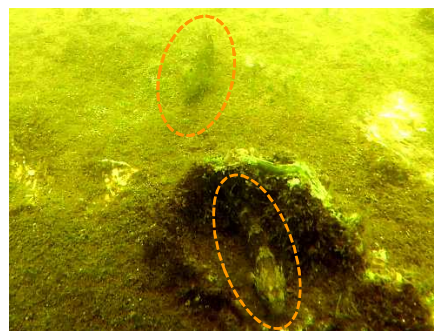
低潮帯付近の石積み表面およびカキ殻内で確認されたハゼ科
