## 平成24年度モニタリング調査計画

## I. 目標達成基準に対する検証・評価

## 1. 潮間帯生物の定着状況と検証評価

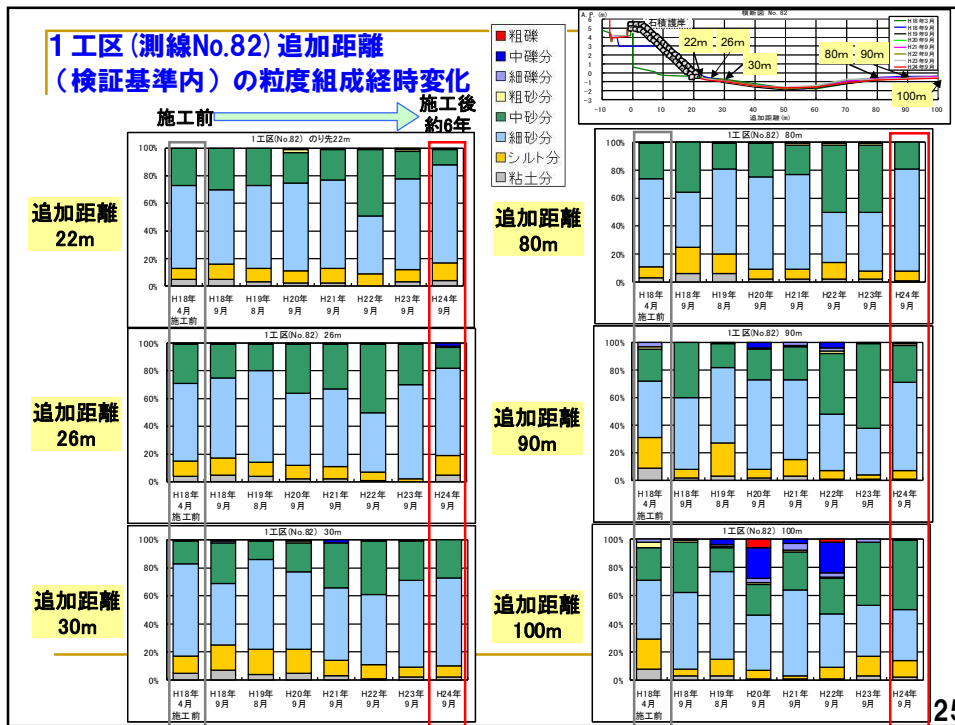
検証場所における泥分の割合は、検証基準(40%以下)を満たしている。

2-5. 目標達成基準2に対する検証と評価	
目標達成基準2	周辺海底地形に洗掘等の著しい変化が生じないこと
検証結果	<b>海底地形に関する検証基準</b> ■ 検証箇所(のり先)における施工前と施工後約6年の地形変化は-9cmであり、海底地形に関する検証基準「施工前海底面に対して±50cm」を満たしていた。
	<b>底質(粒度)に関する検証基準</b> ■ 泥分の割合は、検証箇所である離岸距離22m~30m、及び80m~100mでは、40%以下の値であり、底質(粒度)に関する検証基準「泥分の割合が40%を超えないこと」を満たしていた。
工事6年後の評価	海底地形、底質(粒度)ともに、季節的な変動等はみられるものの、 <b>現在までのところ著しい変化は確認できない。</b>
