千葉県環境研究センターでは、地質環境研究室において東北地方太平洋沖地震が発生した 3 月 11 日以後、千葉県における地質環境に関する被害状況の調査を行っています。

今回は、3 月 14 日までに、千葉市～浦安市の東京湾岸埋立地を中心に、液状化－流動化被害の状況を調査した結果の概要を報告します。

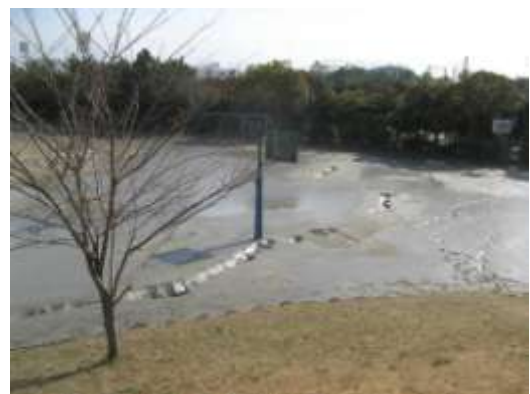
1. A 帯は、千葉市美浜区幸町を通る噴砂を中心とした被害である。幸町では千葉県東方沖地震の際にも噴砂がみられた。
2. B 帯は、千葉市美浜区稲毛海岸 2 丁目付近より同区高洲 2 丁目付近・高浜 1 丁目付近を通り新港の西端に至る。噴砂だけでなく、構造物の傾動・沈降、地下タンクの浮上（B-1）、電柱の沈下（B-2・B-3）、建物の抜け上がりなど液状化－流動化に伴う著しい構造物被害がみられた。噴砂は非常に大量で（B-4）地表面の沈下や地波（高浜 1 丁目）などもみられる。稲毛海浜公園でも非常に大規模な噴砂が 100m 以上も連続する例も見られる（B-5）。
3. C 帯は、稲毛海岸 3 丁目付近より高洲 3 丁目付近・高浜 4 丁目を通り高浜 7 丁目に至る。被害程

B帯-4 稲毛海浜公園南東端での大規模噴砂
