平成23年(2011年)東北地方太平洋沖地震における千葉県内の液状化・流動化被害(第2報)

2011年4月4日作成
環境研究センター

今回の第2報では、第1報以降から4月2日までの調査結果を報告します。第1報も合わせてごらんください。なお、被害地域が非常に広いため、必ずしもすべての液状化・流動化被害を網羅しているわけではありません。本報告以外の液状化に関する情報があれば提供いただけると幸いです。

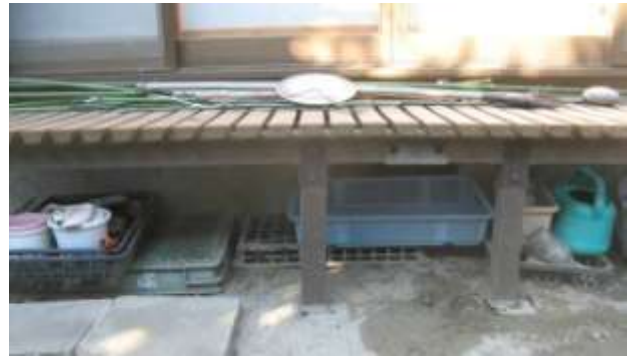
支柱が土台からずれている。液状化と地震動による建屋の傾動もみられる。

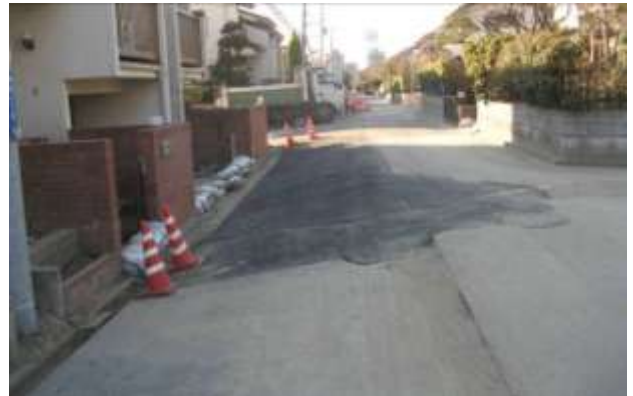
家屋が周辺とともに 1m 弱沈降した。今後の降雨での排水不良が懸念される。

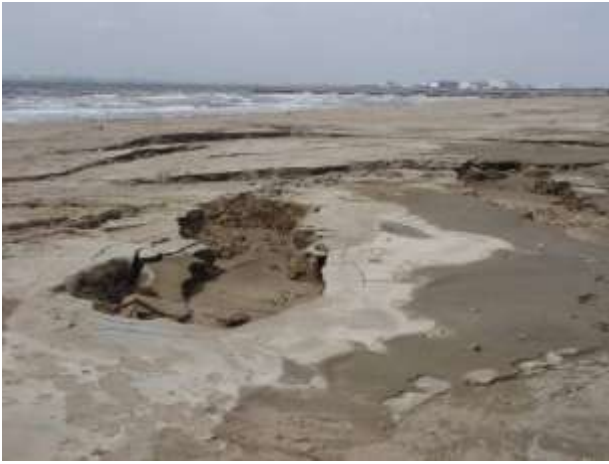
人工の砂浜一帯に噴砂が連続的に認められ、一部には陥没も認められた。

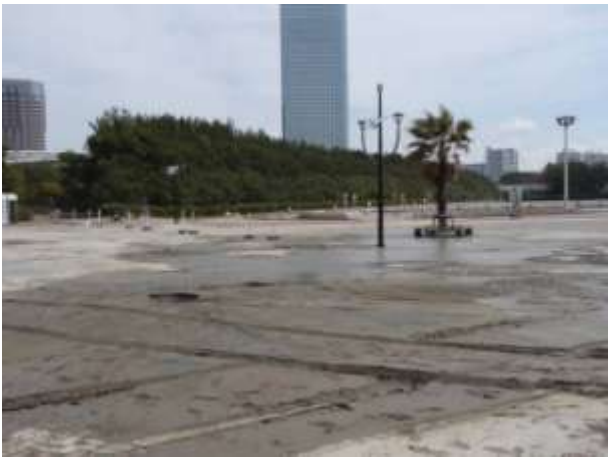
スタジアムの北側から東側にかけて噴砂がでている。マリスタジアム駐車場入り口は一面に噴出した砂が広がり、原付自動車がタイヤ半分の高さまで砂で埋もれていた。

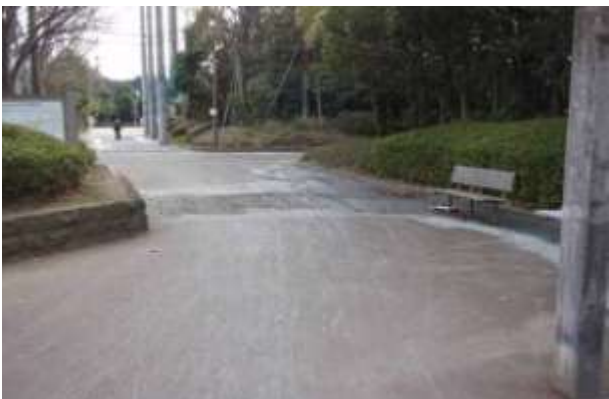
噴砂は認められるが、電柱の傾倒はない。南部の秋津総合公園では、噴砂は認められるが、噴出する砂の量

は少ない。

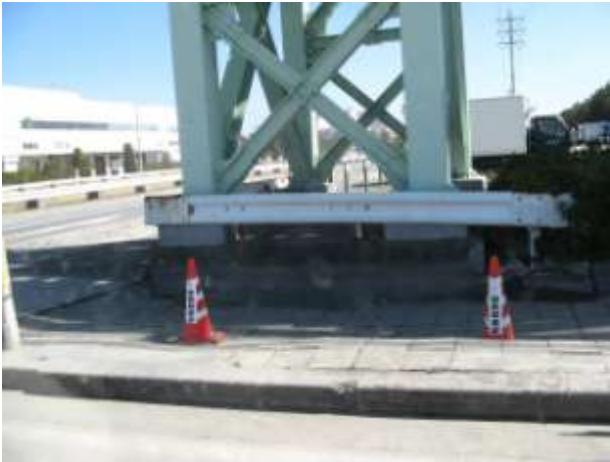
液状化による地盤の沈下の結果、杭基礎が入っていると思われる構造物では 40cm 程度の抜け上がりがみられる。

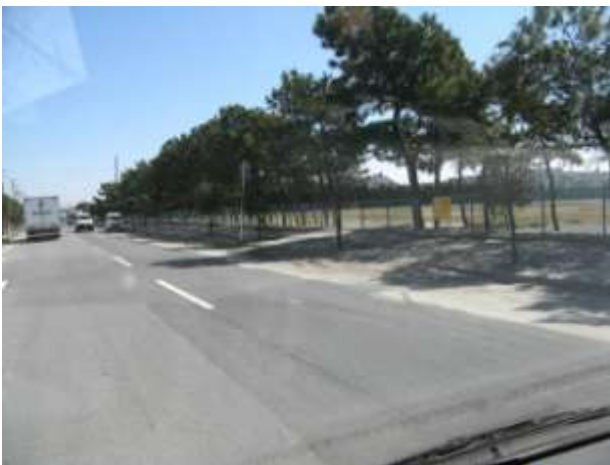
運動公園周辺では直径数十 m の大規模な噴砂が多くみられる。

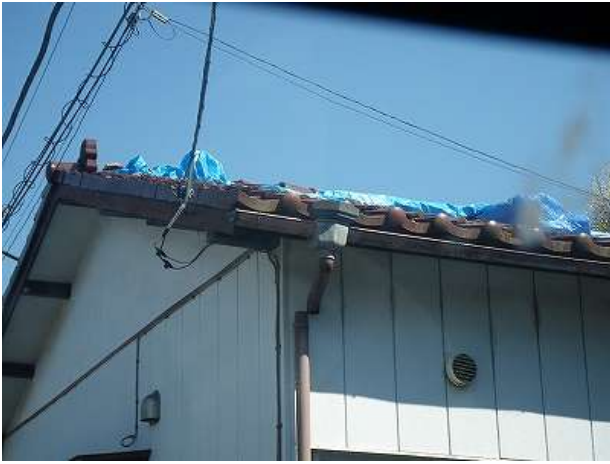
屋根瓦の被害。

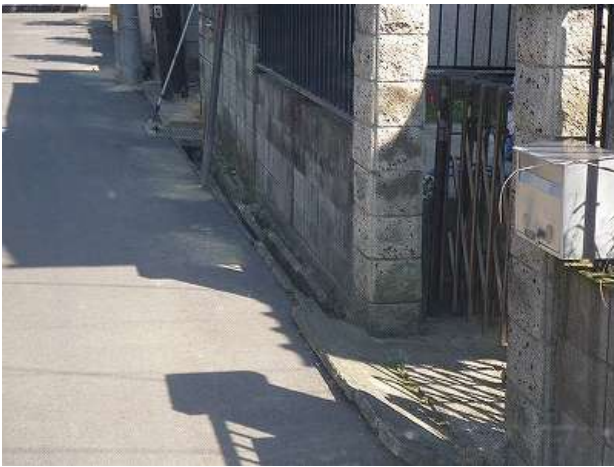
山側から低地側へ家屋の土地が移動し、側溝上部が狭まっている。同様な現象が、左側の側溝も見られた(近景)。

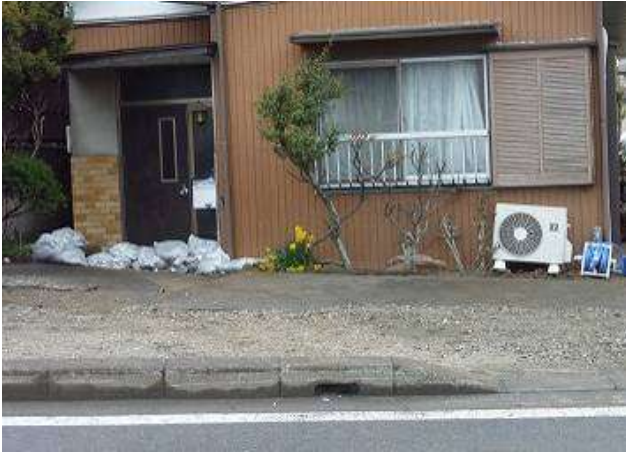
都：家屋の沈み込み・傾動。

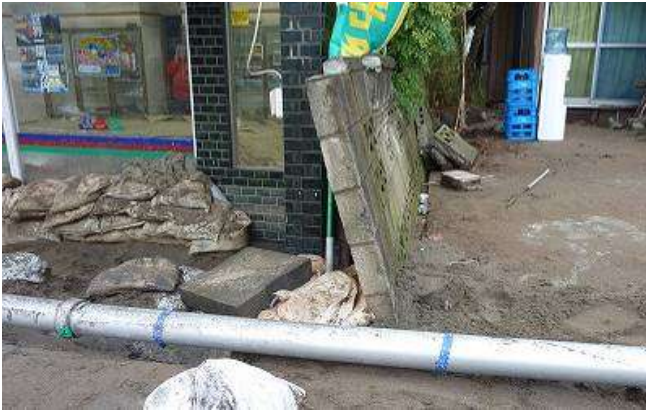
都：ブロック塀が隣の建物に寄りかかっている。道路際のブロック塀の倒壊は人的被害につながる可能性が高く注意が必要である。

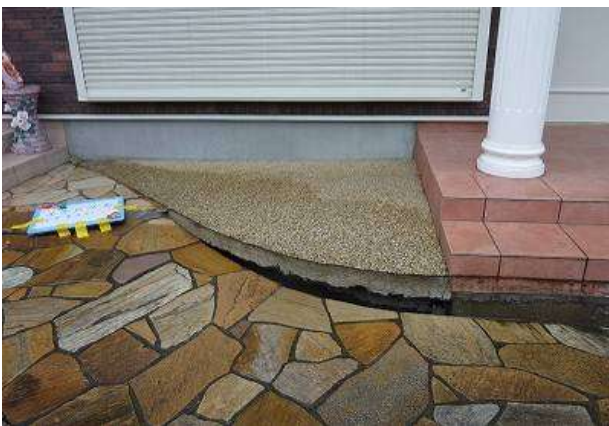
都：一軒の敷地内を液状化—流動化している部分としていない部分との境界がとおる（境界線は写真とほぼ直行方向）。玄関前の敷石をみると、左側部分は液状化していないため玄関敷石が玄関部分と密着しているが、右側部分は液状化のため地表面が大きく沈降し、玄関敷石が玄関部分を離れて落ち込んでいる。

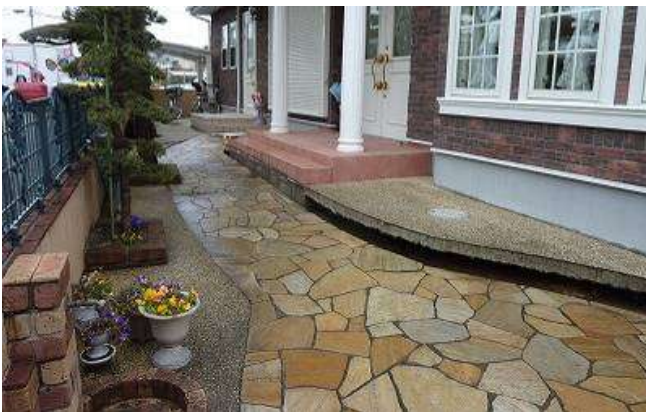
都：前写真の玄関部分を液状化地域側から見た。奥が液状化していない地域（境界は写真と平行方向）、写真

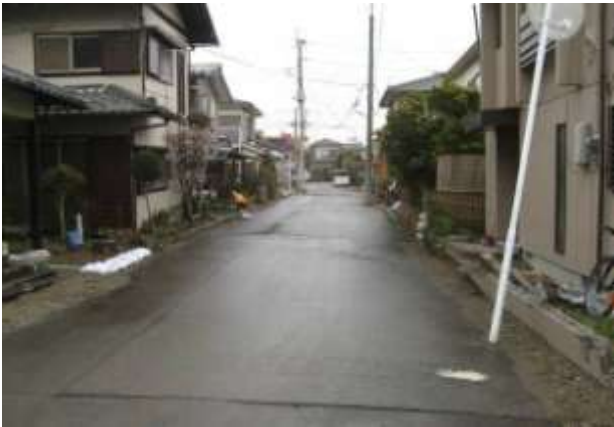
布佐酉町：噴砂や電柱・ブロック塀・家屋の傾動・沈降、地波といった深刻な液状化・流動化被害がみられる。家屋の中には1m以上沈降しているものもある。50軒以上の家屋の傾き・沈み込みがみられる。道路の変形と家屋・塀の傾き。

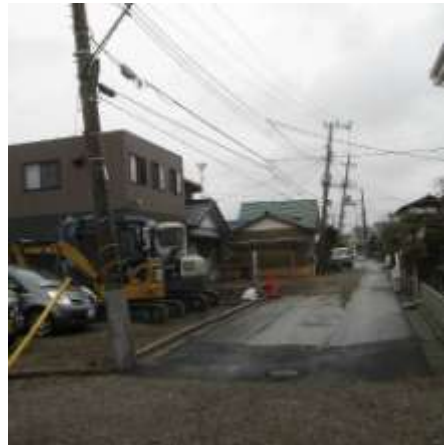
布佐酉町：道路の変形と家屋・塀の傾き。

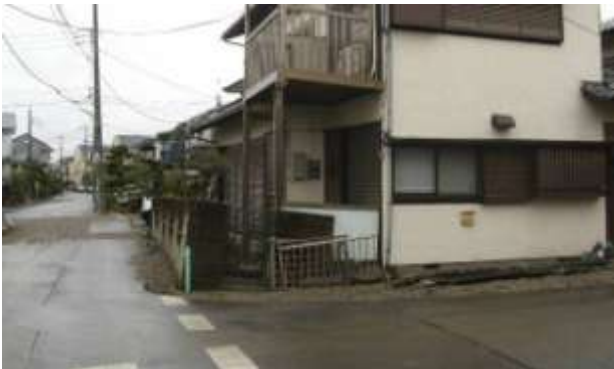
布佐酉町：道路の変形と家屋・塀の傾き・沈み込み。

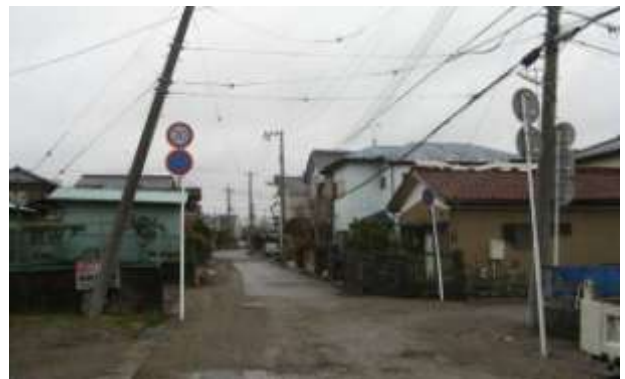
布佐酉町：道路の変形と家屋・塀・電柱の傾き・沈み込み。

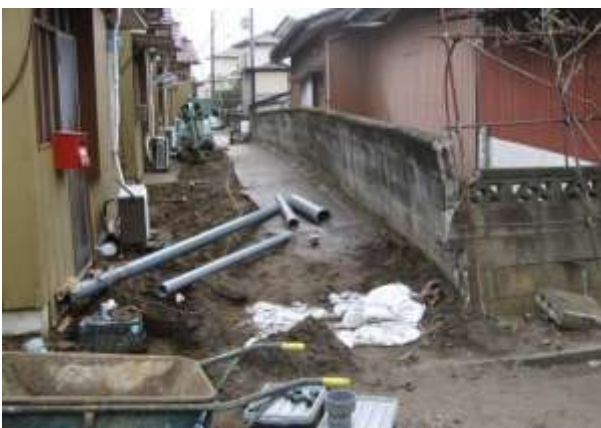
布佐酉町：道路の変形と家屋・塀の傾き。

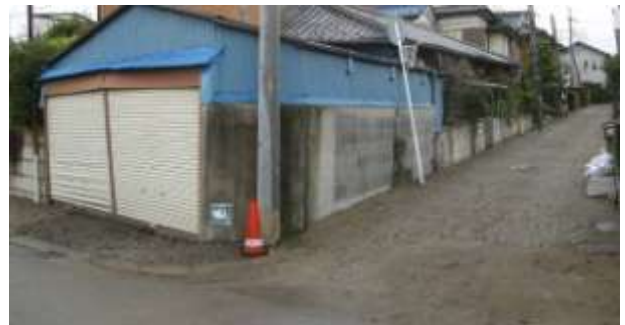
布佐酉町：道路の変形と家屋・塀の傾き。

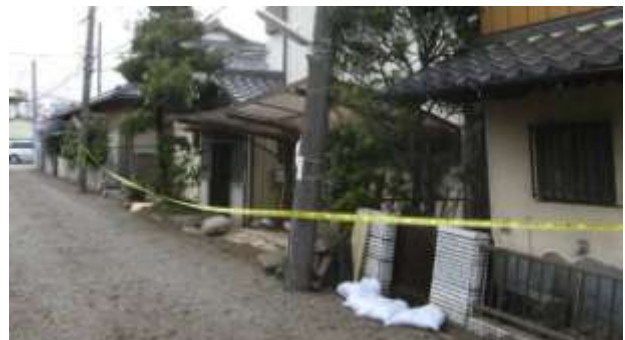
布佐酉町：道路の変形と家屋・塀の傾き。深刻なところ

ろでは 1m 程度の沈み込みもみられる。

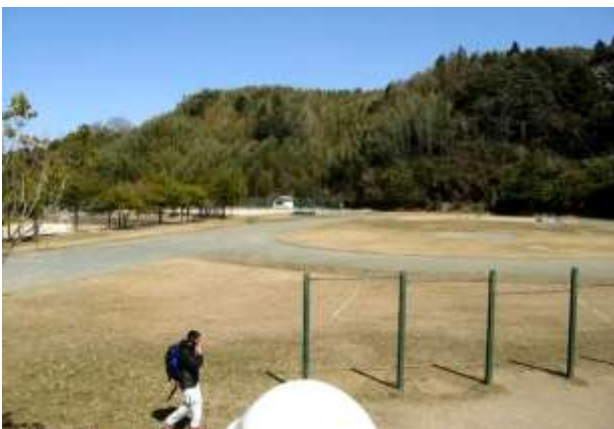
大栄中学校のグラウンド。今回は液状化―流動化はみら

れない。

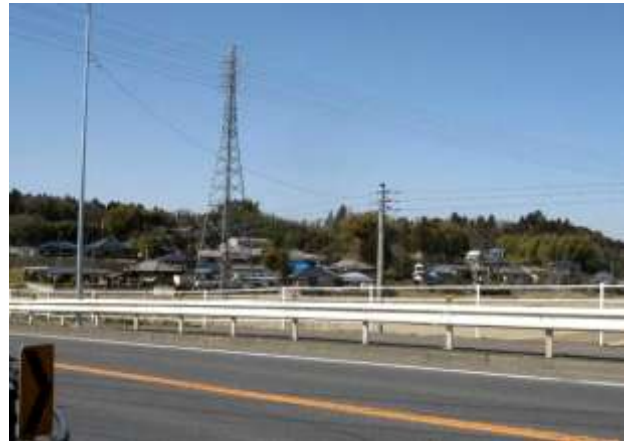
大栄中学校に沿う谷津田の周囲では瓦屋根の被害がみられる。

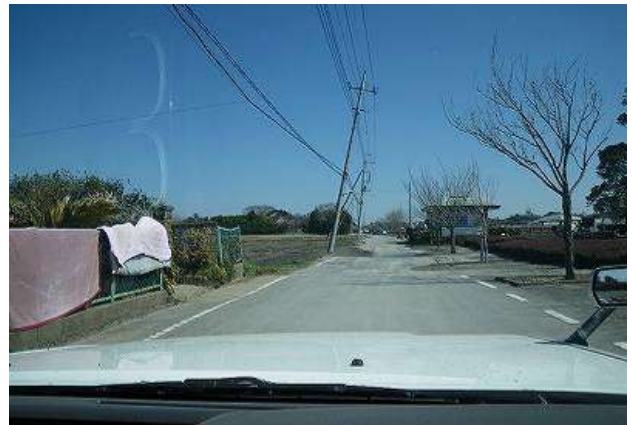
噴砂の見られる周辺では、電柱が傾斜している。

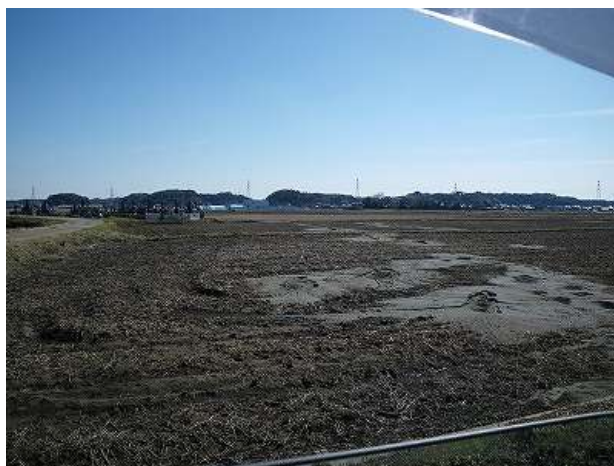
利根川護岸に近い付近にも噴砂（墓地の西側）。

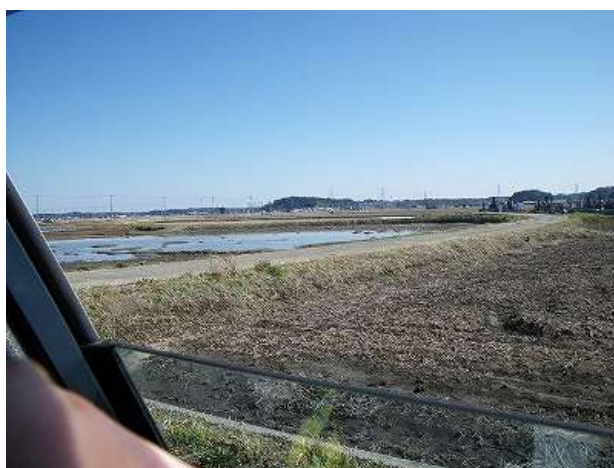
大貫飛地では液状化—流動化により地盤沈下し、水が溜まっている（墓地の東側）。
