5.1 水質・底質調査結果

5.1.1 水質（架橋地点の周辺）

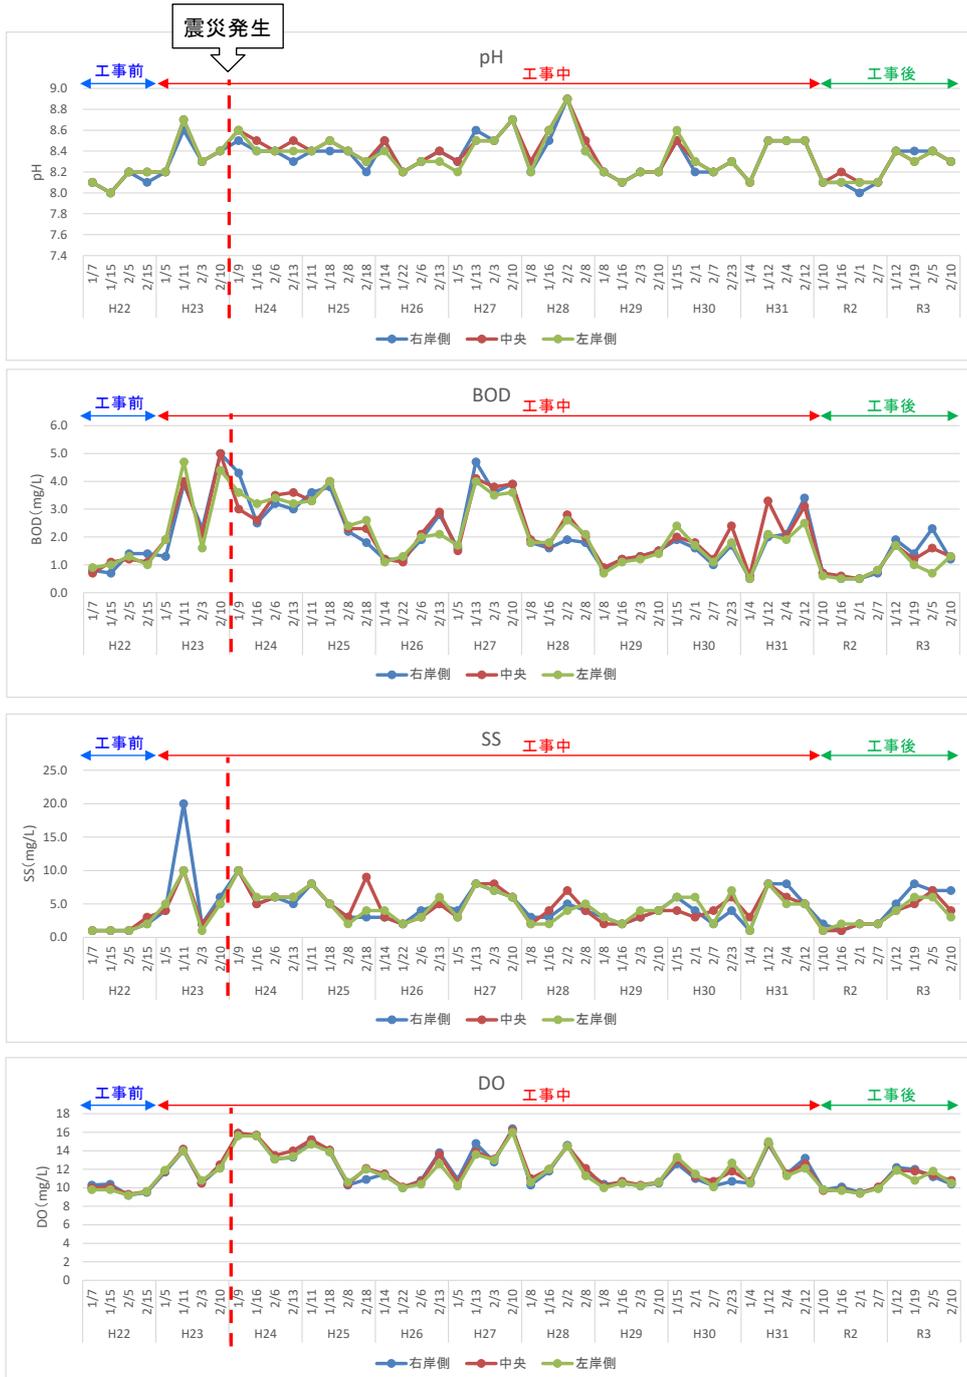
水質の分析結果を図 5-1 に示した。pH は 8.0～8.8、BOD は基準値 5mg/L に対して 0.5～5.0mg/L、SS は 1 回を除いて 1～10mg/L、DO は 10～16mg/L の範囲で変動していた。各項目とも H22 年 1 月から H23 年 2 月にかけて値が上昇する傾向がみられ、その後 R3 年まで変動しながらも徐々に減少する傾向を示していた。

図 5-1 水質調査結果

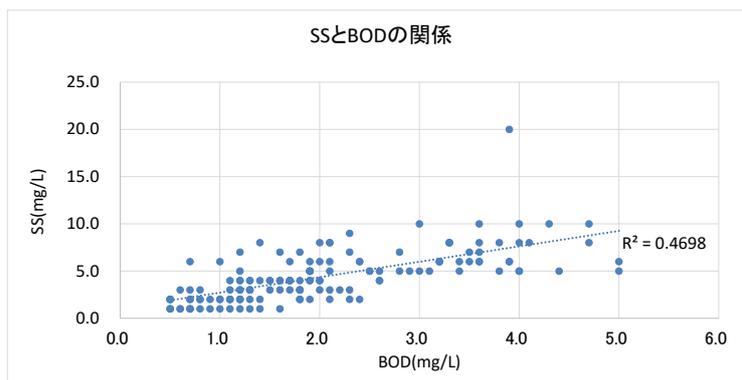
図 5-2 水質のSSとBODの関係

濁りの指標であるSSとBOD、DO、pHとの相関関係を解析し、図5-2～図5-4に示した。その結果、SSとBOD及びSSとDOで決定係数が0.5を上回る緩やかな正の相関関係がみられた。SSとBODが正の相関関係にあることから、水中の浮遊物質は土粒子などの無機物ではなく、プランクトンなどの生物由来の浮遊物が多くを占めると考えられた。また、SSとDOにも正の相関関係がみられ、SSの値が高い時は、植物プランクトン等の浮遊生物が水中に多く、それらの光合成活動によってDOの値が高くなったものと考えられた。以上から、水中の浮遊物質(SS)が高くなった要因は、主に植物プランクトン等の発生であると考えられ、底泥の巻き上げなどの工事に起因する濁りに由来するものではないと考えられた。

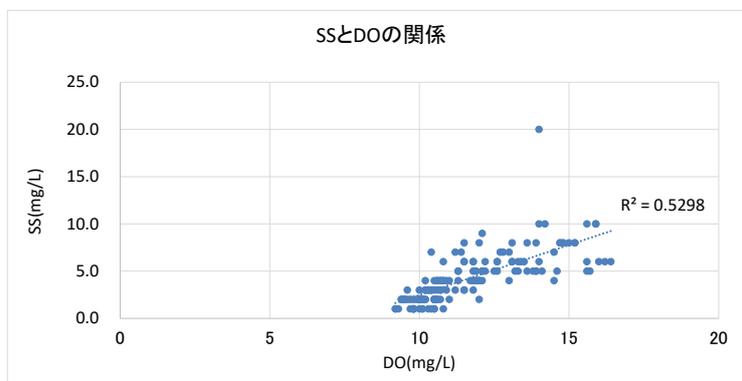
図 5-3 水質のSSとDOの関係

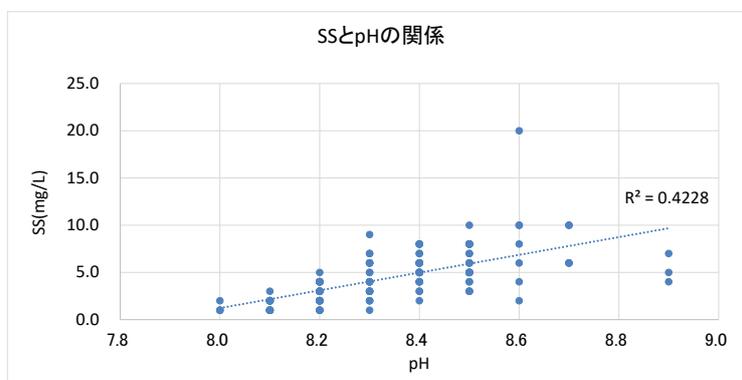
図 5-4 水質のSSとpHの関係

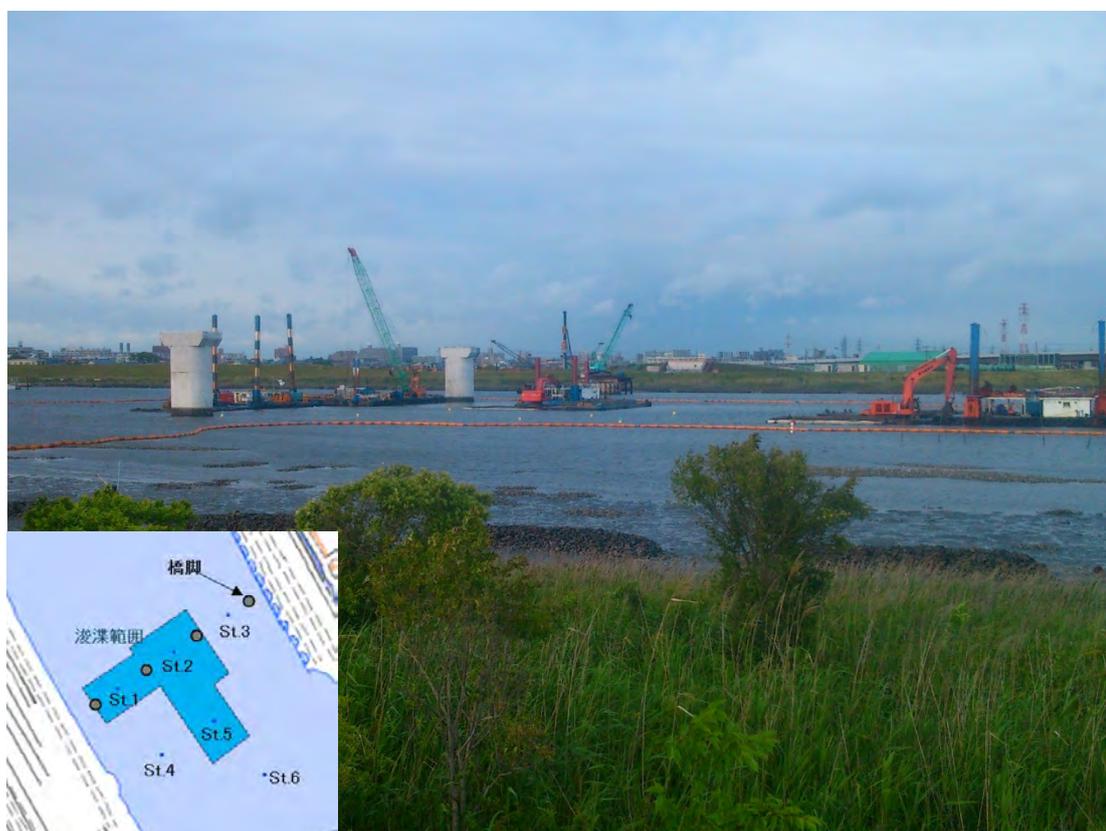
図 5-5 浚渫時の状況（汚濁防止膜内が浚渫範囲）

本事業では、H26年に河川内工事用の台船を設置することを目的とした浚渫を行った。その後、浚渫範囲内の窪地に貧酸素水塊が形成される可能性があったため、平成26年から浚渫箇所及びその周辺において、多項目水質計による水質鉛直観測を実施した。結果を図5-6～図5-12に示す。

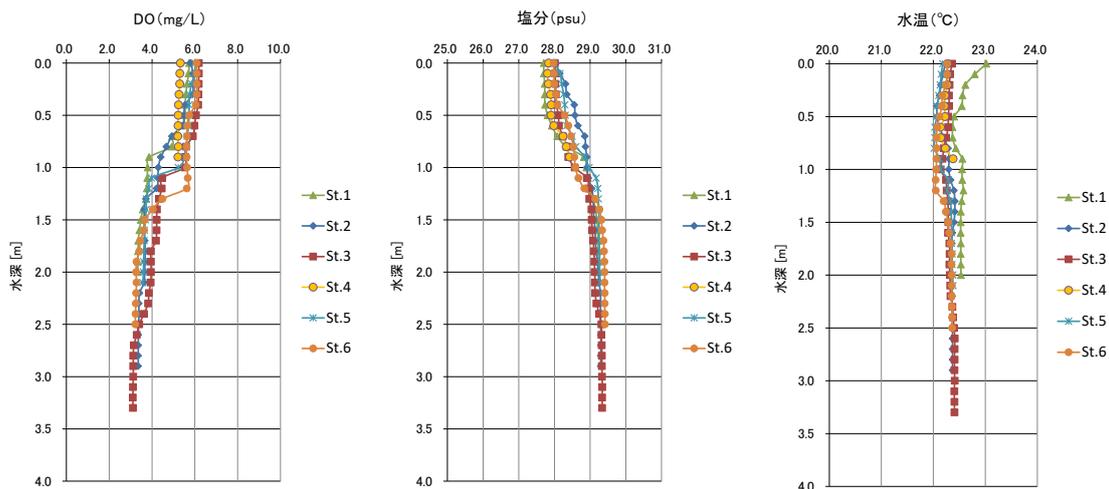
図 5-6 鉛直観測結果の地点比較（平成 26 年度 DO、塩分、水温）

平成26年の結果からは、DOが、水深が深くなるにつれて低下する傾向がみられ、底層では3.0mg/L程度であったが、その後は、令和元年10月の結果を示したように、上層と下層でほとんど値が変わらなかった。浚渫範囲内に貧酸素水が滞留している状況は確認されず、浚渫した範囲は、その後行徳可動堰の開放等によって徐々に埋没したため、浚渫工事箇所では顕著な水質悪化はなかったと考えられた。

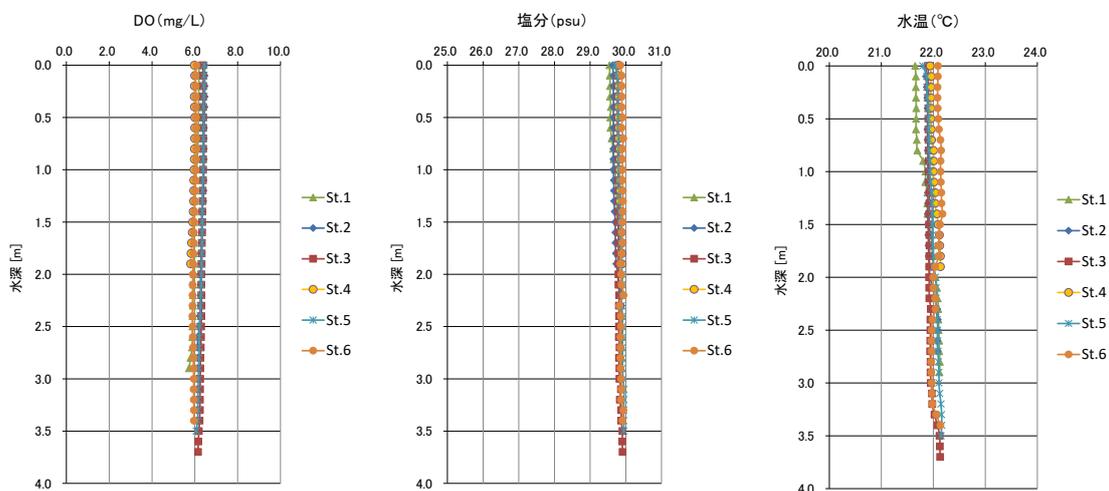
図 5-7 鉛直観測結果の地点比較（平成 27 年度 DO、塩分、水温）

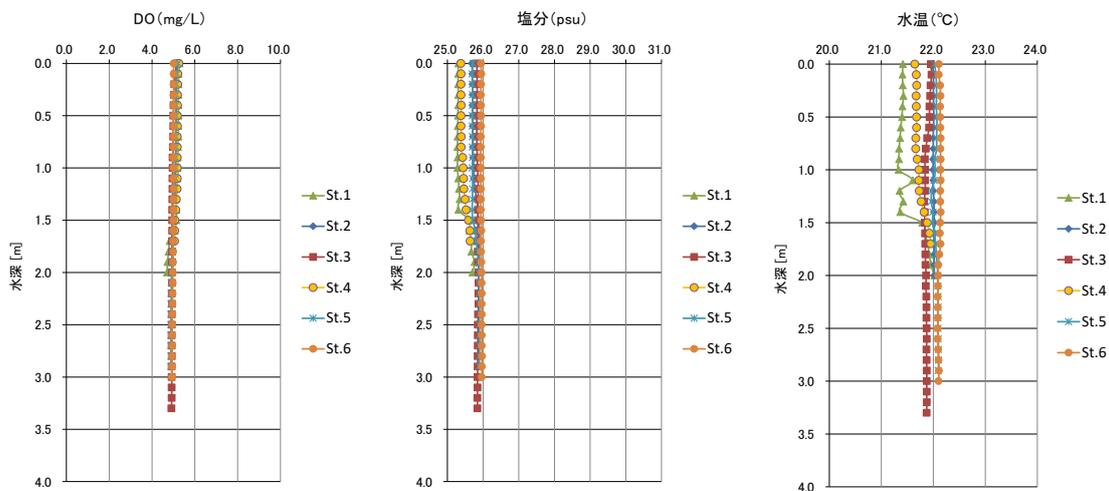
図 5-8 鉛直観測結果の地点比較（平成 28 年度 DO、塩分、水温）

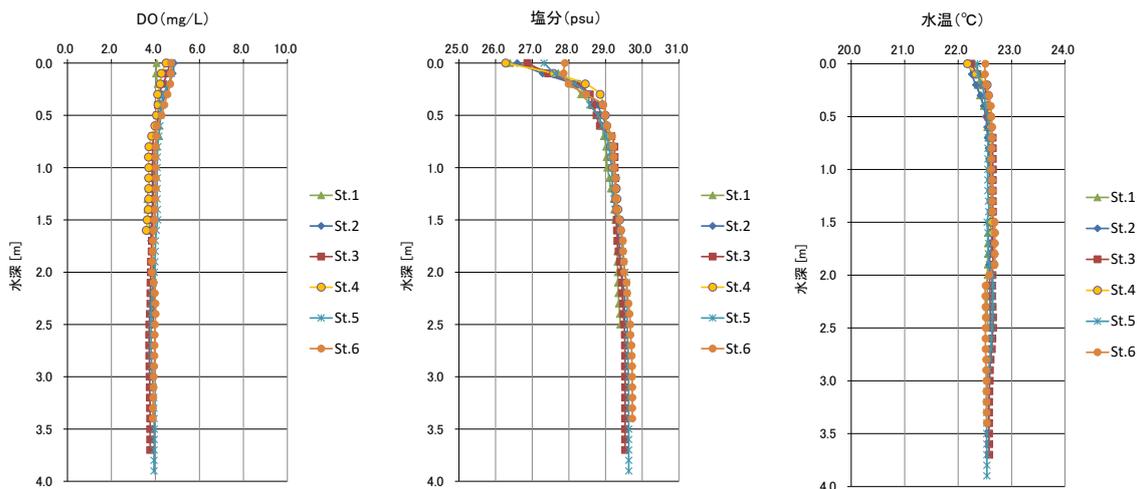
図 5-9 鉛直観測結果の地点比較 (平成 29 年度 DO、塩分、水温)

なお、平成29年は、塩分の値が全地点の表層でやや低くなっていたが、これは調査の3～4日前に計55mmの降雨が確認されていることから、当時の表層には、降雨の影響を受けて塩分の低い水が広がっていたと考えられた。

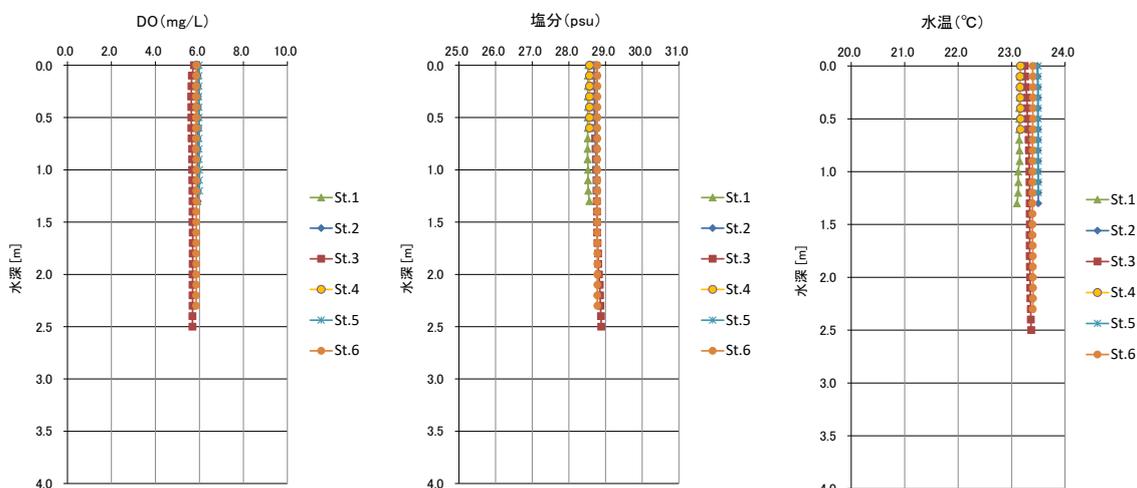
図 5-10 鉛直観測結果の地点比較 (平成 30 年度 DO、塩分、水温)

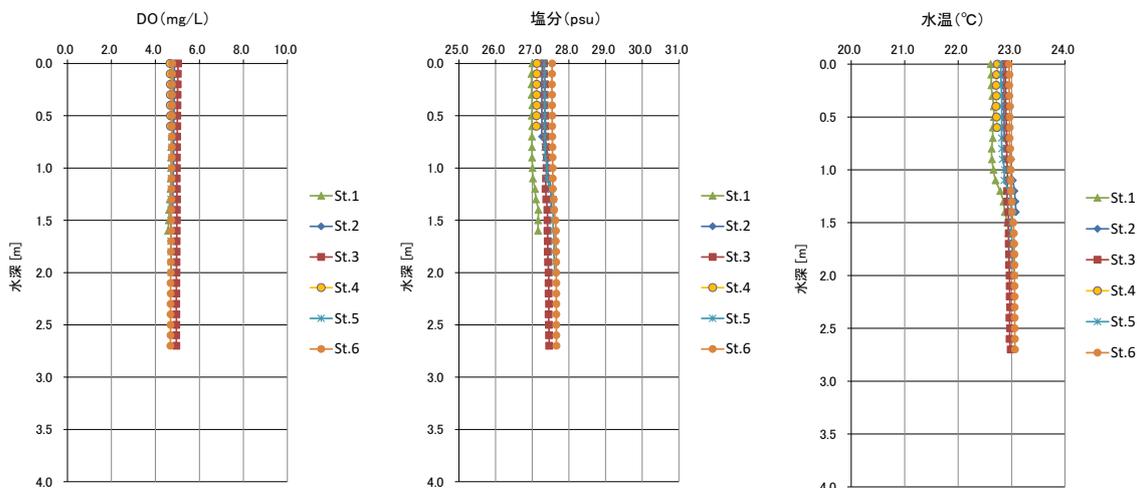
図 5-11 鉛直観測結果の地点比較 (令和元年度 DO、塩分、水温)

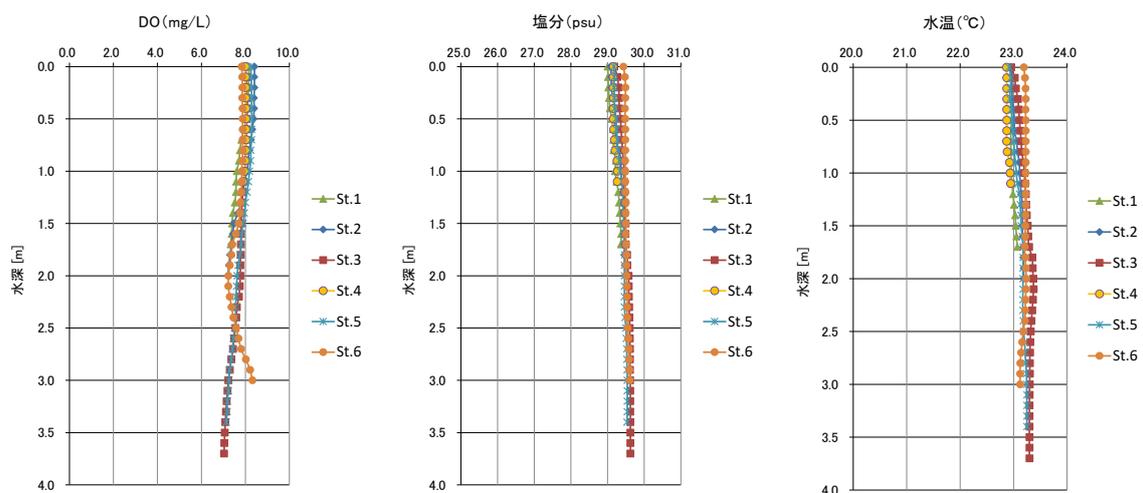
図 5-12 鉛直観測結果の地点比較（令和 2 年度 DO、塩分、水温）

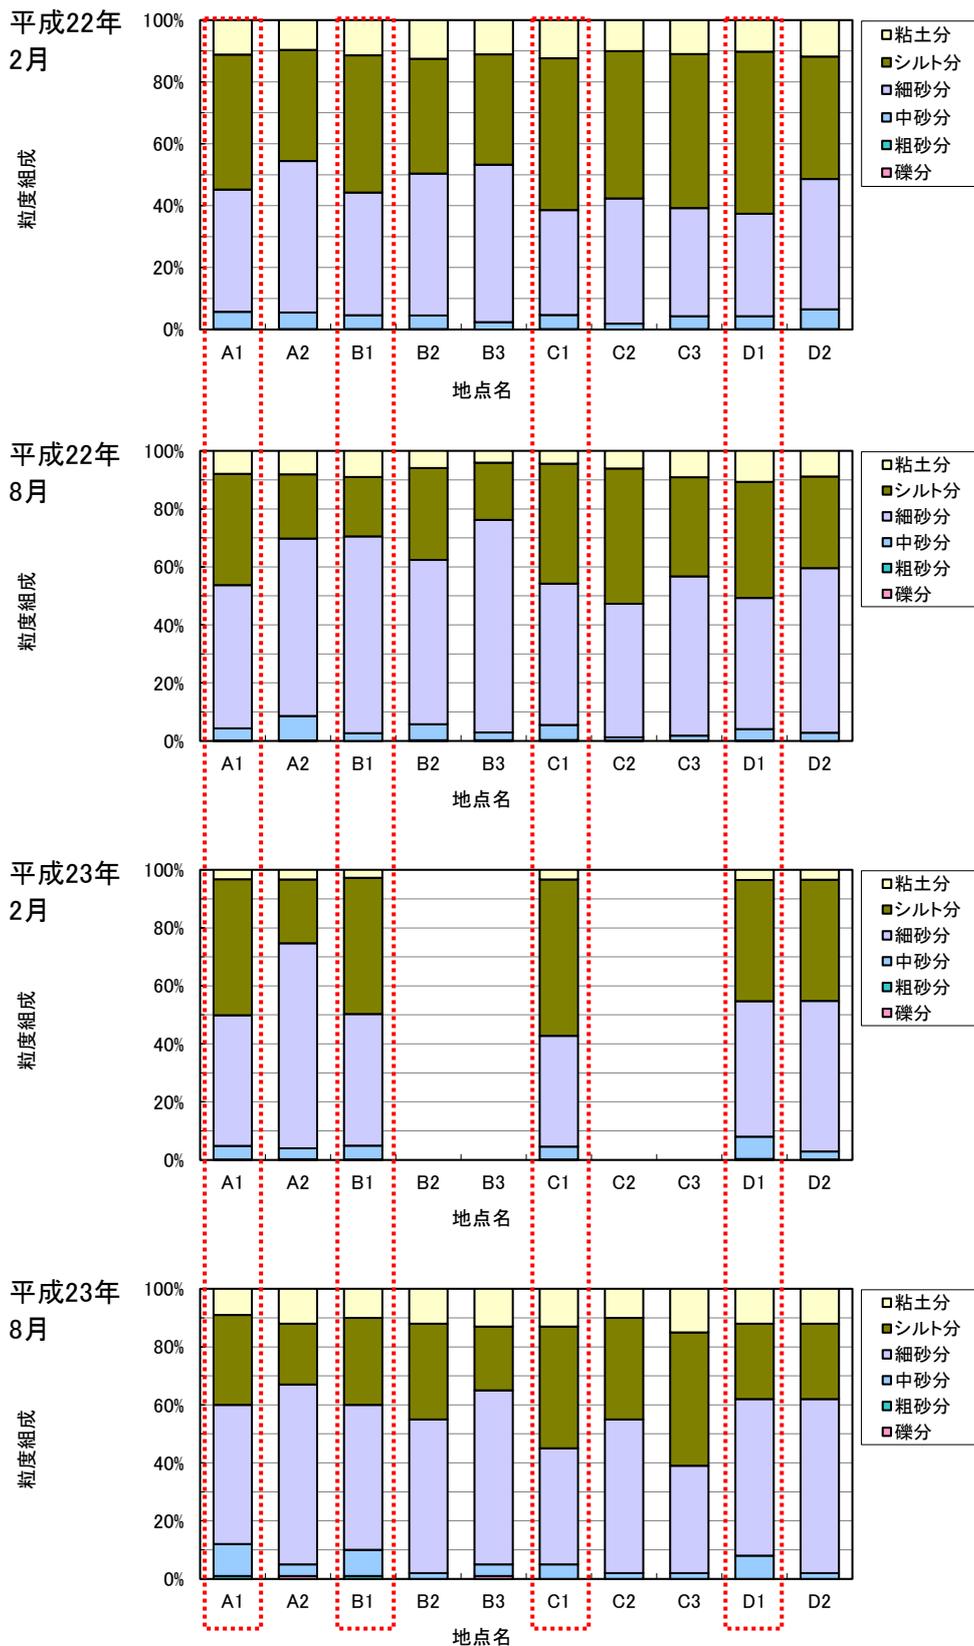
* B3・C3はH26年の浚渫範囲と重なり、地点を移動したため、B3'・C3'とした。

図 5-13 橋梁工事付近（右岸干潟）における粒度組成（平成22年～平成23年）

粒度組成の経年変化を図 5-13～図 5-24 に示す。フトン竈内側 (A1、B1、C1、D1) の底質は、40～60%程度のシルト粘土分と、20～30%程度の砂分で構成されていた。これらの調査地点では、底質の大きな変動が無く、シルト粘土分は50%前後で維持されており、底質は安定しているものと考えられた。

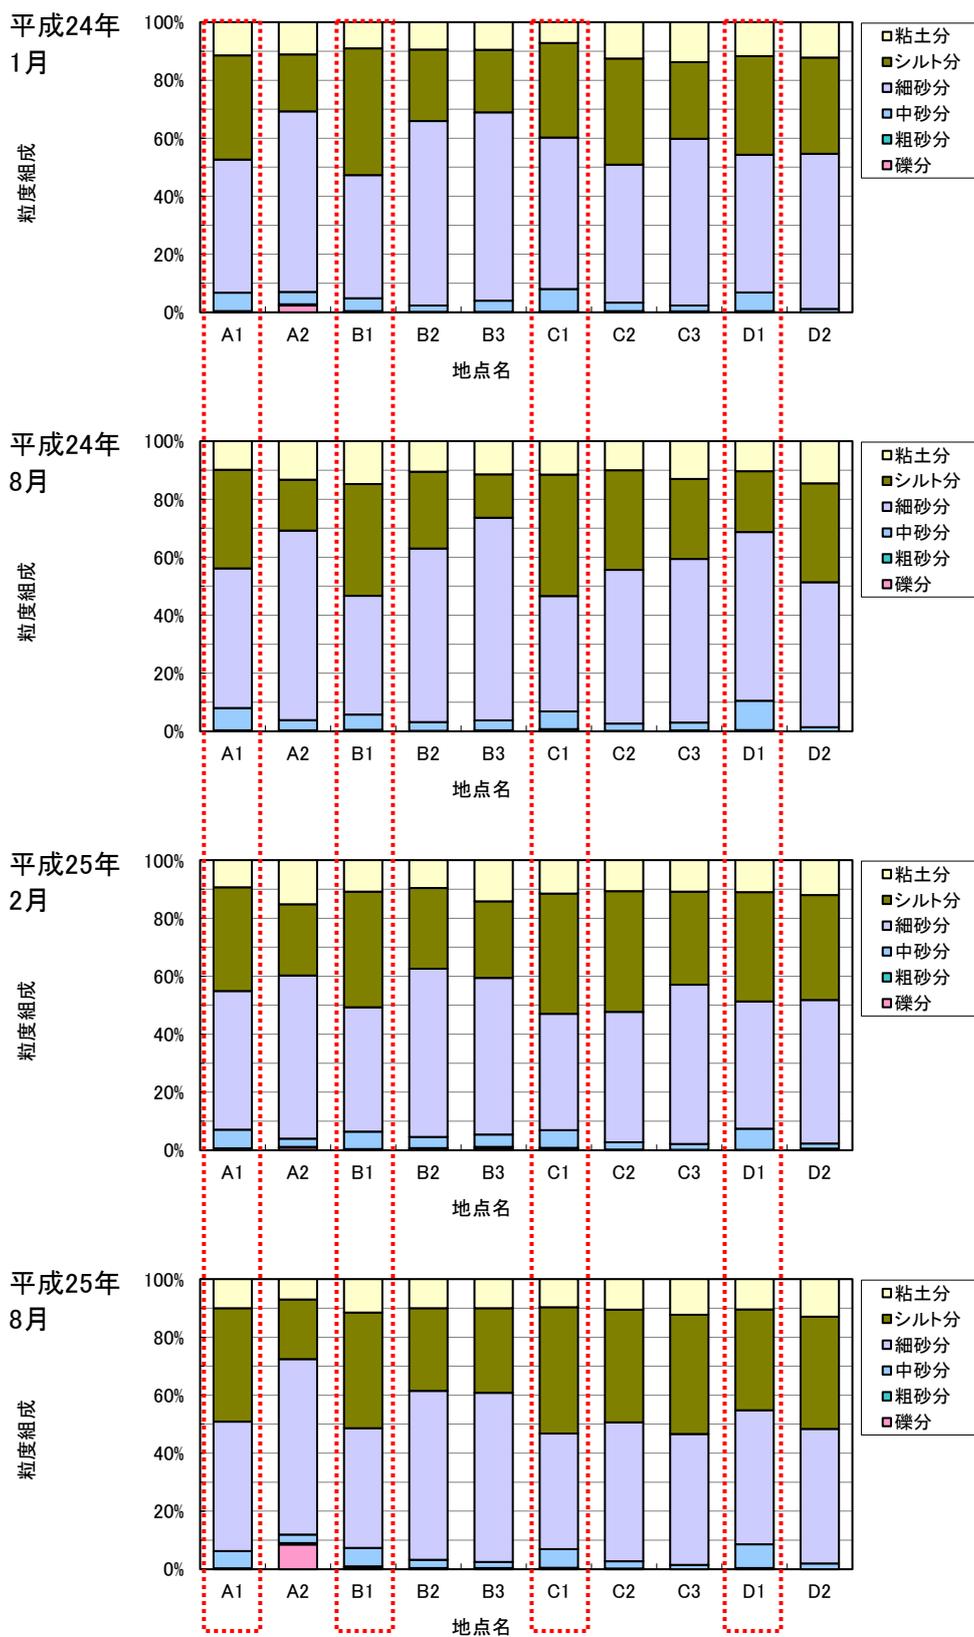
* B3・C3はH26年の浚渫範囲と重なり、地点を移動したため、B3'・C3'とした。

図 5-14 橋梁工事付近（右岸干潟）における粒度組成（平成24年～平成25年）

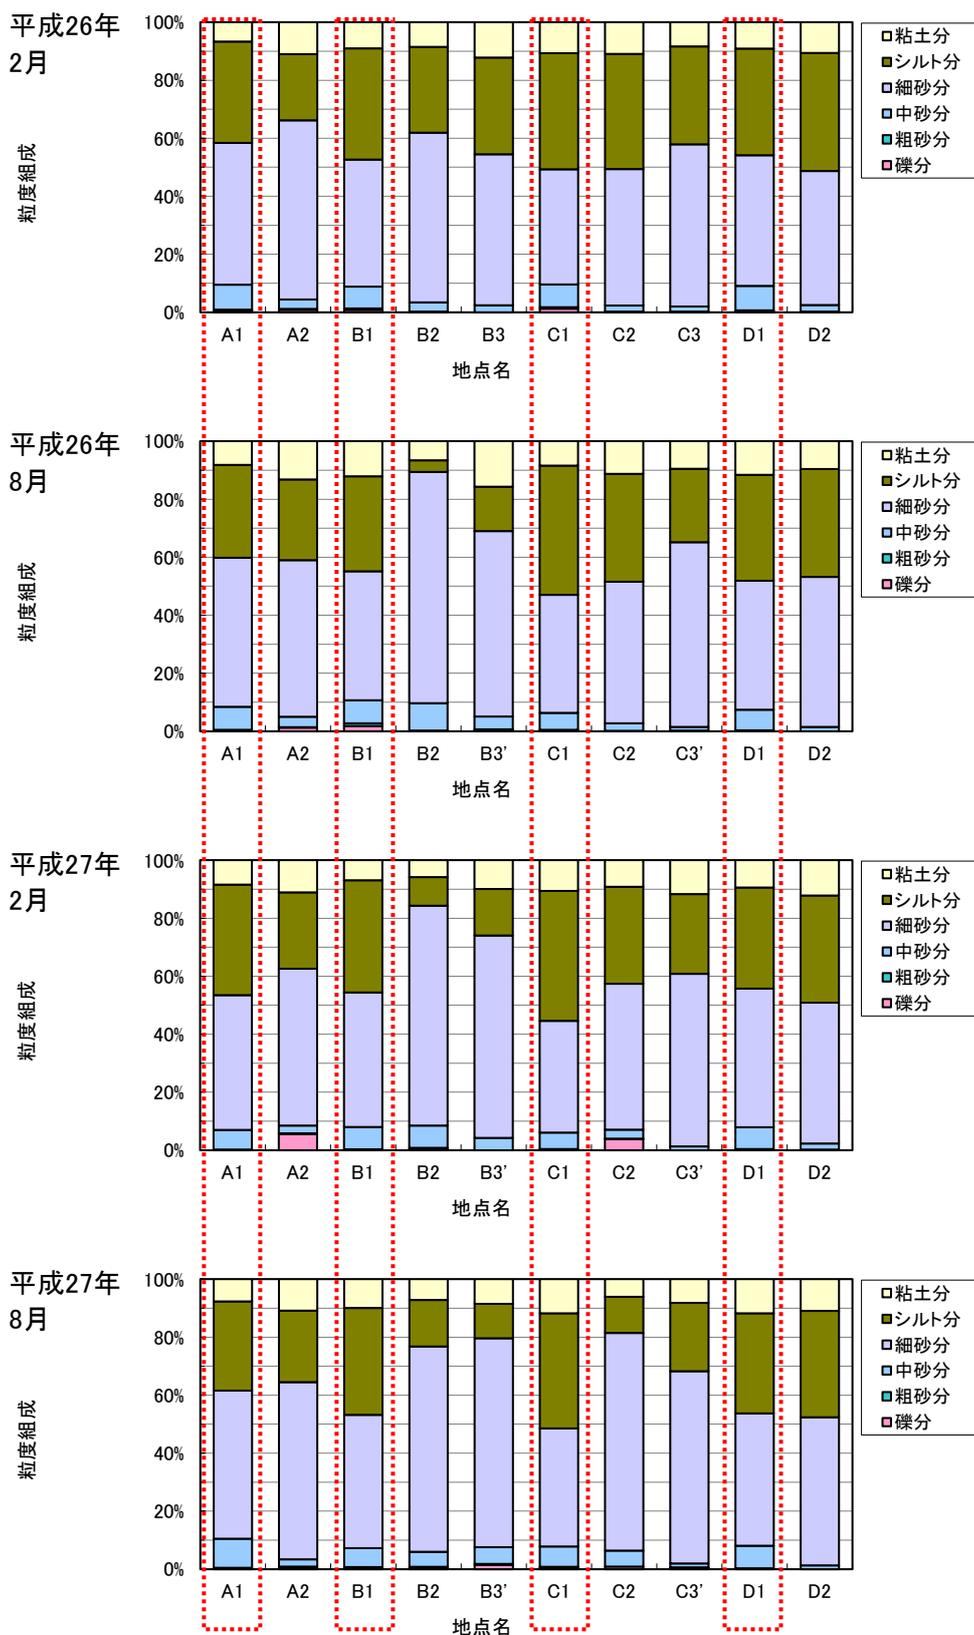
* B3・C3はH26年の浚渫範囲と重なり、地点を移動したため、B3'・C3'とした。

図 5-15 橋梁工事付近（右岸干潟）における粒度組成（平成26年～平成27年）

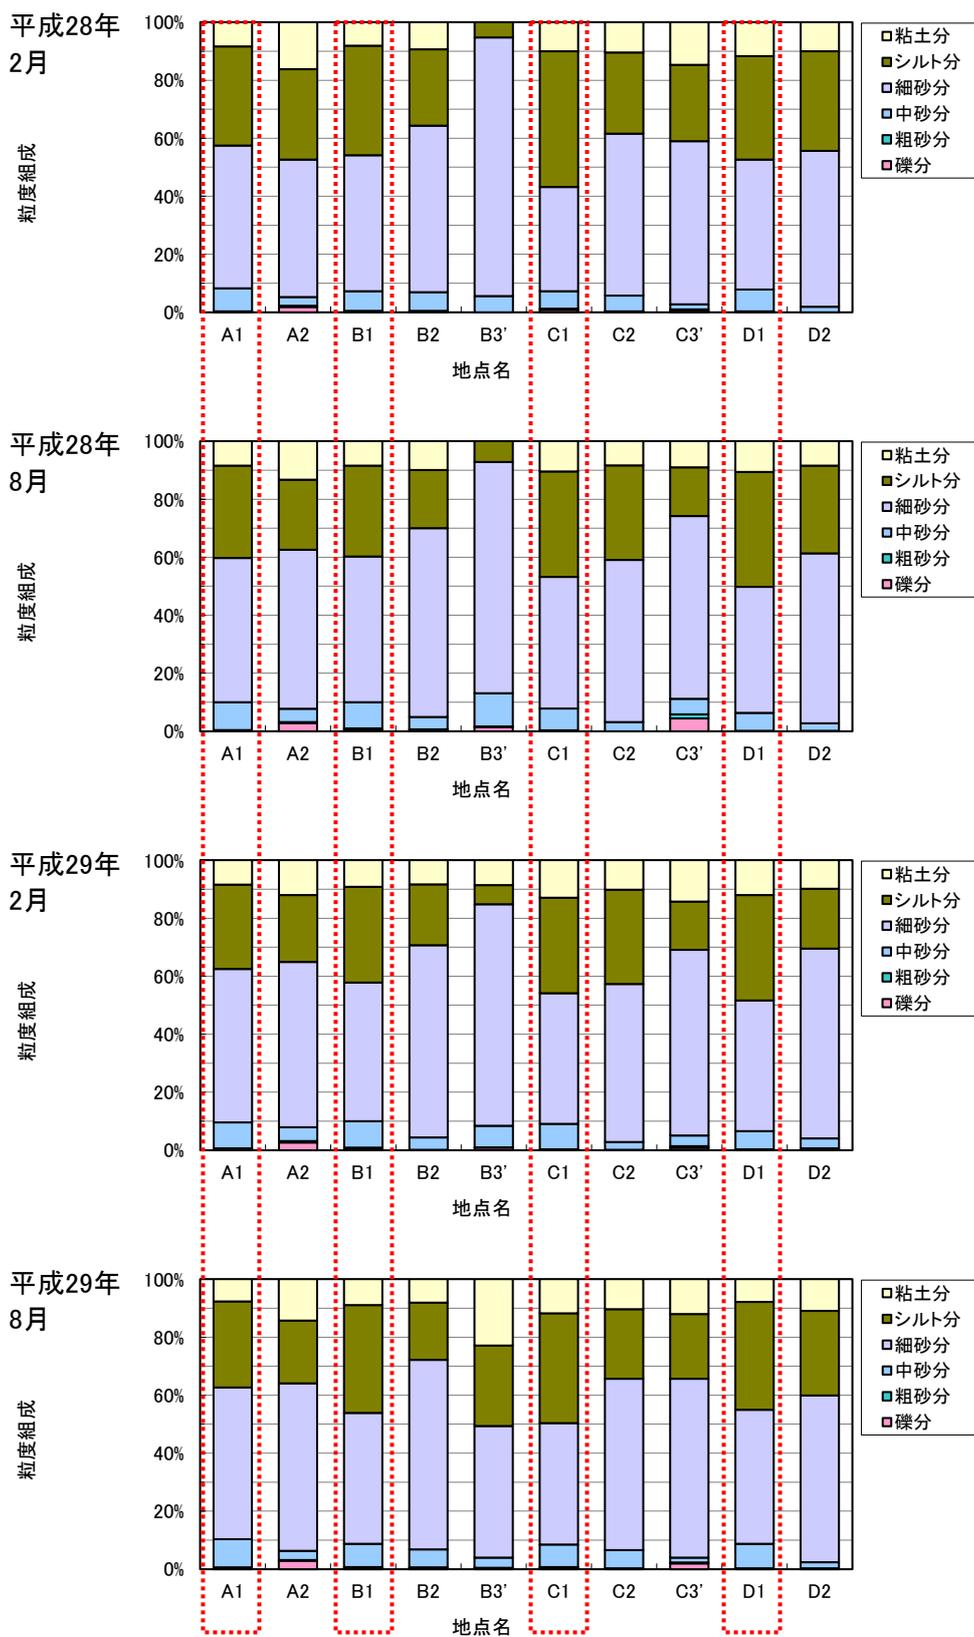
* B3・C3はH26年の浚渫範囲と重なり、地点を移動したため、B3'・C3'とした。

図 5-16 橋梁工事付近（右岸干潟）における粒度組成（平成28年～平成29年）

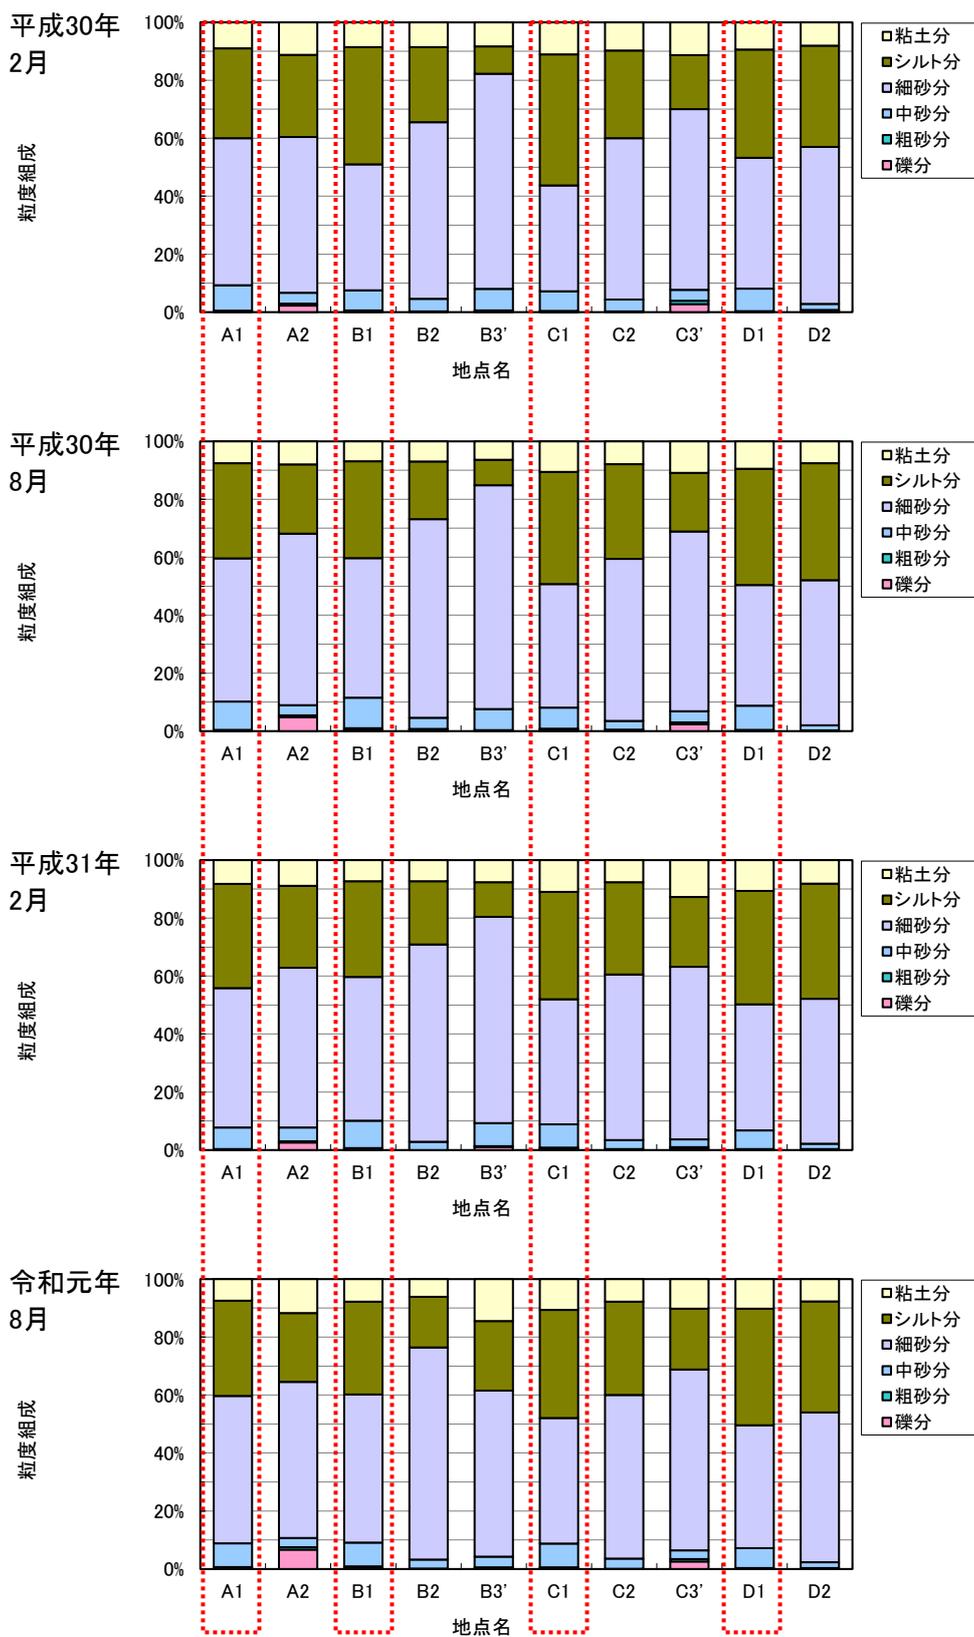
* B3・C3はH26年の浚渫範囲と重なり、地点を移動したため、B3'・C3'とした。

図 5-17 橋梁工事付近（右岸干潟）における粒度組成（平成30年～令和元年）

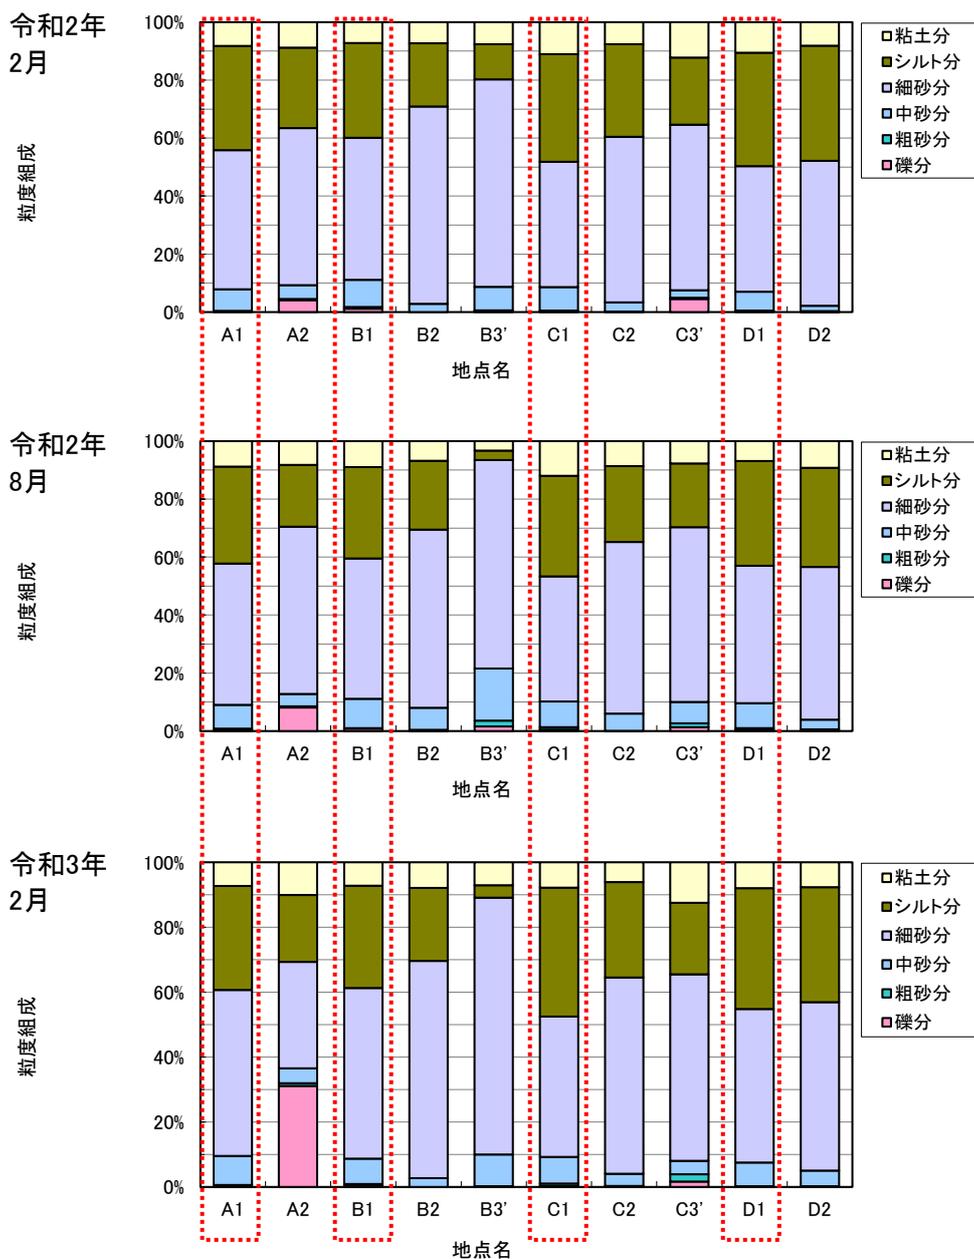
* B3・C3はH26年の浚渫範囲と重なり、地点を移動したため、B3'・C3'とした。

図 5-18 橋梁工事付近（右岸干潟）における粒度組成（令和2年～令和3年）

また、フトン竈流心側の A2 では R3 年 2 月のみ礫分の割合が大きかった。現地では底質外観を目視で確認した際は、小石などの礫分は多少確認されたが、泥分もあり過年度と大きな変化はみられなかった。要因は不明であるが、顕著な粗礫化が広い範囲で生じた訳ではないと考えられた。

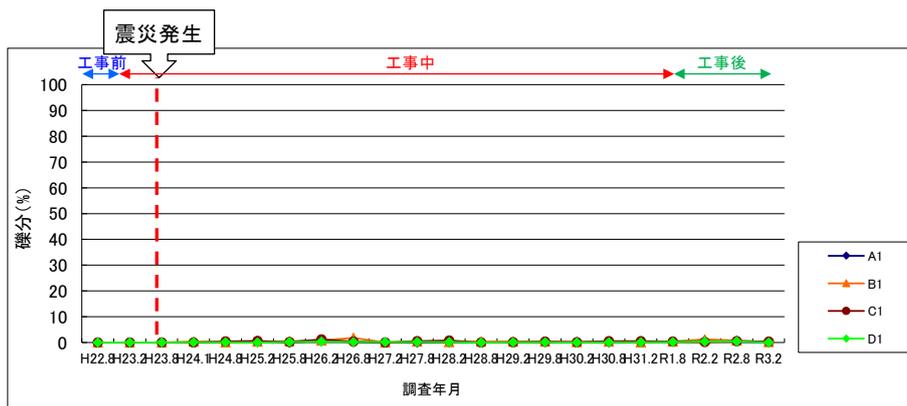
図 5-19 フトン籠陸側の地点（トビハゼ生息域）における粒度組成の推移（礫分）

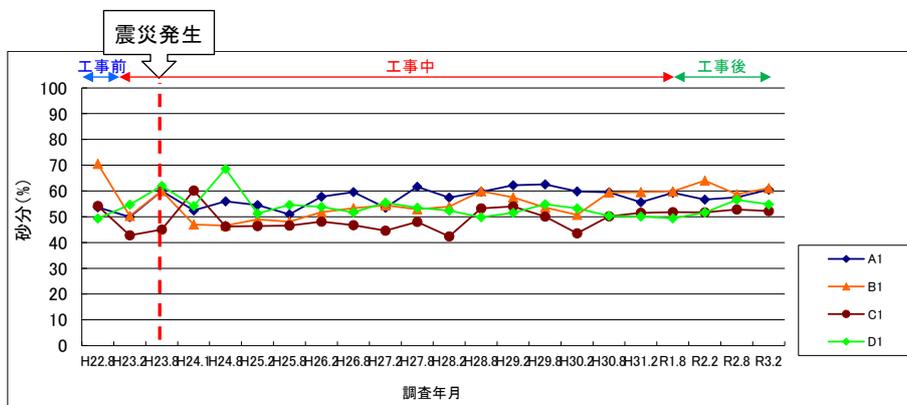
図 5-20 フトン籠陸側の地点（トビハゼ生息域）における粒度組成の推移（砂分）

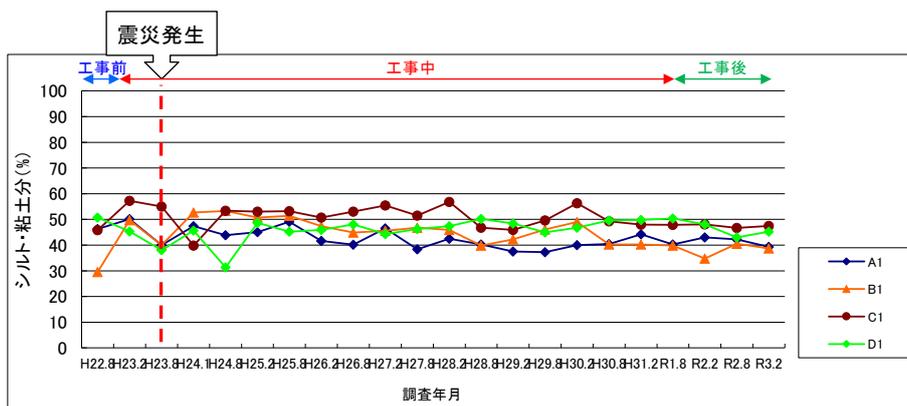
図 5-21 フトン籠陸側の地点（トビハゼ生息域）における粒度組成の推移（シルト粘土分）

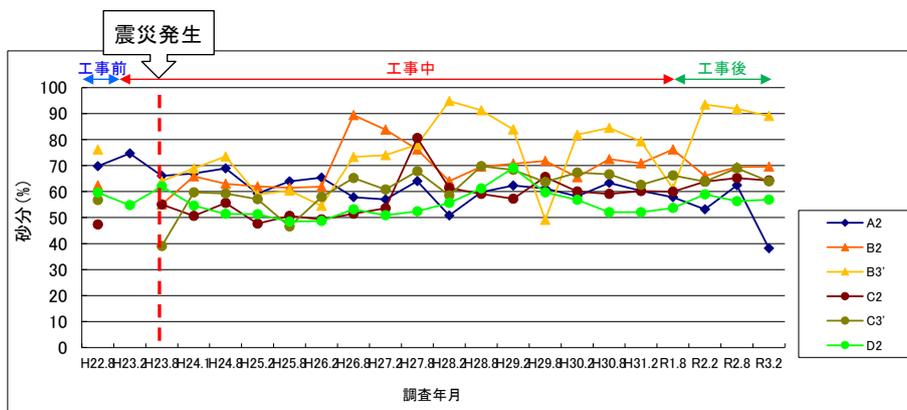
図 5-23 流心側の地点における粒度組成の推移（砂分）

流心側の地点 (B2、B3、B3'、C2、C3、C3'、D2) は、20～40%程度のシルト粘土分と、60～80%程度の砂分で構成されており、流心側ではフトン竈内部に比べて底質の変動が大きいことが確認された。特に、より流心側に近く、浚渫箇所の縁辺部に当たる B3' では、底質の変化が大きかった。

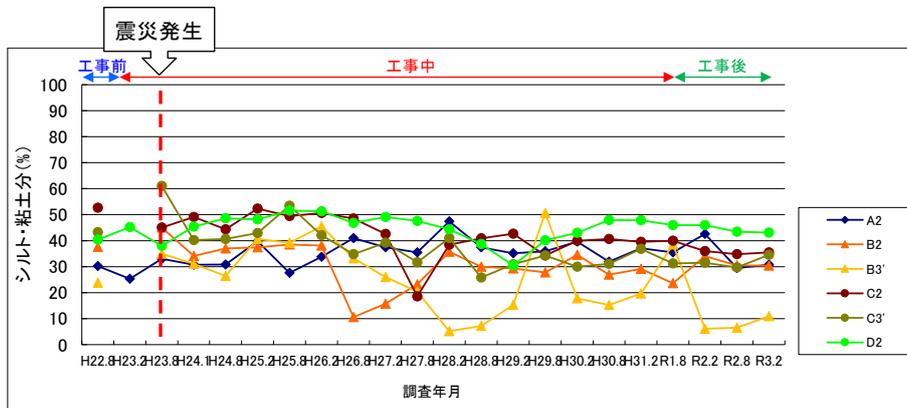
図 5-24 流心側の地点における粒度組成の推移（シルト粘土分）

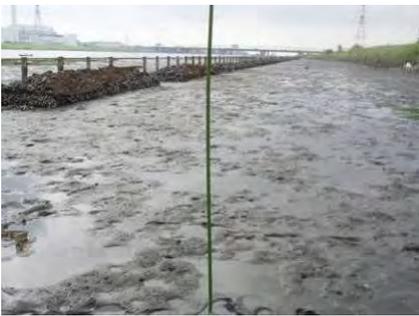
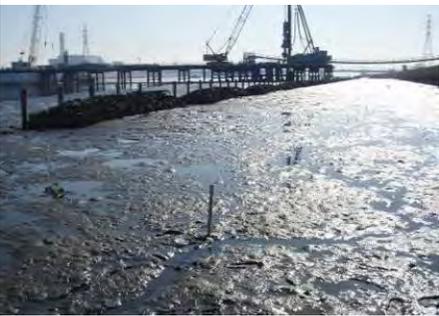
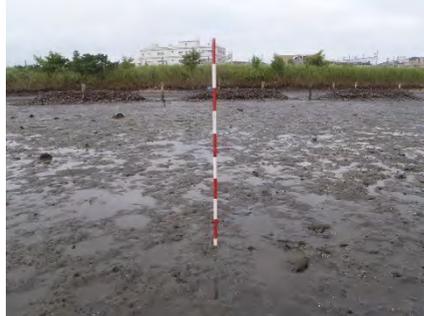
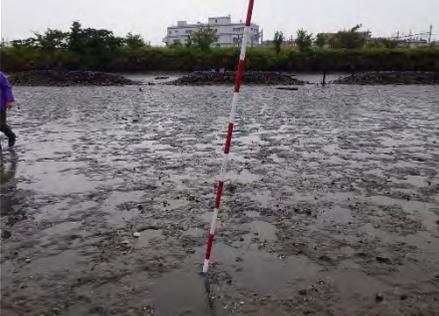
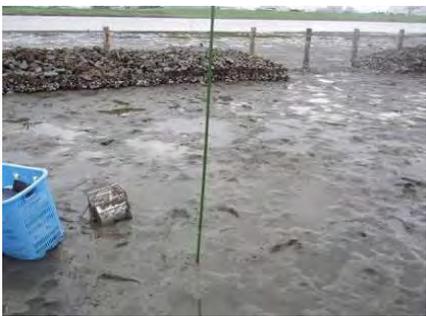
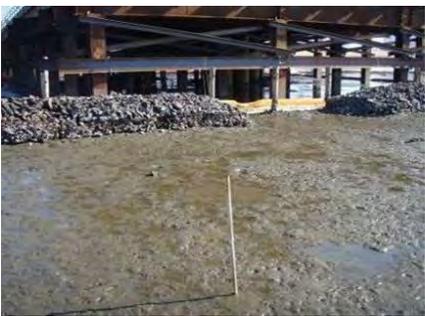
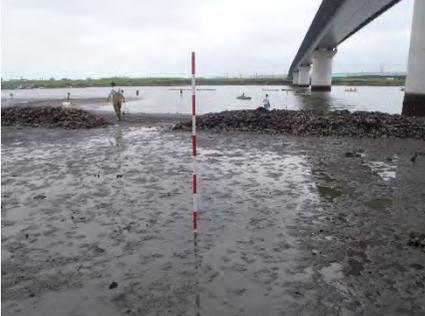
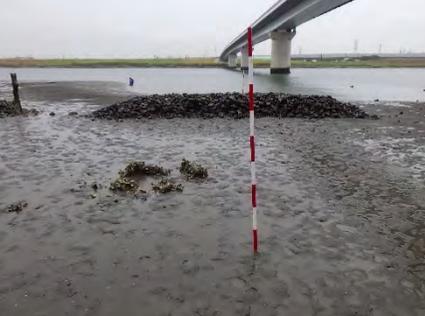
写真 2 底質調査地点の状況 (A1、B1)

平成 22 年 8 月 11 日 工事着工前	平成 23 年 2 月 3 日 工事着工後	平成 29 年 8 月 20 日 工事着工後	令和元年 8 月 30 日 工事完了後
A1 (橋梁から約 100m 上流側)

B1 (橋梁予定地の直上側近傍)

工事箇所近傍も底質外観や水たまりの
でき方に顕著な変化はみられない

保全対象種であるトビハゼ、水鳥類が利用する干潟は、フトン竈内側に存在している。これらの調査地点 (A1、B1、C1、D1) においては、河川内工事 (下部工及び上部工) が実施されていた期間に実施した調査 (平成 23 年～28 年) にも顕著な底質の変動がみられず、景観にも大きな差が無い (写真 2 及び 3 参照) ことから、工事による干潟部の底質の変化は起こっていないものと考えられた。

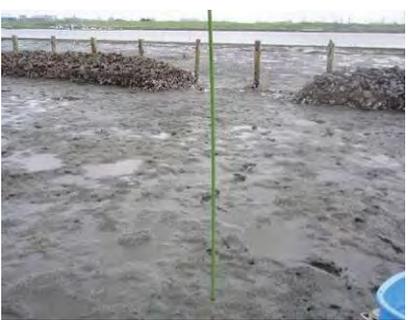
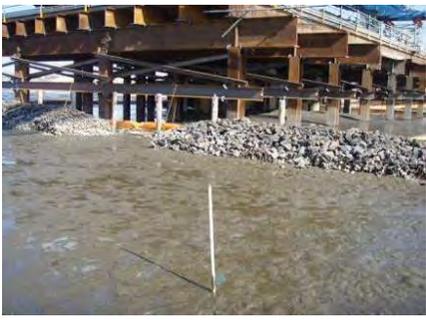
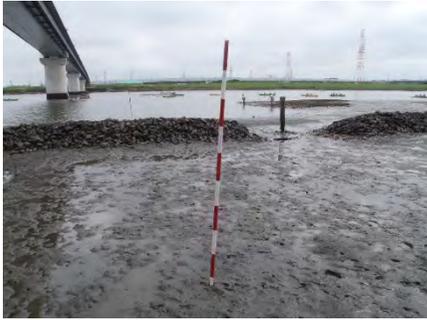
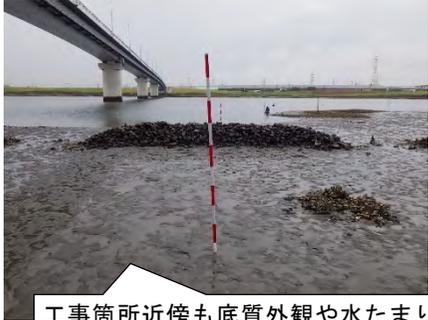
平成 22 年 8 月 11 日 工事着工前	平成 23 年 2 月 3 日 工事着工後	平成 29 年 8 月 20 日 工事着工後	令和元年 8 月 30 日 工事完了後
C1 (橋梁予定地の下流側近傍)

工事箇所近傍も底質外観や水たまりの でき方に顕著な変化はみられない
D1 (約 100m 下流側)

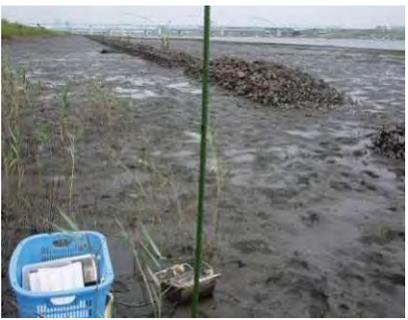
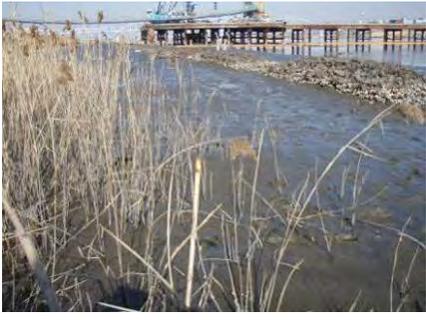
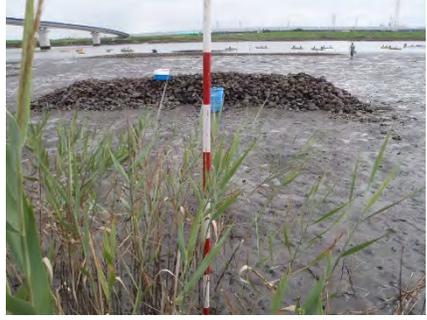
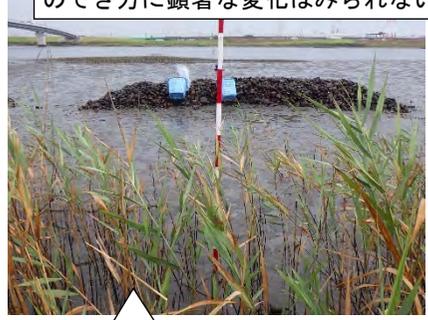
写真 3 底質調査地点の状況 (C1、D1)

ヨシの分布状況もほとん ど変化はみられない

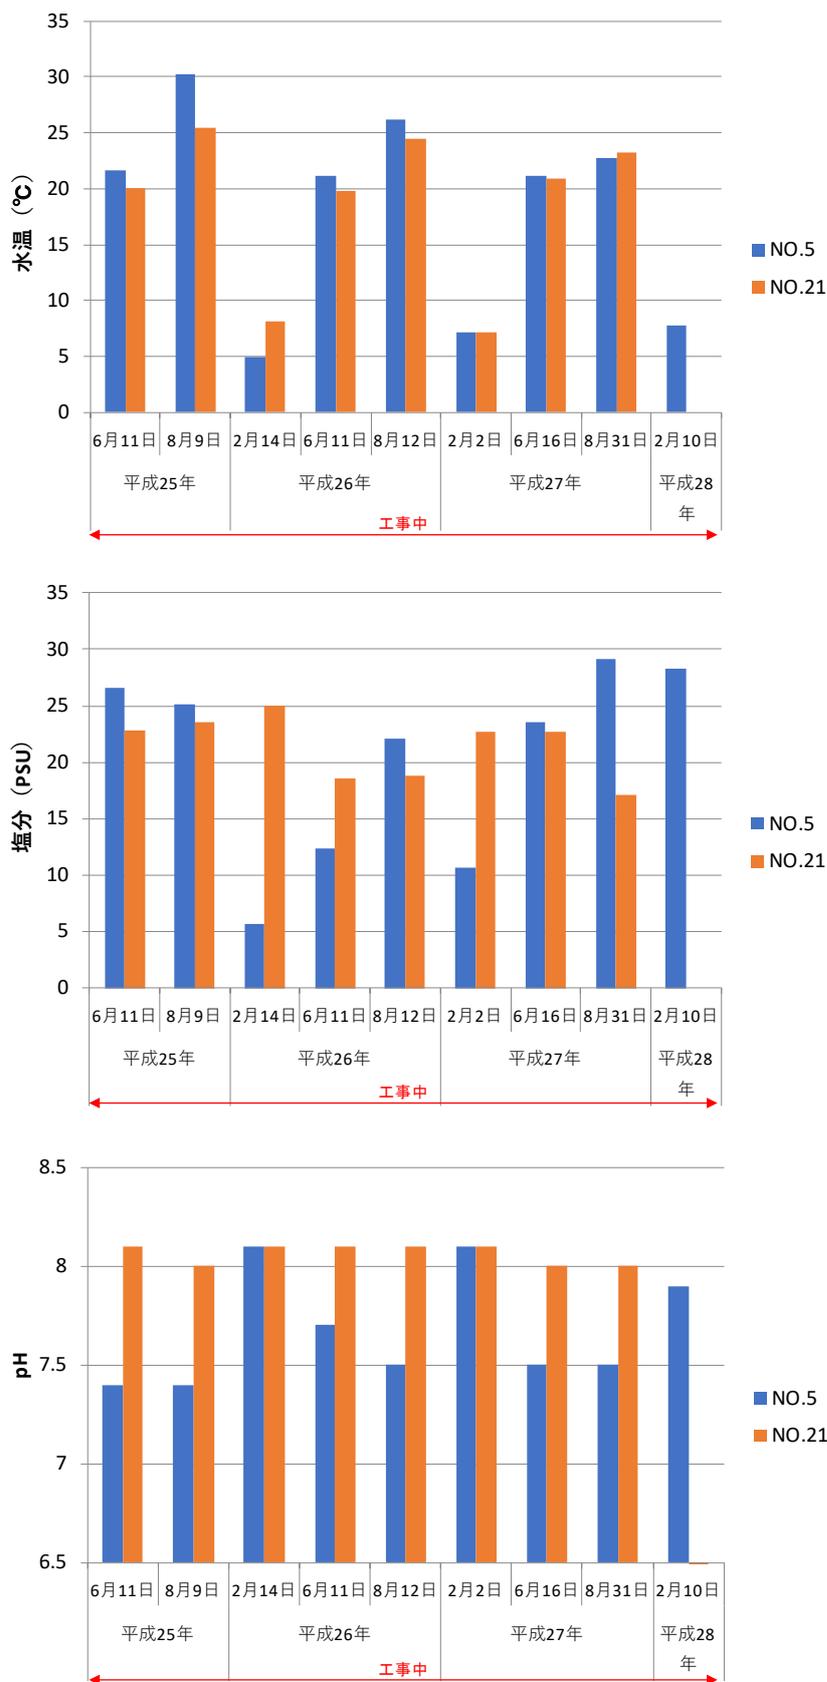
図 5-26 滲出水の塩分比較（平成 25 年度～27 年度）

※空欄は滲出水がなかったため、測定値なし

干潟滲出水の主な確認位置を図 5-25 に示す。また、調査で確認された滲出箇所のうち、水量が比較的多く、調査期間中に枯れなかったため経年変化を比較できた 2 箇所 (NO. 5、NO. 21) の水質分析結果を図 5-26、表 5-3 に示す。

水質分析項目別では、pH は年間通して大きな変動はなく、水温は地点間の差は小さいが気温の影響を受け季節変動が大きかった。
