5.3 底質(粒径)

5.3.1 工事区域東側(1工区)の粒度組成の変化

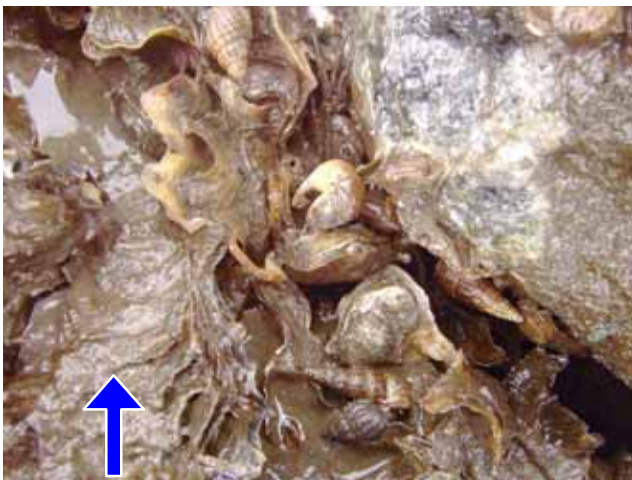
施工後約 8 ヶ月:石積み間隙に堆積したカキ殻、土粒子、擬糞。ヤドカリ類、ケフサイソガニ等が多数生息する。

石積み間隙にカキ殻、土粒子、カキの擬糞等が堆積することにより、ゴカイ類、イボニシ、アカニシ等の貝類、スジエビ、ヤドカリ類、ケフサイソガニ等の小型甲殻類の個体数が増加し、これらの生物が生息空間として利用していることが確認された。

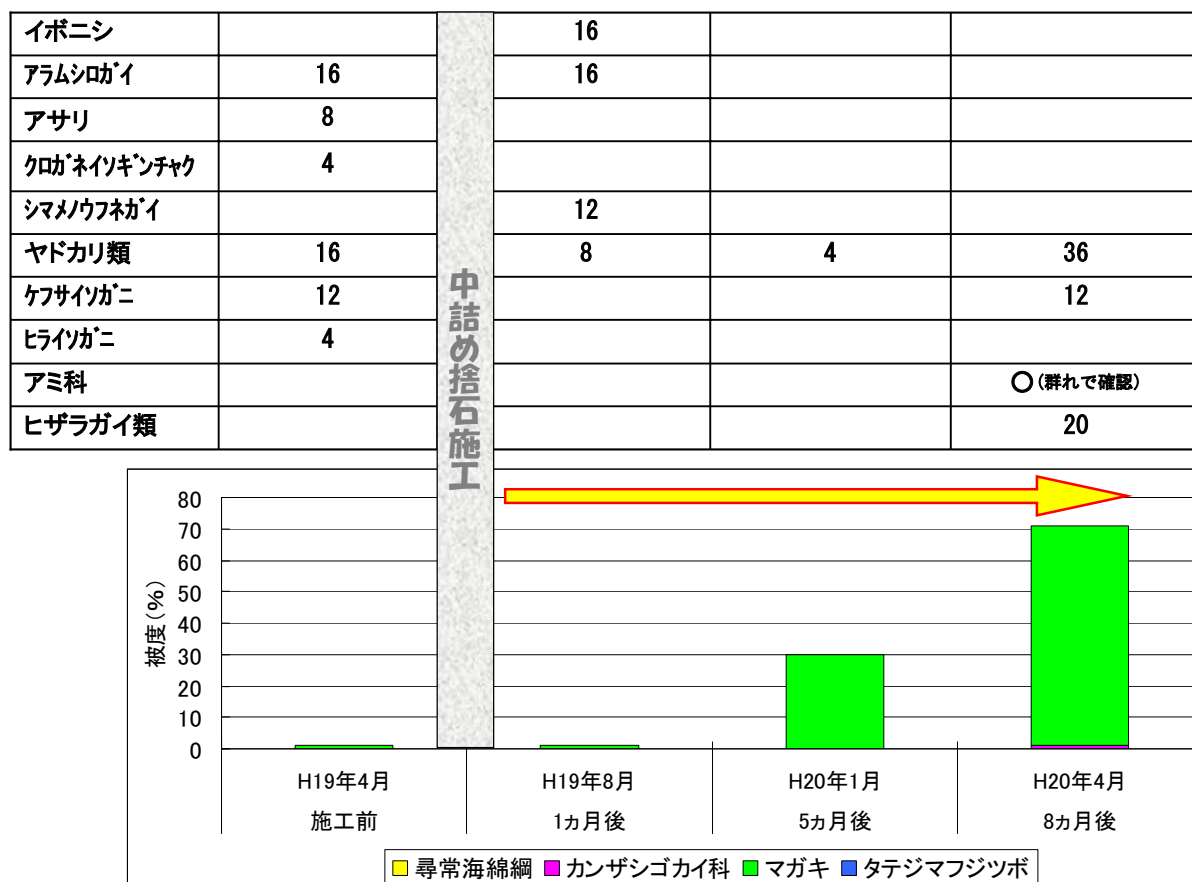
図 5.4.8 潮間帯動物の定着状況(石積部・低潮帯)

図 5.4.8 に工事区域西側 (2 工区) 捨石部の低潮帯の定着状況を示す。

施工前に、被度 5%前後を占めていたマガキは、施工後は大幅に着生が進み、施工 8 ヶ月後には、施工前の水準を大きく超える被度 (70%) で着生がみられる。

また、施工後 8 ヶ月では、ヒザラガイ類及びヤドカリやケフサイソガニ等の小型甲殻類の増加がみられる。
