5. 平成 20 年度事業実施計画

平成 19 年 11 月 22 日 第 17 回市川海岸塩浜地区護岸検討委員会資料

H20 年度 市川市塩浜護岸改修事業の概要について

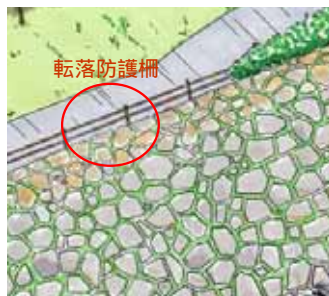
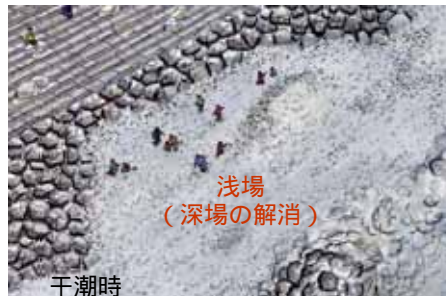
転落に対する対処が必要ではないか
 転落防護柵の設置や浅場をつくるなど安全対策を検討する。

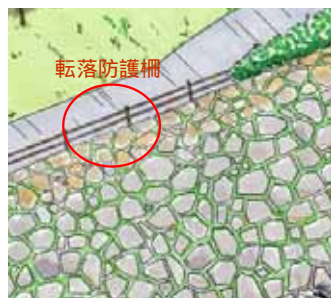
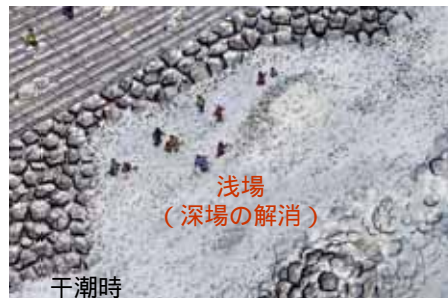
利用上危険そうである
利用区域と非利用区域とに区分し、利用区域ではバリエーションで安全確保する

= 人の利用を許容する範囲のイメージ図 =

= 人の利用を許容しない範囲のイメージ図 =

転落防護柵の設置や浅場をつくるなど安全対策を検討する。
