モニタリング調査結果の検証

地域の防護の確保の検証・評価

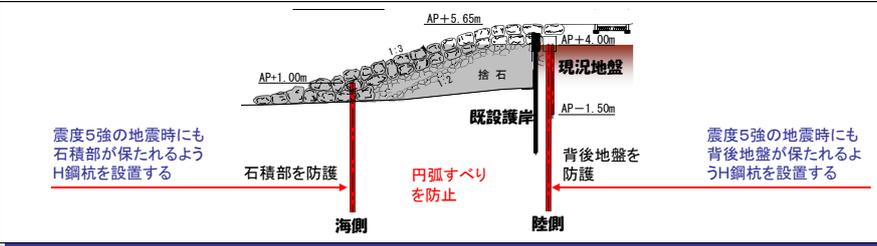
- ② “耐震”への指標 : H鋼杭(海側、陸側)が打設されたか。  
 ◇海側 : 震度5強の地震時にも石積部が保たれるようH鋼杭を設置する。  
 ◇陸側 : “ ” 背後地盤 “ ”

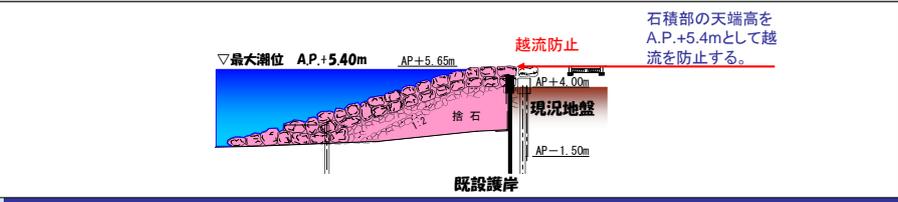
- ③ “最大潮位での”越流防止”への指標 : 石積堤の高さがA.P.+5.4mに達しているか。  
 ◇A.P.+5.4mに達する最大潮位でも越流しない高さの護岸とする。

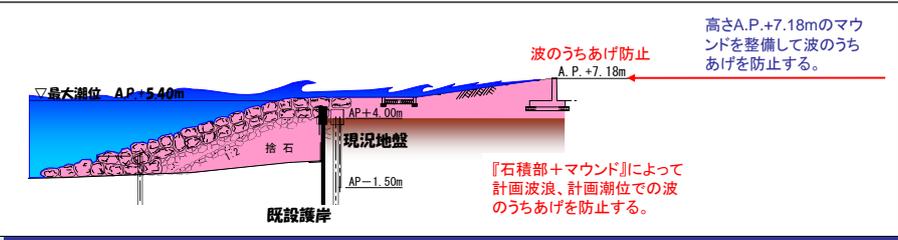
- ④ “高潮災害防止”への指標 : 背後地のマウンド高さがA.P.+7.18mに達しているか。  
 ◇高潮時にも波が背後地に及ばないようA.P.+7.18mの高さのマウンドを護岸背後に整備する。

注)④のAP.+7.18mまでの背後地の高さの確保は、平成22年度までの事業に含まれないため、最終目標値は $(5.4 / 7.18) \times 100 = 75.2\%$ となる。

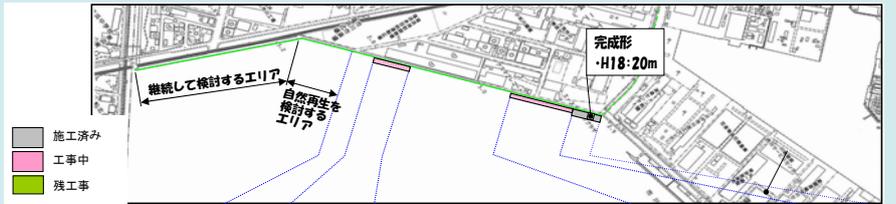
## 3. H19年度工事の検証結果(工区ごと)

| 工種・箇所区分 | ⑨ | ⑧ | ⑦ | ⑥ | ⑤ | ④ | ③ | ② | ① |
| 海城工事<br>捨石+H鋼杭(倒壊防止) | | 120m | | | | | 230m | | 100m |
| 陸城工事<br>H鋼杭+鋼矢板(倒壊防止) | | | | | | | | | 80m |
| すりつけ区間 91m      2工区 120m      未着手 356m      1工区 230m      60m | | | | | | | | | |
