工事から1年後の検証・評価<防護>

1. “防護”に対する4つの指標

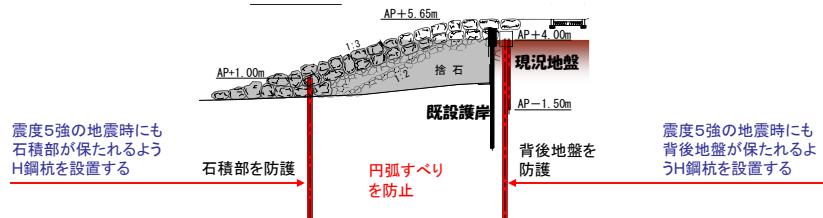
- ② “耐震”への指標：H鋼杭（海側、陸側）が打設されたか。
 ◇震度5強の地震時にも石積部が保たれるようH鋼杭を設置する。
 ◇ “” 背後地盤 “” 。

② “耐震”への指標 : H鋼杭(海側、陸側)が打設されたか。
◇震度5強の地震時にも石積部が保たれるようH鋼杭を設置する。
◇ “ ” 背後地盤が “ ” 。
⇒ 25／100

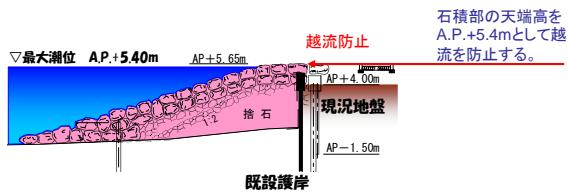
③ 最大潮位での”越流防止”への指標

: 石積堤の高さがA.P.+5.4mに達しているか。

◇ A.P.+5.4mに達する最大潮位でも越流しない高さの護岸とする。

③ 最大潮位での”越流防止”への指標
: 石積堤の高さがA.P.+5.4mに達しているか。
◇A.P.+5.4mに達する最大潮位でも越流しない高さの護岸とする。
⇒ 37／100

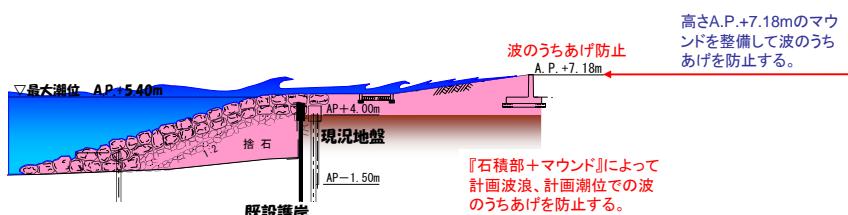
④ ”高潮災害防止”への指標 : 背後地のマウンド高さがA.P.+7.18mに達しているか。

◇ 高潮時にも波が背後地に及ばないようA.P.+7.18mの高さの

マウンドを護岸背後に整備する。

④ ”高潮災害防止”への指標 : 背後地のマウンド高さがA.P.+7.18mに達しているか。
◇高潮時にも波が背後地に及ばないようA.P.+7.18mの高さのマウンドを護岸背後に整備する。 ⇒ 後背地との調整中
