1工区における潮間帯植物の定着状況

2工区 護岸部潮間帯への生物の着生状況

4. 砂付け試験

5. 緑化試験

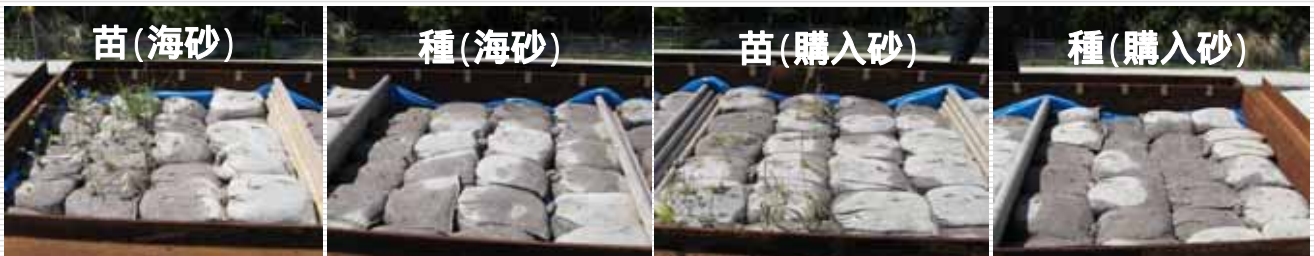
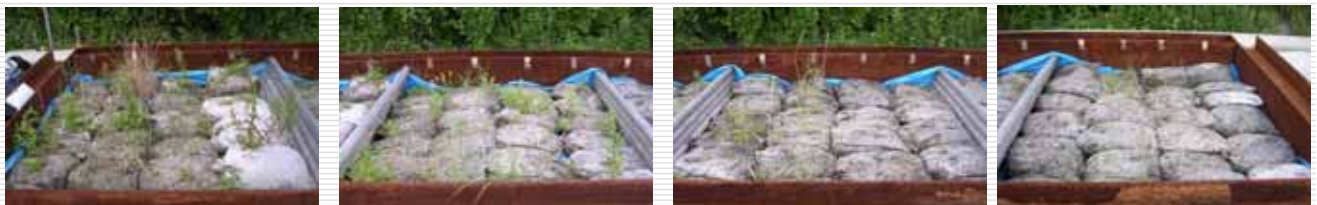
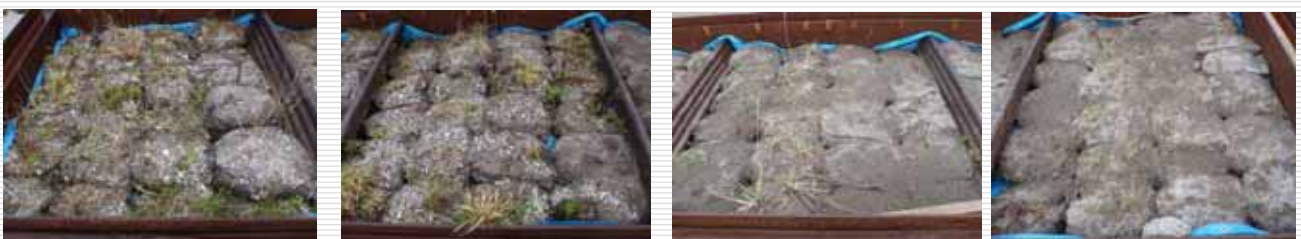
土壌による緑化の経過

- ・土壌の劣化が目立つ。湿地性の侵入植物または混入植物がみられた。
- ・石の間詰め比べて試験対象種の生育が良くない。

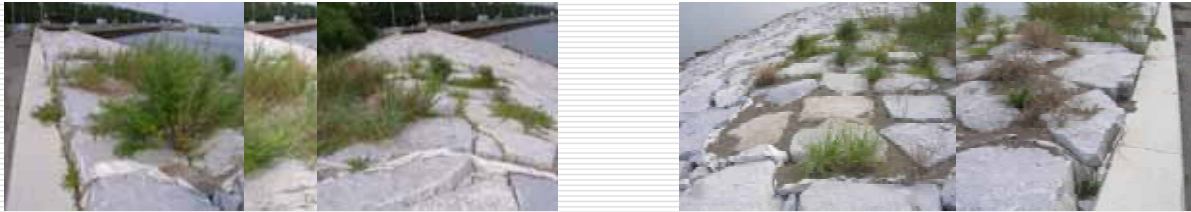
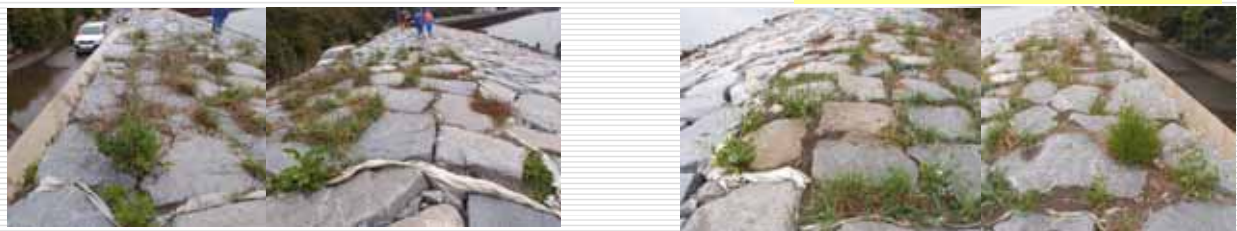
石への間詰めによる緑化の経過

- ・砂の種類によらず、ハマニンニク、ハマダイコンの発芽・活着が良好であった。
- ・1ヵ月後(H21.4)から雑草(以下、混入種または侵入種)が見られるようになった。
