■ 塩浜1丁目護岸構造について

2. 護岸基本断面の修正方針

平成21年度	海岸再生委託(護岸予備設計)
事業名	市川市塩浜1丁目海岸再生事業
路線河海名	市川市塩浜1丁目地区
施工箇所	市川市塩浜1丁目
図面種別	標準断面図
図面番号	全 業の内第 号
縮尺	表示 内容表示
課長	千葉県葛南地域整備センター 設計者氏名

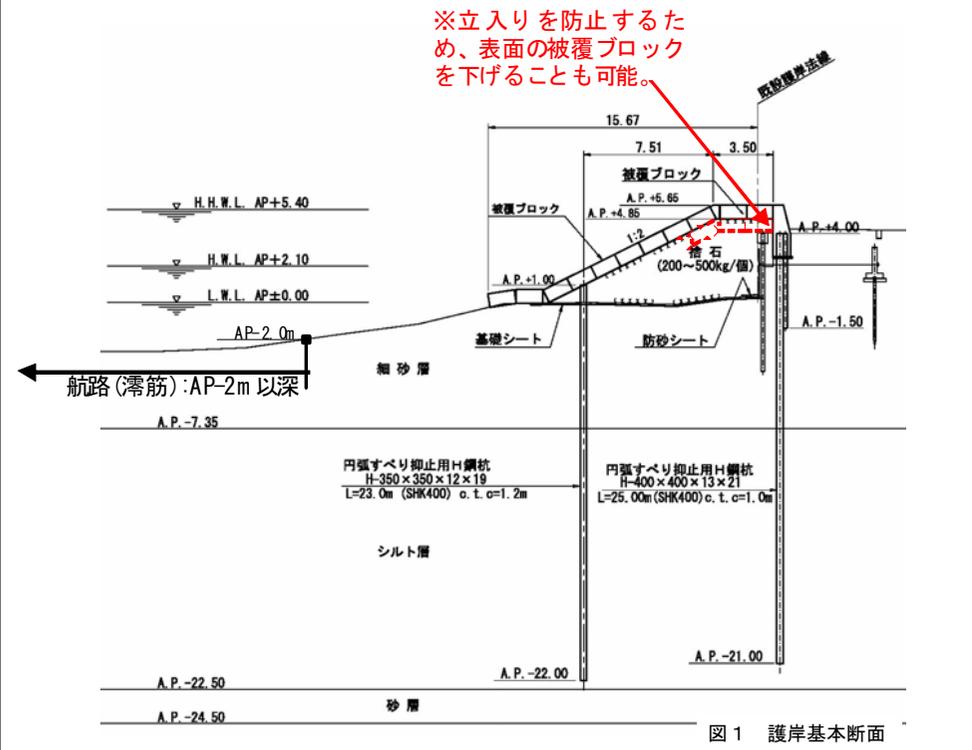
○第2案（一丁目2割被覆ブロック案）

第30回委員会（H22.5.28）で、護岸の基本断面は図1に示す第2案（一丁目2割被覆ブロック案）を採用することとなった。

前面の航路を航行する船舶への影響、越波を抑制する機能などの観点から、第2案を基本としつつも第3案を検討対象に残してきた。しかしその後の検討の結果、第3案改良案は概算工事費が高価であること、床堀で発生する土砂の処分が困難であることなどから、総合的に勘案して**第2案を採用**することとなった。

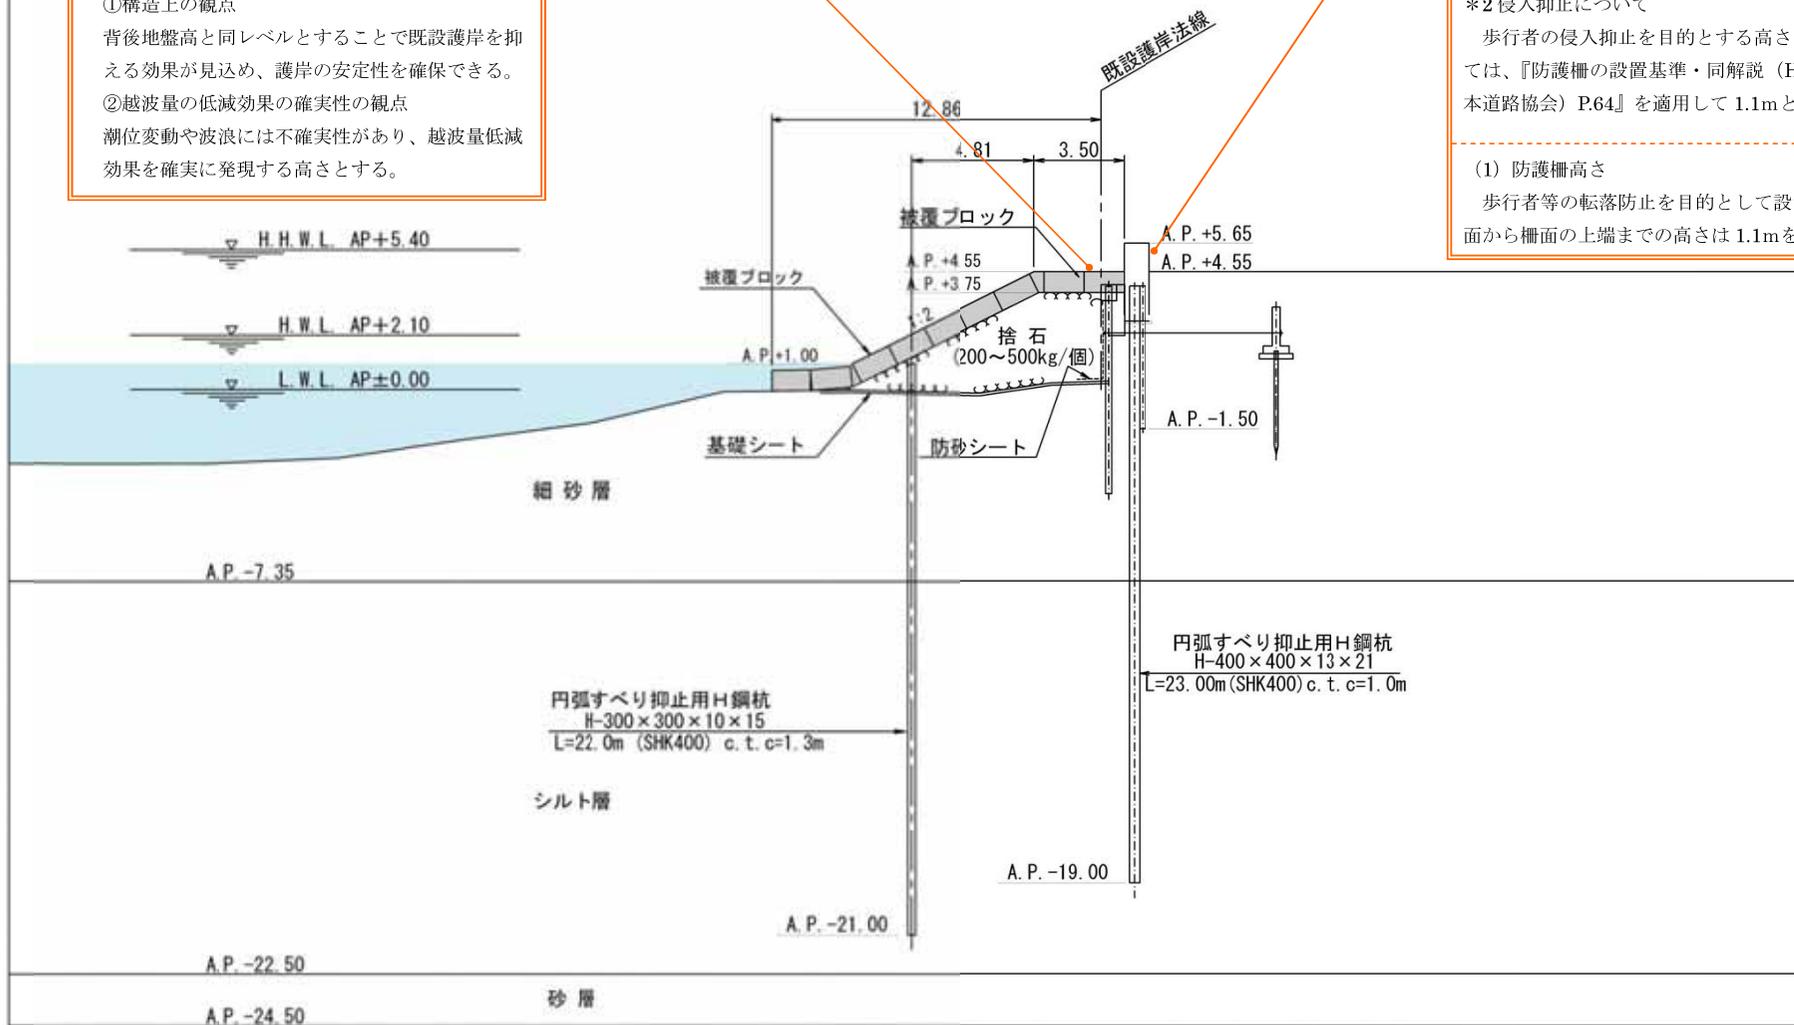
図2 基本断面 (修正方針)

標準断面図 S=1:100, u:m

② 一丁目2割被覆ブロック案 (パラペット前面被覆ブロック天端切り下げ)
(嵩上げ後)

パラペット前面の被覆ブロック天端高¹を切り下げることによって、想定外力による越波量を抑制する。切り下げ高は下記の観点から1.1mとした。

背後地盤高と同レベルとすることで既設護岸を抑える効果が見込め、護岸の安定性を確保できる。

潮位変動や波浪には不確実性があり、越波量低減効果を確実に発現する高さとする。

陸側からの比高差を1.1mとすることで、侵入抑止²機能を持たせた。

歩行者の侵入抑止を目的とする高さの設定については、『防護柵の設置基準・同解説 (H16.3, (社)日本道路協会) P.64』を適用して1.1mとした。

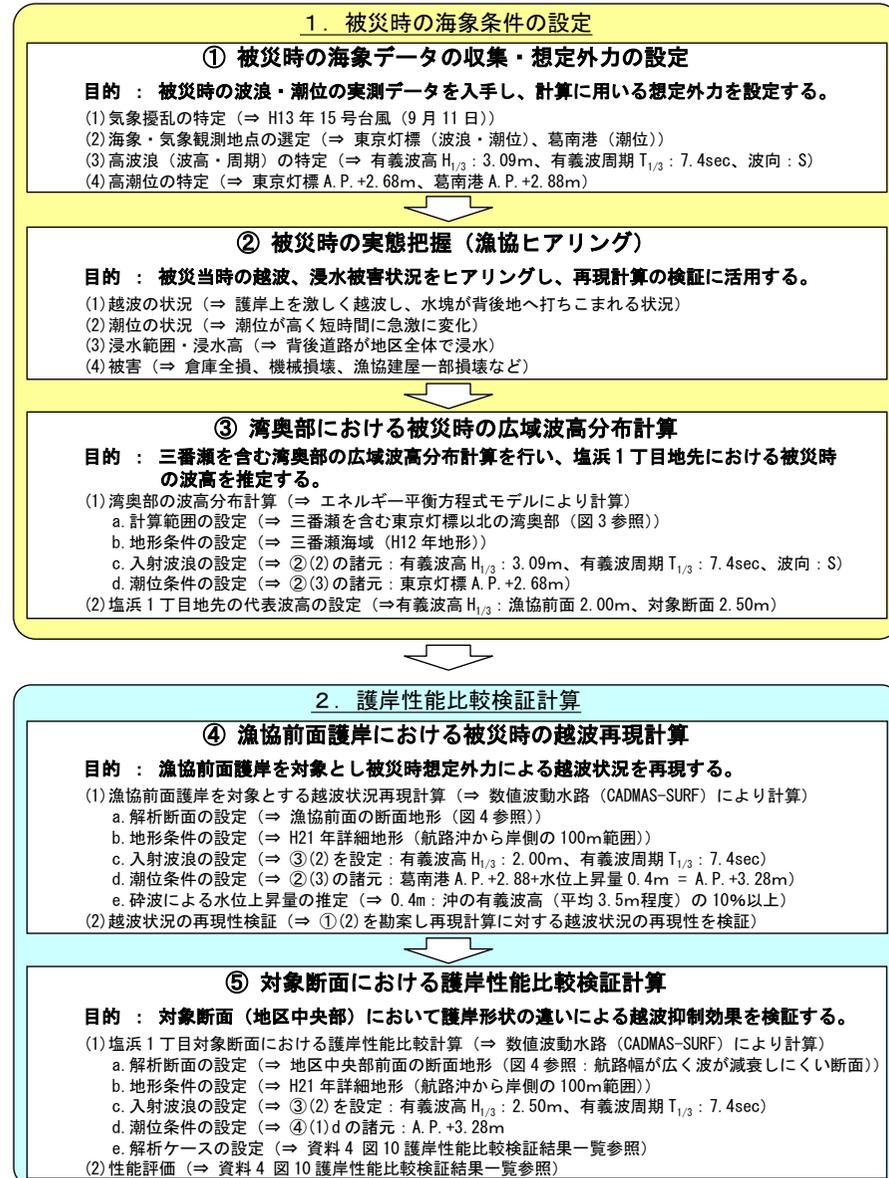
塩浜1丁目 護岸性能比較検証フロー

これまで検討を行ってきた護岸改良案(2割勾配の被覆BLを現況護岸前面に設置)を含む複数の護岸形状に対する越波低減効果を検証するために、当地区に浸水被害をもたらしたH13年15号台風時の海象条件を想定外力とし、数値シミュレーションによる護岸性能比較検証を行うことを目的とする。

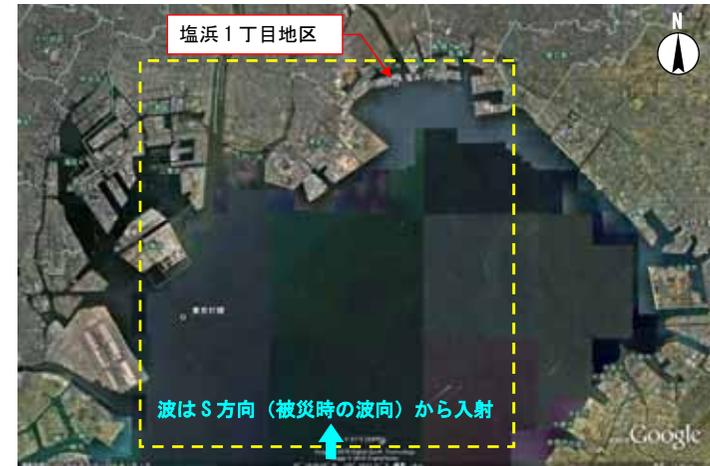
図3 広域波高分布計算(数値シミュレーション)の範囲(黄枠内)

被災時における塩浜1丁目前面での波高を推定するため、当時の波高データが観測されている東京灯標を含む図3の計算範囲を設定し、S方向(南)から波を入射させて波高分布計算を行った。

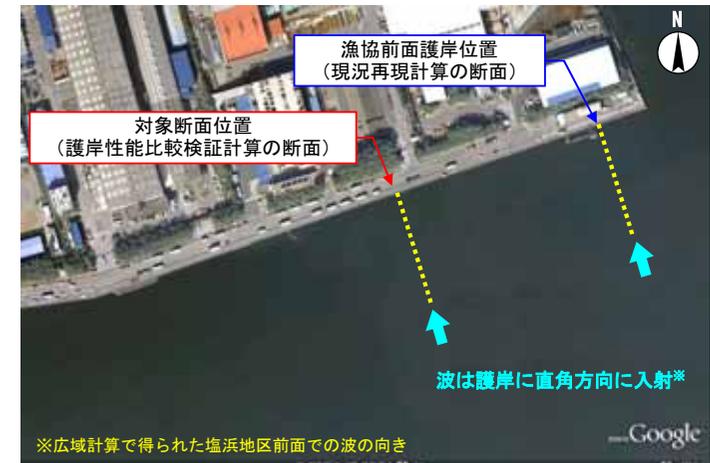
図4 護岸性能比較検証計算の対象断面位置

被災時の再現計算に用いる断面地形は、当時の越波状況がヒアリングにより確認できる漁協前面を対象とする。また、護岸性能比較検証計算に用いる断面地形は、地形的に波が減衰しにくく比較的越波しやすいと考えられる断面(水深が比較的大きい航路の幅が広い断面)を対象断面とする。

※広域計算で得られた塩浜地区前面での波の向き

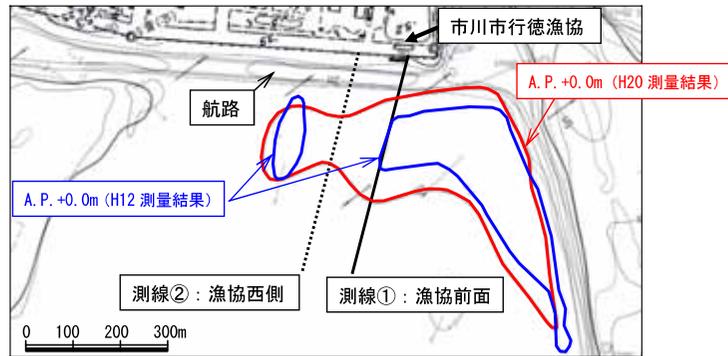
図5 浅場（地盤高 A.P.+0.0m 以上）の変化状況*

① 航路沖の浅場（地盤高 A.P.+0.0m 以上）の範囲の変化状況（図5参照）

- ・ H12年当時（青線）：浅場は市川航路脇～漁協前面と塩浜1丁目地区中央部前面に見られる。
- ・ H20年当時（赤線）：浅場の位置はH12年とほぼ同様であるが、やや広がっているように見える。

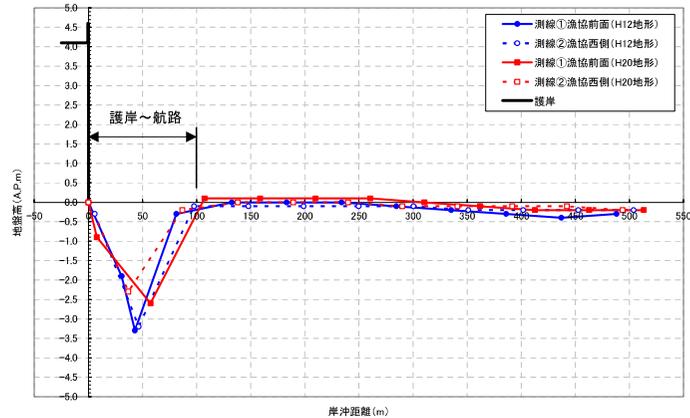
図6 浅場を縦断する断面地形の変化状況*

② 航路沖の浅場（地盤高 A.P.+0.0m 以上）の地盤高の変化状況（図6参照）

- ・ H12年当時に A.P.+0.0m 以上であった漁協前面（測線①）、H12年当時は A.P.+0.0m 以下であった漁協西側（測線②）のいずれの測線においても、浅場となっている航路沖の地盤の変化は小さく著しい変化はみられない。

※出典：H12、H20年深浅測量結果（引用・編集）

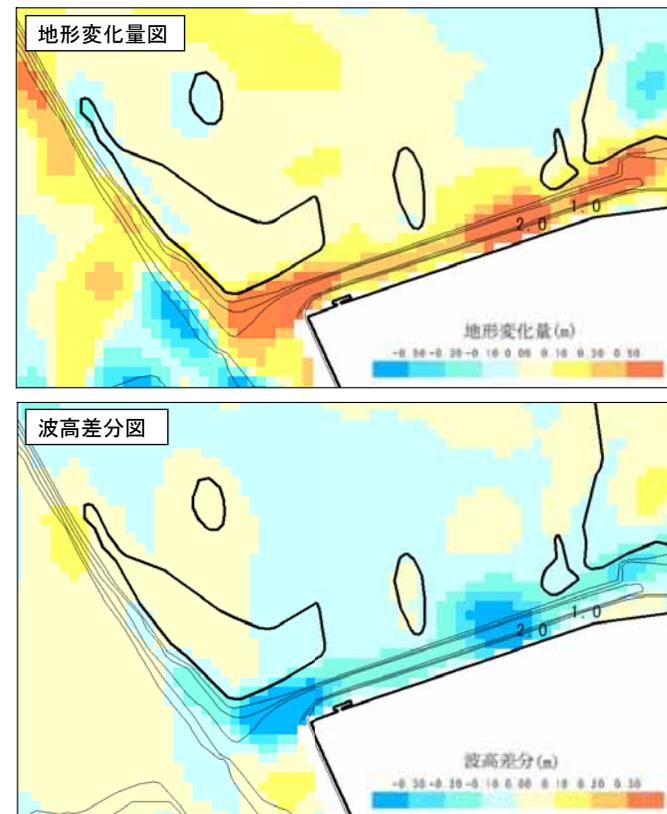
図7 H12年とH20年の地形と波高分布の変化（上：地形変化量（H20-H12）、下：波高差分（H20-H12））

- ・ 図7（下図）にH12年とH20年の地形に基づく波高分布計算結果（H13年15号台風時の想定外力による波高分布）より得られた波高差分図を示す。
- ・ 干潮時に露出する浅場（地盤高 A.P.+0.0m 以上）を含む範囲において波高差分図（H20年波高からH12年波高を引いた値の分布）がマイナス値を示しており、H12年と比較して、H20年の地形に基づく波高分布は全体的に低くなる傾向がみられる。

護岸性能比較検証では護岸形状の違いによる越波低減効果の相対比較が目的であるが、想定外力としてはより危険側（波高大）で護岸性能を判断することが望ましいと考える。ゆえに、本検証ではH20年の地形よりも全体的に高い波高分布を示すH12年の地形条件に基づく波高分布を用いることとする。

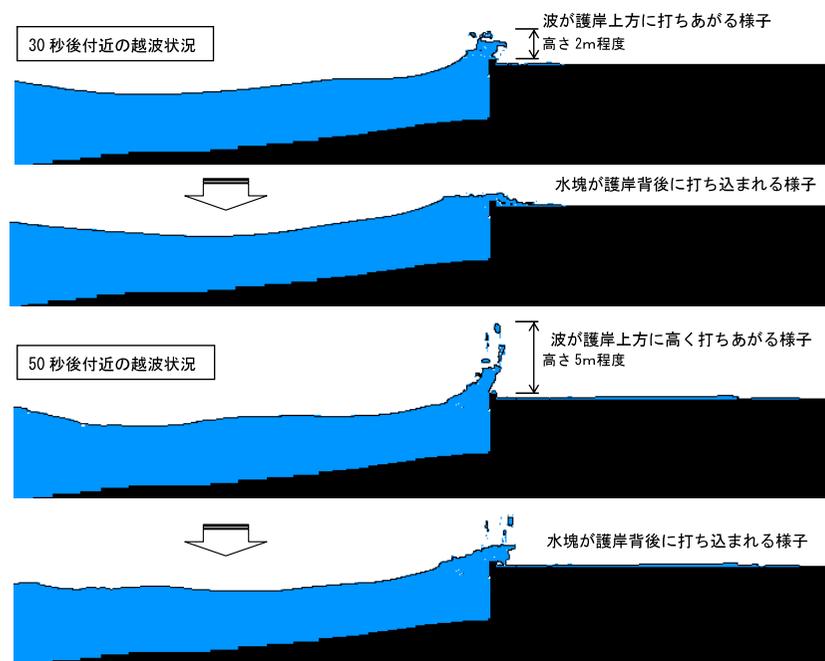
図8 数値シミュレーションによる越波再現状況

高波が直立護岸にあたって激しく打ちあがり、しぶきではなく水塊が護岸を越えて大量に打ち込まれる状況であった。

- ① 一般に、越波のタイプは (a) 潮位が低い (堤脚水深が浅い) 条件では、波が上方に跳ね上がり堤内地への越波が少ない (主にしぶきが飛散)、(b) 潮位が高い (堤脚水深が深い) 条件では、波が上方に跳ね上がり堤内地へ多量の越波を伴うものに大別される。被災当時の状況は (b) に近い。
- ② 当時の護岸前面の潮位は、天文潮位+台風の影響 (気圧低下による海面の吸上げ+風による吹き寄せ) の他、水深が浅い地形上 (リーフや干潟等) で碎波が継続することに起因する水位上昇 (ウェーブセットアップ) が含まれていたと推察される。ゆえに、上記の水位上昇量を既往の知見に基づき推定する。
- ③ 水位上昇量は、沖の有義波高の 10% 以上に達すると言われている^{※1}。三番瀬沖 (水深 10m 付近) の有義波高は平均 3.5m 程度であり、少なくとも 0.4m 程度の水位上昇が生じていた可能性がある。ゆえに、護岸前面の潮位は A.P.+3.28m 程度 (=葛南港潮位 A.P.+2.88m^{※2}+水位上昇量 0.4m) に達したと推定される。
- ④ 上記潮位条件 (A.P.+3.28m) に基づき再現計算を行った結果、被災当時の越波状況に近い現象を再現することができた。

※2 葛南港の潮位は水深が 10~12m 程度の船舶航路内で観測されており、かつ防波堤による波の遮蔽も受けていることから、観測値 A.P.+2.88m には碎波による水位上昇分が含まれていないと推定した。

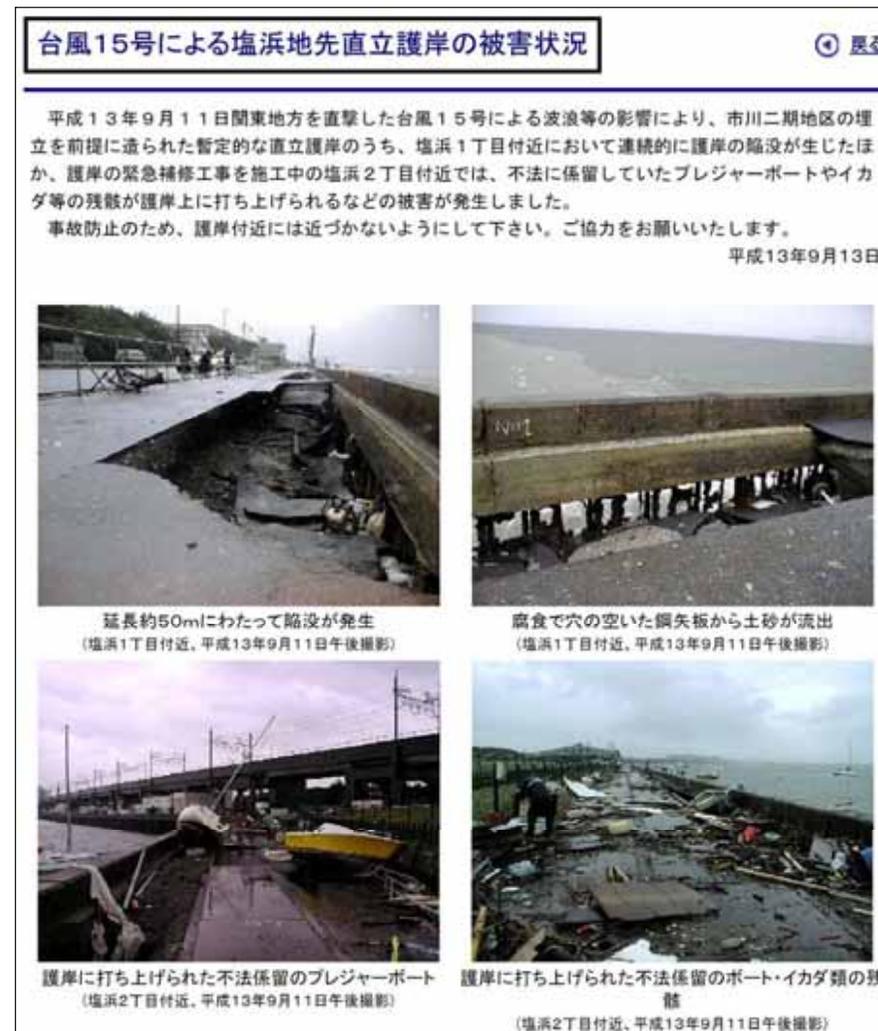
図9 2001年(平成13年9月)台風15号による被害状況^{※3}

気象擾乱：台風15号

起 時：平成13年9月11日

主な被害：直立護岸の陥没 (塩浜1丁目)、プレジャーボート、筏の背後地への打ちあがり

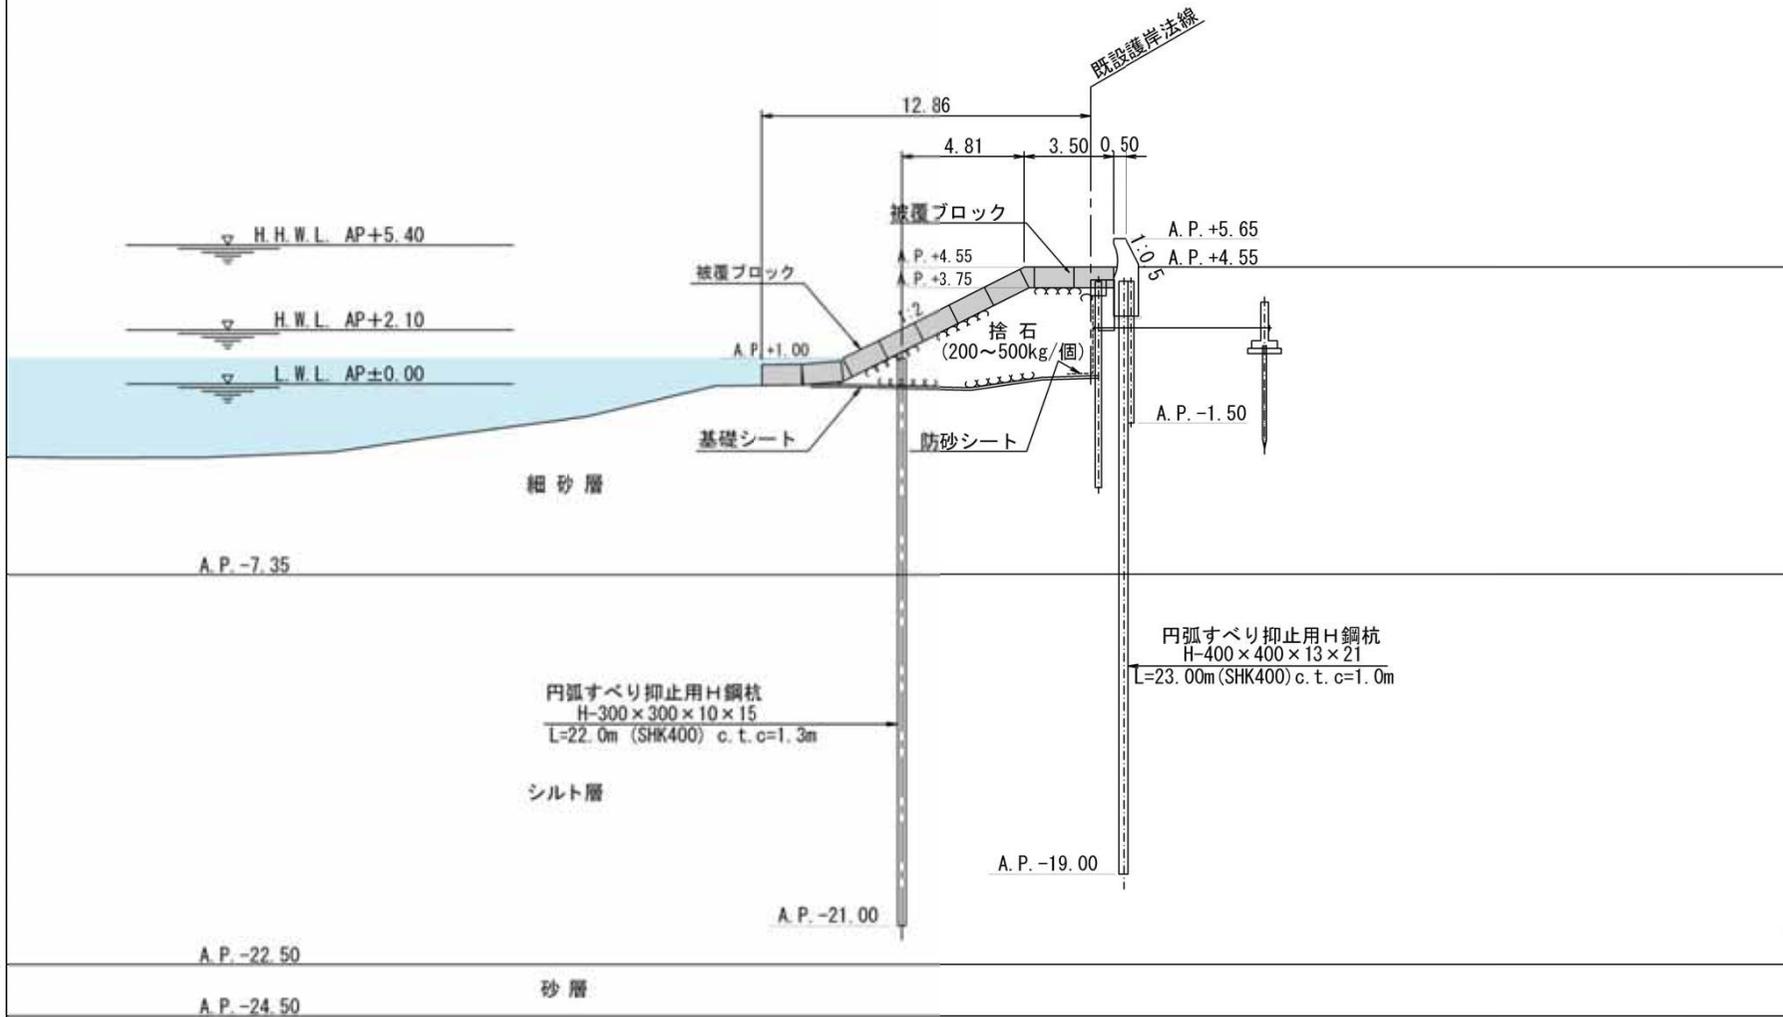
護岸性能比較検証ケース4 (基本断面+被覆ブロック天端切下げ+波返し工)

4. 護岸基本断面 (修正)

標準断面図 S=1:100, u:m

ケース1	ケース2	ケース3	ケース4
護岸形状	被災時再現	基本断面	基本断面+被覆BL天端切下げ	基本断面+被覆BL天端切下げ+波返工
ケース概要	現況護岸の想定外力(H13年被災時外力)による越波状況再現計算	ケース1に対し、現況護岸の前面に2割勾配の被覆BL傾斜堤を設置した護岸形状についての性能検証	ケース2を基本とし、侵入抑止措置として被覆BL天端を1.1m切下げた護岸形状についての性能検証	ケース3を基本とし、パラペットに波返工を施した護岸形状についての性能検証
護岸形状概略図				
護岸天端高	A. P. +4.8m	A. P. +5.4m	A. P. +5.4m	A. P. +5.4m
被覆BL天端高	—	A. P. +5.4m	A. P. +4.3m	A. P. +4.3m
パラペット形状	—	—	直立型	波返型
ケース1を基準とする越波低減効果*	1.0	0.50 ⇒ 50%低減 (0.74 ⇒ 26%低減)	0.29 ⇒ 71%低減 (0.53 ⇒ 47%低減)	0.11 ⇒ 89%低減 (0.37 ⇒ 63%低減)
ケース2を基準とする越波低減効果*	—	1.0	0.46 ⇒ 54%低減 (0.68 ⇒ 32%低減)	0.22 ⇒ 78%低減 (0.50 ⇒ 50%低減)
概算工事費 (千円/m当たり)	—	1,470	1,360	1,360
越波状況	<p>初期状態</p> <p>21秒後</p> <p>28秒後</p> <p>36秒後</p> <p>50秒後</p>	<p>21秒後</p> <p>28秒後</p> <p>36秒後</p> <p>50秒後</p>	<p>21秒後</p> <p>28秒後</p> <p>36秒後</p> <p>50秒後</p>	<p>21秒後</p> <p>28秒後</p> <p>36秒後</p> <p>50秒後</p>
