2 丁目工事着手から 4 年後の検証・評価

< 防護 >

平成 2 2 年 1 1 月

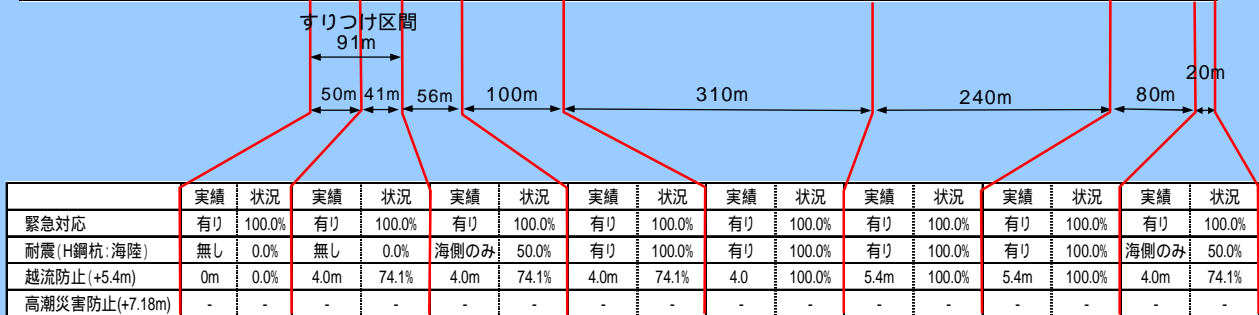
3. H22年度工事の検証結果(工区ごと)

工種・箇所区分		50m		41m		56m		100m		310m		240m		80m	
海域工事	捨石 + H鋼杭 (倒壊防止)	806m													
	被覆石 (バリエーション)	(H鋼杭なし) 240m 80m													
陸域工事	H鋼杭 + 鋼矢板 (倒壊防止)	630m													
	被覆石 (バリエーション)	240m 80m

実績	状況	実績	状況	実績	状況	実績	状況	実績	状況	実績	状況	実績	状況	実績	状況
緊急対応	有り	100.0%	有り	100.0%	有り	100.0%	有り	100.0%	有り	100.0%	有り	100.0%	有り	100.0%	有り	100.0%
耐震(H鋼杭:海陸)	無し	0.0%	無し	0.0%	海側のみ	50.0%	有り	100.0%	有り	100.0%	有り	100.0%	有り	100.0%	海側のみ	50.0%
越流防止(+5.4m)	0m	0.0%	4.0m	74.1%	4.0m	74.1%	4.0m	74.1%	4.0	100.0%	5.4m	100.0%	5.4m	100.0%	4.0m	74.1%
高潮災害防止(+7.18m)	-	-	-	-	-	-	-	-	-	-	-	-	-	-	-	-
