2丁目200m区間の施工着手から2年後の 検証・評価

< 防 護 >

1. 塩浜2丁目200m区間の工事の実施状況

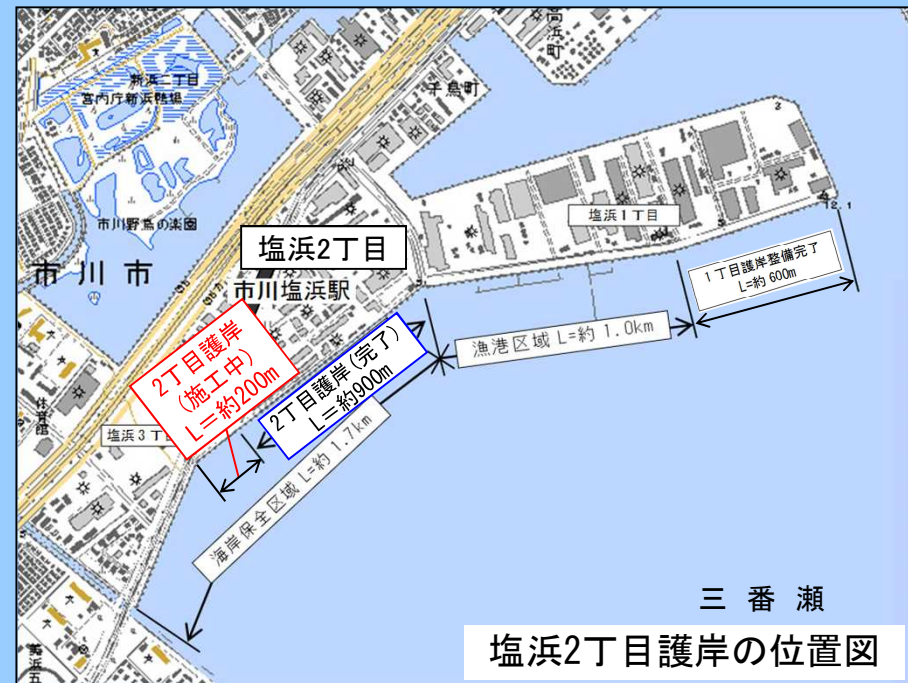
今年度
施工箇所

H27年度より残された200m区間（実延長は183.4m）の整備に着手した。

- ・ 捨石工 148m
- ・ H鋼杭（海側・陸側） 35m

- ・ H鋼杭（海側） 130.5m
- ・ H鋼杭（陸側） 131.0m

- ・ 被覆石工（海側） 148m
- ・ 被覆石工（陸側） 148m

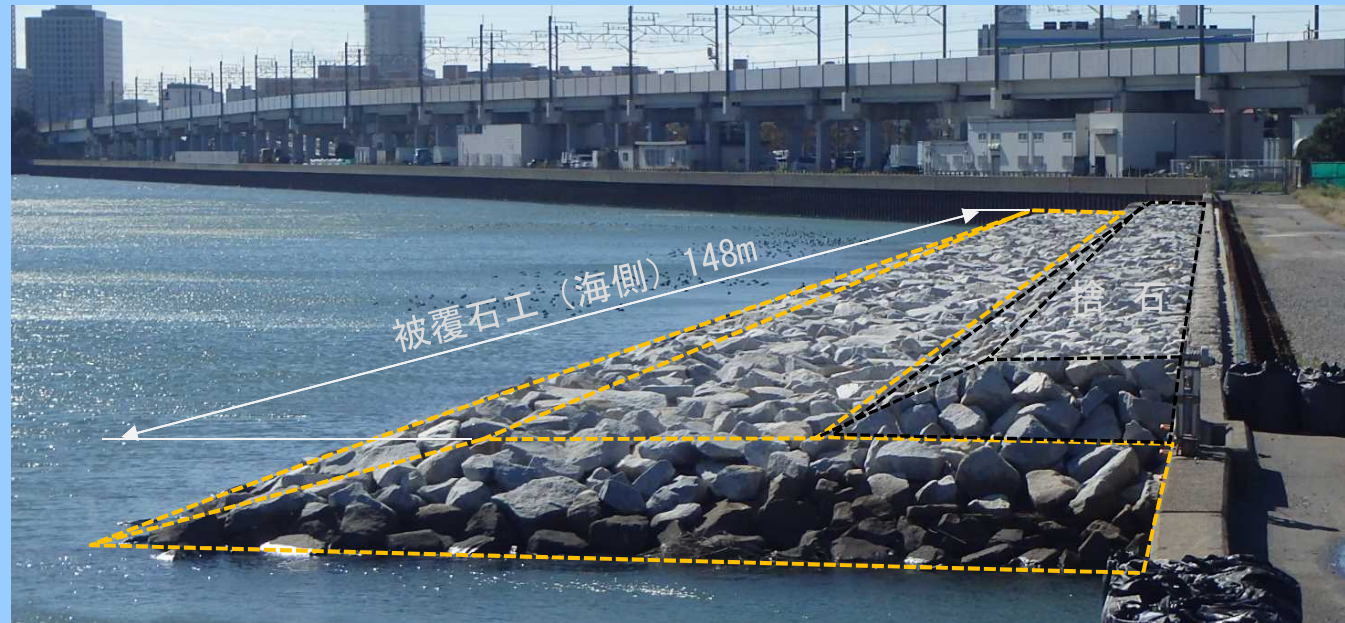
200m区間(陸上より撮影)

現地施工状況写真(今年度海域工事完了時)

- ・被覆石工(海側) 148m
(H29年9月時点施工完了)
 - ・被覆石工(陸側) 148m
(H29年11月以降施工)
- ※写真撮影時は海側被覆石のみ

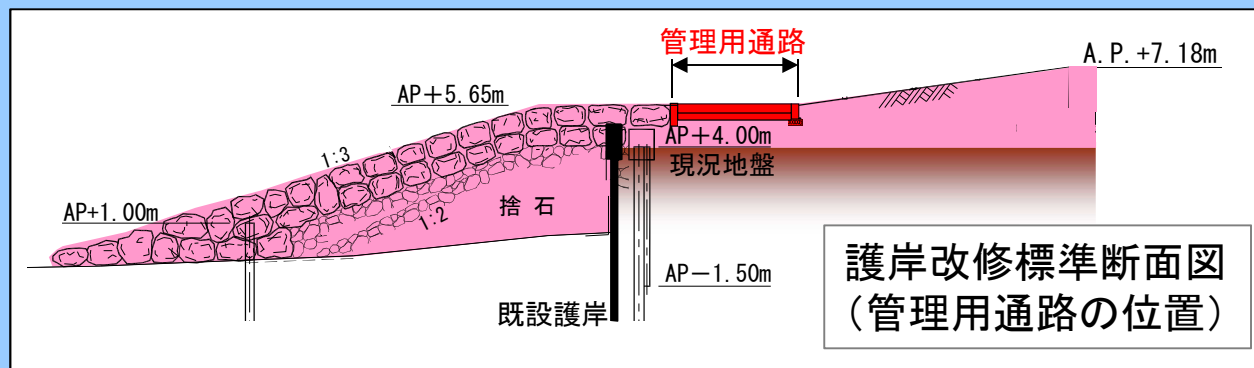
H30年度工事の予定

- (1) 暗渠工および
暗渠部と石積み護岸の
擦り付け区間の施工
延長:L=約42m
- (2) 管理用通路
延長:L=約1,100m
