# 資料編

資料－ 1.	調査時の水質等の状況	資- 1
資料－ 2.	1工区における潮間帯、底生生物の状況	資- 3
資料－ 3.	対照測線 L－ 2 における生物調査結果	資- 5
資料－ 4.	地形調査結果関連図表	資-10
資料－ 5.	底質（粒度組成）調査結果関連図表	資-14

# 資料-2. 1工区における潮間帯、底生生物の状況 (石積み護岸完成形施工後9年後—H27年9月の状況)

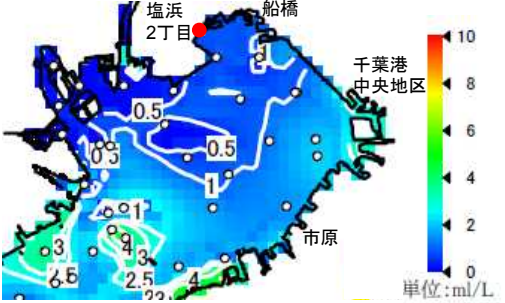
時期	底層の溶存酸素量分布	青潮・貧酸素水塊状況
H27年8月11～12日 前後：調査前約1カ月

8月9日から船橋航路内で青潮が発生し、10日には千葉中央港内の位置でも青潮が発生した。11日には、青潮は三番瀬漁場内の一部でも発生し、沖合に強く貧酸素化した水塊がみられる
H27年8月25日前後： 調査前約半月

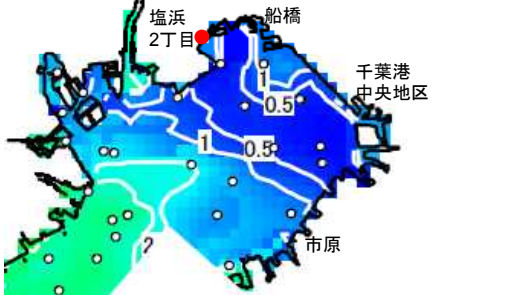
8月24日～9月1日に湾奥から市原にかけて青潮が発生した。湾奥の沖合には強く貧酸素化した水塊がみられる。
H27年9月15日： モニタリング調査当日

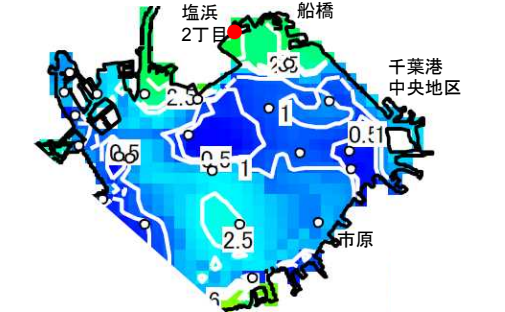
貧酸素水塊が内湾北部に広範囲にみられる。三番瀬には貧酸素水塊は分布していない。

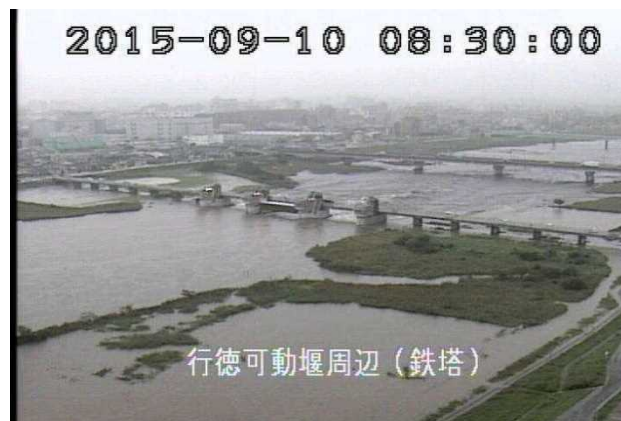
関東地方に記録的な大雨をもたらした台風18号により、江戸川の水位が上昇し、**行徳可動堰が9月10日から9月12日(モニタリング調査の3日前)までに開放された。**

⇒**大量の淡水が三番瀬に流入した。**なお、堰の開放はH23年9月の台風15号依頼、約4年ぶりの開放であった。

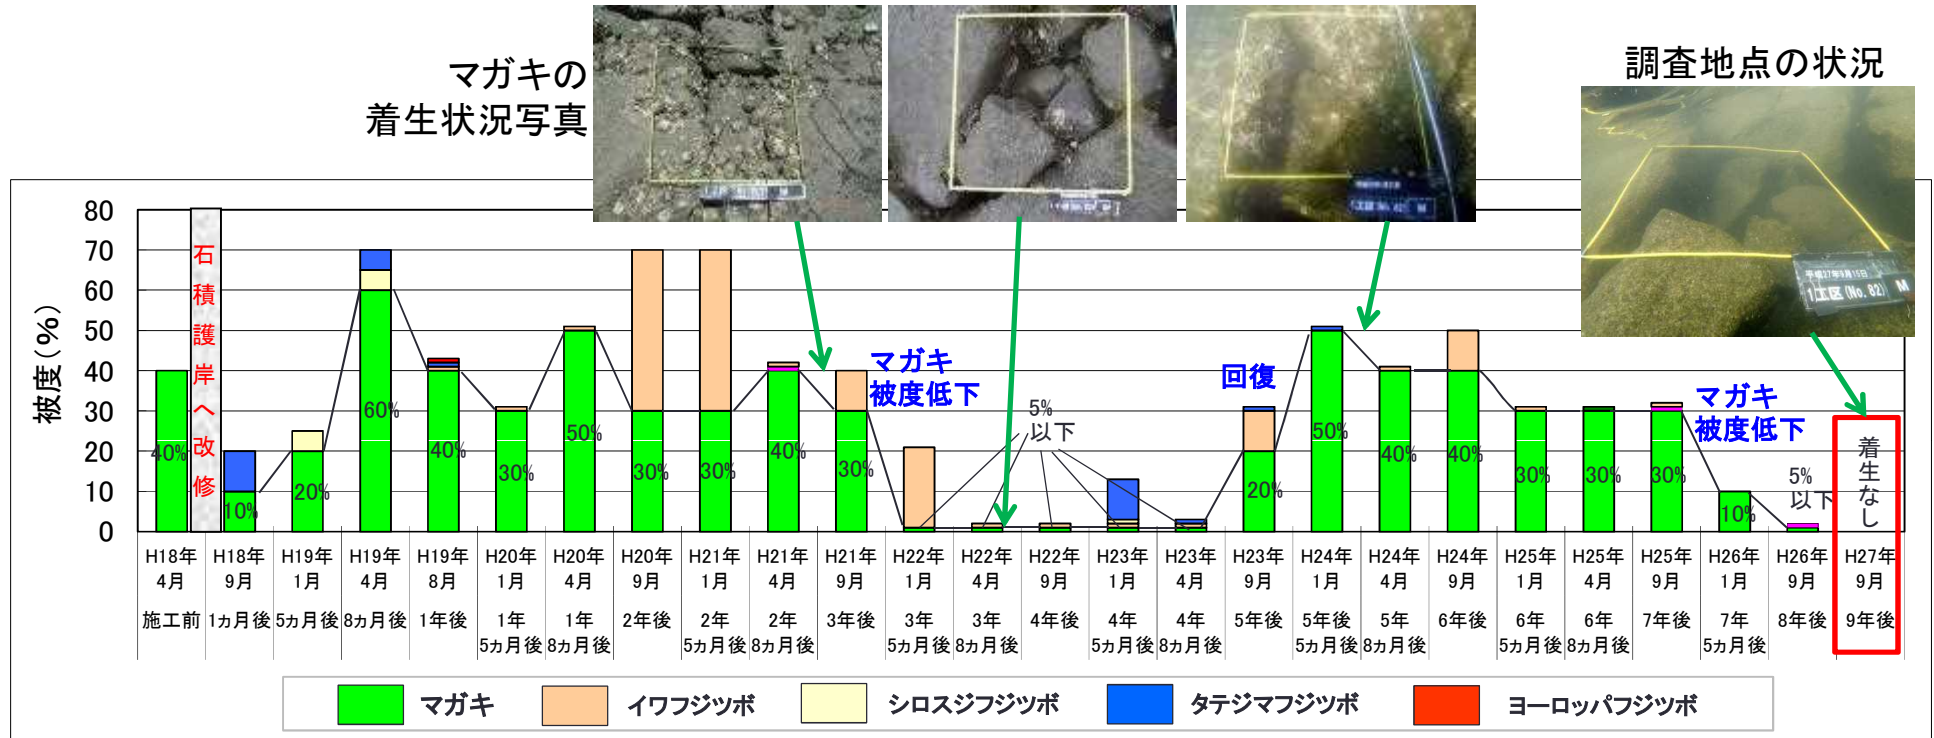
# (1工区の石積み護岸—中潮帯—におけるマガキの着生状況の推移)

- ・ マガキ被度は、施工前(H18年4月)は40%であり、施工後は施工直後より着生が進み、約3年後(H21年9月)までに施工前と同等の被度となった。
- ・ 3年5ヶ月以降(H22年1月以降)は5%以下まで低下した。
- ・ 5年後(H23年9月)には再びマガキの着生が進み、約6年後(H24年9月)には施工前と同程度まで回復した。
- ・ 8年後(H26年9月)には、被度が5%以下まで低下し、9年後の今年では中潮帯において付着性の潮間帯生物は出現しなかった。(マガキの回復がみられなかった。)

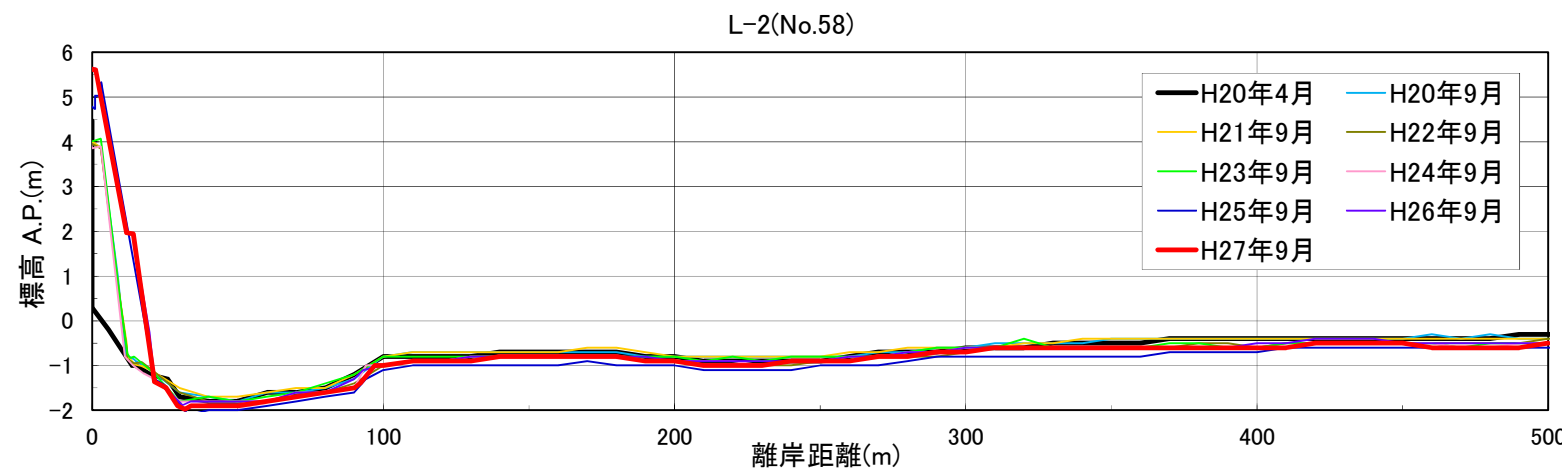
これまでの横断図の重ね合わせ

※H23年9月の測量結果は、地震による市川海岸一帯(全体)で沈下した量は考慮していない。
