1. 九十九里浜の海岸侵食の現状について

(1) 本検討会における検討対象範囲について

(2) 九十九里浜の侵食のメカニズム

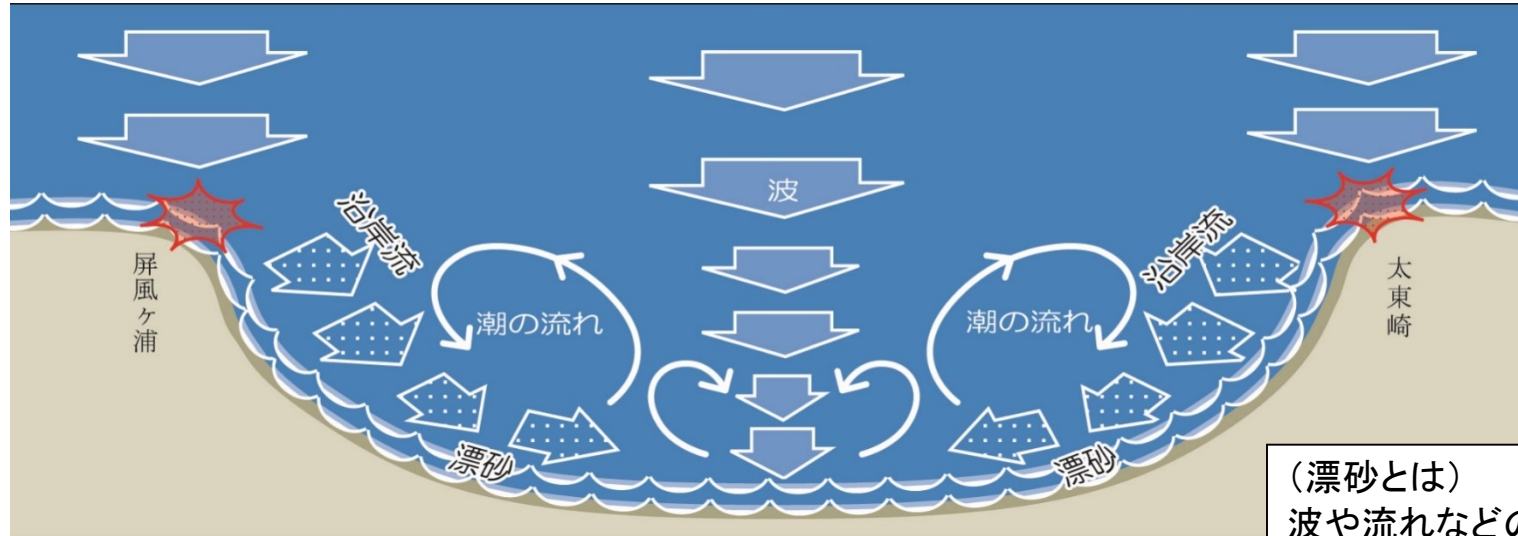
以前は、九十九里浜の北側の屏風ヶ浦と、南側の太東崎が侵食を受け、この砂が九十九里浜の砂浜を形成していました。しかし、国土保全の考えで、崖の侵食対策を行ったことから、1970年代から徐々に砂の供給が減少し、それに伴い、砂浜も後退をしました。

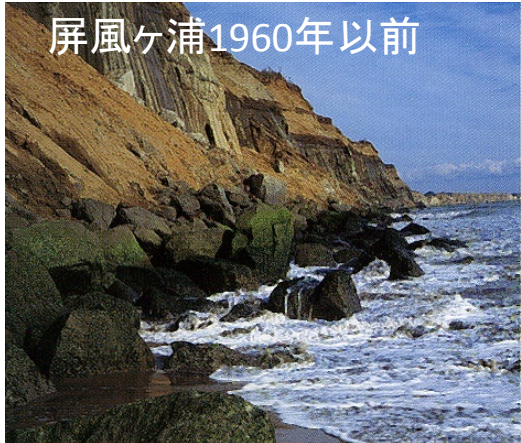
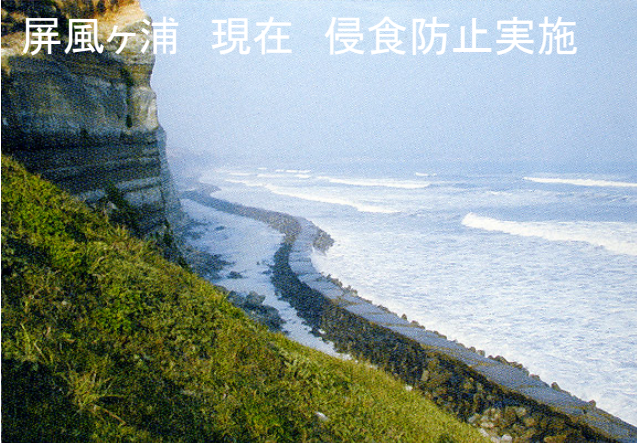
(漂砂とは)
波や流れなどの作用により、海岸や海底の土砂は常に移動しています。この移動している状態を漂砂といいます。漂砂量が大きいほど、土砂供給量が大きくなります。

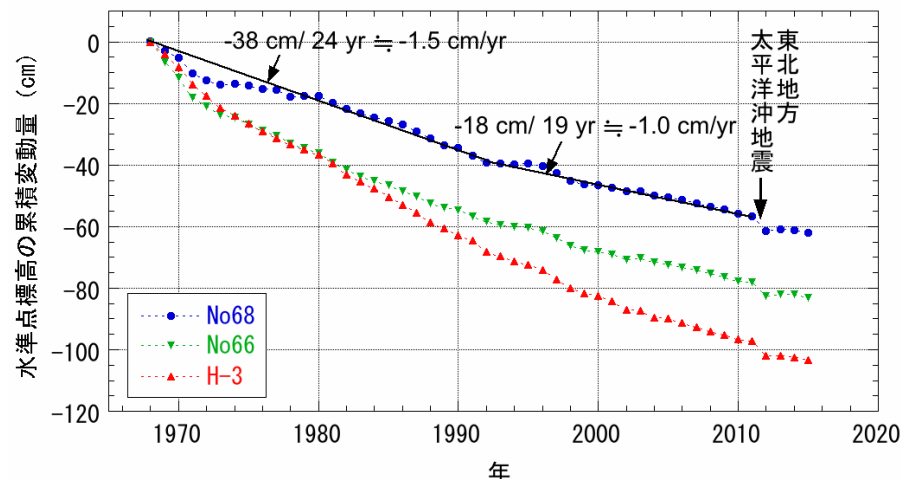
【1968年を基準とした累積地盤沈下量の推移】

- ・北九十九里浜では、栗山川以南で地盤沈下が顕著。南九十九里浜では、ほぼ全域で地盤沈下が進んでいる。
- ・堀川付近 (No. 68) の地盤沈下速度は、1970年代の1.5cm/年から1990年代以降は1.0cm/年に低減している。
- ・地盤沈下は南九十九里を中心に広範囲で確認されており、海岸侵食へ影響を与えている可能性が考えられる。
