# 平成28年度建築物の液状化対策講習会

## 1: 液状化被害の実態とその復旧方法

-東日本大震災と熊本地震で発生した事例をもとに-

# 1: 液状化被害の実態と復旧方法

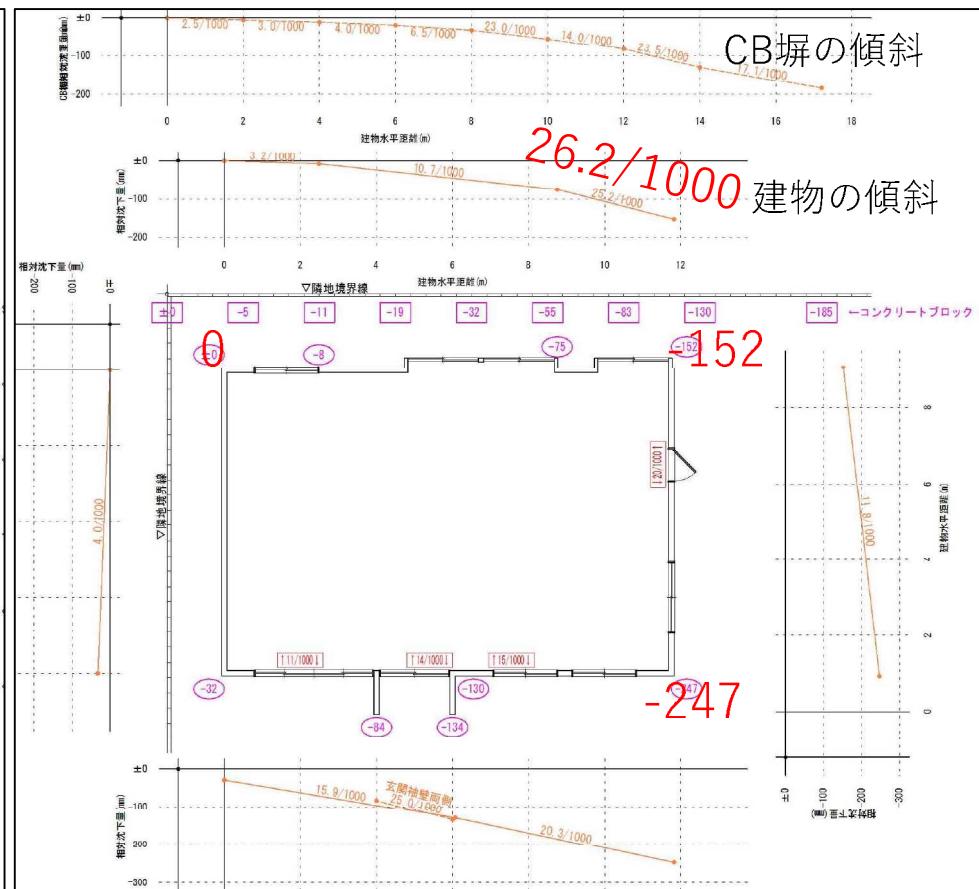
大規模半壊

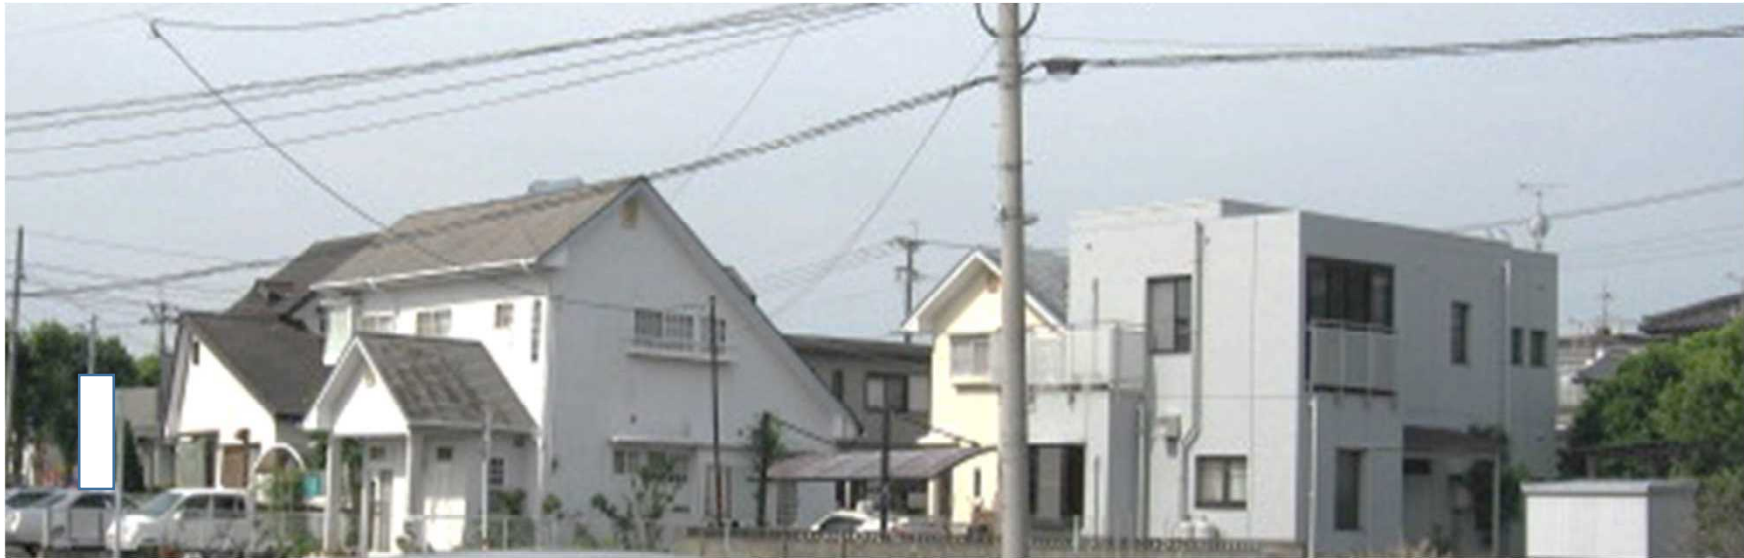
## 4) 調査(被災)建物の概要

相对不同沈下量  
 $\Delta S$   
 (单位mm)

$50 > \phi$  (全壊)

最大傾斜角  
 $\phi/1000$
