## (4) 茨城県ひたちなか市の市民への啓蒙

### 液状化と対策について分かりやすく説明 (液状化ハザードマップ「解説版」を発行)

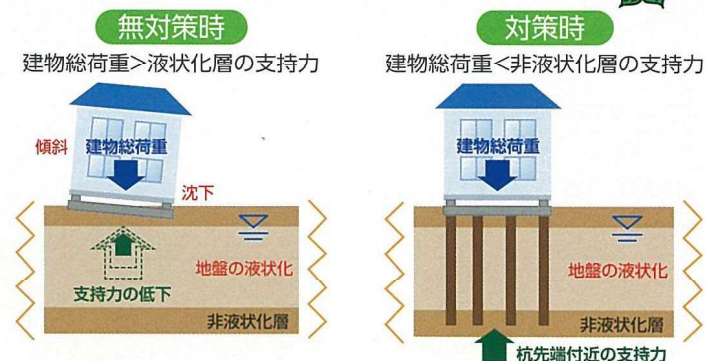
図3-1 建物総荷重と支持力のイメージ図

今回の震災では液状化しなかった地層まで「杭」が到達していたため、建物が守られたと考えられます。

液状化が発生した場合、地盤（液状化層）が一時的に液体のようになってしまうため、地盤の支持力が低下し、沈下や傾斜のような建物被害が現れます。しかし、田中後で「杭」を施した建物では、杭の先端付近が液状化しなかったため、液状化時においても建物の総荷重を支えるだけの支持力を有していたと考えられます。

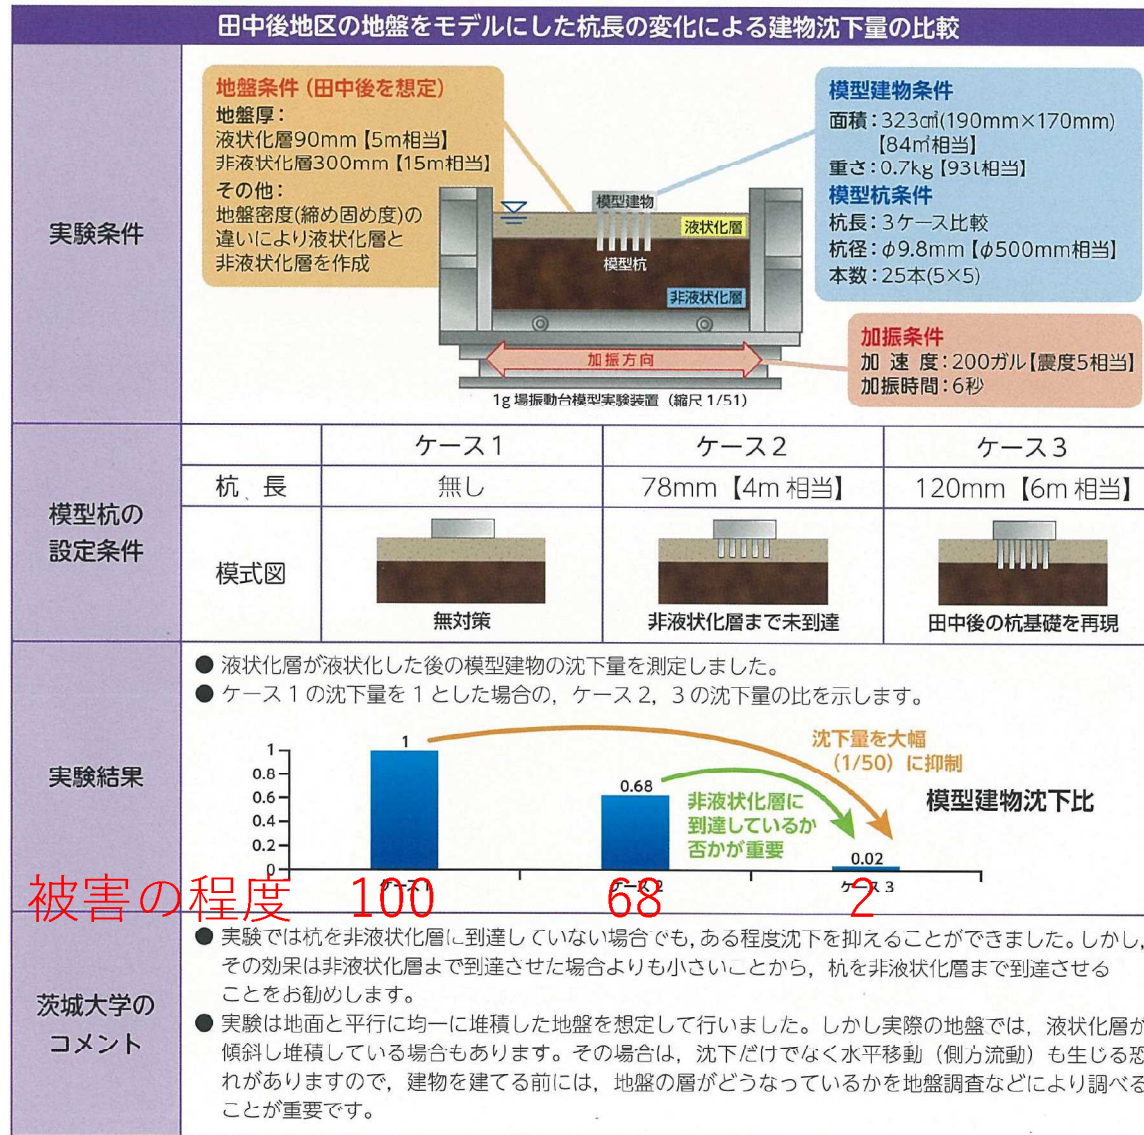
表3-2 茨城大学の模型実験概要  
(茨城大学戦略的地域連携プロジェクトによる研究成果)

# 非液化化層に届いた杭と、そうでない施工の被害の差

東日本大震災の実績や模型実験の結果などから、液状化による建物被害軽減策として「杭」の有効性が確認できたと思います。柱状改良工法や小口径杭工法を検討してはいかがでしょうか。

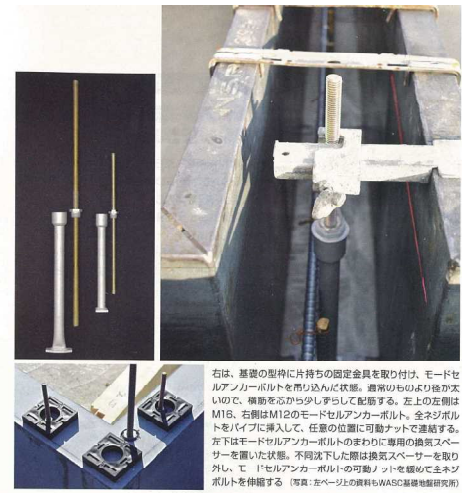
●モードセル工法の仕組み  
【不同沈下後の状態】

「液状化によって不同沈下した場合に備えて、対策を用意していただきたい」。住宅の不同沈下防止を専門とするWACC基礎地盤研究所(大阪府大阪市)の高橋洋さんが、こうおっしゃる。東日本大震災後に開発された「モードセル工法」だ。特徴は、最大20cmまで伸縮可能なモードセルアンカーボルトにある。一般的な土台上げはアンカーボルトを切らなければならないが、同工法はモードセルアンカーボルトが伸縮することによって、切らずに土台をジャッキアップできる。

液状化などにより傾いてしまった土台を、ジャッキアップで水平に戻るようにする仕組みで新築時に予め調整器材を組込む。

液状化などで建物が傾斜した場合、新築時にアンカーボルトが組み込まれているため、傾斜分をアンカーボルトの長さの範囲内で調整することが可能です。

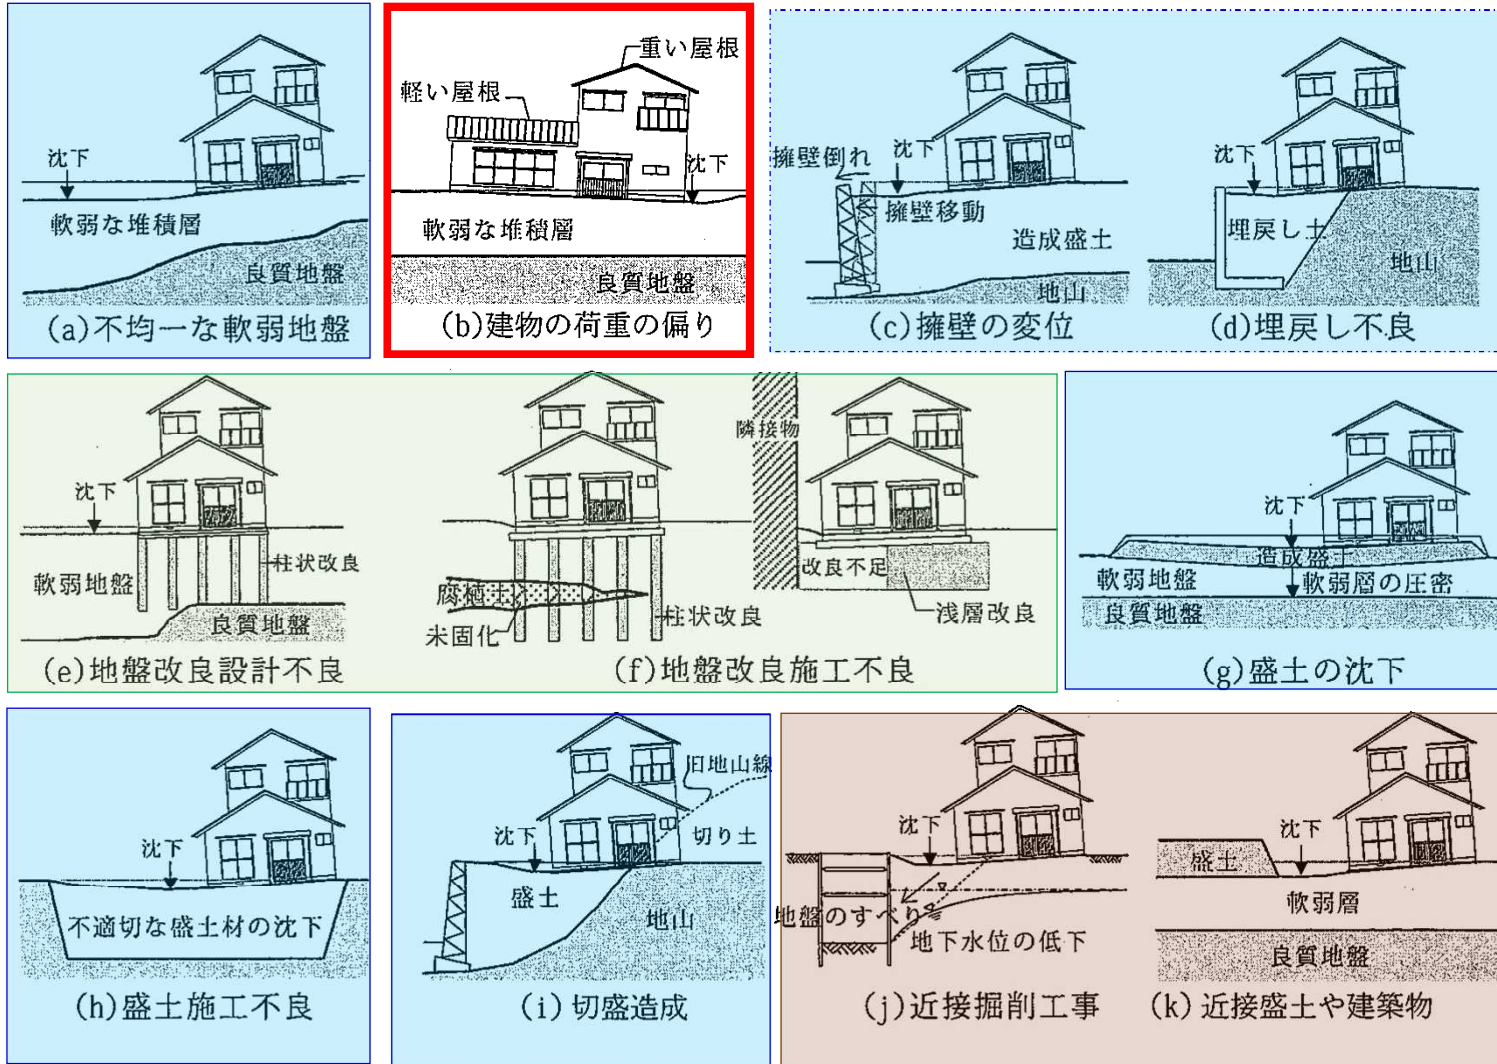
図 10.1.3 不同沈下の原因例      隣地の工事 (2/11)

地盤の支持力度不足 (1/11)      宅地自体の沈下変形 (6/11)

設計・施工ミス  
(2/11)

：78%は地盤自体の沈下変形 (p.39)  
(地盤の支持力度不足による事故は以前から4~5%)

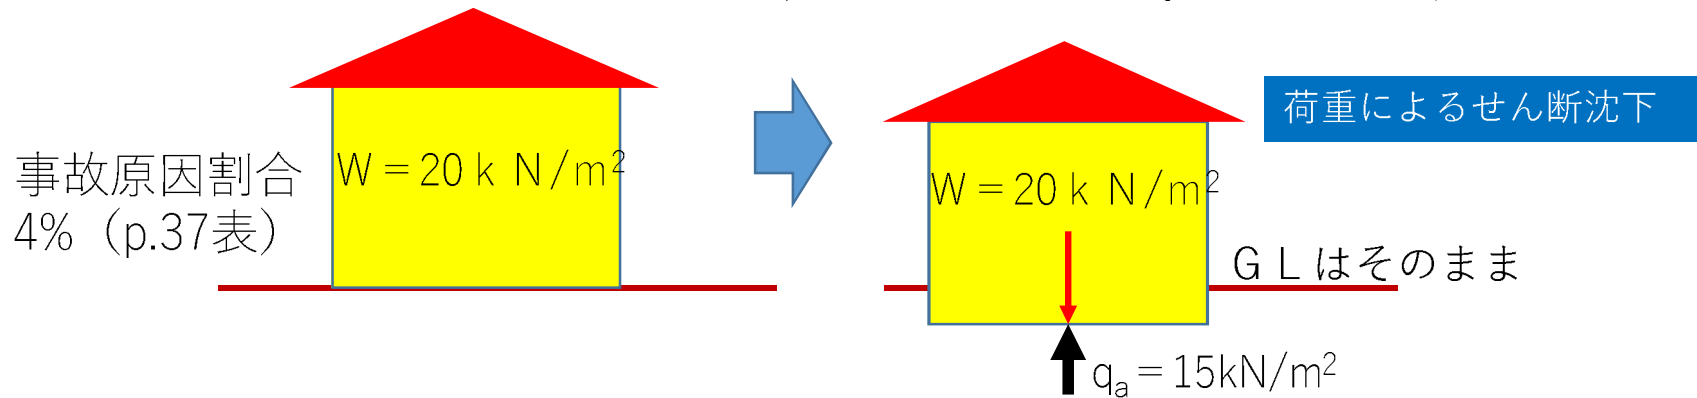
**支持力不足による不同沈下**：地盤は建物の重さを支えられるか？ 支えられない場合、めり込み沈下する。この沈下は早期に発生する

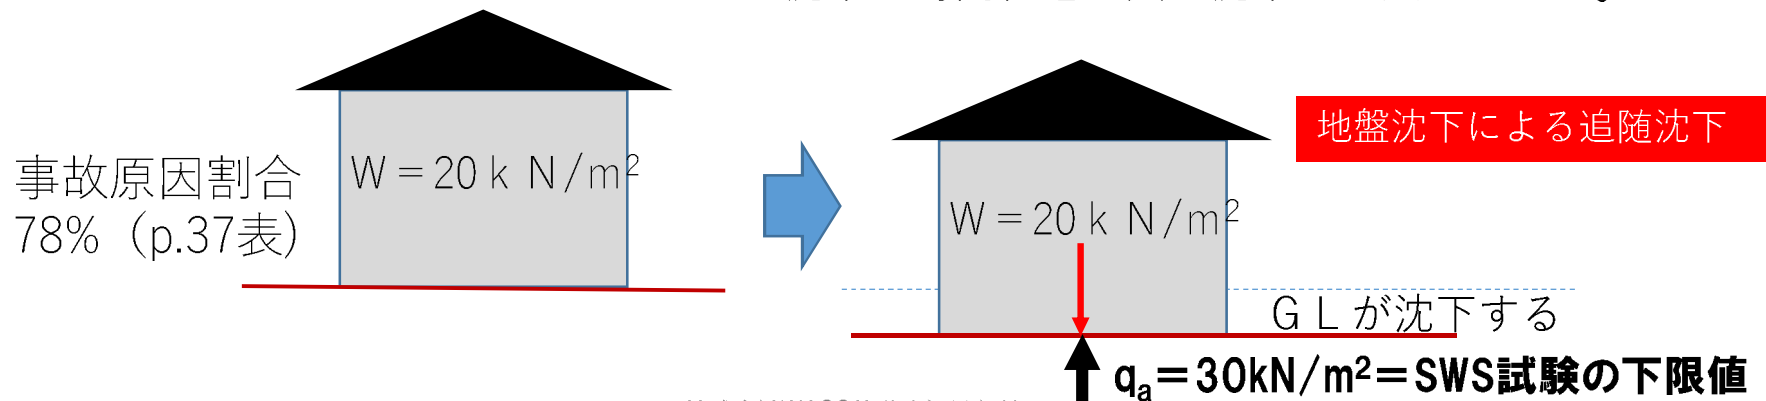
**地盤の沈下変形による不同沈下**：地盤自体が沈下し、建物が地盤に追随して沈下する。この沈下は時間経過と共に沈下量が大きくなる。

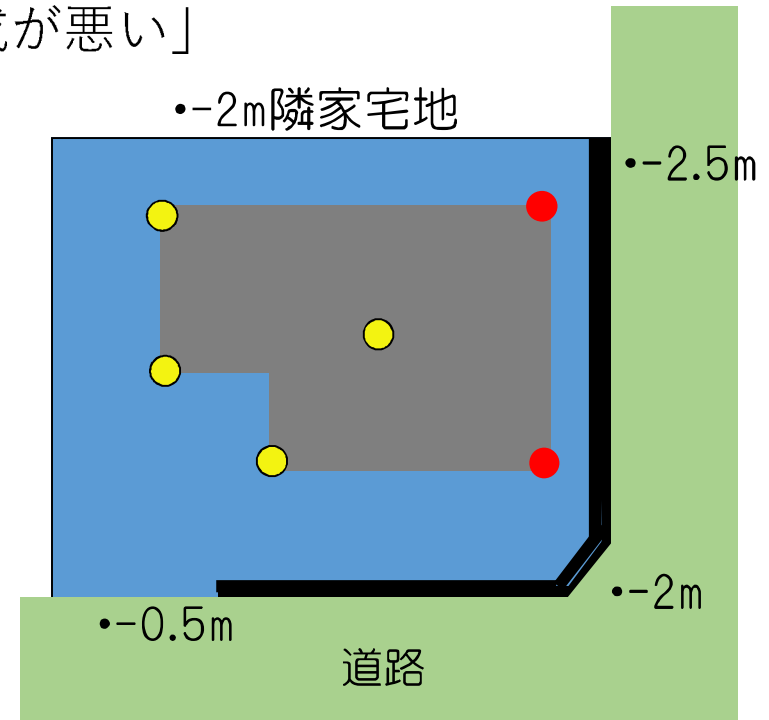
大規模な造成地の一画でSWS  
試験を6ヵ所実施

- ・4ヶ所（左図●）は-1.0mで  
貫入不可
- ・L型擁壁背面2個所（左図●）は  
-3mまで自沈

- ・擁壁背面のみ鋼管杭を打設  
他は直接基礎

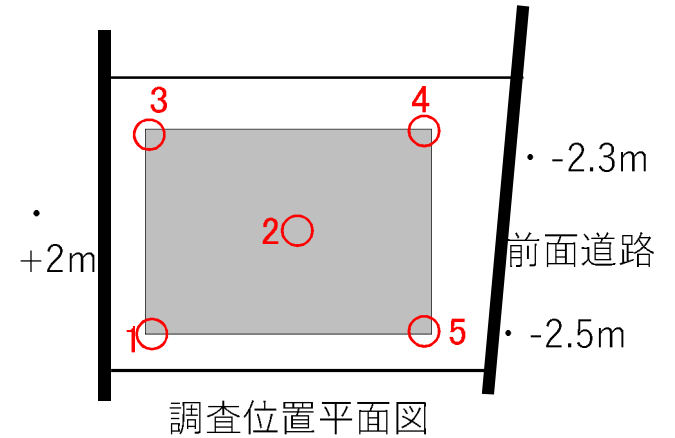
- ・敷地を取り囲む構造物、高低差を含んだ断面図を書く
- ・隣地との高低差と地山ラインが一致するか？確認する
- ・盛土層の下端ラインを書く→盛土厚さの違いを把握する

北側隣地+2m

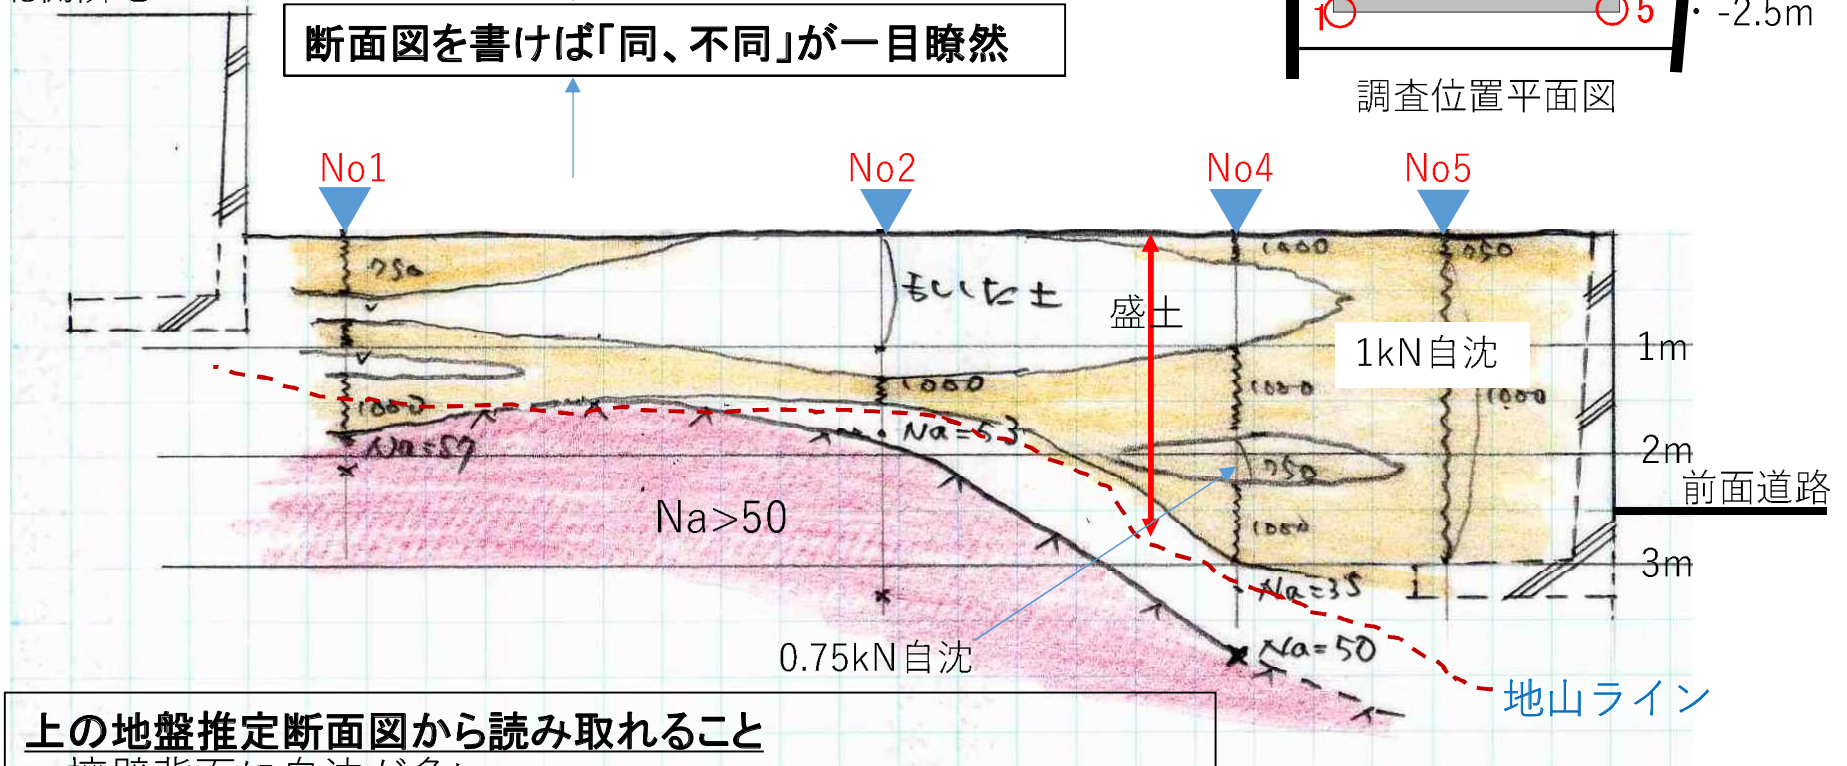
断面図を書けば「同、不同」が一目瞭然

## 上の地盤推定断面図から読み取れること

- ・擁壁背面に自沈が多い
  - この部分は「埋め戻し土」→ここの地盤には空隙が多い
  - 雨水の浸透で埋め戻し土が収縮する
  - 地盤の支持力度とか関係なく「沈下防止」が必要

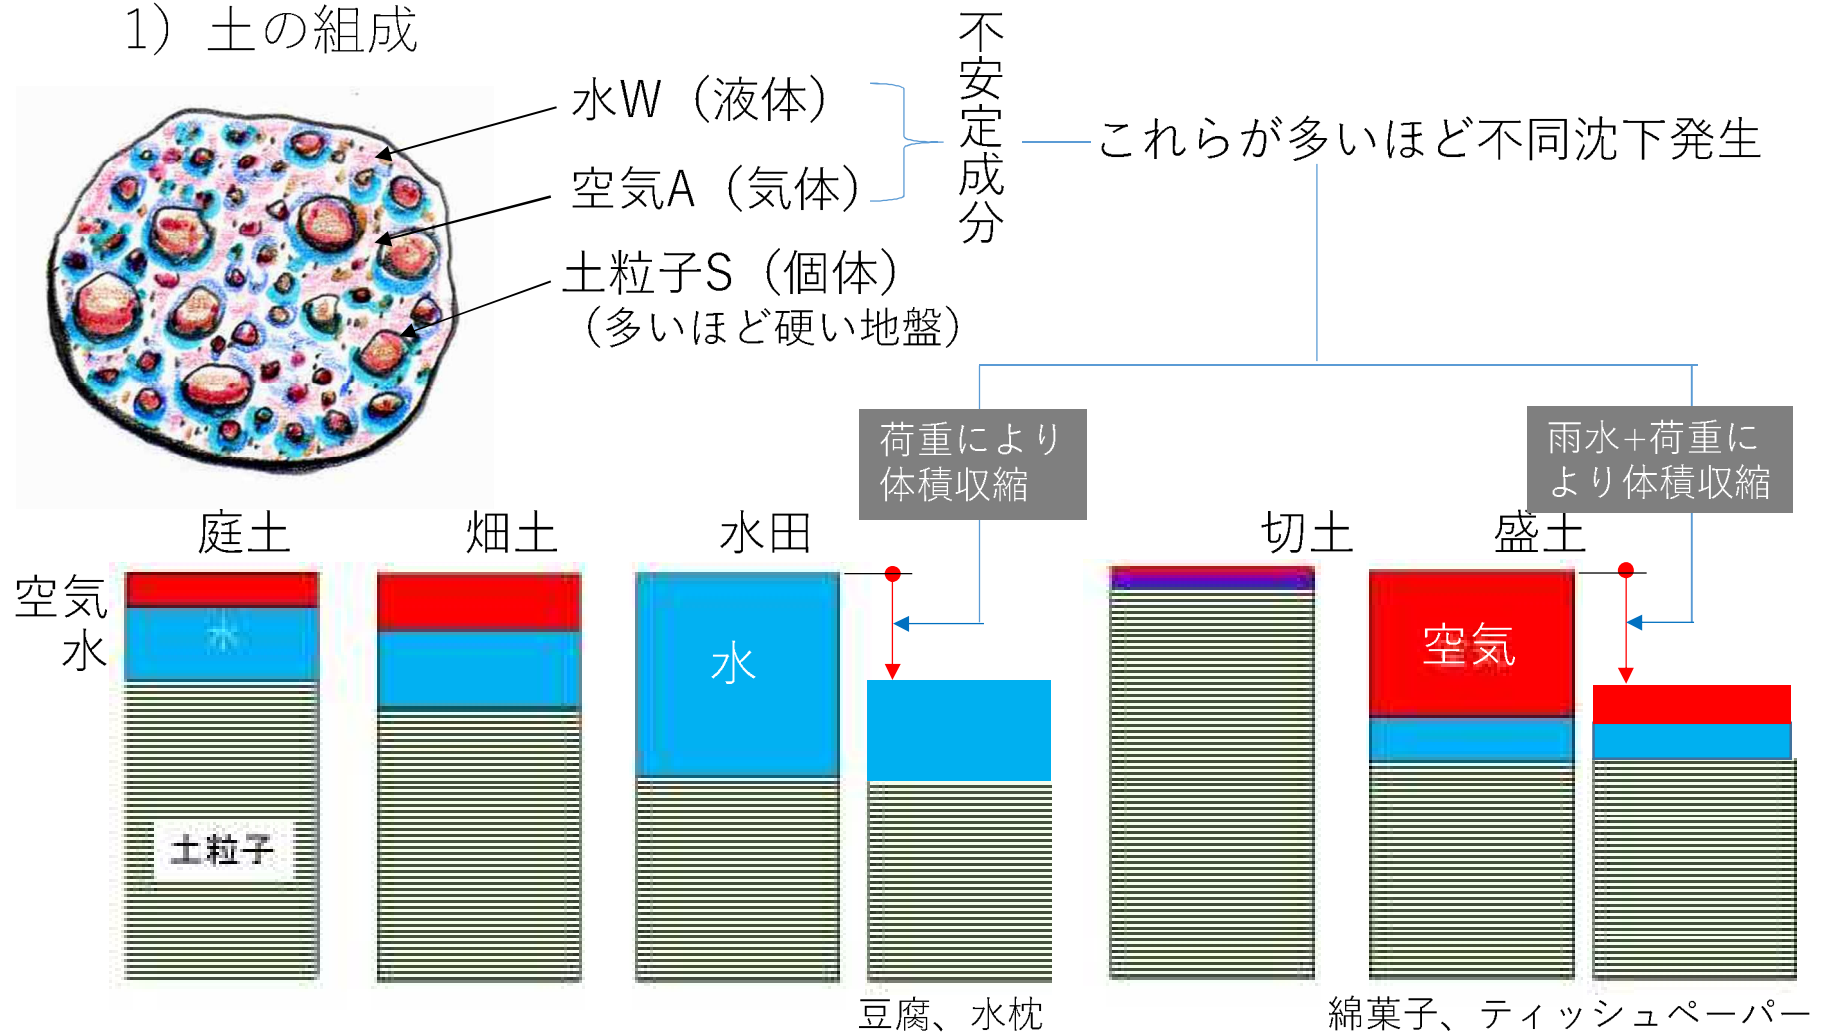
土成分の違い (イメージ)

#### 1) 土の組成

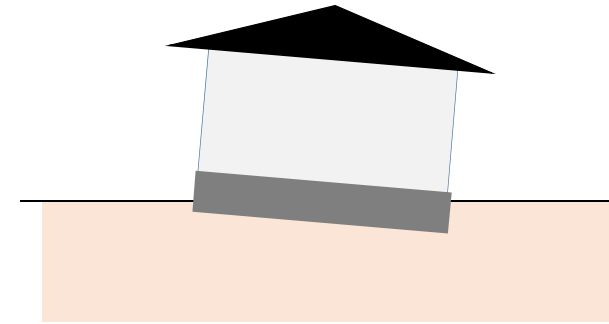
## (2) 地盤の違いによる不同沈下の危険性

地盤の種類		地盤種類の定義と不同沈下	不同沈下
長い年月を経た自然地盤 (空気が少なく水が多い)		<ul style="list-style-type: none"> <li>長い時間を経過した自然そのものの地盤</li> <li>造成された地盤であるが、その後時間が経過し、雨水が浸透した地盤</li> </ul>	少ない
近年造られた地盤 (人工地盤)	切土地盤 (空気・水が極めて少ない)	<ul style="list-style-type: none"> <li>事前地盤を切り取りし、整形した地盤</li> <li>硬い地盤のため沈下は無い</li> <li>稀に盤膨れが生じ、水はけが悪い</li> </ul>	無い
	盛土地盤 (空気が多い)	<ul style="list-style-type: none"> <li>自然地盤の上に土を盛りあげた地盤</li> <li>盛土の重さで自然地盤が沈下変形する (SWS試験では0.5kN地盤に1.5m盛土)</li> <li>盛土自体が雨水と荷重により沈下変形する</li> </ul>	<b>多い</b> 地盤自体が沈下変形し、建物が追従する不同沈下であり、地盤の支持力度とは無関係
	埋土地盤 (空気が多い)	<ul style="list-style-type: none"> <li>低い自然地盤に土を運び埋めた地盤</li> <li>おおむね盛土地盤と同じであるが、雨水が集まり易いため沈下変形が大きいことがある</li> </ul>

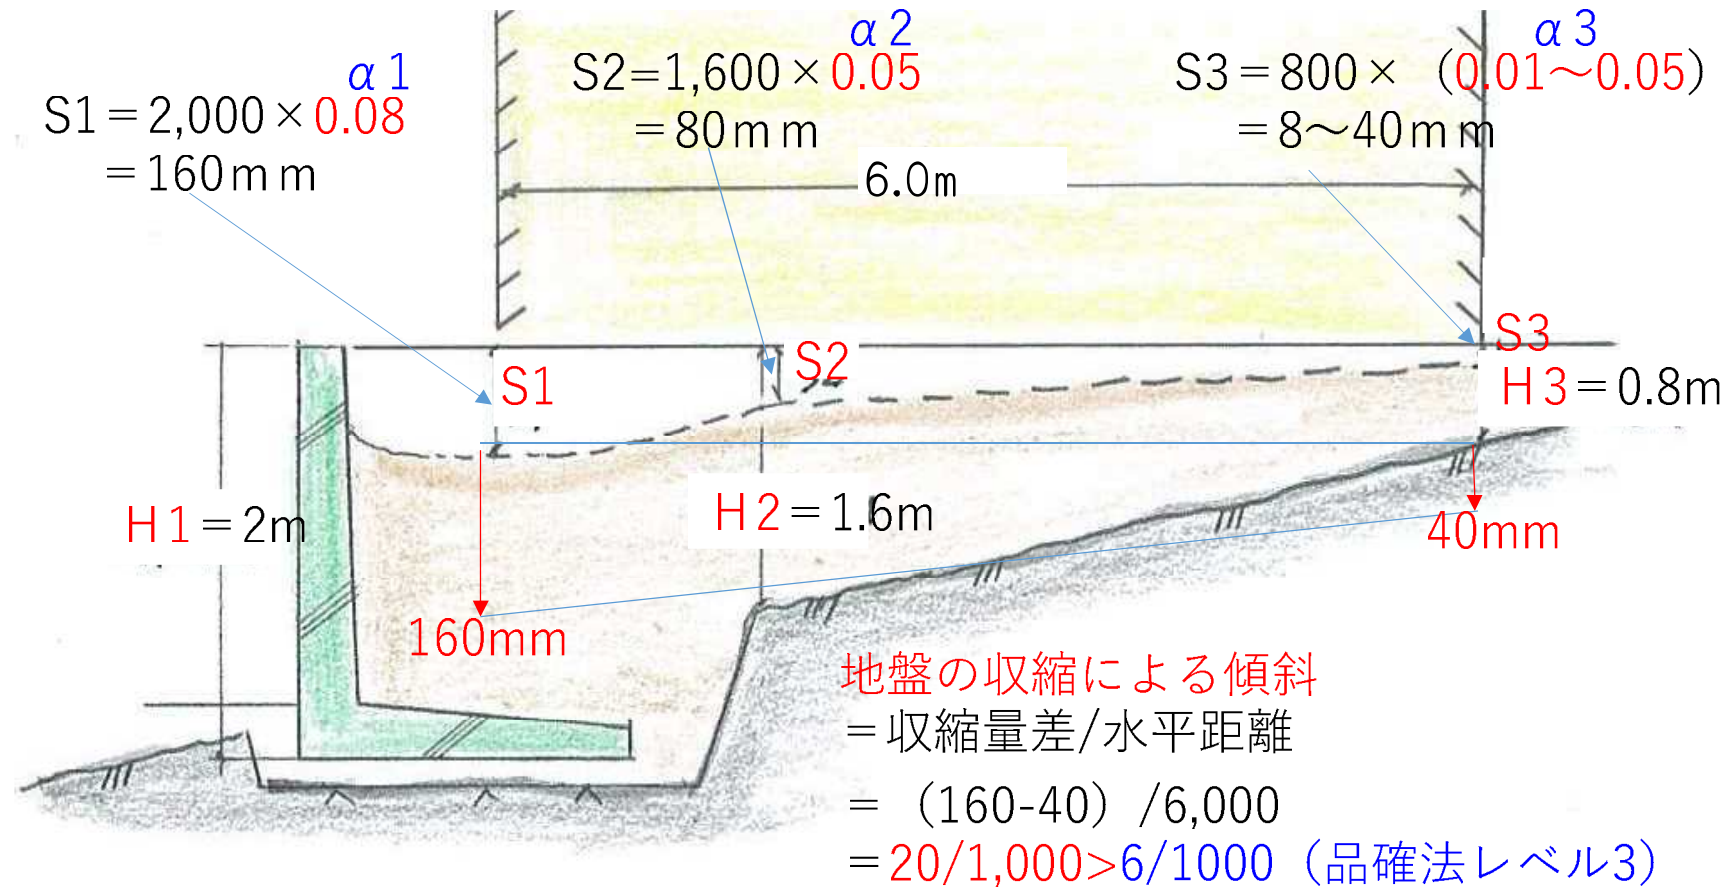
### (3) 盛土体の収縮量

(収縮量の違い=含有空気量の違い=ボリューム差)

収縮量  $S = \text{盛土 (乱した土) 厚さ } H \times \text{収縮率 } \alpha \text{ (0.01} \sim \text{0.08)}$

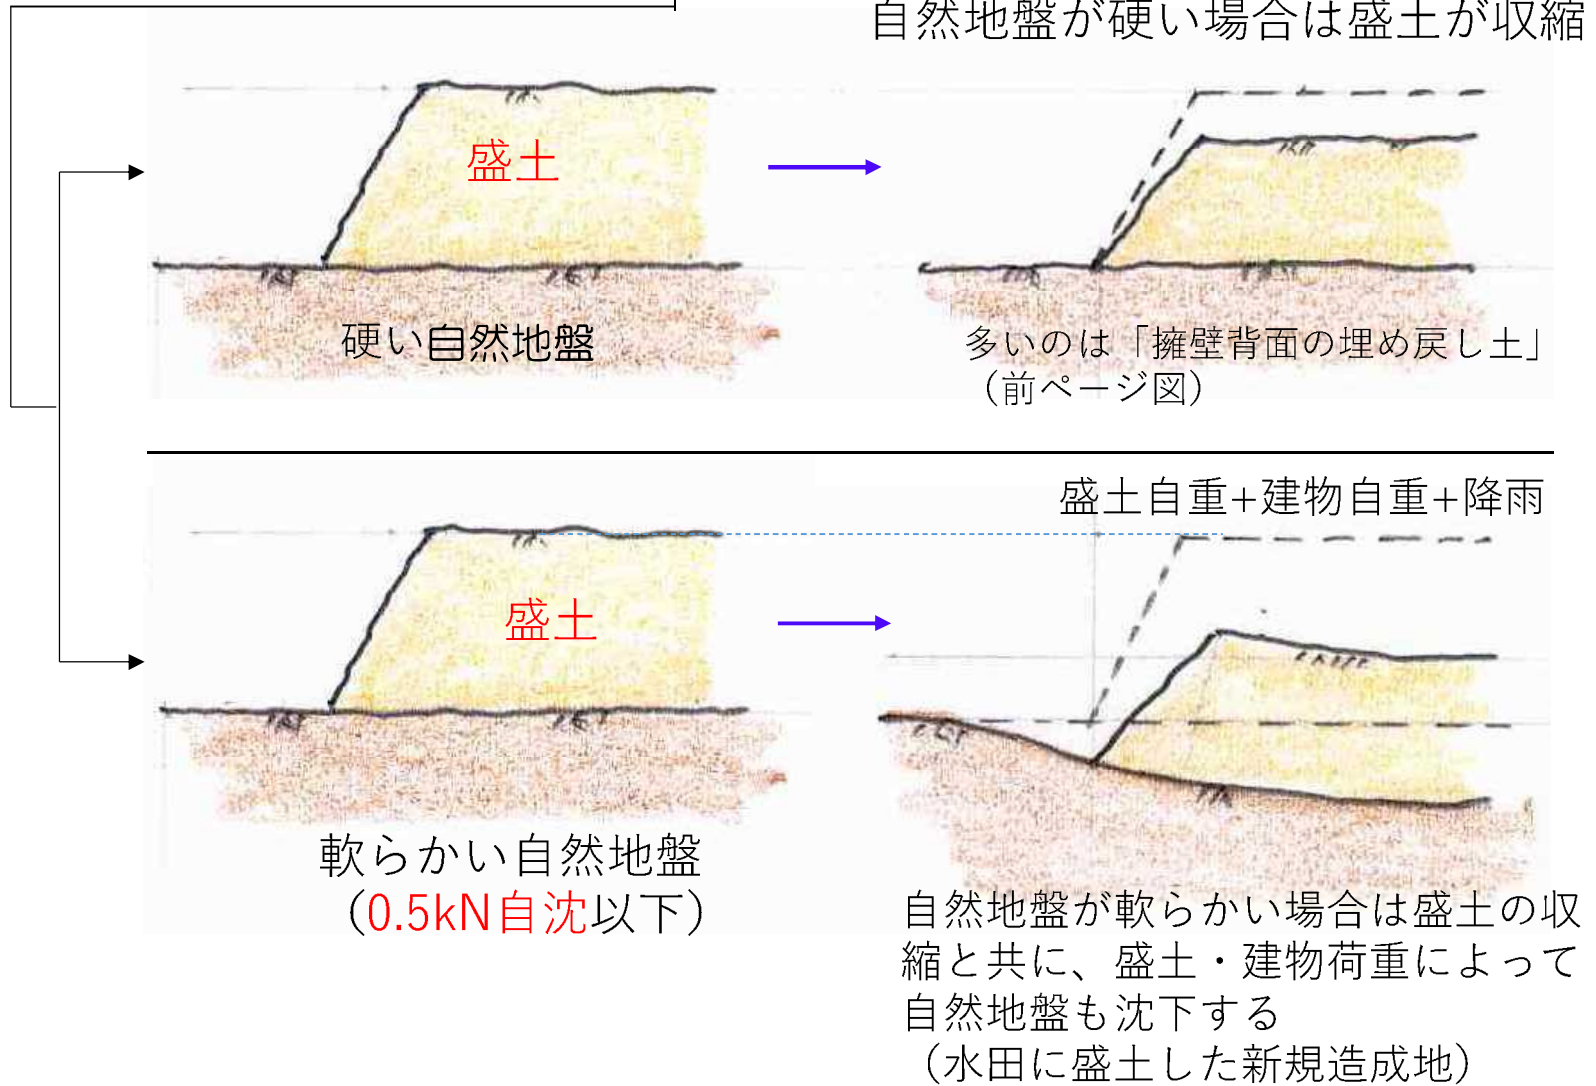
#### (4) 盛土宅地は沈下する
