千葉県 農業用ハウス災害被害防止マニュアル

令和元年 10月

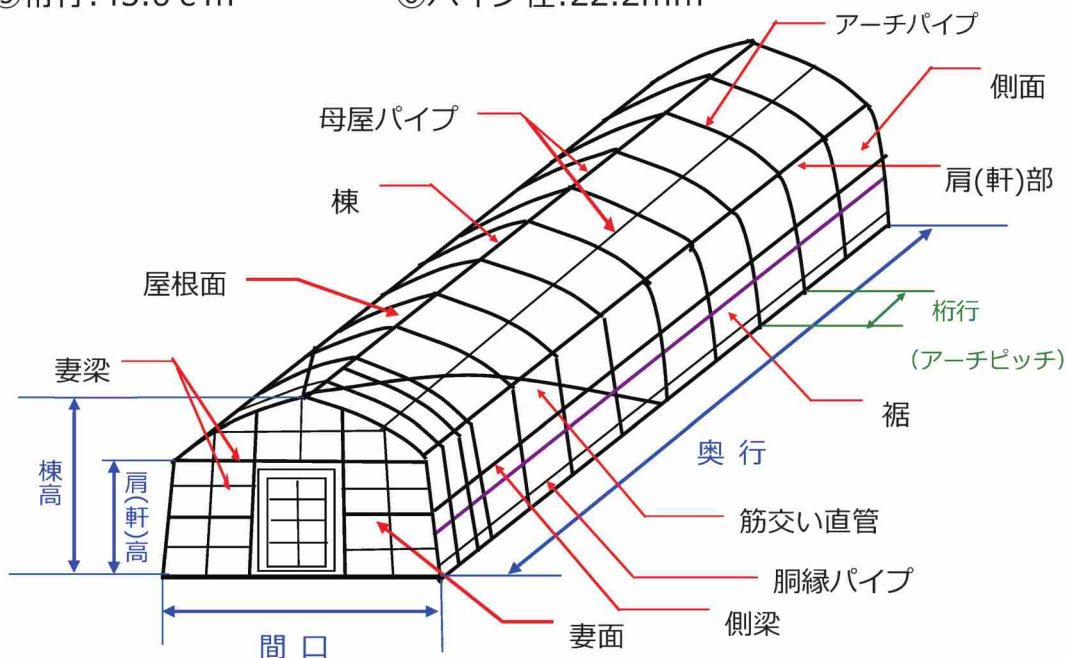
図-1 パイプハウスの各部の名称

【本マニュアルにおいて用いるパイプハウスの主な仕様】

| ①間口:4.5m, 5.4m | ②奥行:20m, 60m | ③棟高 2.95m | ④肩(軒)高 1.5m |
| ⑤桁行:45.0 c m | ⑥パイプ径:22.2mm | | |

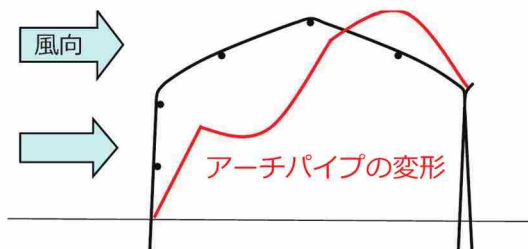
- ① 風上側の肩部分から屋根にかけて押しつぶされた状態
- ② 下から吹き上がるようにパイプが変形
- ③ 妻面が奥行き方向に倒壊
- ④ 真上から屋根が押しつぶされたように陥没

台風の後、風上側から大きく押しつぶされたようにつぶれているパイプハウスが多く見られます。これは、風上側の肩の部分に大きな力がかかるためです。特に、被覆資材が破れない場合には、アーチパイプが大きく曲がってしまい、ハウス全体が倒壊して、被害が大きくなる事例が多く見られます（図-2）。

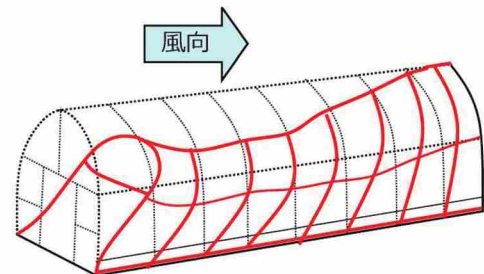
③

強風が、妻面から奥行き方向に吹いた場合に、ハウスに補強がない場合には、妻面から奥に向かってアーチパイプが将棋倒しのように倒されます。(図-6)

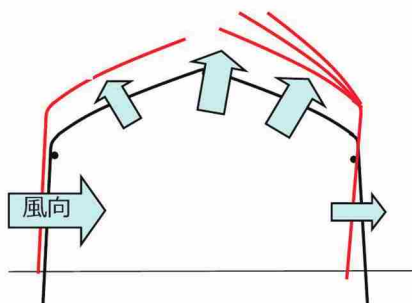
②

雨よけハウスのように、ハウスの側面がない場合や出入口や被覆資材の一部が破損し、ハウス内に風が吹き込んだ場合には、ハウスの内側から外側に向けて圧力が高まり、ハウスが上方に持ち上げられたり、基礎部分が浮き上がったたり、アーチパイプが内側から外側に跳ね上がるような破損が見られます（図-4）。

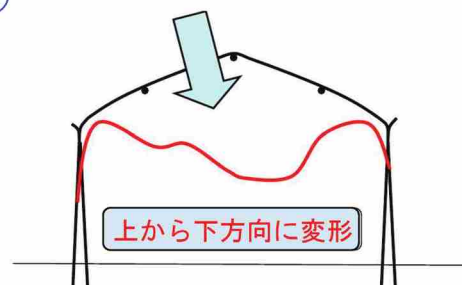
④

周辺の地形やハウスの周りに建築物等がある場合には、風の方向や強さが変化し、連棟ハウスの中央部分が、上部から押しつぶされたようにアーチパイプが破損する場合があります。

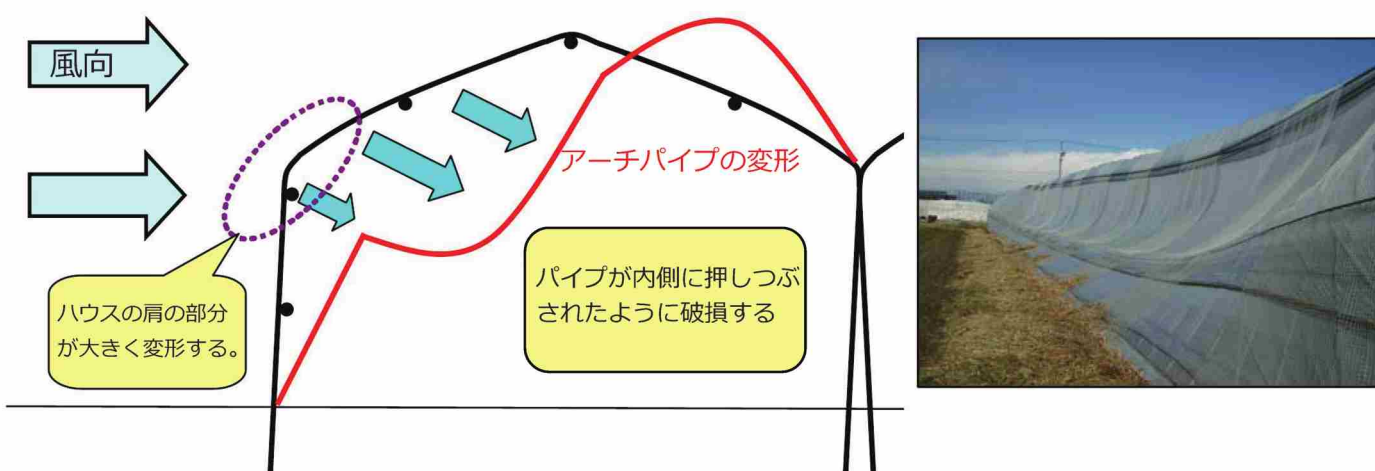
図-2 風上側の肩部分から内側にパイプが大きく変形するパターン（原図：森山）

被覆資材が破れない場合には、アーチパイプは内側に曲がってしまう被害が多く（図-2，図-3）、被覆資材の一部が破れた状態でハウス内に風が吹き込んだ場合には、被覆資材が内側から外側に膨れる状態となるため、次ページの②のようにパイプが内側から外側方向に曲がってしまいます（図-4，図-5）。

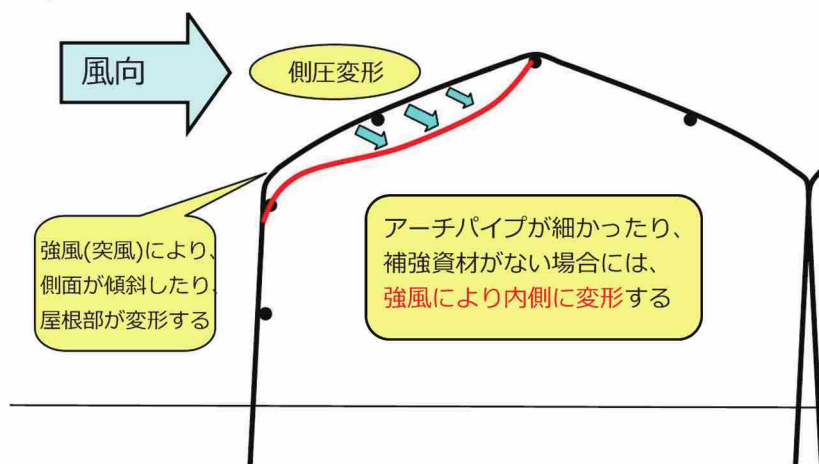
図-3 風上側の屋根部分が変形するパターン

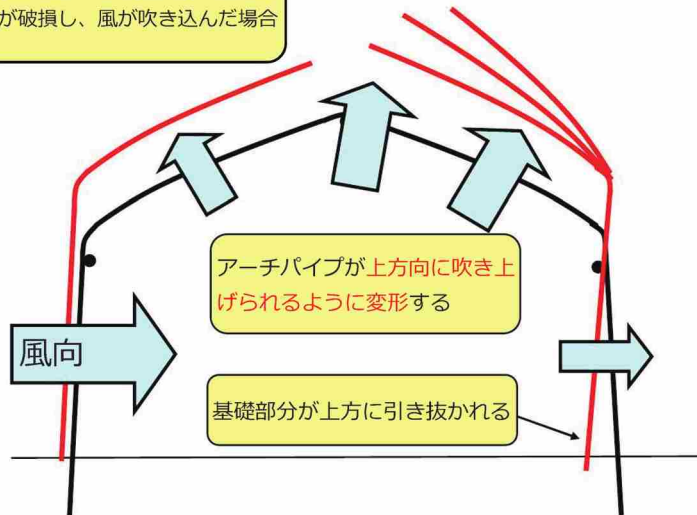
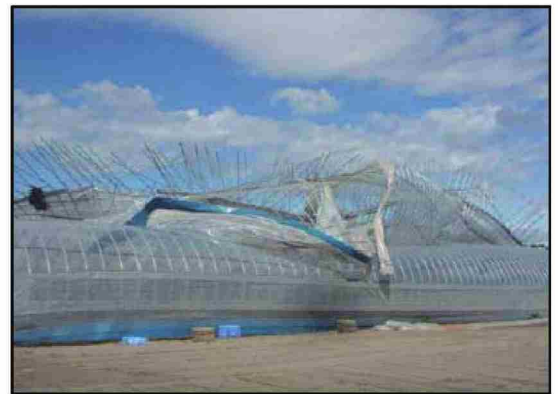
雨よけハウスの場合又は、出入口等が破損し、風が吹き込んだ場合

図-4 風の吹き込みにより内側から外側に破裂するパターン（原図：森山）

項目	項目	具体的な補強方法(留意点等)
立地条件	1 周辺の障害物の有無、風が強く当たる場所か？	施設の周辺に風をさえぎるものがない場合には、補強対策を行っても被災する可能性が高い。低コスト耐候性ハウス等、強風に耐えるように設計されている施設を導入することが望ましい。
	2 近くに防風効果が期待される樹林や建物があるか？	風の通り道となる部分を重点的に補強する(図-10)。風上側に防風ネット等の施設を設置し、直接、ハウスに吹きつける風を弱める(図-21)。
	3 風が強まる地形になっていないか？	崖上、河川沿いや谷筋等、風が集まるような地形条件になっていると被災しやすくなる。風の通り道になるところを重点的に補強する必要がある(図-10)。
ハウス構造	4 パイプの太さ、アーチ間隔が適切か？	パイプの外径は、19.1mm,22.2mm,25.4mmのものが使用されるが、材質や厚みによっても強度が異なる。アーチパイプの間隔(桁行)は45~50cmが一般的で、狭い方が強度が高まる。構造的に弱い場合は、補強方法としては、図-19、20のような本格的な補強が必要。
	5 ハウスの構造は？棟高、肩高、間口の広さ、連棟か、単棟か？	間口が広いほど基礎や構造を強化する必要がある。連棟の場合には、風上側と風下側の被災パターンが異なるため、棟の位置により補強方法が異なる(図-9)。
	6 筋交いの有無、妻部の補強、基礎の構造は適切か？	筋交いによる妻部の補強(図-17)。 妻部の強化(図-16) 浮き上がりの防止 → 基礎の補強(図-18) 側面の風への対応 → 図-13,14,15。
その他	7 以前に台風等の強風又は積雪によって被災したことがあるか？	被災状況になにか特徴があるか？(図2~図8を参照) ◎どこが、どの程度破損したか？→破損箇所を補強する。 たびたび被災する場合は、施設の構造、設計から見直す必要がある(低コスト耐候性ハウス等の施設を導入する)。
	8 メンテナンスや修理は適切に行われているか？ 損傷がそのままになっていないか？	図-2,図-3のような破損 → (図-13,14,15)、 図-4,図-5のような破損 → 風が吹き込まないように補強 図-16 → 構造の強化 図-18~20 防風(図-21) 図-8のような場合 → 図19~20 パイプの強度を強化する。

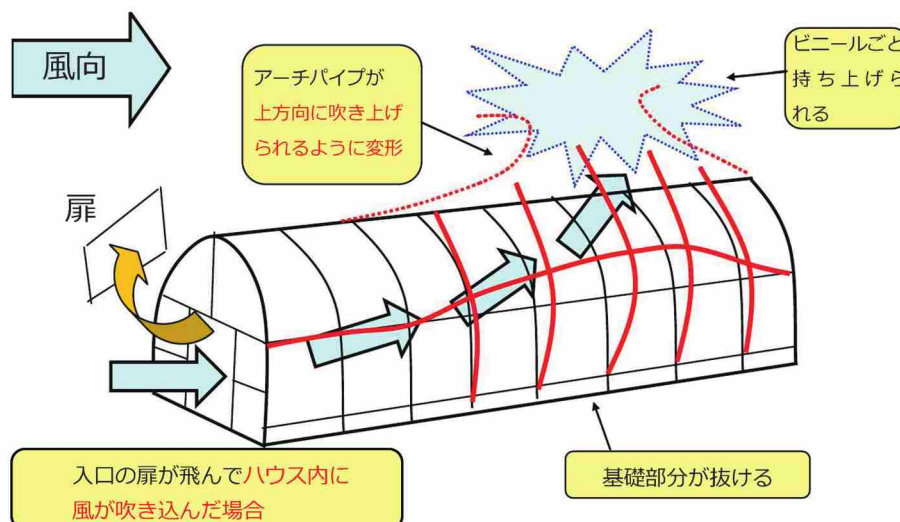
例えば、パイプハウス入口の扉が強風により飛んで、そこから風がハウス内に吹き込んだ場合には、ハウスの内側から外側に向けて、浮き上がるような風圧がかかり、アーチパイプが上方方向に吹き上げられるように変形し、ビニールごと持ち上げられたり、基礎部分が抜けたりします（図-5）。

図-5 入口から風の吹き込みによりパイプが破損するパターン

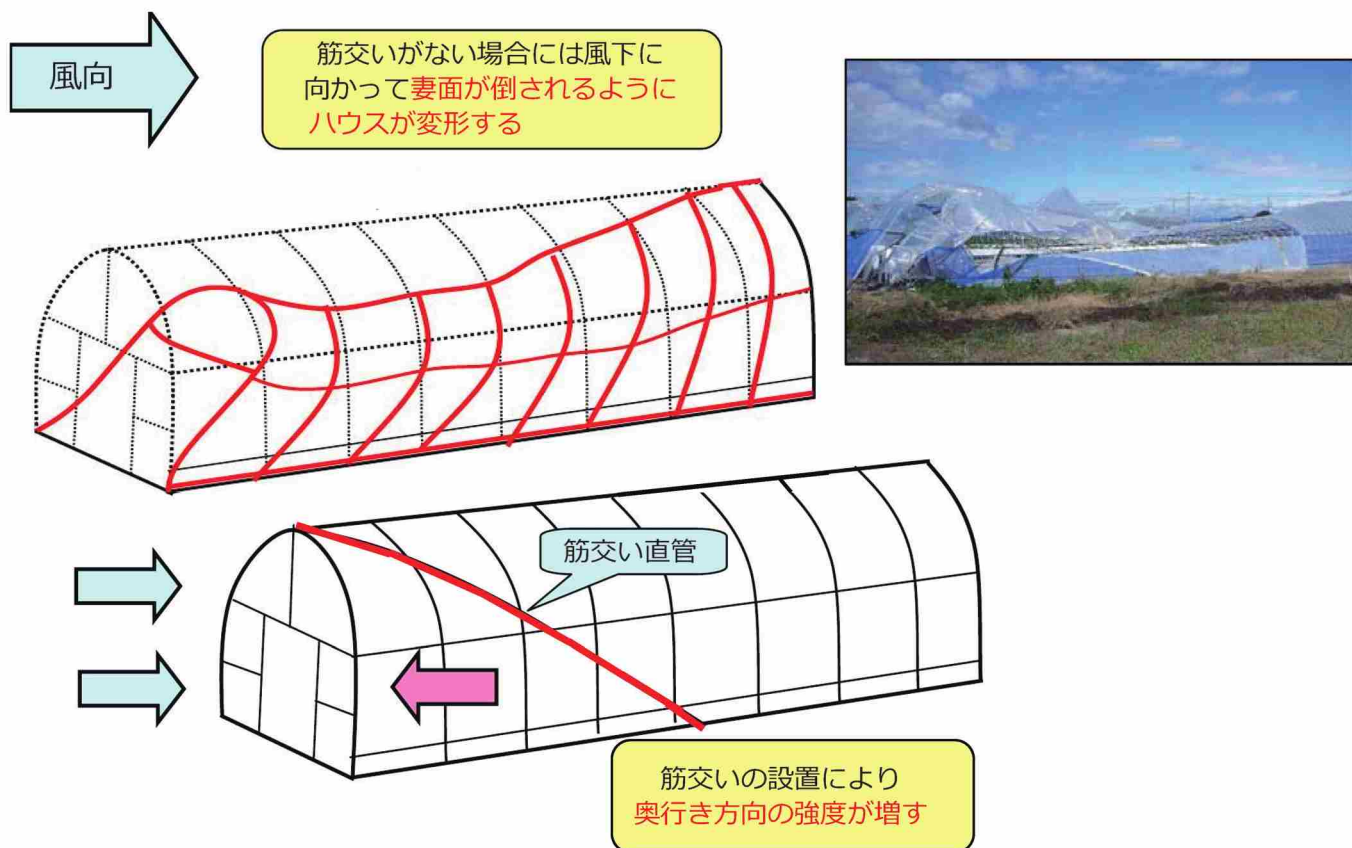
対策は、筋交いを設置すること(図-6、p15)です。

ただし、筋交いは、奥行き方向へのパイプの変形には効力がありますが、横風に対する効果はあまり期待できません。

図-6 妻面から奥行き方向にハウスが倒壊するパターン

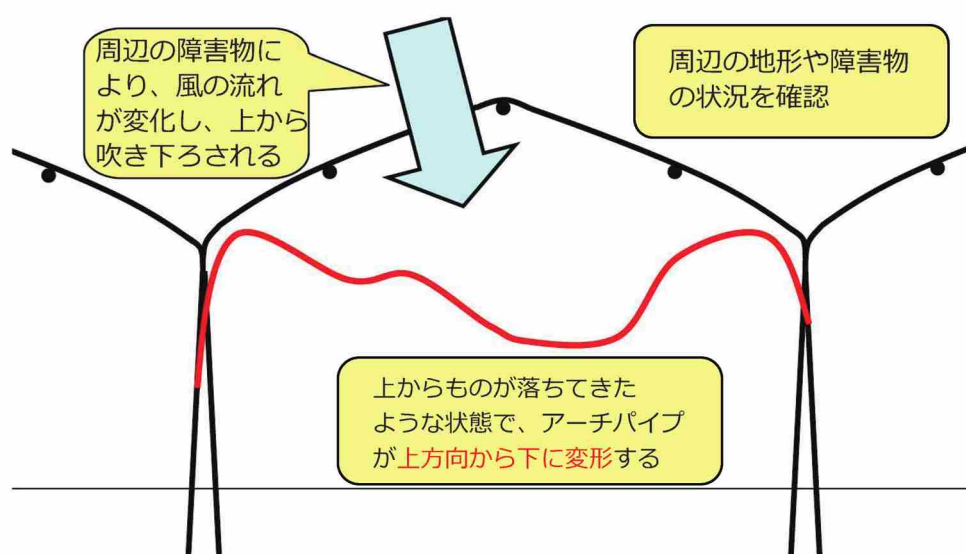
(図-7)。このような被災パターンは、施設の周辺になんらかの障害物があり、風速や風向が大きく変化した場合に発生すると考えられます。例えば、風上側に障害物等がある場合、障害物を越えるために一度上昇した風が下方に向かって強く吹き、障害物から離れたハウスが被災します(図-8)。

図-7 真上から屋根が押しつぶされたように破損するパターン (原図 : 豊田ら)

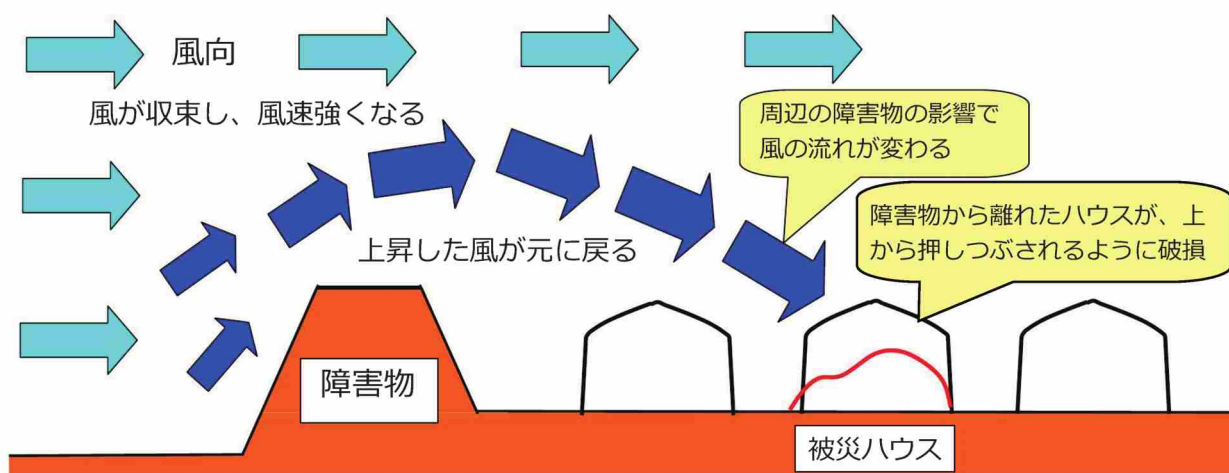
図-8 周辺の地形や障害物により風の流れるが変化する事例

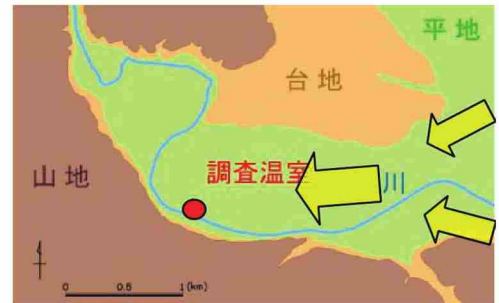
例えば、右図のような地形条件の場合には、西、南方向の風向きでは、風圧は比較的弱くなりますが、東風が吹いた場合には、風が川沿いに集まり風圧力が大きくなります。このため、ハウスの東側に防風施設を設置したり、ハウスの東側部分を重点的に補強することが有効と考えられます。

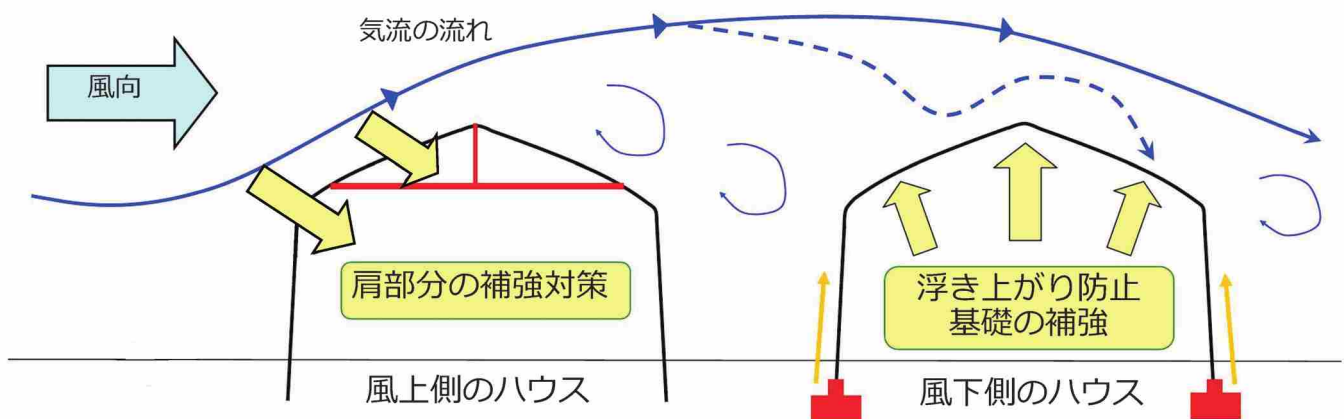
パイプハウスが隣接する場合には、風上棟と風下棟は被災パターンが全く異なります。したがって、風上棟と風下棟では、補強位置や補強方法が異なります。

風上棟は、側面が押し倒されないように、タイバーの設置等による補強対策が有効となります（図-9 左）。

風下棟は、上方向に力がかかるため、被覆資材が内側から外側にむけて破裂する被害やパイプが引き抜かれる被害が生じます（図-9 右）。ハウスの浮き上がり防止のためには、基礎の埋設やスクリー杭等の資材の利用による基礎部分の強化が有効となります。

図-9 ハウスが隣接する場合に被災しやすい場所と補強対策

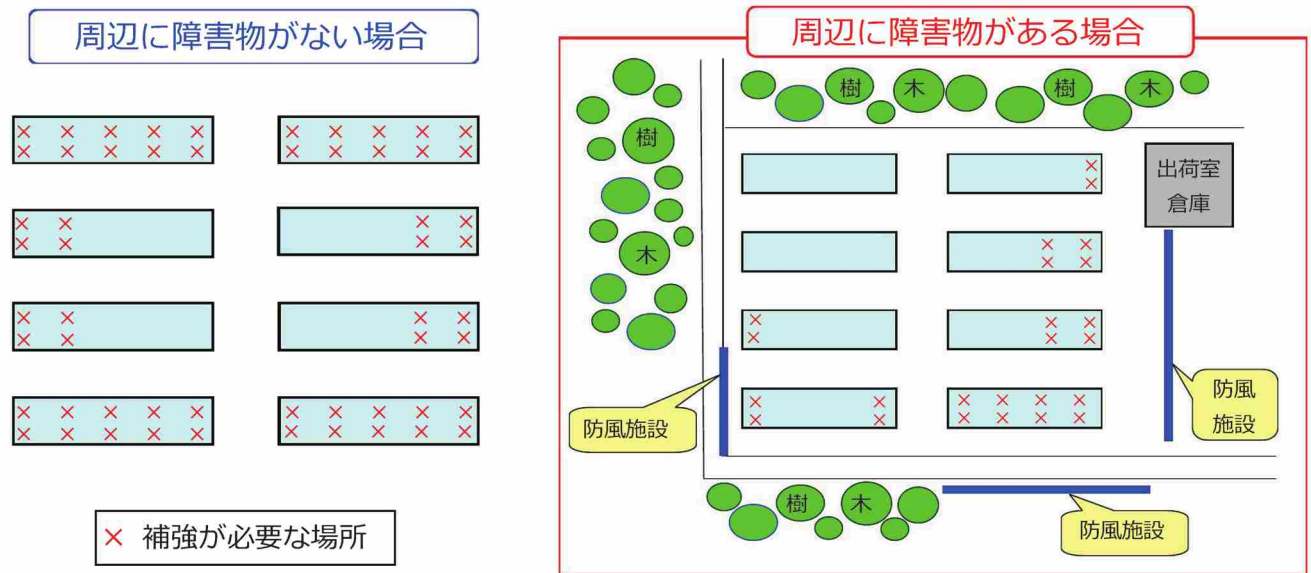
周辺に障害物がない場合には、ハウスの周辺部分をすべて補強する必要があります。一方、周辺に樹林帯や建物がある場合には、風が通過する部分を重点的に補強すれば良いため、補強箇所は少なくなります。風の通り道となる場所には、防風ネット等の防風施設を設置することで、被害を軽減できます（図-10）。

図-10 ハウスの周辺環境と補強が必要な場所

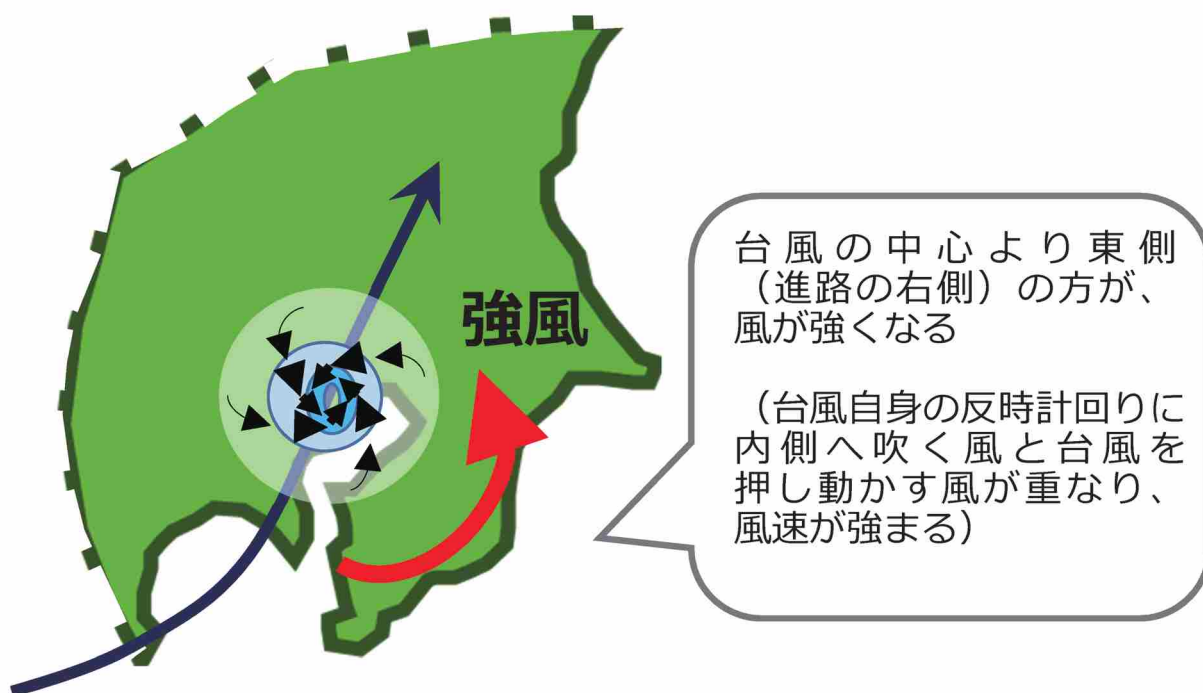
台風による強風害は7～10月に多く、特に、台風の進行方向の右側では、風が強くなることが知られており、注意が必要です。

図－1.1 台風の進路と強風域の関係

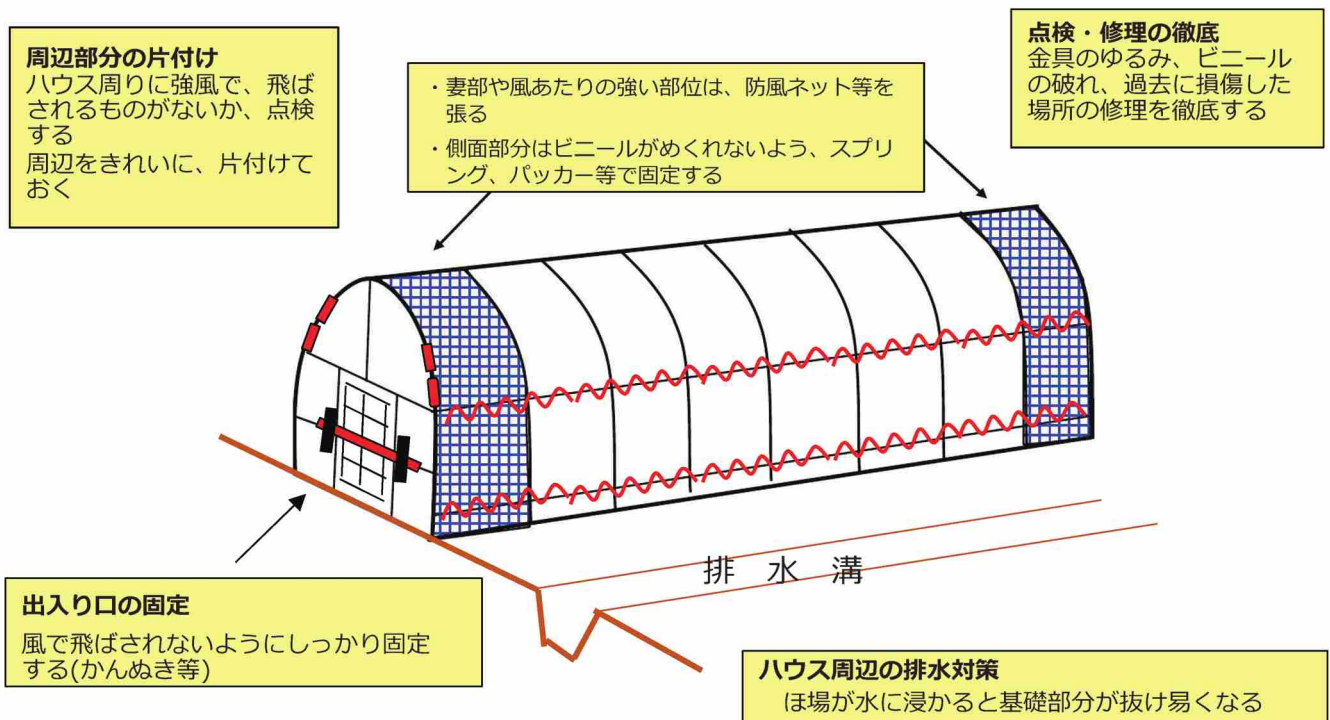
- ・連棟ハウスの外側の棟は、ターンバックルなどで柱を連結する。
- ・妻部に近い3スパン分（1.35m）と側面部の風当たりの強い部分には、被覆資材が破れるのを防止するため、防風ネットなどを張っておく。（緩んでいる場合には、しっかり締める）
- ・マイカー線使用のハウスは、締め付けを十分にし、時々点検し増締めを行う。
- ・差し込み型の小型ハウスのマイカー線は、必ず土際まで下げ、抜けたり、はずれたりしないように十分に固定しておく。
- ・出入り口の扉（戸車）を点検し、強風で外れないようにしっかりと固定する。
- ・側面部分は被覆資材がめくれないように、スプリング、パッカー等で固定する。

図-12 パイプハウスの強化事例

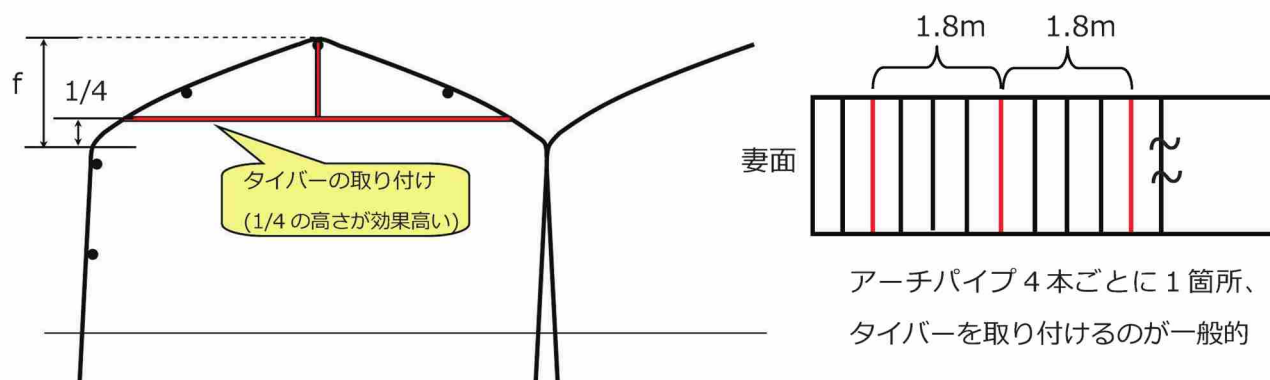
図の通り、肩から棟の高さを f とすると、肩から $f/4$ の位置にタイバーを取り付ける補強方法が有効です（図-13）。

図-13 パイプハウスのタイバーによる肩部の補強事例

タイバーをアーチパイプ4本ごとに1か所取り付けた場合には、取り付けてないハウスと比較して、1.23倍程度、限界風速が上昇します。また、X型補強の場合は、取り付けてないハウスと比較して、1.37倍程度、限界風速が上昇します。（日本施設園芸協会資料より）

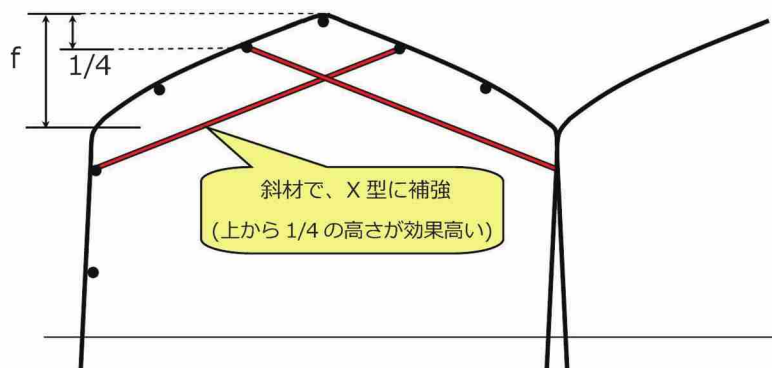
図の通り、肩から棟の高さを f とすると、棟から $f/4$ の位置と肩を結ぶように斜材でX型に補強する方法は、前述のタイバーによる補強よりも、より効果的です（図-14）。

図-14 パイプハウスのX型補強による肩部の強化事例

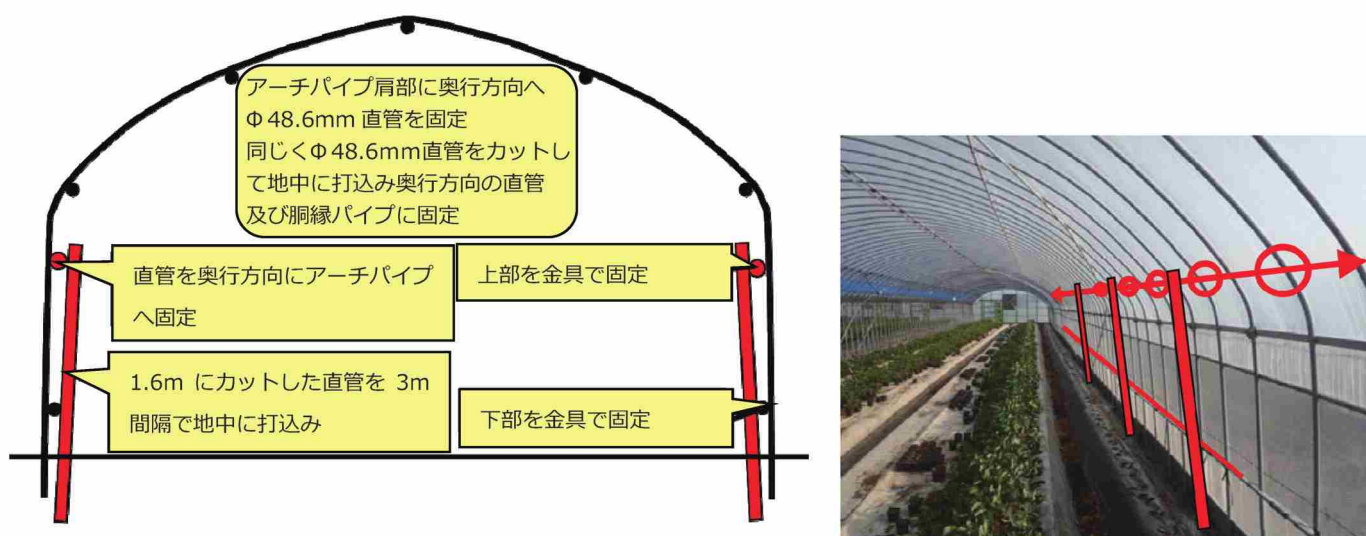
強風による横からの圧力が1か所にかからないように、外径48.6mmの足場用の直管をパイプハウスの肩部分に取り付けます。さらに側面が傾きにくいように、1.6メートルにカットした直管を3m間隔で打込んで固定します。

図-15 足場用の直管パイプによる側面の補強事例

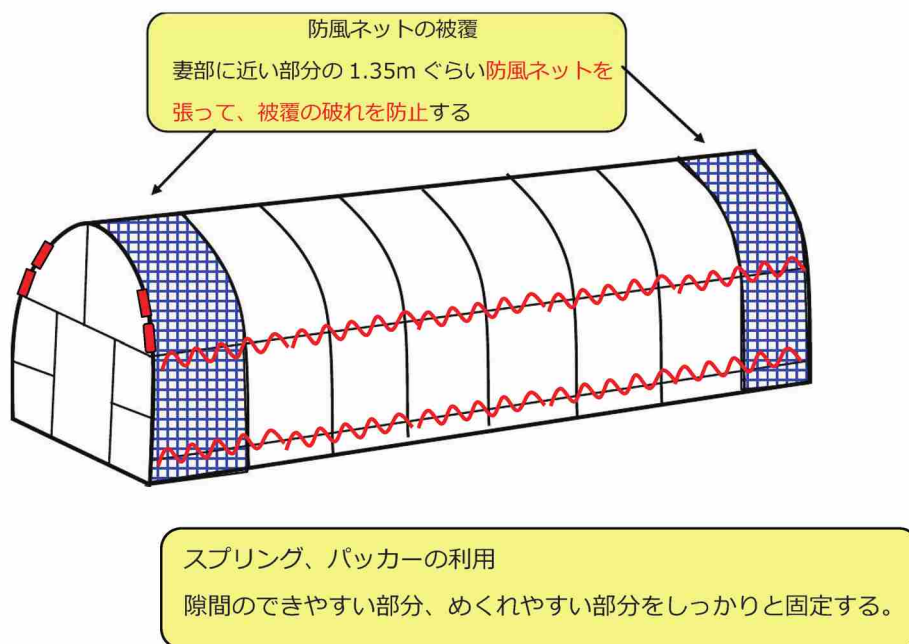
妻部に近い3スパン分（1.35m）と側面部の風当たりの強い部分には防風ネットなどを張ります。妻に近い部分は特に風を強く受けるため、防風ネット等を張ることによって被覆資材が破れにくくなります。さらに、防風ネットなどの上からスプリングで固定すると、より被覆資材が破れにくくなります（図-16）。

ハウスの側面部分は、ハウスバンドの緩みや側面換気の巻上用直管パイプのバタツキによる被覆資材の損傷が多く見られます。そこで、台風等の襲来や低気圧、季節風等の強風により被覆資材が破れたり、めくれ上がったりするのを防止するため、スプリング、パッカー等を使用し、被覆資材をしっかりと押さえるようにします（図-16）。台風の襲来前に取り付けて、被覆資材のめくれや隙間が生じるのを防止する専用器具も市販されています。

図-16 パイプハウスの妻部への防風ネットによる補強事例

9 これまで被災したことはないが、被害を軽減するため、強風時のみ補強を行いたい。	図-16により、被覆資材がめくれないようにしっかり補強する。
	10 既存ハウスの被覆資材の強度を途中で変えたか？	POは農ビに比べて破れにくいいため、ハウス構造によっては、被覆資材の強度とハウス構造がアンバランスになり、強風時にパイプにより負荷がかかり、パイプが損傷する可能性がある。被覆資材の強度を変えた場合は、業者へ必要な補強について相談する。

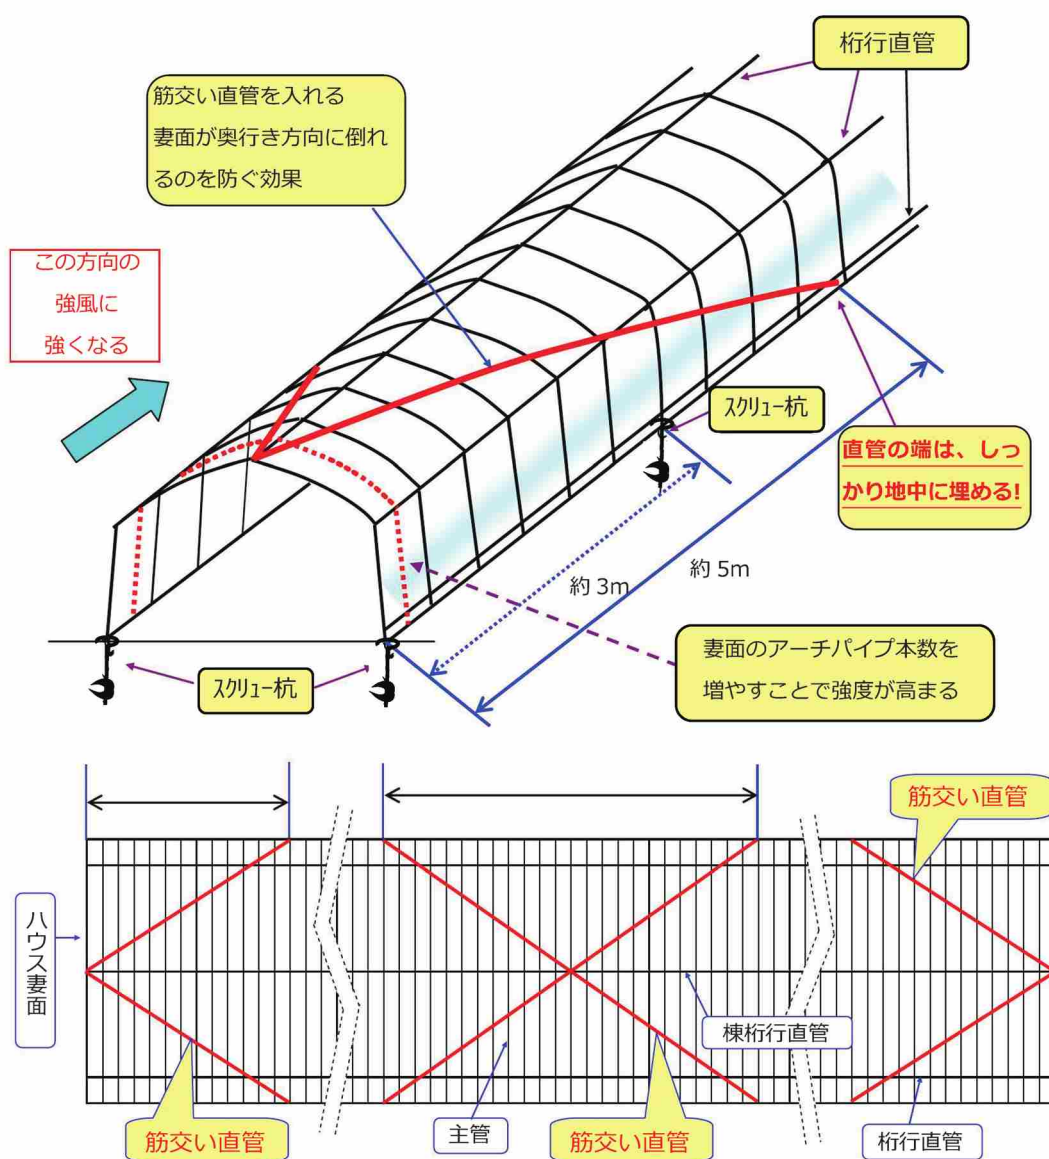
筋交い直管はパイプハウスを剛強に固め、妻面が桁行方向及び間口方向へ倒れるのを防止する役目を担っています（図-17）。筋交い直管の設置は、下図のように行い、直管の端は、しっかりと地中に埋め込むようにします。

さらに、パイプハウスが強風で浮き上がった時、被覆資材がはがれたりしないように、下図のように桁行方向に、約3m間隔に定着杭を設けて、地盤に固定するようにします（図-17）。

図-17 パイプハウスの筋交いによる妻面の補強方法事例（施設園芸ハンドブック）

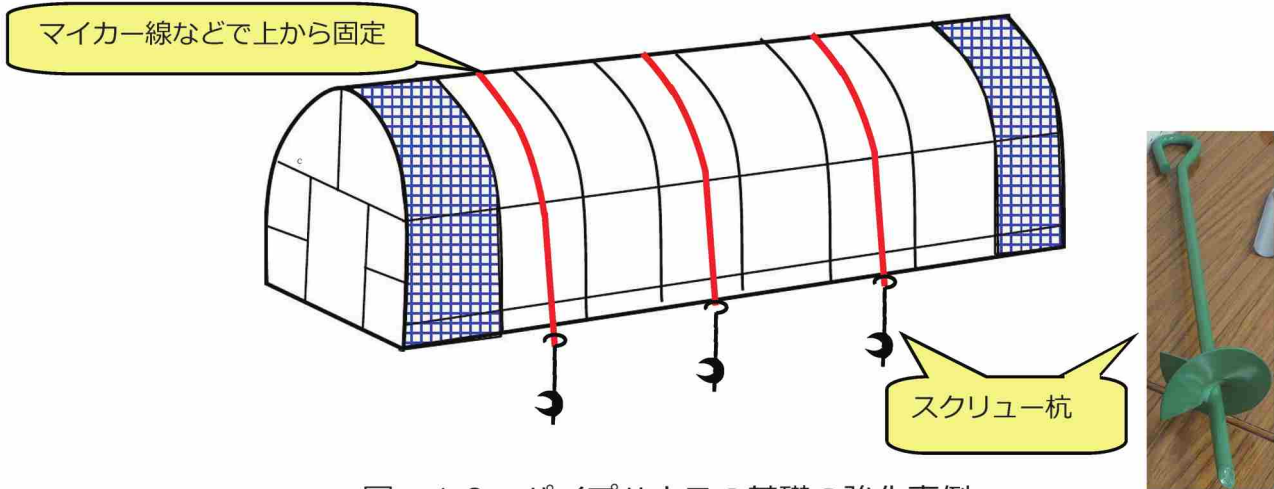
水田のあと地、整地して間もないところ、水はけが悪い土地など、基礎近くの地盤が緩んでいると、強風時にハウスに上方向に力が加かった場合に基礎が抜けやすくなります。スクリュー杭を地中に埋め込んで、マイカー線などで上から固定することにより、引き抜き耐力を増加させることにより補強します（図-18）。

図-18 パイプハウスの基礎の強化事例

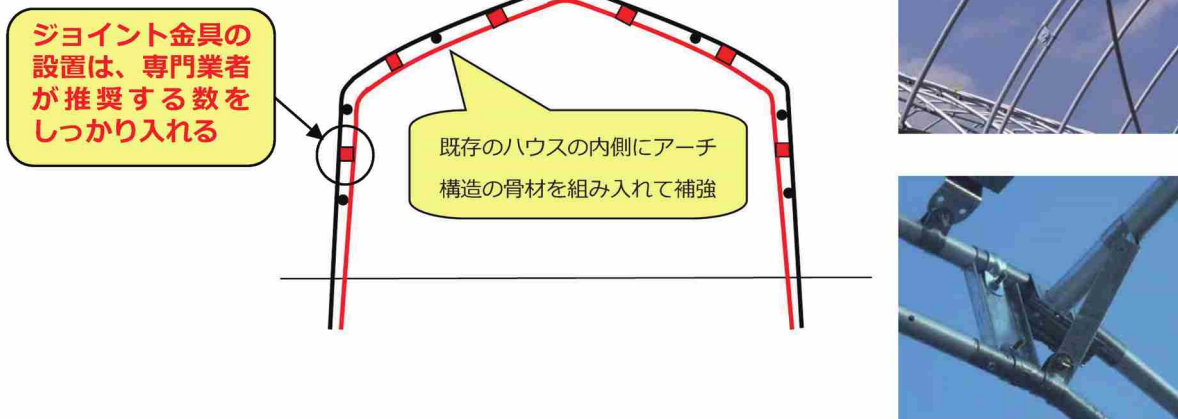
既存のハウスの内側にアーチ構造の骨材を組み込み補強します。地形の影響で風を強く受ける施設を重点的に補強します。パイプハウスの骨材が、二重のアーチ構造になることにより、非常に強度が高まります（図-19）。

図-19 パイプハウスの強化事例（アーチ構造の骨材の組み入れ）

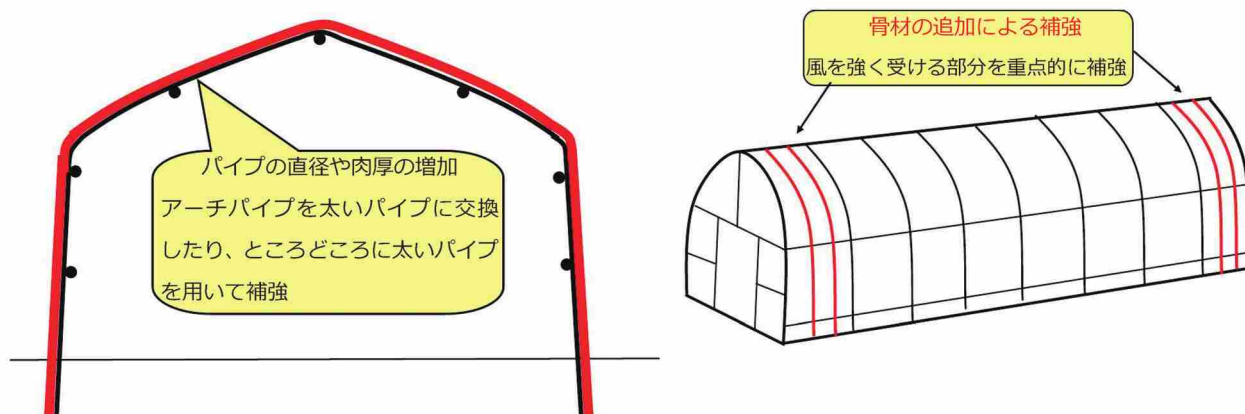
強風による被害を軽減し、施設の強度を高めるためには、アーチパイプを太めのものに交換するのが効果的です。特に、強風を受けやすい妻面に近い部分や地形的に被害を受けやすい位置のハウスは、アーチパイプを追加したり、太めのパイプに交換することにより補強します。また、風を強く受ける条件のハウスでは、奥行き方向の所々にパイプを追加することにより桁行の間隔を狭めて、補強する方法も考えられます（図-20）。

図-20 パイプハウスの強化事例（太めのパイプに交換、アーチパイプの追加）

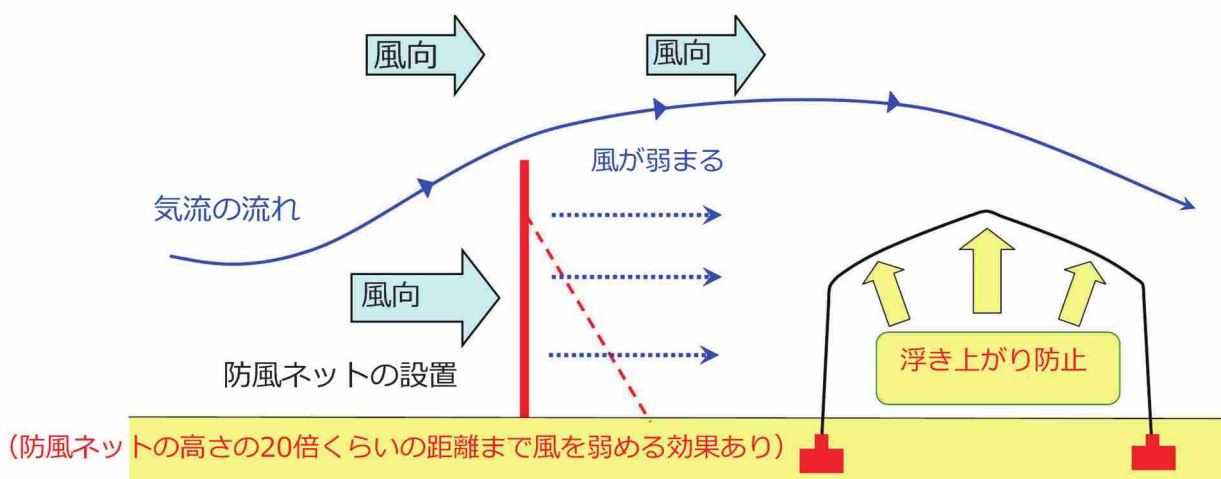
地形条件によって、風が集まって風圧が高まるところや風道といわれるところに防風施設を設置します。風上方向となる場所に、防風用のネットを張った柵を設置することで風を弱めます（図-21）。防風ネットの設置により、強風時の気流の流れが変わり、風上側のハウスが受ける風圧を軽減する効果が期待できます。設置上の注意点としては、防風ネットの高さは、ハウスの屋根面よりも高くするようにします。

図-21 防風施設（防風ネット）の設置

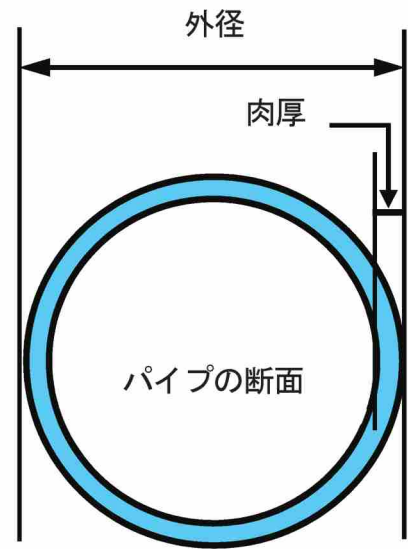
パイプの曲がりにくさの目安となる「断面係数※1」を比べてみると、外径25.4mm×厚さ1.6mmのパイプは、外径22.2mm×厚さ1.2mmのパイプと比べて、外径では1.14倍※2ですが、断面係数は1.7倍※3になります。

さらに、積雪地帯で使われる外径31.8mmの極太パイプでは同じ1.2mmの厚さですが、断面係数は約2倍※4になります。本県では冬場の採光性を重視した細いパイプも使用されていますが、強風や積雪に対して強度が不足しています。

※1 断面係数とは、曲げ抵抗強度に関する数値であり、強度（耐雪強度）は断面係数に比例する。

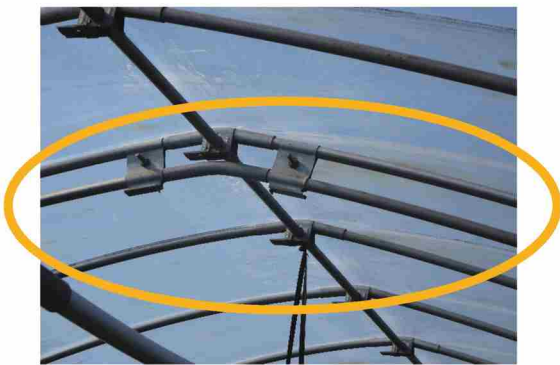
二重パイプ

既存のアーチパイプの内側に、アーチ構造の骨材を組み込み補強。真上や側面からの力に強くなる。

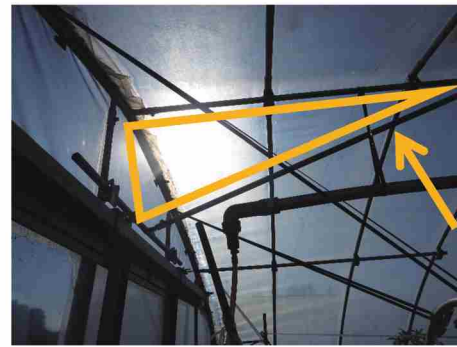
妻面の補強

妻面から母屋パイプに骨材を追加して補強。妻面から奥行方向へかかる力に強くなる。

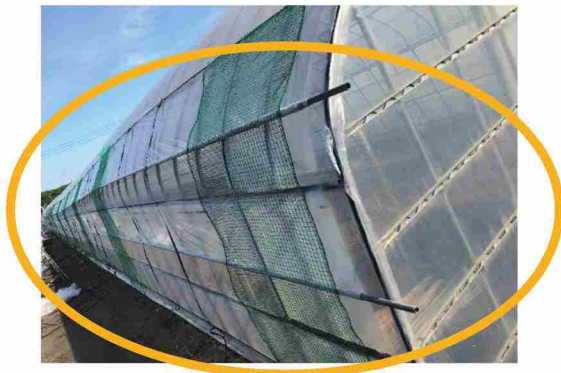
ネットによるバタつき防止

ネットで巻き上げのバタつきを防止。巻上用直管パイプが抜けるなどで側面が破損し、そこからハウス内に風が入り込むのを防ぐ。

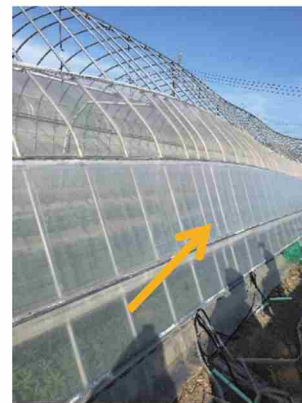
アーチパイプの追加

アーチパイプの間にアーチパイプを追加。真上や側面からの風に対して強くなる。

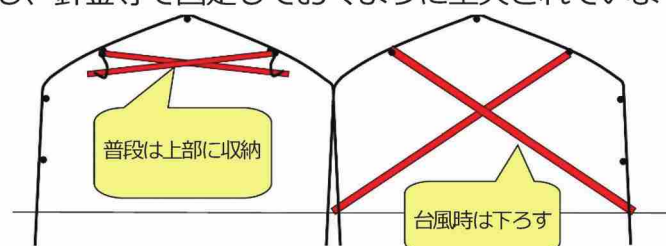
台風の襲来前に、ハウス内の頭上部分に収納されているパイプを下ろして、「つかえ棒」となるように固定する補強材が工夫されています。接合部分は、両側にクランプを設置して、アーチパイプに固定できるような構造になっています。肩の部分が×状の筋交いとして固定されるため、横方向からの風に対する強度が大きく向上します。台風の通過後は、作業の邪魔にならないように、再び頭上に持ち上げて収納し、針金等で固定しておくように工夫されています。

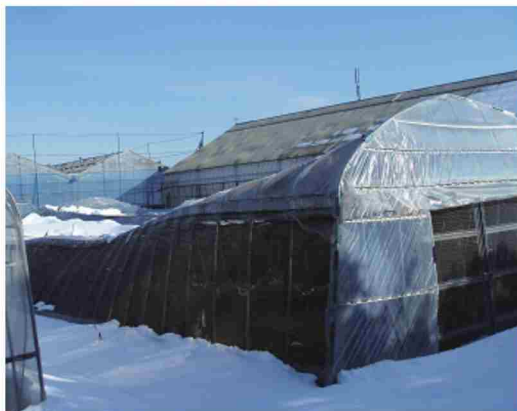
ハウスの耐雪強度を上回る積雪があった場合、雪の重みに耐えられず、屋根が陥没するなどの被害が主に見られます。

真上から屋根が押しつぶされたように陥没

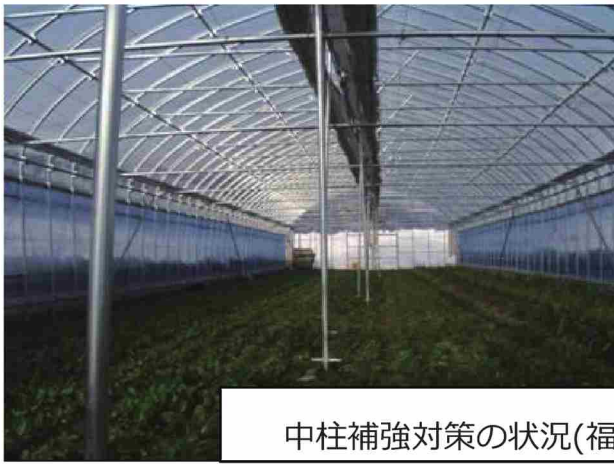
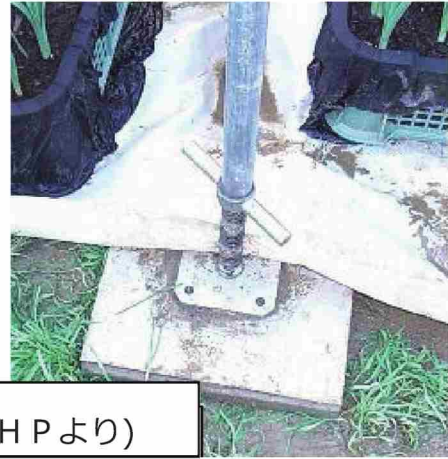
パイプハウスは必要に応じ、応急補強用の支柱や筋かい等を取りつけて補強します。支柱を使用する場合は、写真の様に棟部主管（主骨材）を支える位置に、できれば3～4mおきに取り付けると効果的です。次ページの写真の様に、ジャッキやベース付きの支柱を利用すると、積雪後の高さ調整も可能です。ブロック等でも代用可能です。

中柱補強対策の状況(福井県HPより)

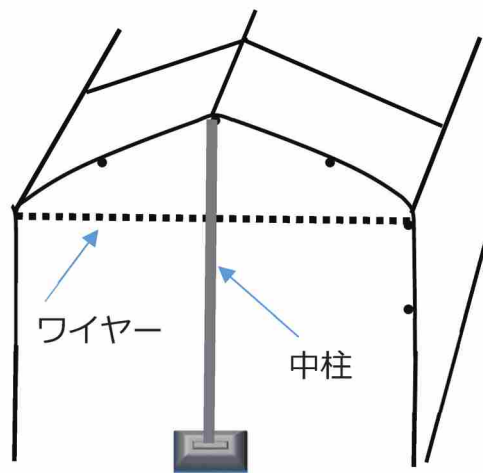
また、図-22の様にハウス両肩をワイヤー等で引っ張る様に固定すれば、屋根雪によるハウスの広がりを抑えられます。なお、補強部材については予め利用しやすい場所に整備・保管しておくよう心がけて下さい。補強は絶対ではありません。後述の融雪対策と併せて活用ください。

図- 2 2 ハウスの雪害対策 (参考：福井県農業情報ポータルサイトより引用、一部改変)

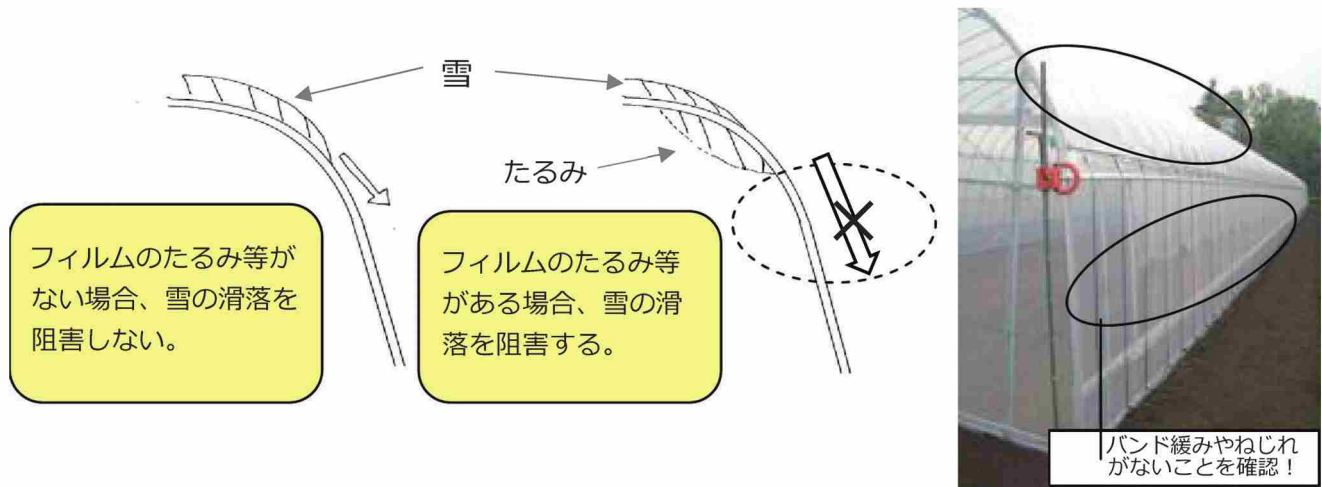
外張りフィルムのたるみや破れは、雪の滑落を阻害するので降雪前に補修してください。また、筋交いやパイプジョイントの外れなども確認し、異常が確認された場合は速やかに補修してください。ハウスのバンドのねじれと緩みを修正してください。

図-23 フィルムのたるみ等による雪の滑落の違い

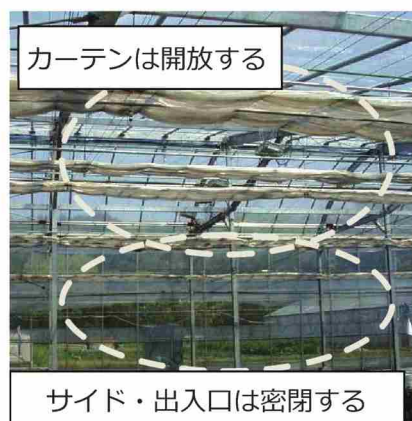
暖房機が設置されている場合は、内部被覆（二重カーテン）を開放した上で可能な範囲で室温を高めることで、屋根雪の滑落を図ります。カーテンの作動に問題がないか確認し、異常が確認された場合は速やかに補修してください。

※雪に関する警報・注意報等が発令されており、圧壊の危険性が高い場合は、温度サーモを利用しない非常時運転（強制連続運転）にします。

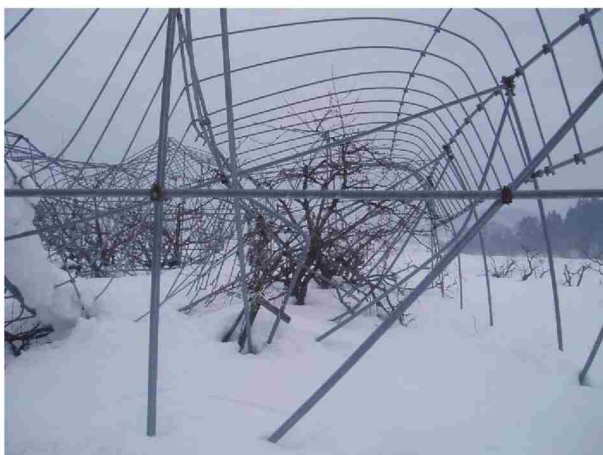
破損が著しく、解体が必要な場合は、部材を外した時にパイプの跳ね返り等で怪我をする可能性があるため、できるだけ業者や経験者の応援を要請して下さい。

変形により、想定されない方向に荷重がかかっている可能性があります。

外す時は複数人で、状態を確認しながら解体してください。
