第5章

津波による被害を対象とした評価

5.1 東日本大震災における津波被害

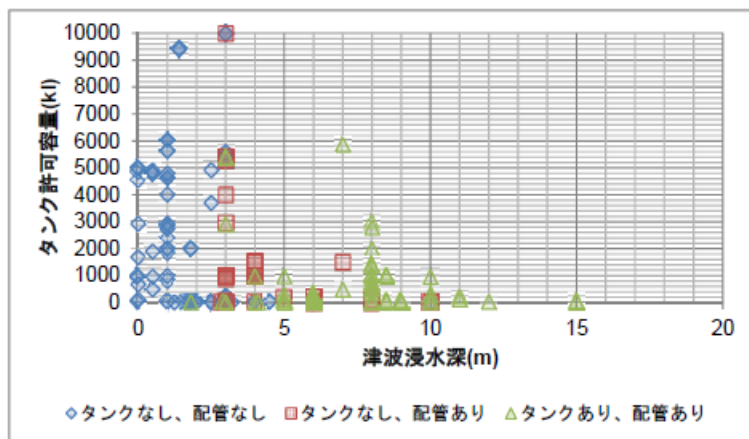
図 5.1.1 津波による被害形態別の整理ⁱⁱ

これらのタンクを浸水深、許可容量別に被害形態を整理したものが図 5.1.1 であり、この結果に基づき、津波浸水深が概ね 3m を超えたところから配管やタンクの被害が発生し、7m を超えるとタンク被害が顕著になることが指摘されている。
