IV その他

1 水源水質事故

○水源水質事故の情報伝達体制と対応について

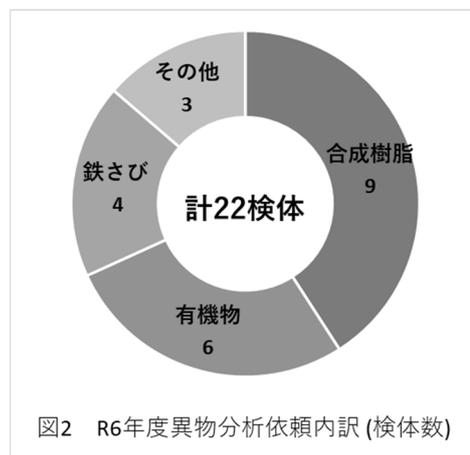
図2 R6年度異物分析依頼内訳 (検体数)

苦情における異物分析依頼の内訳を図2に示した。

異物分析依頼件数は13件で、検査依頼全体で確認された異物は22検体あった。

異物は合成樹脂、有機物が多く確認され、他にも鉄さびや砂、カルシウムの結晶が確認された。

合成樹脂の内訳は、アクリル樹脂やEPDM等が確認された。
