# 「東日本大震災の記録」 追補版

平成 25 年 8 月 1 日現在

平成 25 年 3 月に「東日本大震災の記録」を発刊したところですが、県内の被害状況について最新データに基づき時点修正をするるとともに、県内の復旧状況について写真を中心にとりまとめた追補版を作成いたしました。

## 復旧状況について（平成 25 年 8 月 1 日現在）

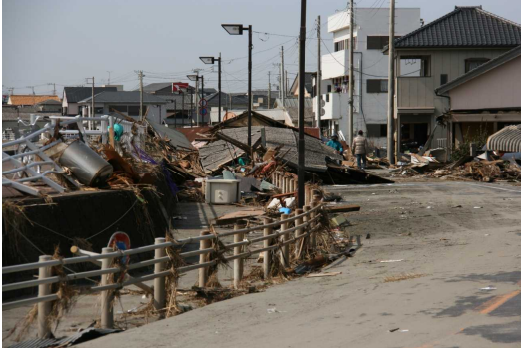
写真 2-2-23 (109 ページ) 津波による被害  
(旭市飯岡地域：旭市提供)

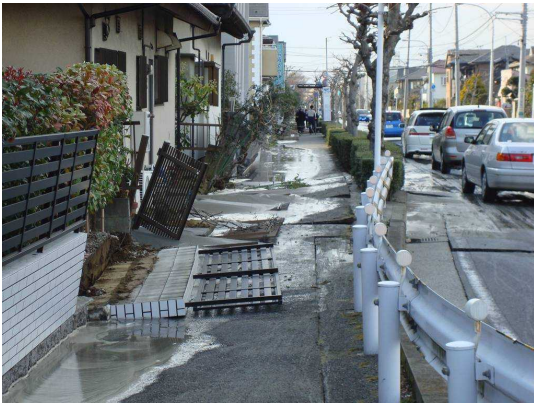
写真 1-3-8 (58 ページ)  
道路の隆起、土砂の噴き出しが発生した。  
(習志野市香澄：習志野市提供)

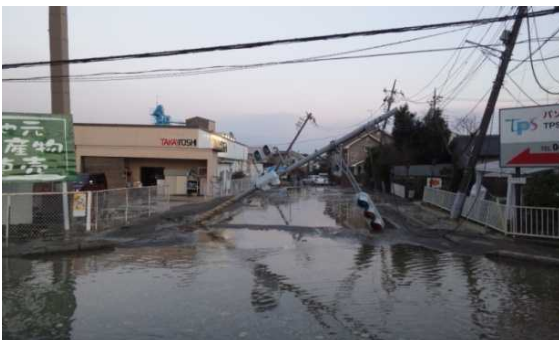
写真 1-3-3 (57 ページ) 泥水が噴出し電柱が傾いた。  
(我孫子市布佐地区：我孫子市提供)

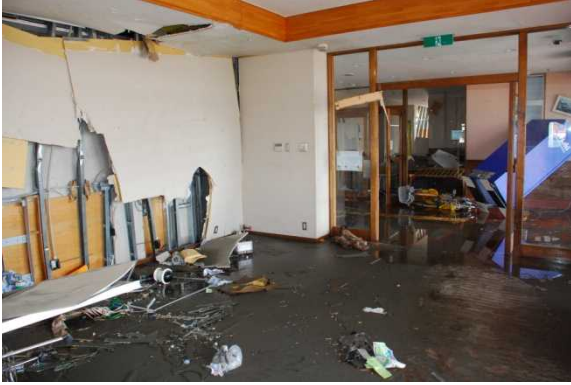
写真 2-2-22(109 ページ) 津波による被害  
(銚子マリーナ・センターハウス：銚子市提供)

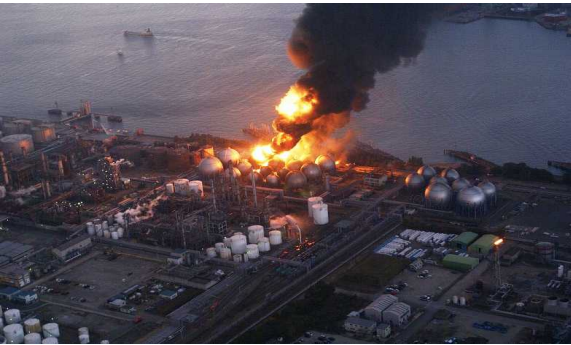
写真 2-1-15(79 ページ) LPG タンク爆発火災  
(コスモ石油(株)千葉製油所：千葉市消防局提供)

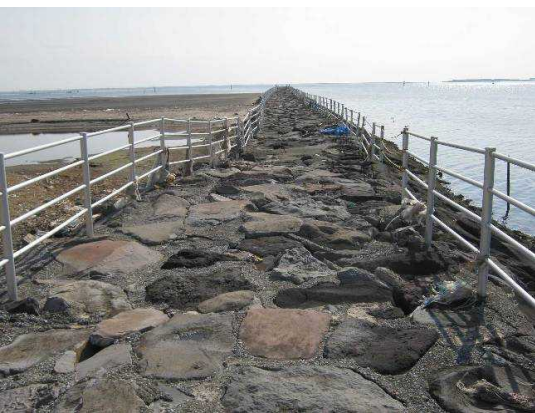
写真 2-1-34(101 ページ) 防波堤の被害  
(ふなばし三番瀬海浜公園：環境生活部提供)

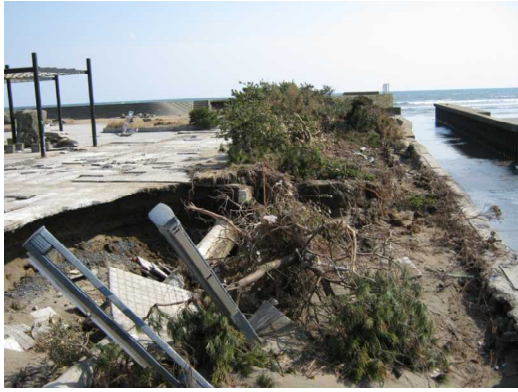
写真 2-2-15(106 ページ) 津波の進入口となった矢指川河口。松や支柱が上流側に倒れている。  
(旭市椎名内：防災危機管理部撮影)

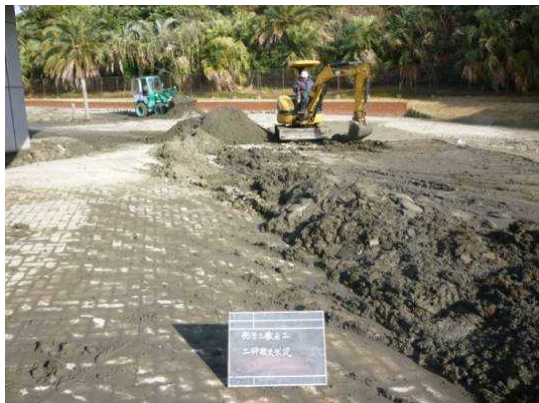
写真 3-12-13(232 ページ) 応急措置及び応急復旧状況  
(千葉市・幕張海浜公園：県土整備部提供)

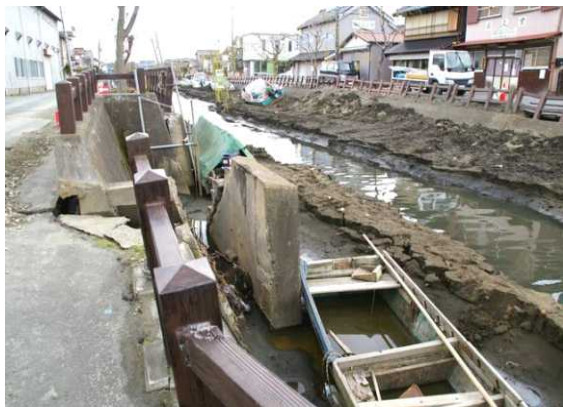
写真 3-4-15(179 ページ) 液状化と側方流動による噴砂と護岸倒壊 (香取市・小野川：県土整備部提供)

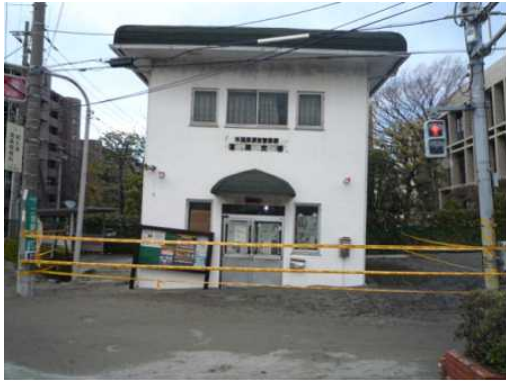
【浦安警察署 富岡交番】

液状化の影響により、傾斜角度が構造上危険なため使用禁止となった。

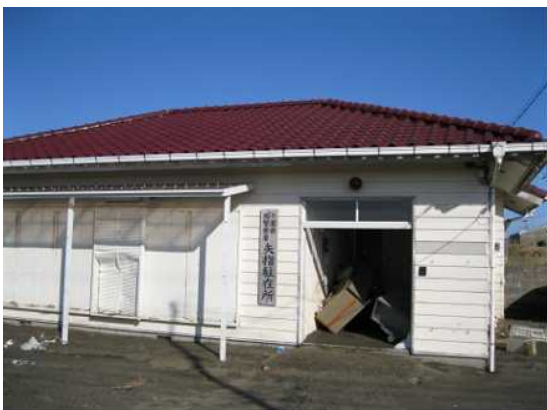
【旭警察署 矢指駐在所】

東日本大震災により津波被害を受けて閉所していたが、その間、勤務員は警察署を拠点に活動していた。

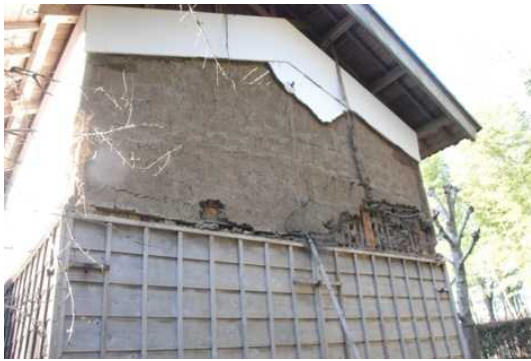
体験博物館・千葉県立房総のむらでは、上総の農家の土蔵の壁が崩落するなどの被害があった。房総のむらは、安全確認のため、平成23年3月30日まで臨時休館した。

【体験博物館 房総のむら】  
地震の影響により、土蔵の壁が崩落した。

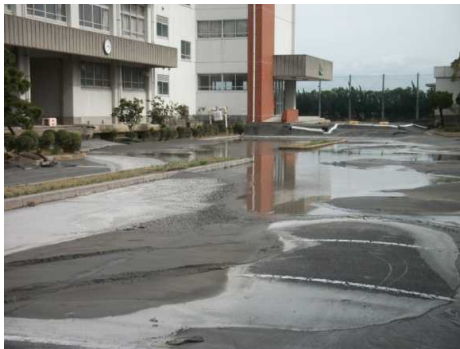
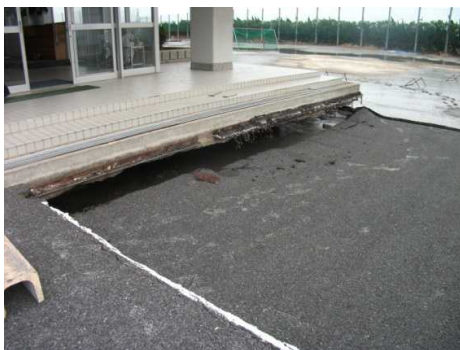
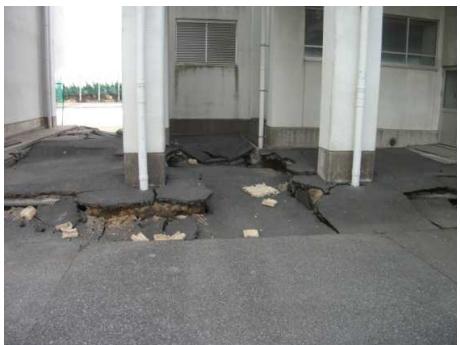
県立浦安南高等学校では、液状化による地盤沈下や給排水管の断裂被害があり、以下のとおり復旧工事を行った。なお、復旧までに時間を要することから、平成23年4月から8月末までの約5ヵ月間、旧県立船橋旭高等学校に一時移転して教育活動を行った。

【県立浦安南高等学校】  
填砂、噴水及び地盤沈下状況（上から、駐車場付近、玄関前、渡り廊下付近）
