## 2.2 工事の実施状況

妙典橋工事の下部工、上部工は平成 21 年度から平成 28 年度にかけて実施された。  
工事の実施状況を図 2-3 に、年度ごとの工事の実施順序を図 2-4 に示した。

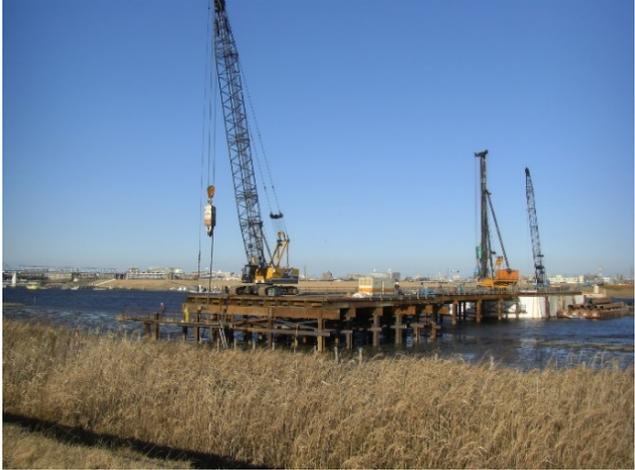
作業構台設置状況

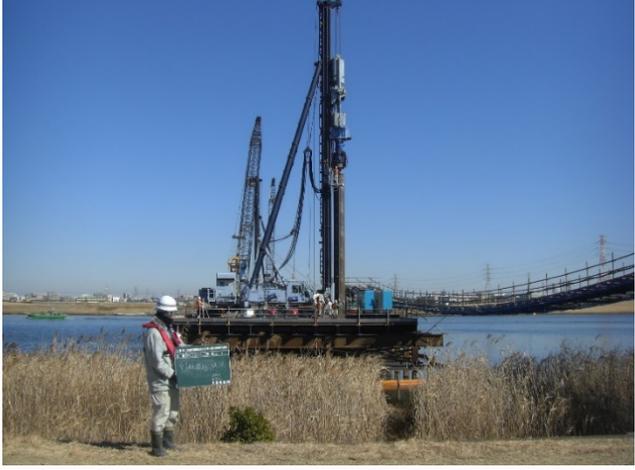
鋼管基礎杭建込み状況

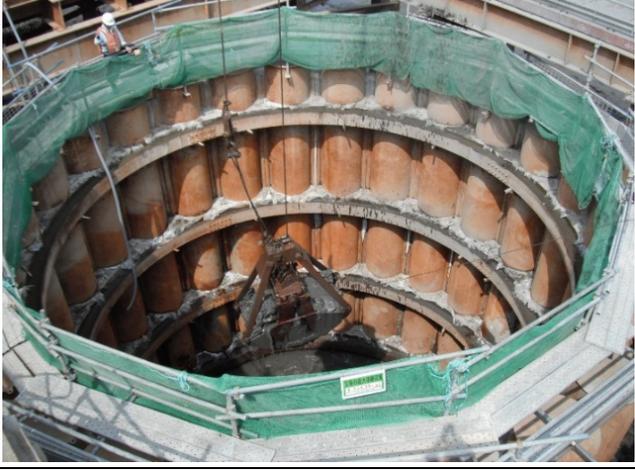
井筒内掘削状況

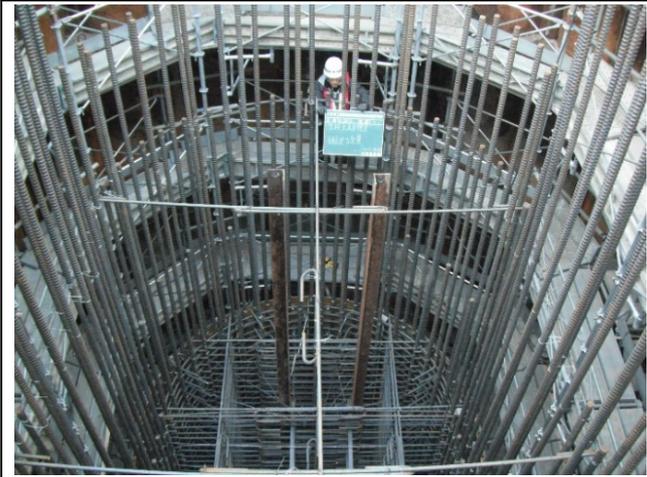
<p>鉄筋組立状況</p>

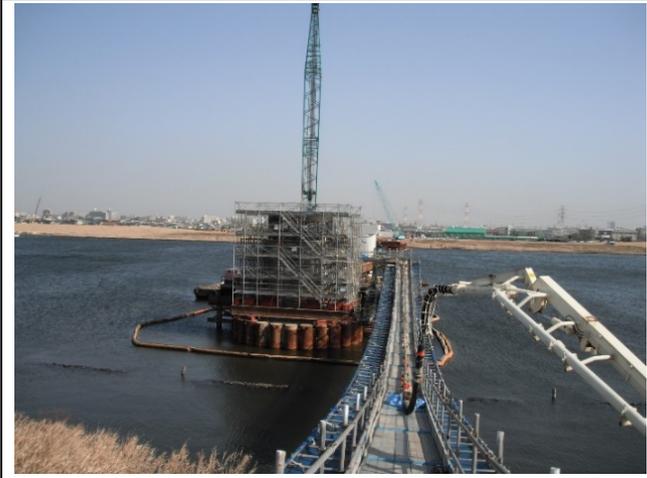
<p>コンクリート打設状況</p>

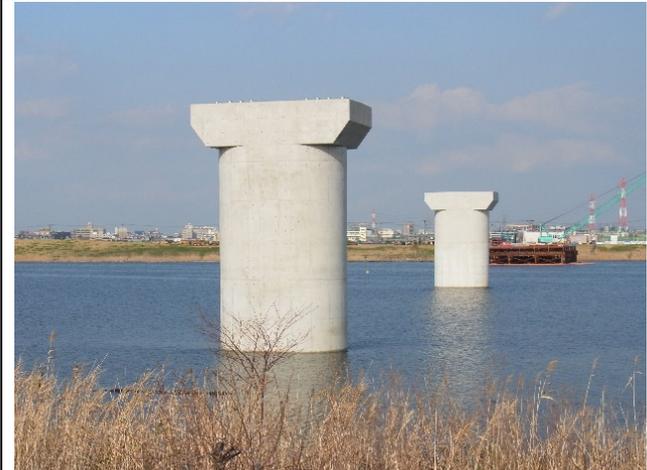
<p>橋脚完成</p>

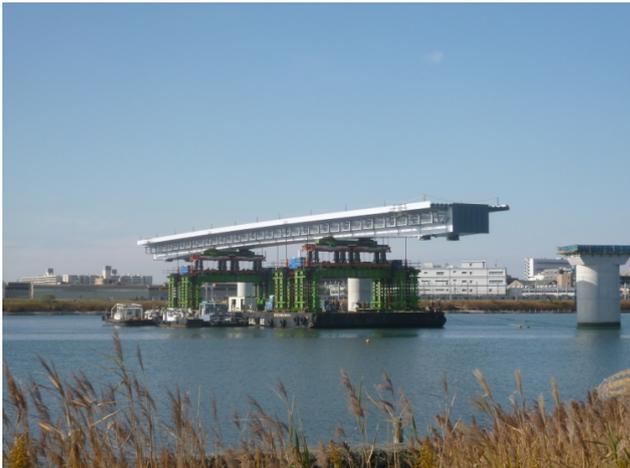
<p>台船一括架設 桁リフトアップ状況</p>

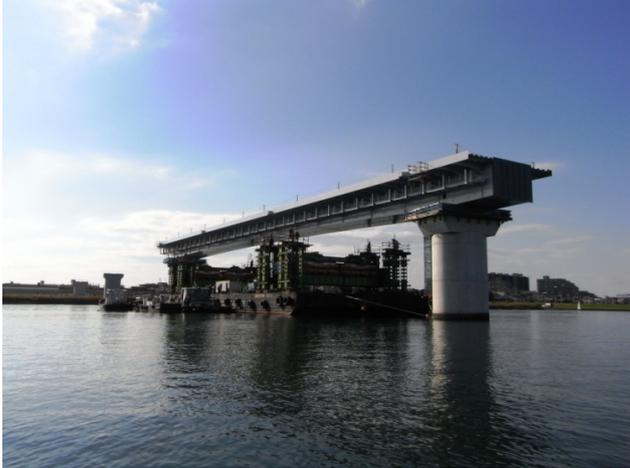
<p>台船一括架設 架設完了</p>

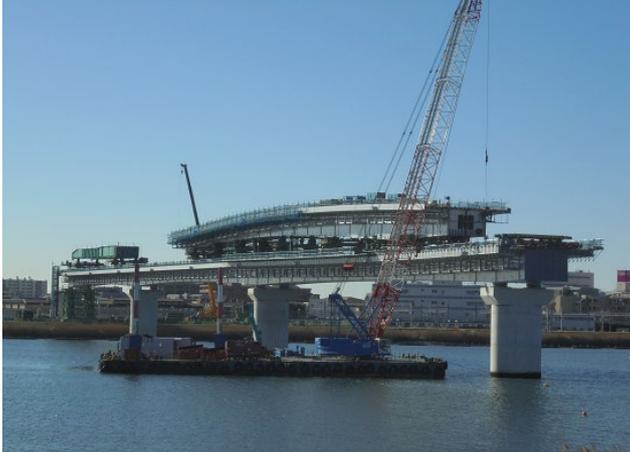
<p>送り出し架設 主桁地組状況</p>

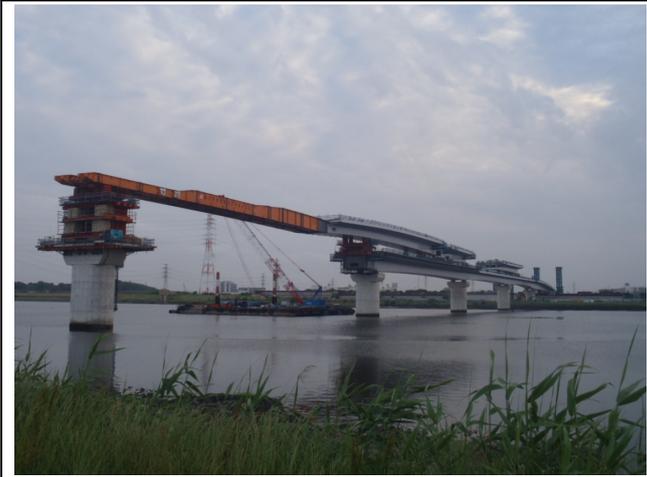
<p>送り出し架設 手延機到達</p>

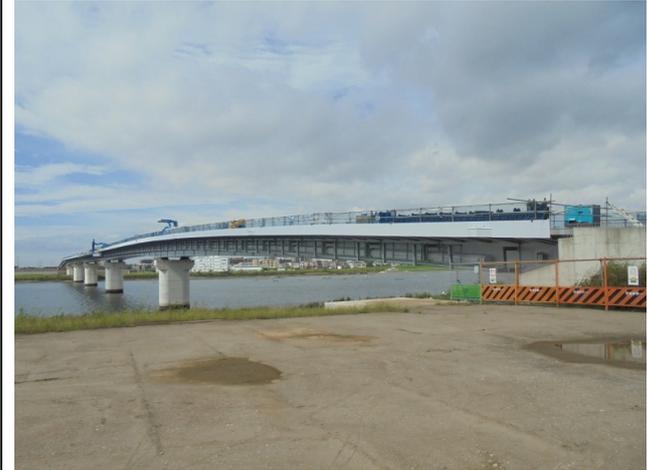
<p>桁降下作業完了</p>
