土砂災害警戒区域等の指定の公示に係る図書(様式1)

様式1(急)
土砂災害警戒区域・土砂災害特別警戒区域
位置図

自然現象の種類	急傾斜地の崩壊
箇所番号	Ⅲ-1140
箇所名	笹川い6
所在地	千葉県香取郡東庄町笹川い

様式2(急) 土砂災害特別警戒区域・土砂災害特別警戒区域 区域図	土砂災害防止法施行令第二条の基準値該当する区域		N 縮尺 1:2,500	自然現象の種類	急傾斜地の崩壊	箇所番号	Ⅲ-1140
	土砂災害防止法施行令第三条の基準に該当する区域			告示番号	千葉県告示第586号 千葉県告示第589号	箇所名	笹川い6
	土石等の(移動)高さが1m以下の場合、 土石等の移動による力が100kN/m ² を超える区域		告示年月日	平成26年9月19日	所在地	千葉県香取郡東庄町笹川い	
	土石等の堆積の高さが3mを超える区域 それ以外の区域

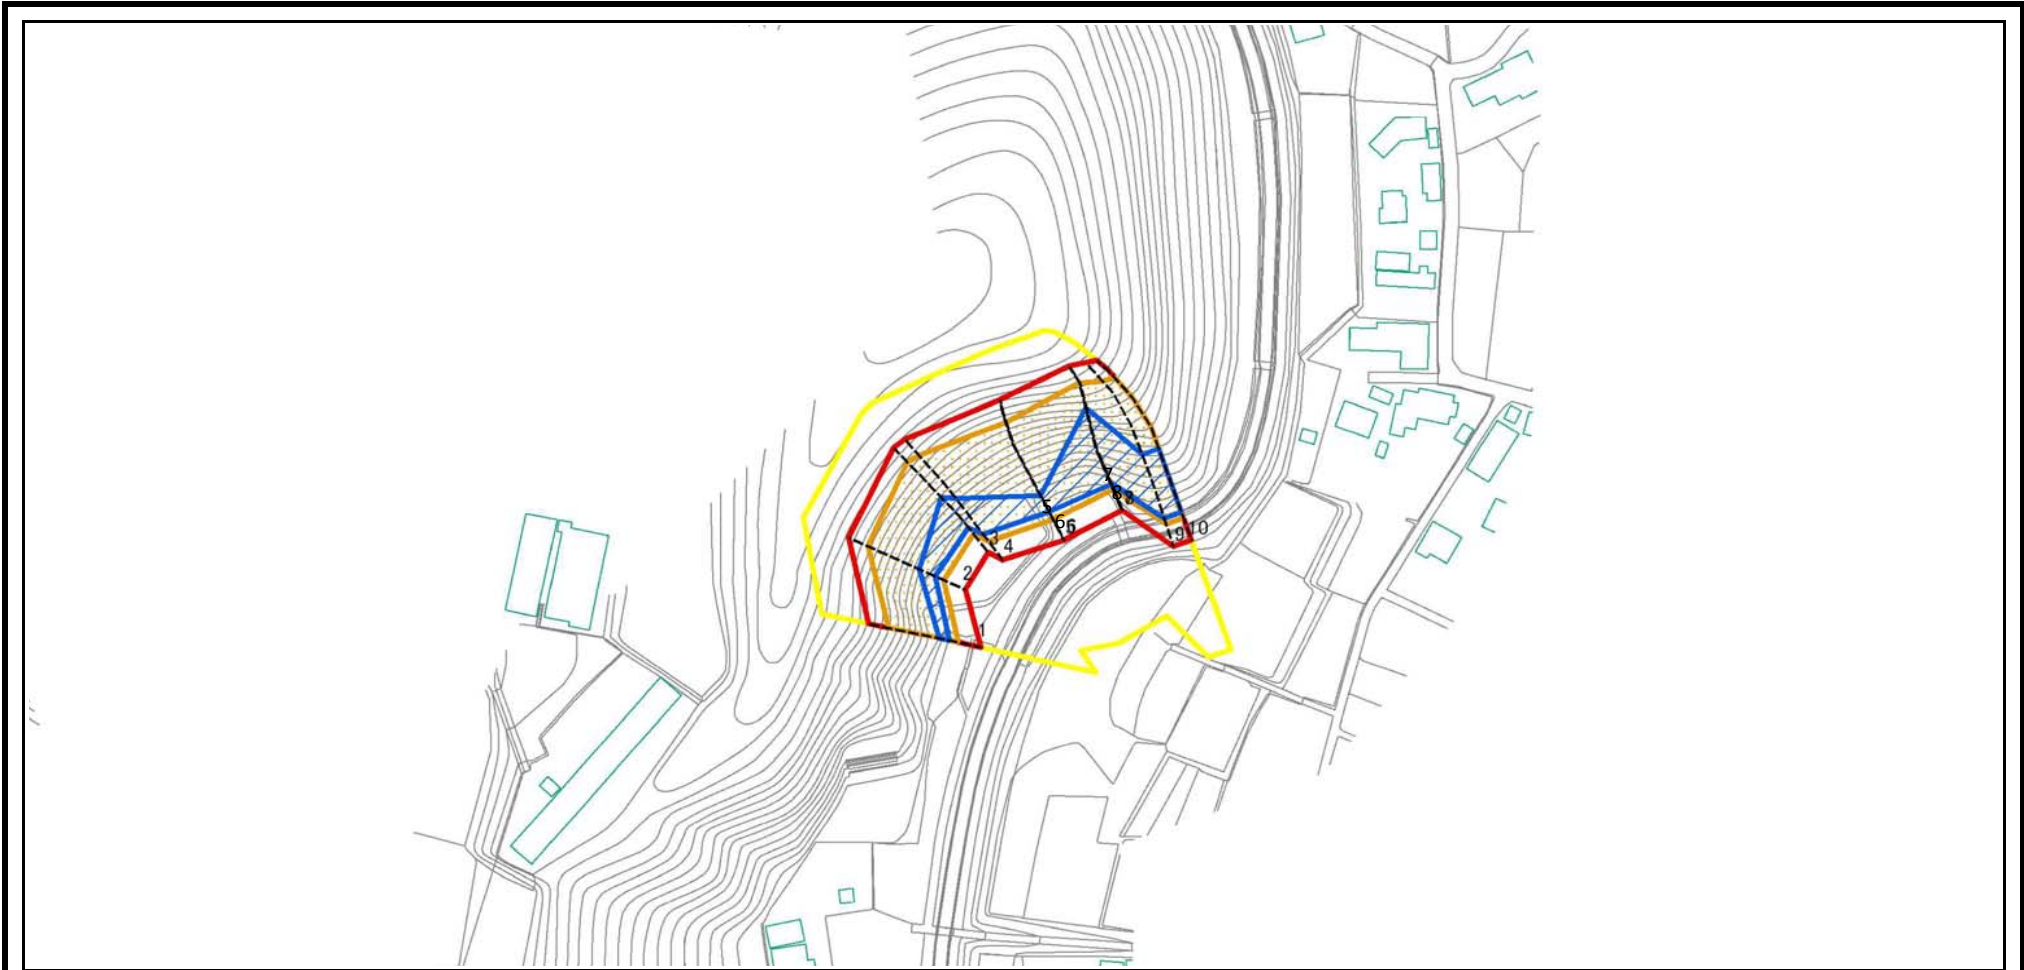
図中の数字は横断測線番号を示す

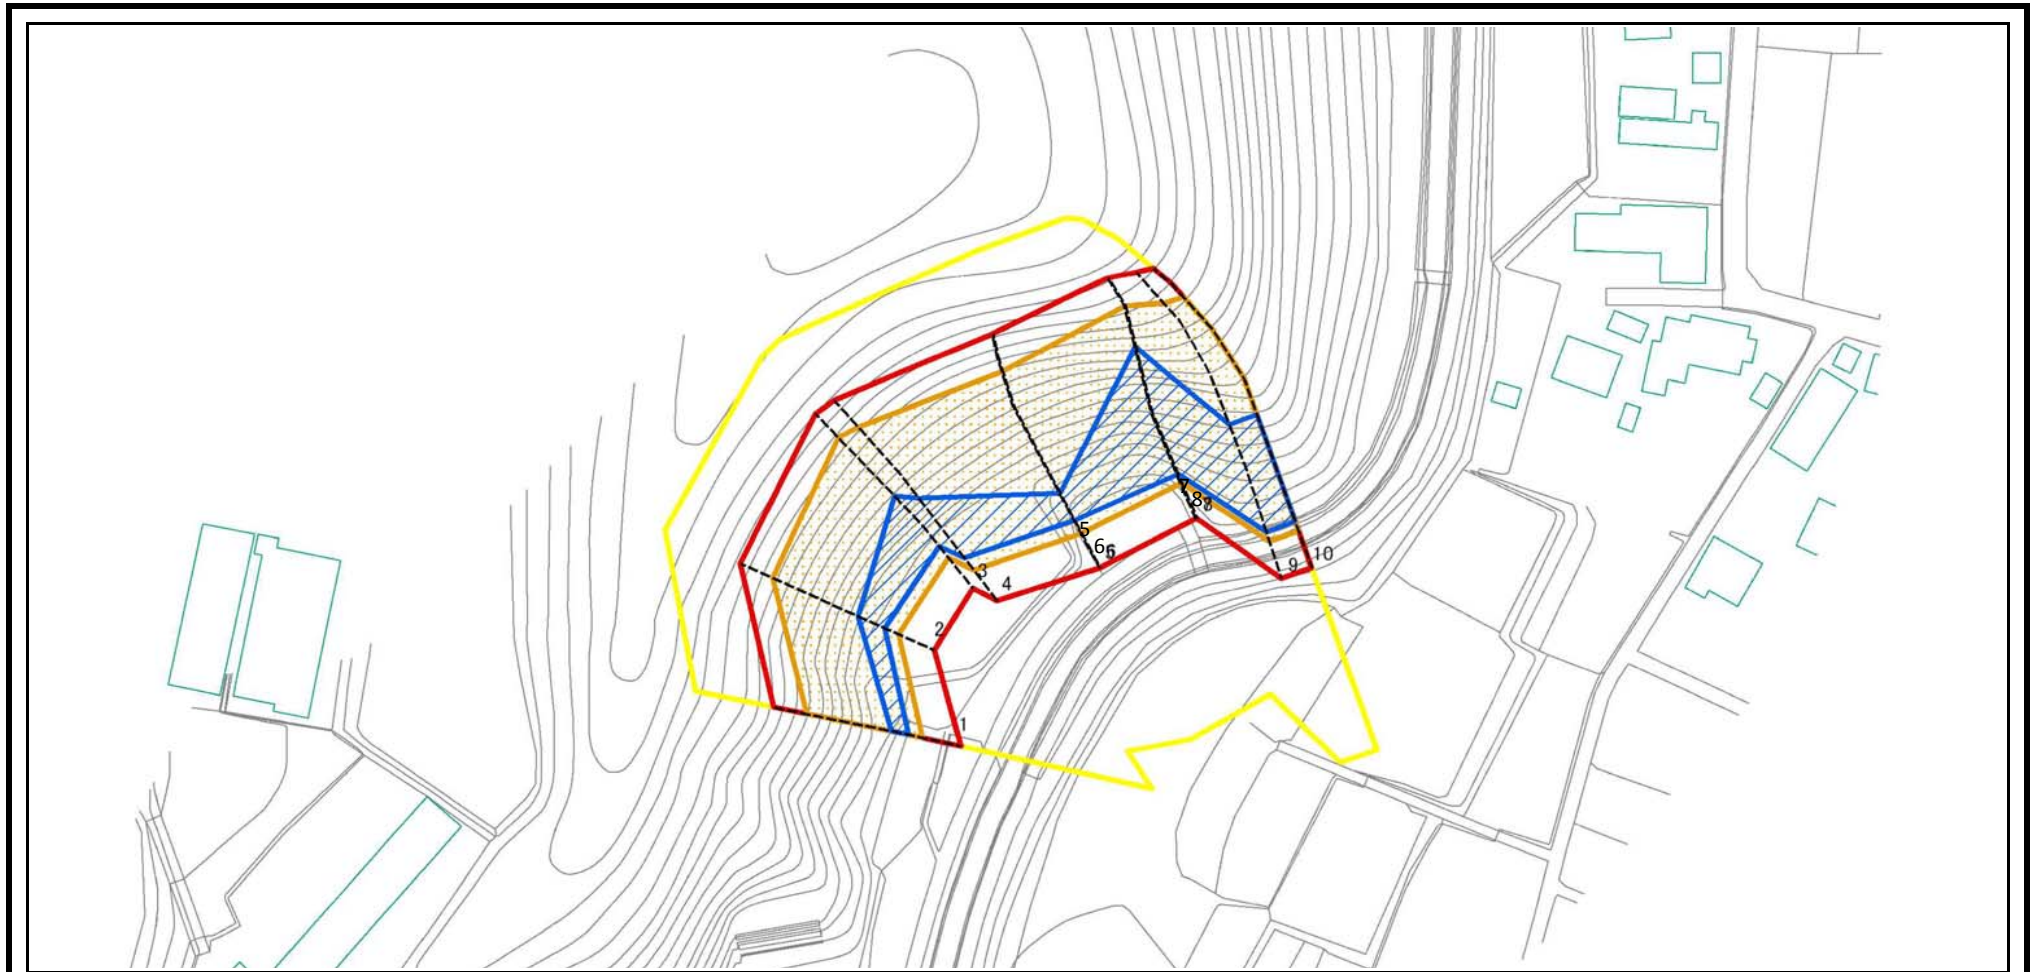
図中の数字は横断測線番号を示す

様式2(急) 土砂災害特別警戒区域・土砂災害特別警戒区域 区域図(参考図)	土砂災害防止法施行令第二条の基準値該当する区域		N 縮尺 1:1,500	自然現象の種類 急傾斜地の崩壊	箇所番号 III-1140
	土砂災害防止法施行令第三条の基準に該当する区域	 		告示番号 千葉県告示第586号 千葉県告示第589号	箇所名 笹川い6
	土石等の(移動)高さが1m以下の場合、 土石等の移動による力が100kN/m ² を超える区域 土石等の堆積の高さが3mを超える区域 それ以外の区域			告示年月日 平成26年9月19日	所在地 千葉県香取郡東庄町笹川い

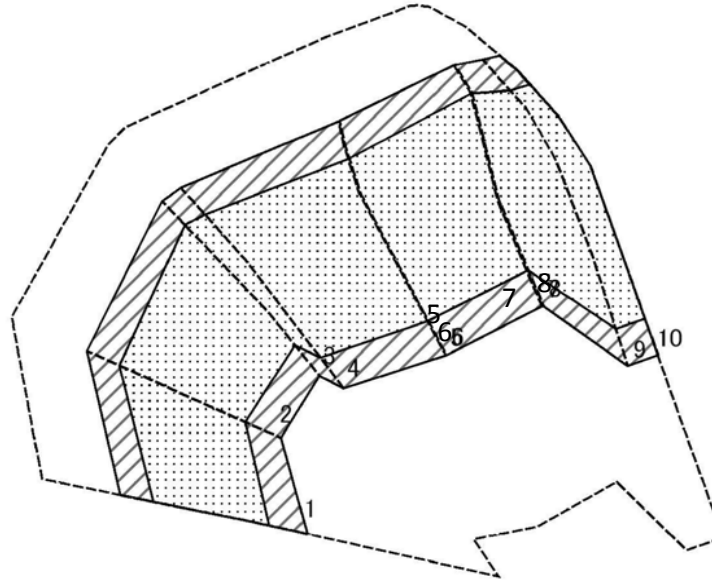
様式2-1(急)

図中の数字は横断測線番号を示す

土砂災害特別警戒区域の区域区分図

(急傾斜地の崩壊に伴う土石などの移動により建築物の地上部に作用すると想定される力)〈力区分 移動〉

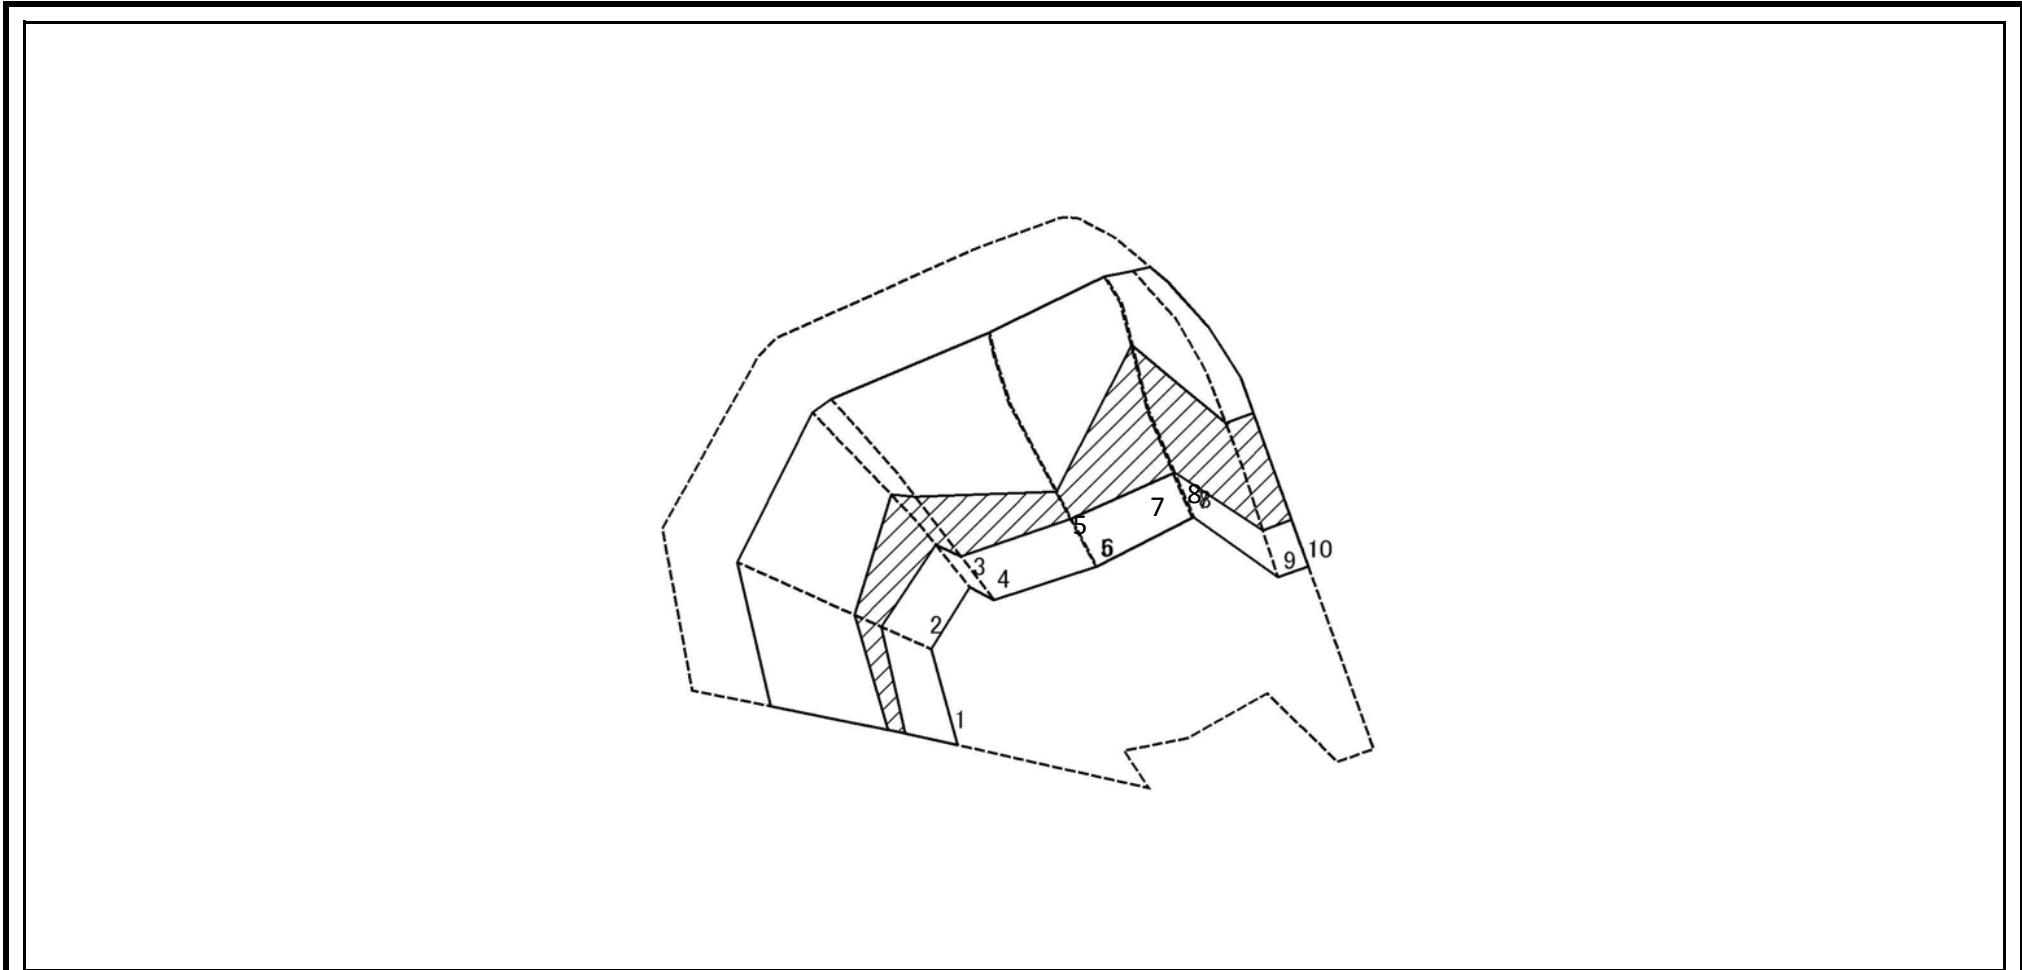
図中の数字は横断測線番号を示す

様式2-2(急) 土砂災害特別警戒区域の区域区分図 (急傾斜地の崩壊に伴う土石などの堆積により建築物の 地上部に作用すると想定される力)〈力区分 堆積〉	土砂災害防止法施行令第二条の基準値該当する区域			N 縮尺 1:1,500	自然現象の種類	急傾斜地の崩壊	箇所番号	Ⅲ-1140
	土砂災害防止法 施行令第三条の 基準に該当する 区域	土石等の堆積の高さが3mを超える区域			告示番号	千葉県告示第586号 千葉県告示第589号	箇所名	笹川い6
		それ以外の区域			告示年月日	平成26年9月19日	所在地	千葉県香取郡東庄町笹川い
