土砂災害警戒区域等の指定の告示に係る図書(様式1)

土砂災害警戒区域・土砂災害特別警戒区域
位置図

I-1388

妙楽寺1

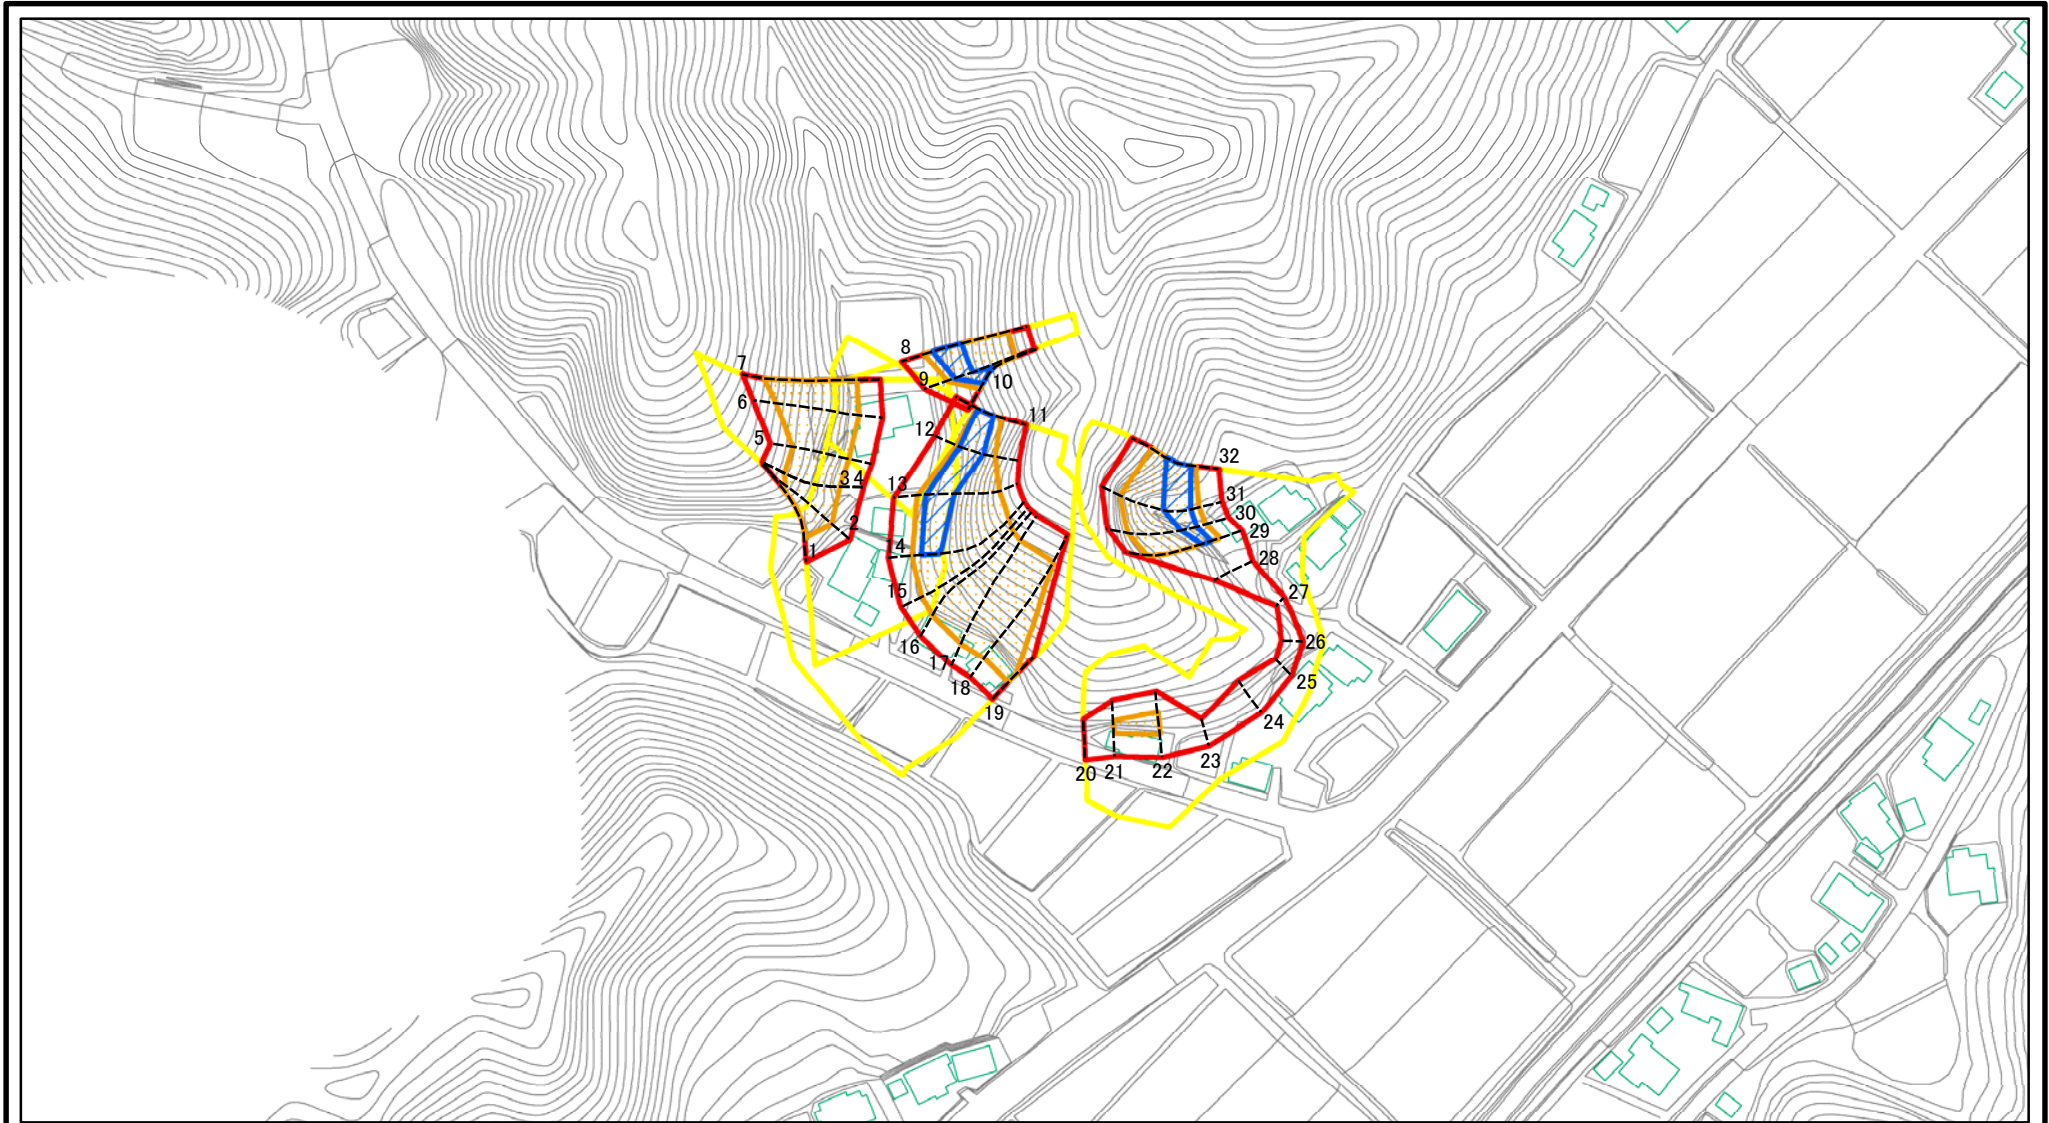
様式2(急)
土砂災害警戒区域・土砂災害特別警戒区域
区域図

土砂災害防止法施行令第二条の基準に該当する区域	
土砂災害防止法施行令第三条の基準に該当する区域	
それ以外の区域

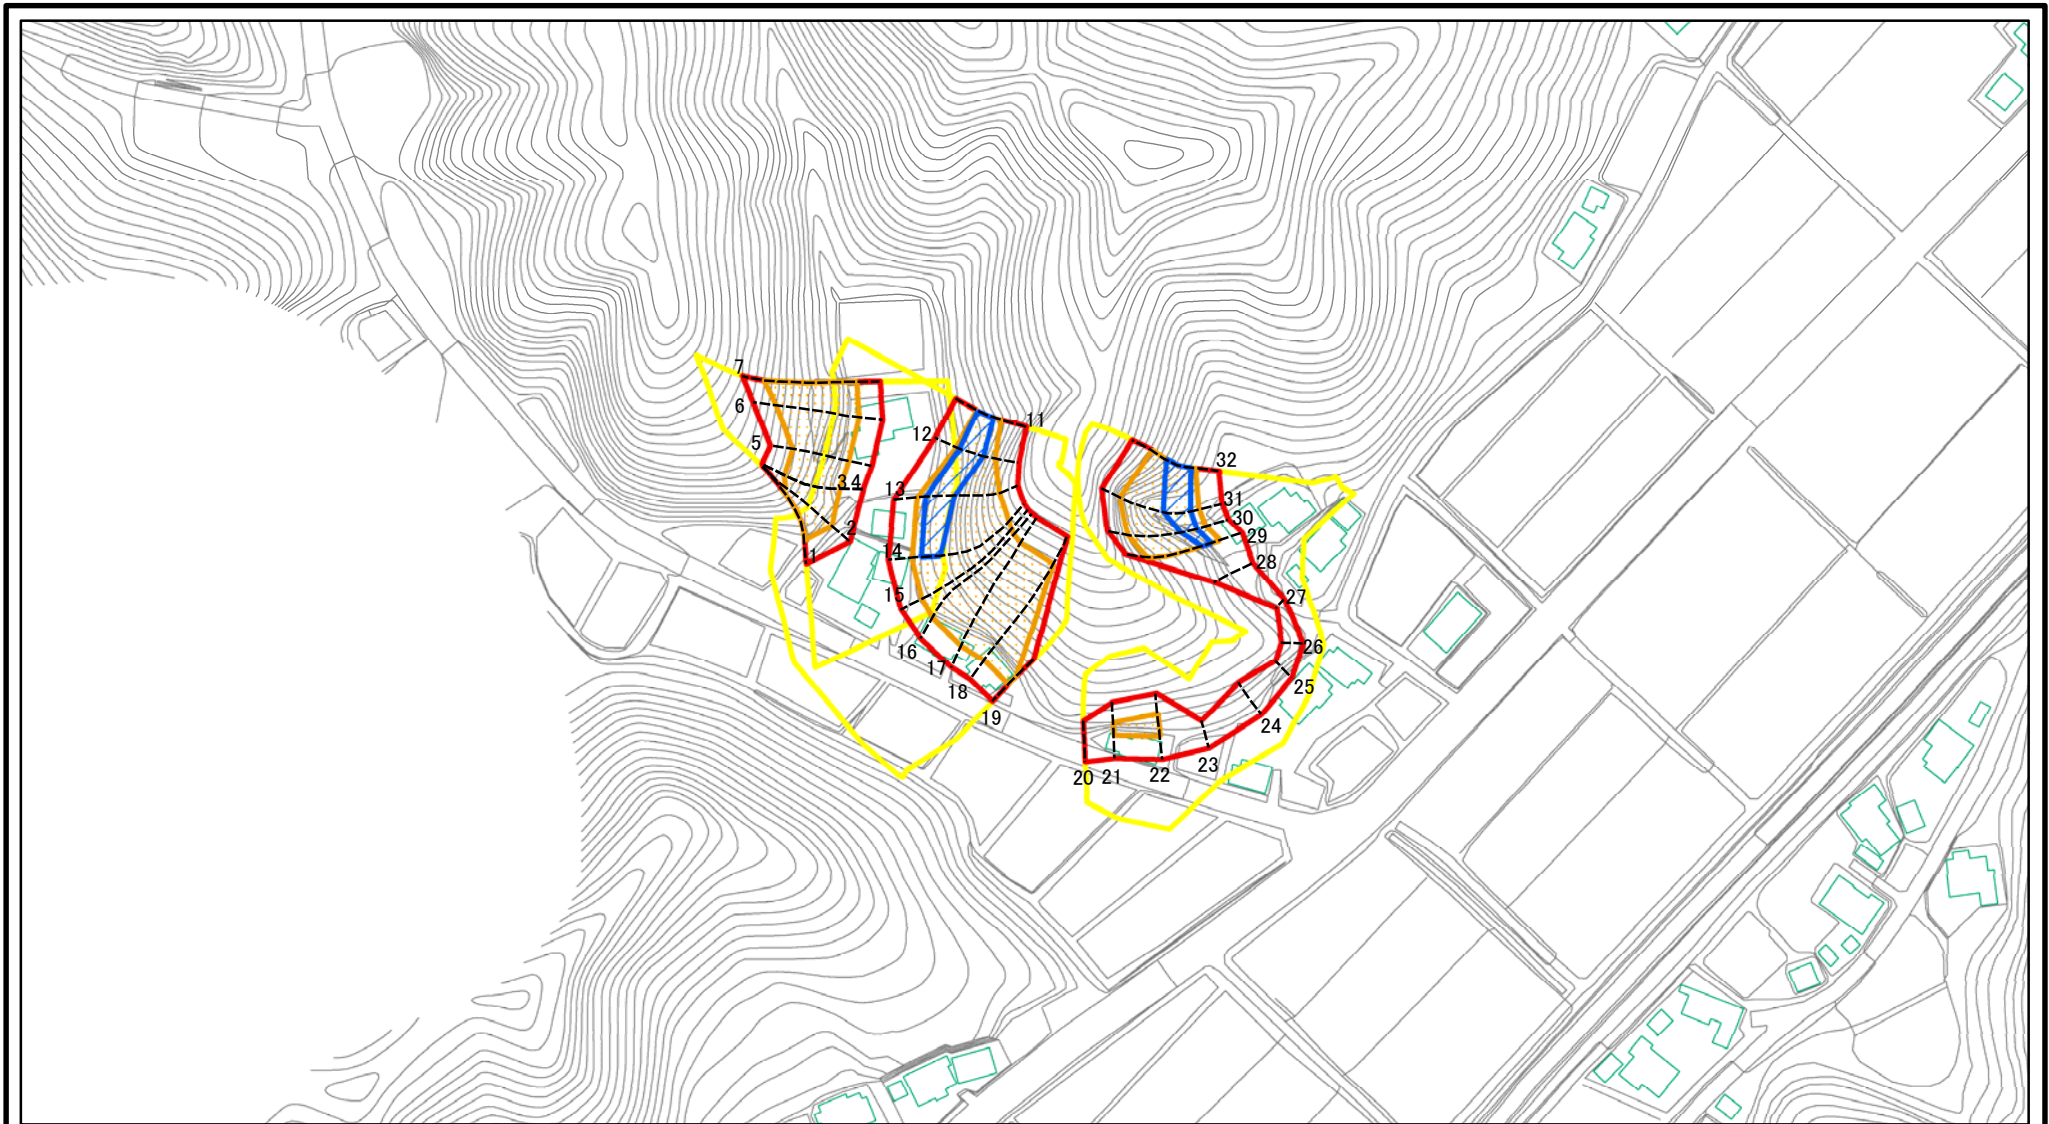
土砂災害警戒区域・土砂災害特別警戒区域
区域図

土砂災害防止法施行令第二条の基準に該当する区域

土砂災害防止法
施行令第三条の
基準に該当する
区域

土砂等の(移動)高さが1m以下の場合、
土砂等の移動による力が100kN/mを超える区域
土砂等の堆積の高さが3mを超える区域
それ以外の区域

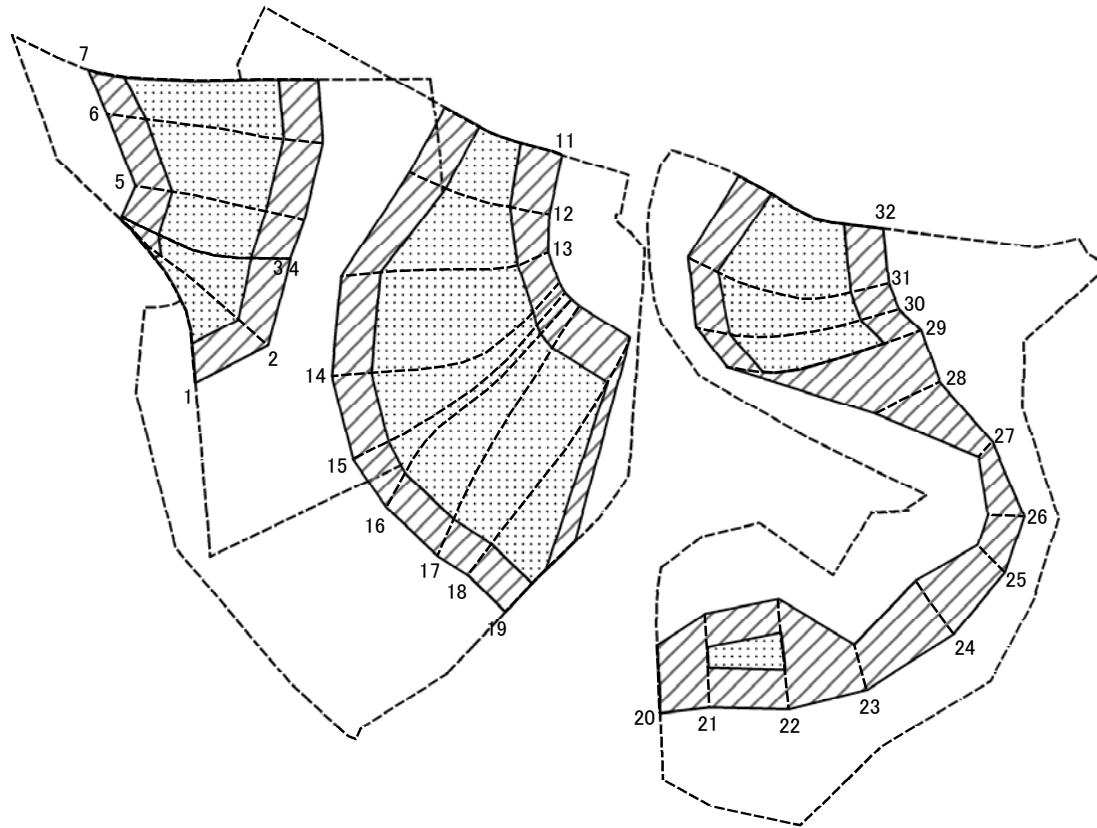
様式2-1(急)
土砂災害特別警戒区域の区域区分図
(急傾斜地の崩壊に伴う土石などの移動により
建築物の地上部に作用すると想定される力)
<力区分:移動>

図中の数字は区域の区分番号を表す

土砂災害防止法施行令第二条の基準に該当する区域	
土砂災害防止法施行令第三条の基準に該当する区域	
それ以外の区域

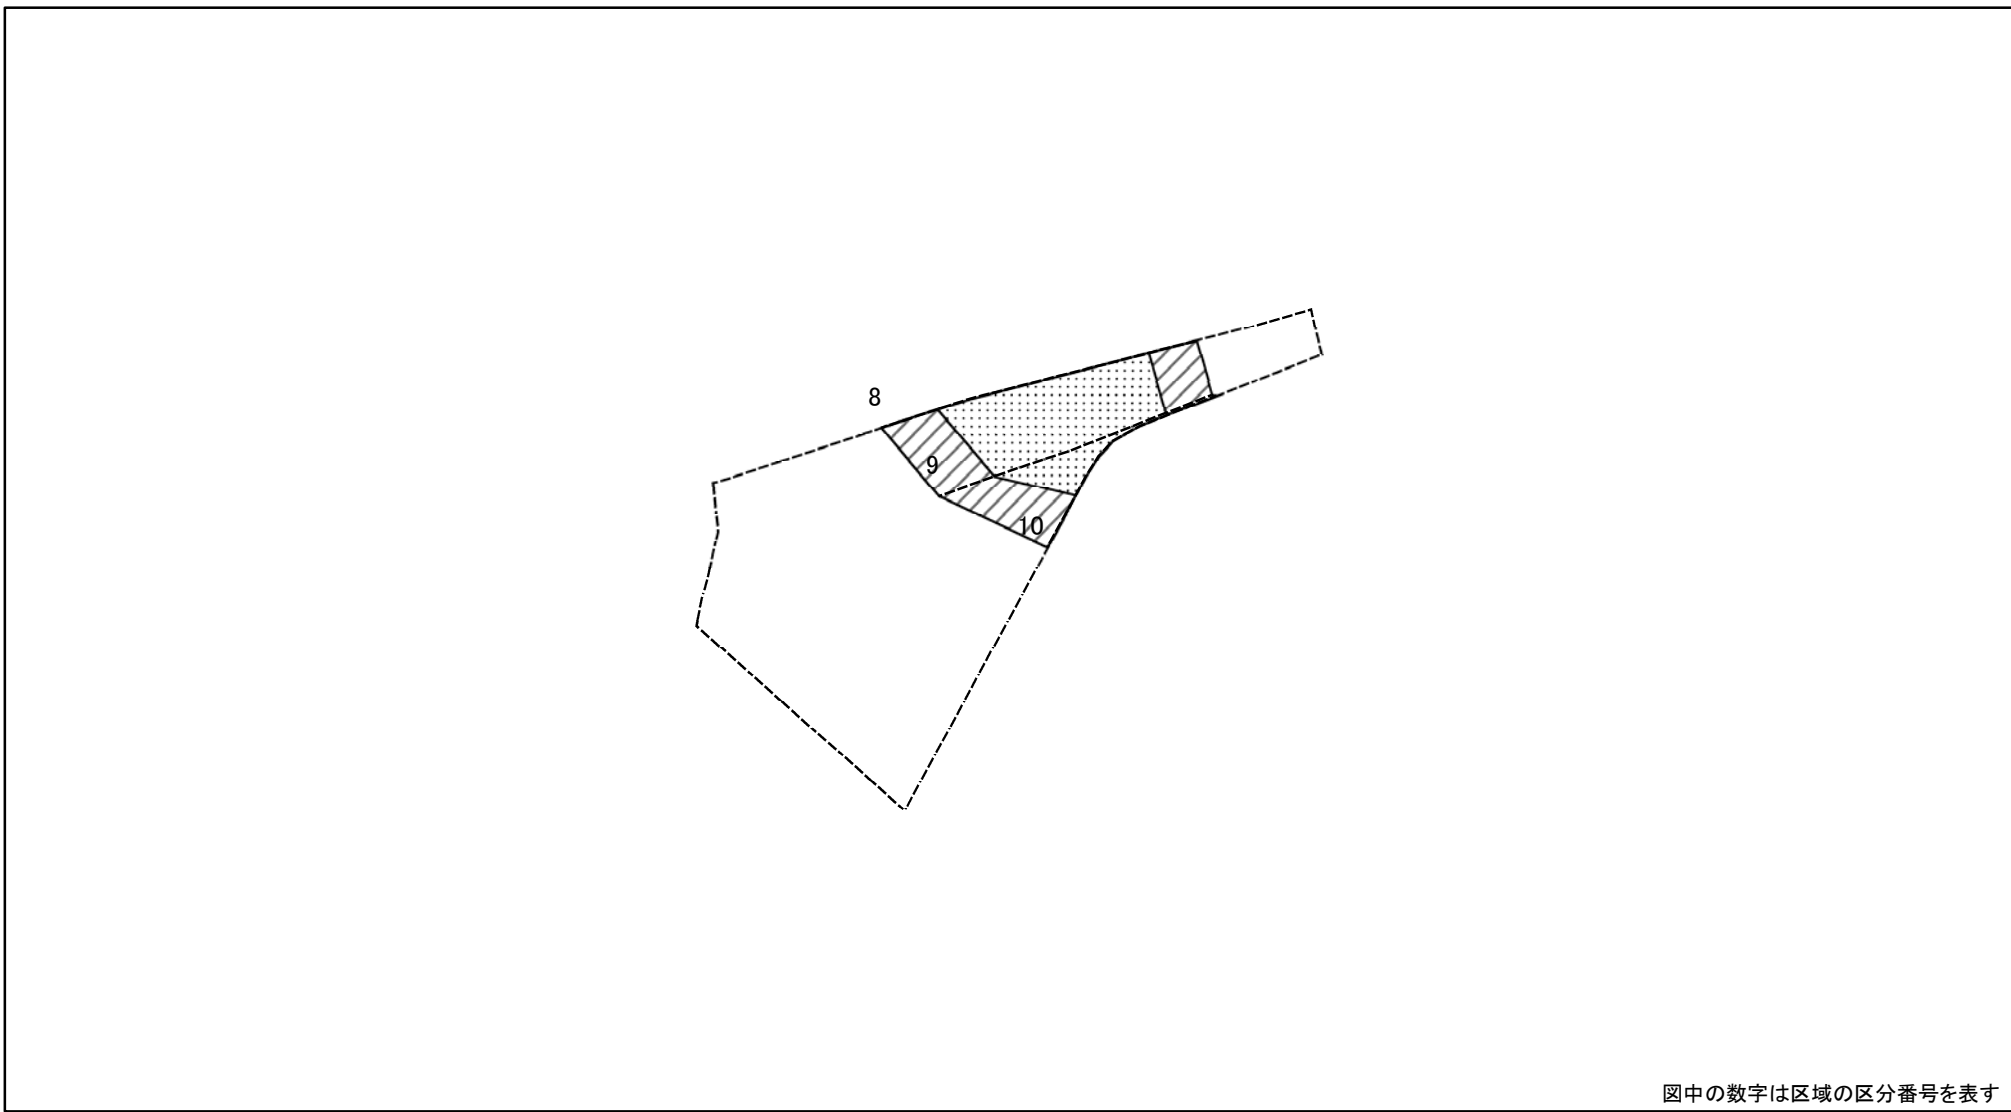
図中の数字は区域の区分番号を表す

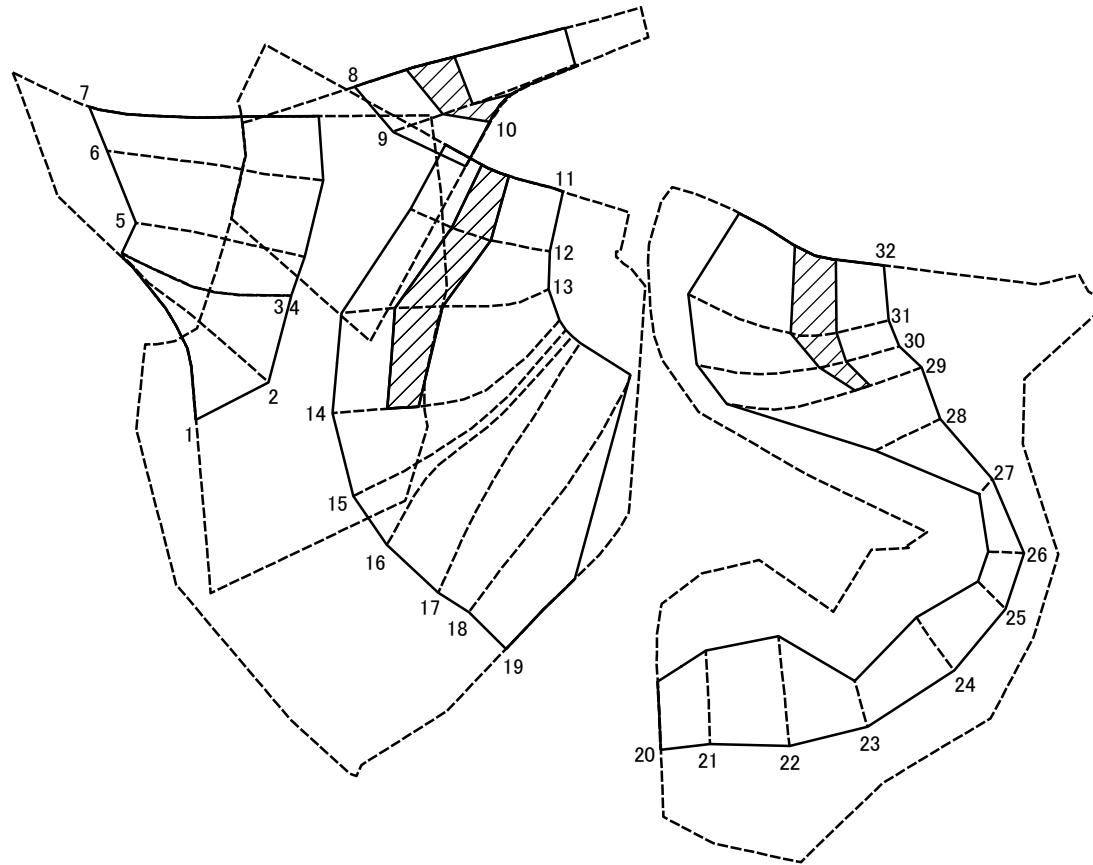
様式2-2(急)
土砂災害特別警戒区域の区域区分図
(急傾斜地の崩壊に伴う土石などの堆積により
建築物の地上部に作用すると想定される力)
<力区分: 堆積>

図中の数字は区域の区分番号を表す

土砂災害防止法施行令第二条の基準に該当する区域	
土砂災害防止法 施行令第三条の 基準に該当する 区域	土石等の堆積の高さが3mを超える区域
	それ以外の区域

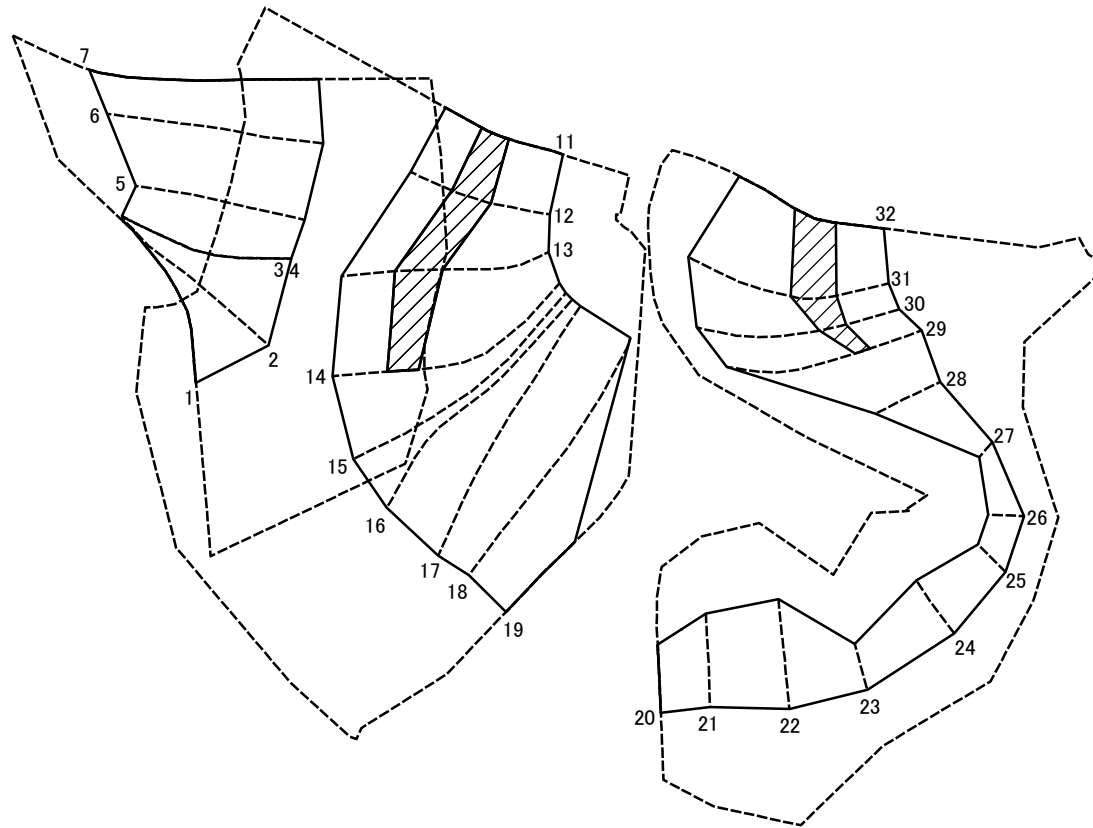
様式2-2(急)
土砂災害特別警戒区域の区域区分図
(急傾斜地の崩壊に伴う土石などの堆積により
建築物の地上部に作用すると想定される力)
<力区分:堆積>

図中の数字は区域の区分番号を表す

土石等の堆積の高さが3mを超える区域

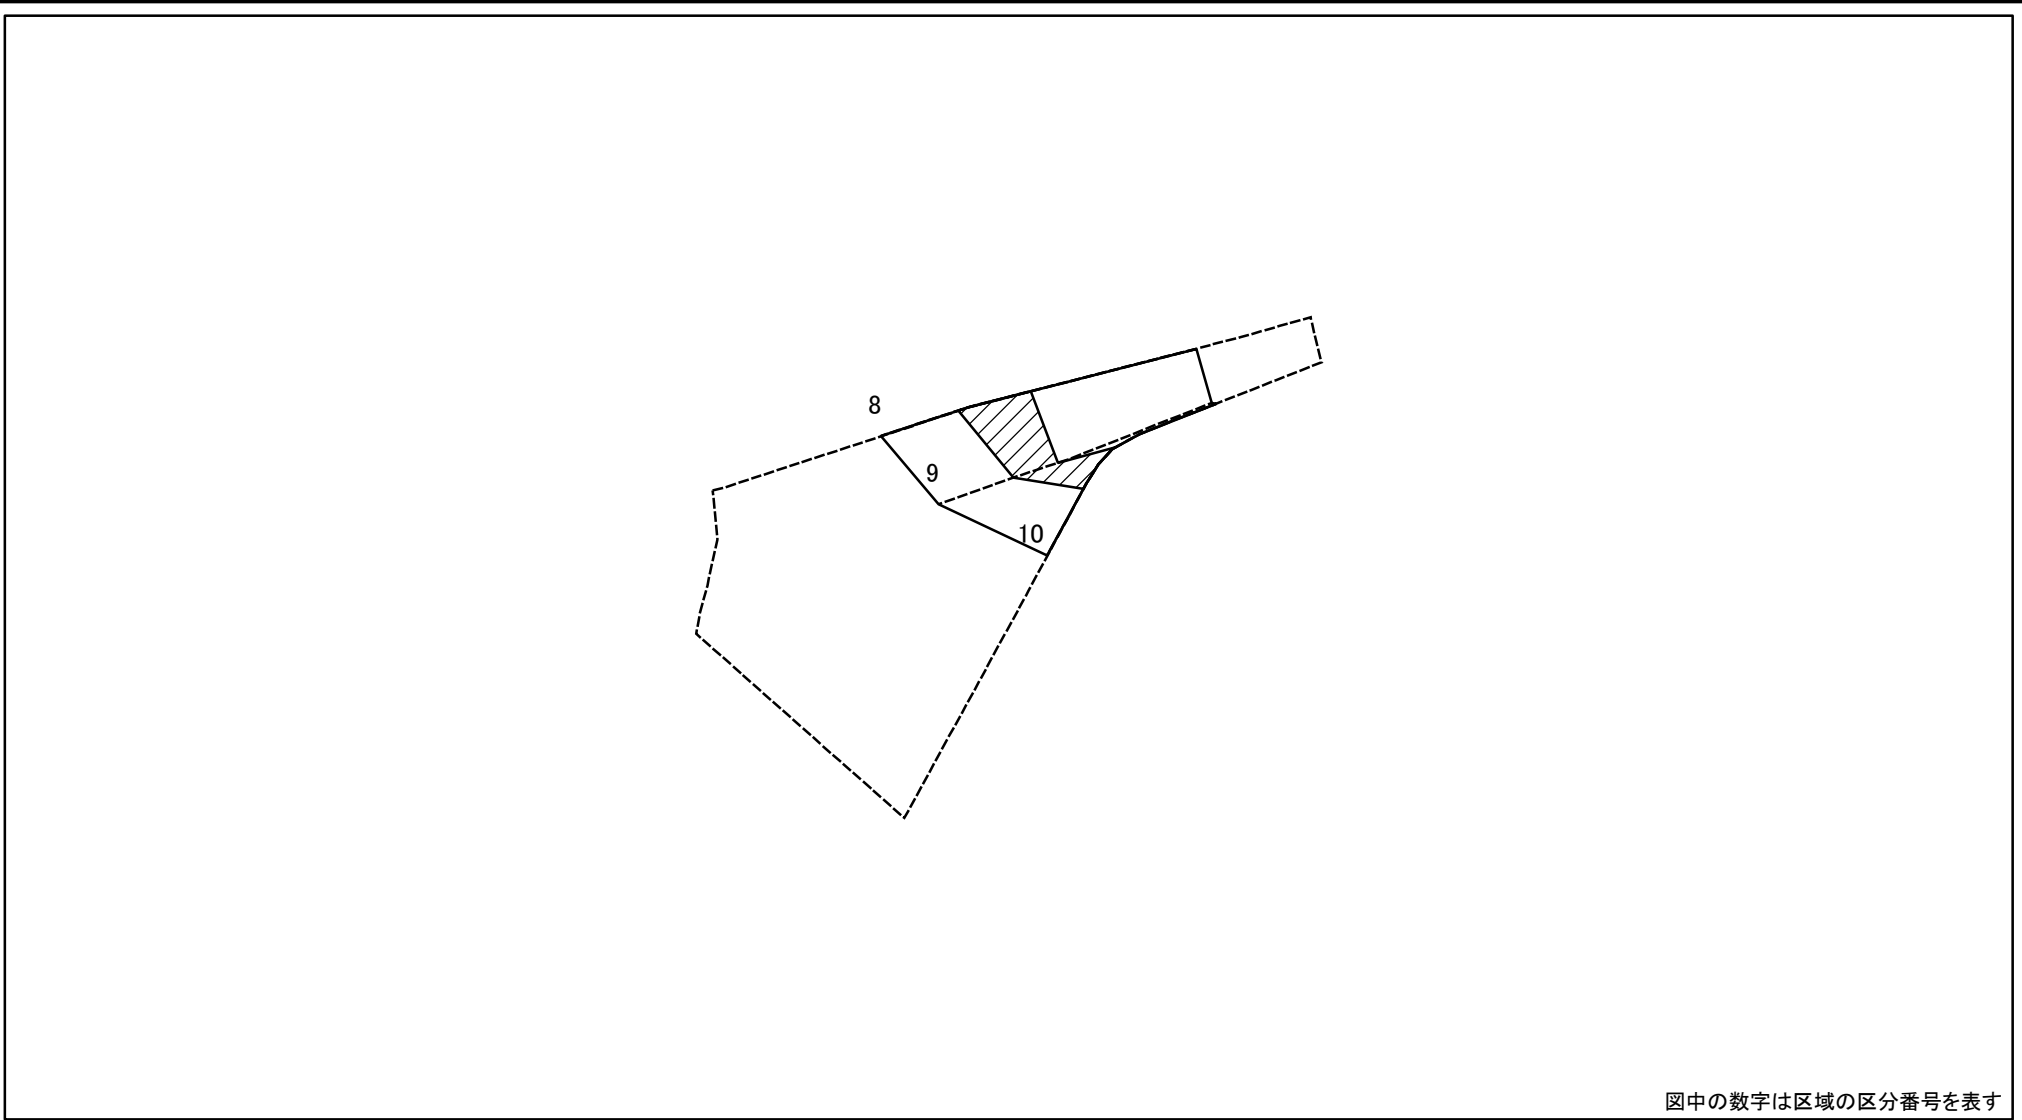
様式2-2(急) 土砂災害特別警戒区域の区域区分図 (急傾斜地の崩壊に伴う土石などの堆積により 建築物の地上部に作用すると想定される力) <力区分:堆積>	土砂災害防止法施行令第二条の基準に該当する区域			N 縮尺 1:1,000	自然現象の種類	急傾斜地の崩壊	箇所番号	I-1388
	土砂災害防止法施行令第三条の基準に該当する区域	土石等の堆積の高さが3mを超える区域			告示番号	千葉県告示第427号 千葉県告示第428号	箇所名	妙楽寺1
		それ以外の区域			告示年月日	平成26年 6月13日	所在地	千葉県長生郡睦沢町妙楽寺

図中の数字は区域の区分番号を表す
