# 土砂災害警戒区域等の指定の告示に係る図書(様式1)

土砂災害警戒区域・土砂災害特別警戒区域  
位置図

妙楽寺16

千葉県長生郡睦沢町妙楽寺

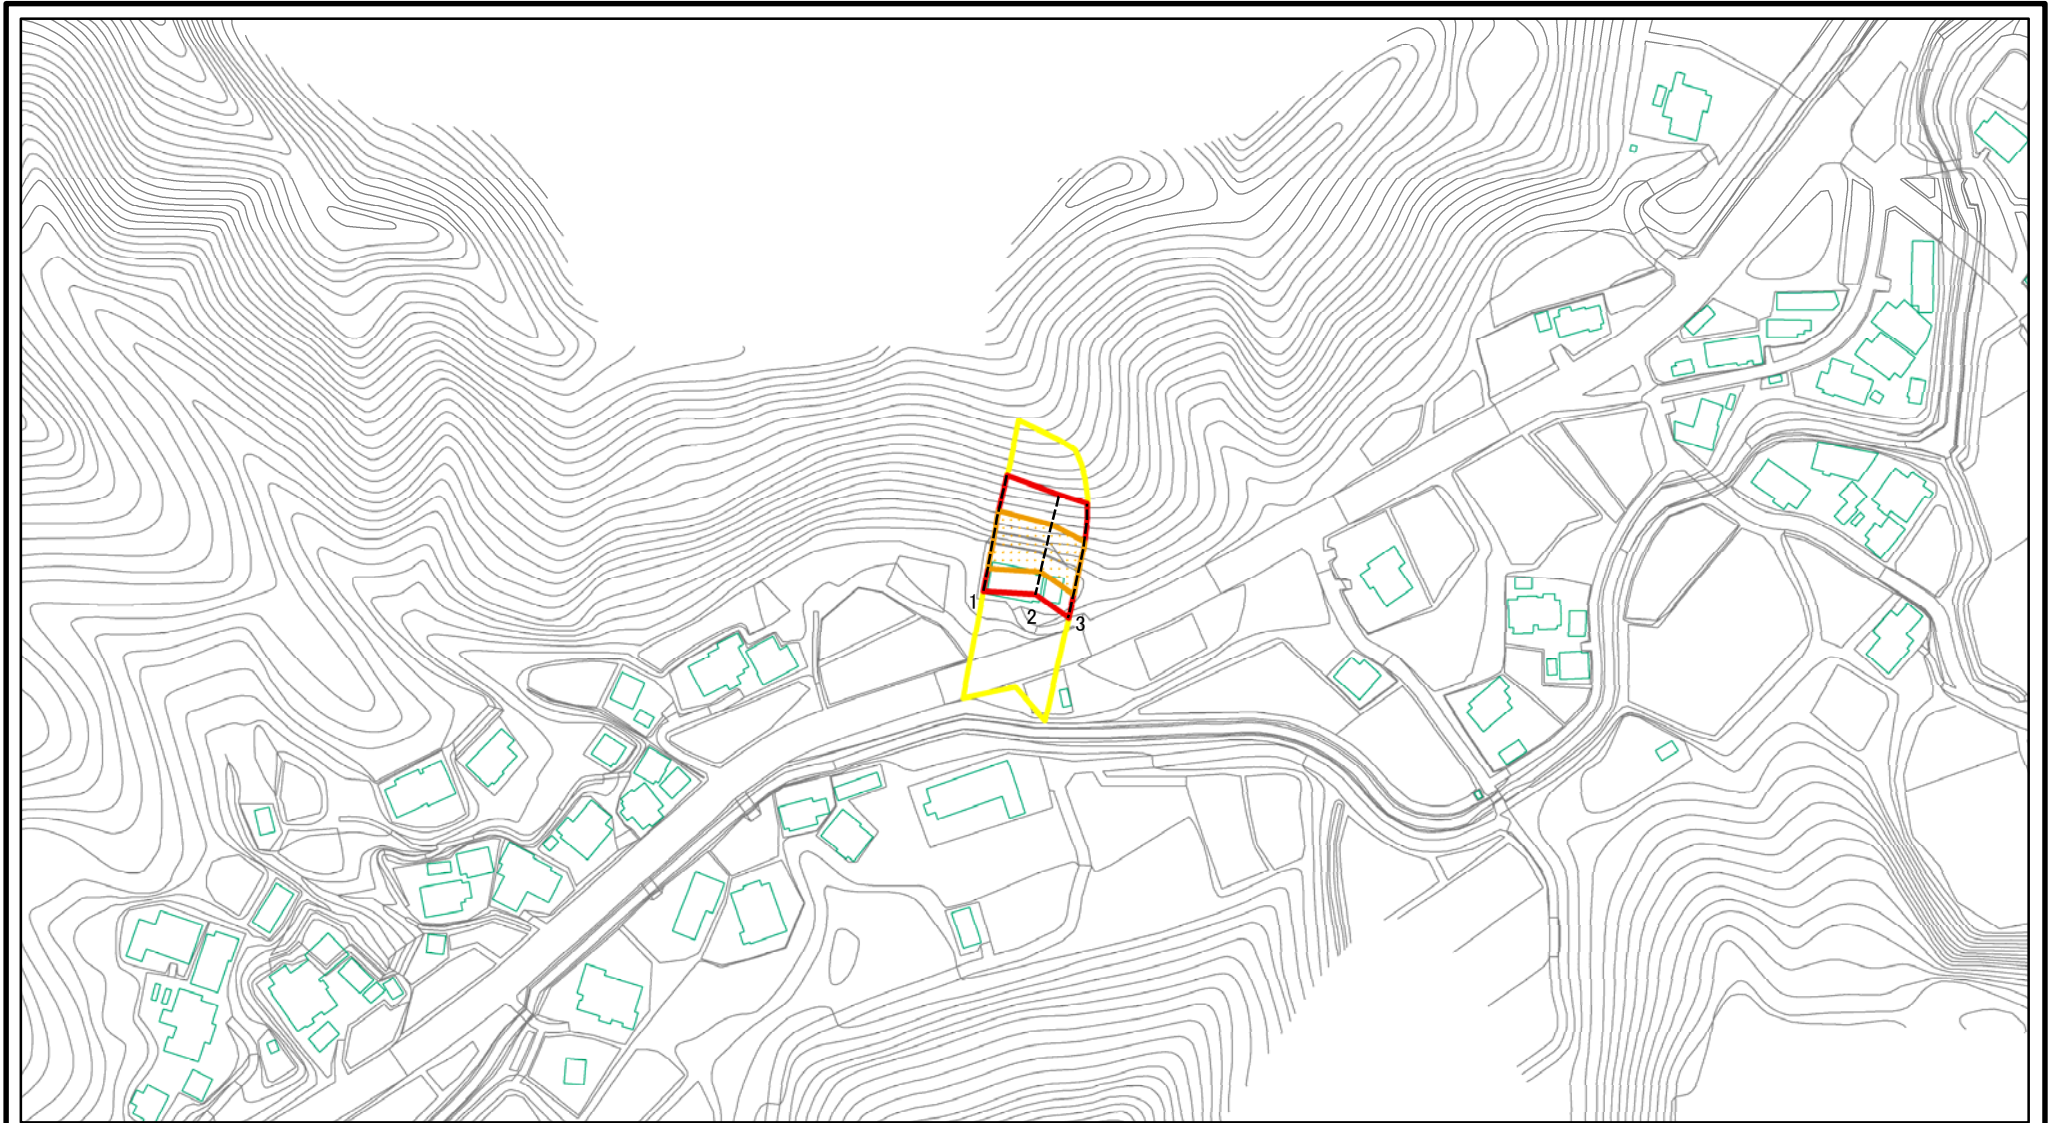
様式2(急)  
土砂災害警戒区域・土砂災害特別警戒区域  
区域図

土砂災害防止法施行令第二条の基準に該当する区域	
土砂災害防止法施行令第三条の基準に該当する区域	
土砂等の(移動)高さが1m以下の場合、土砂等の移動による力が100kN/mを超える区域	
土砂等の堆積の高さが3mを超える区域	
それ以外の区域

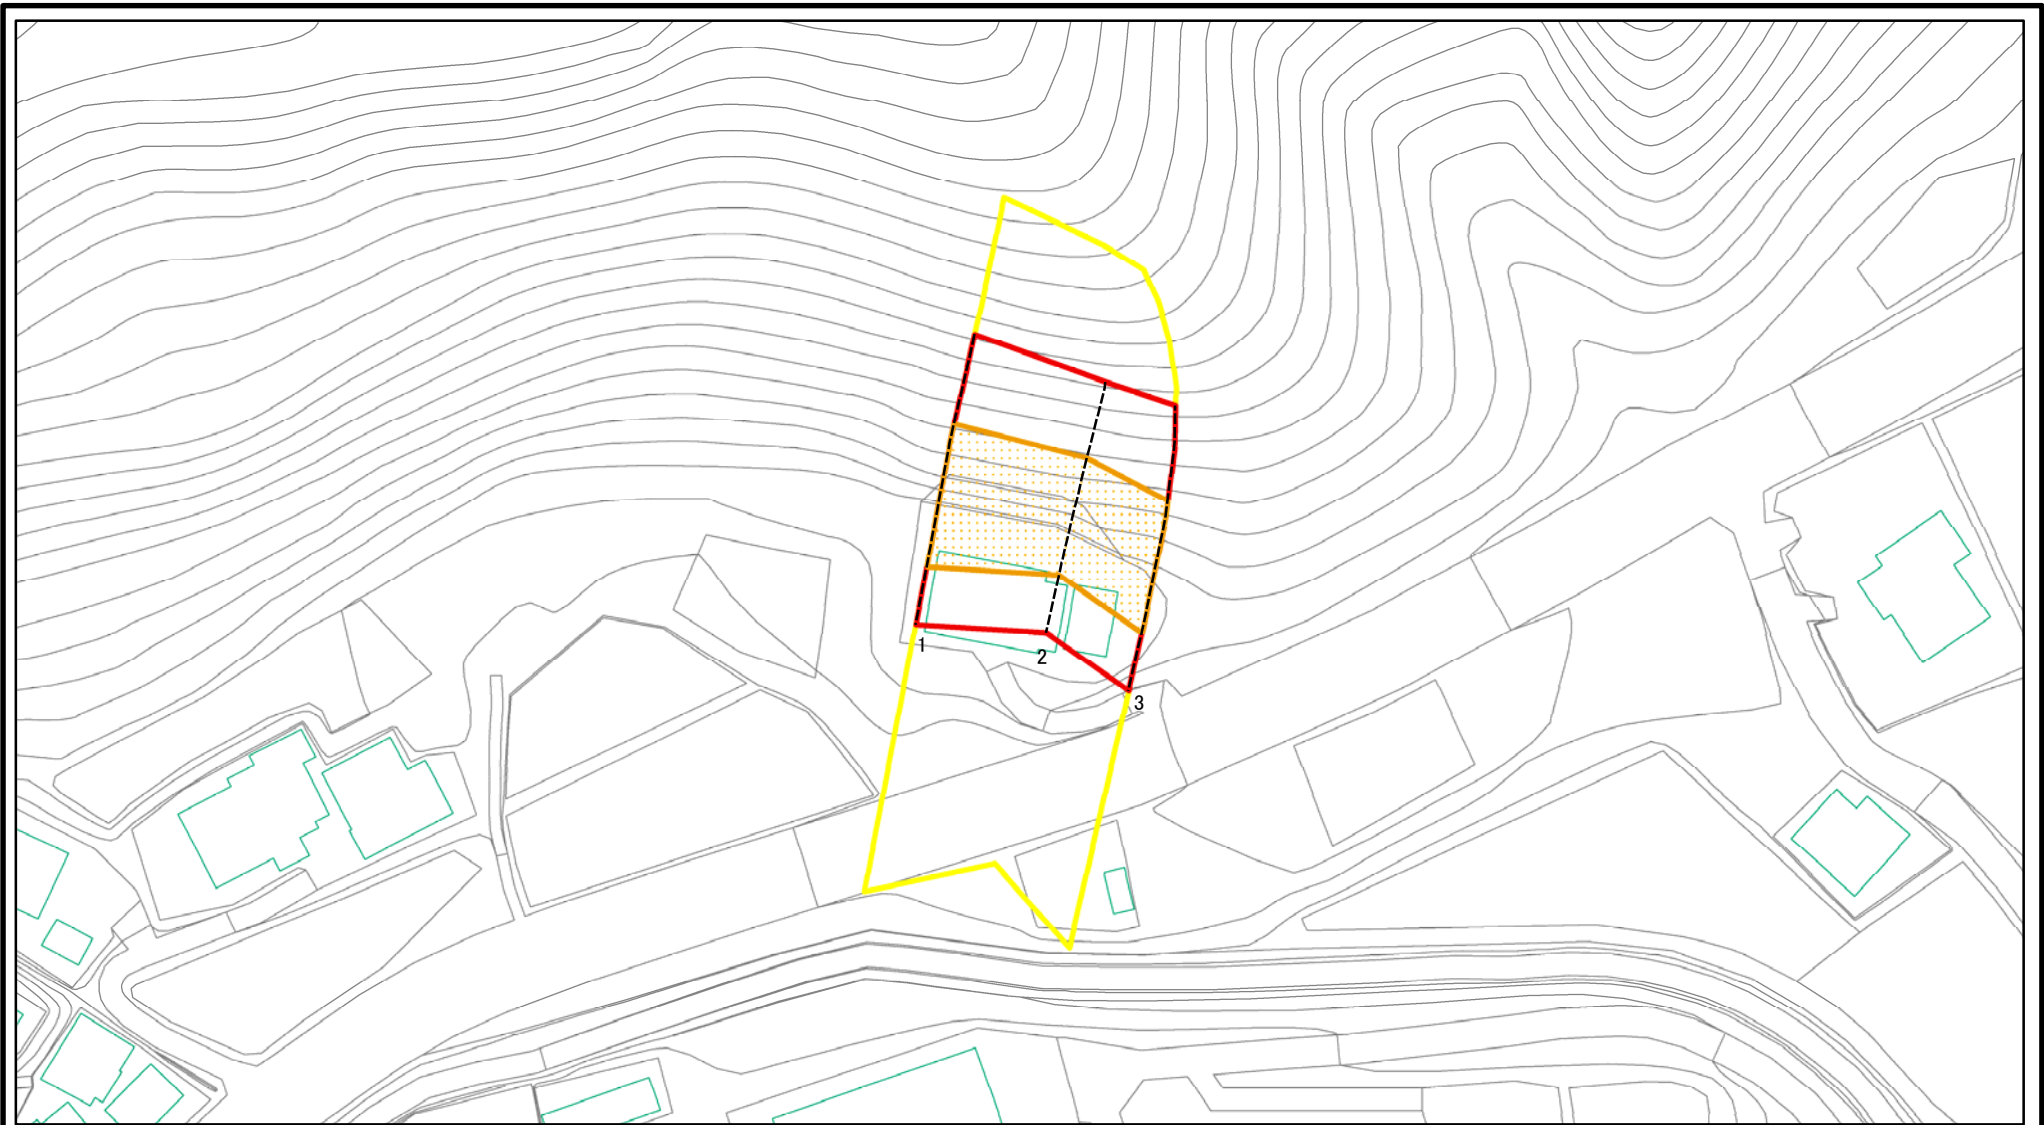
<b>様式2(急)</b> 土砂災害警戒区域・土砂災害特別警戒区域 区域図(参考図)	土砂災害防止法施行令第二条の基準に該当する区域		N 縮尺 1:1,000	自然現象の種類	急傾斜地の崩壊	箇所番号	II-3302
	土砂災害防止法施行令第三条の基準に該当する区域			告示番号	千葉県告示第427号 千葉県告示第428号	箇所名	妙楽寺16
	土砂等の(移動)高さが1m以下の場合、土砂等の移動による力が100kN/m <sup>2</sup> を超える区域		告示年月日	平成26年 6月13日	所在地	千葉県長生郡睦沢町妙楽寺	
	土砂等の堆積の高さが3mを超える区域 それ以外の区域

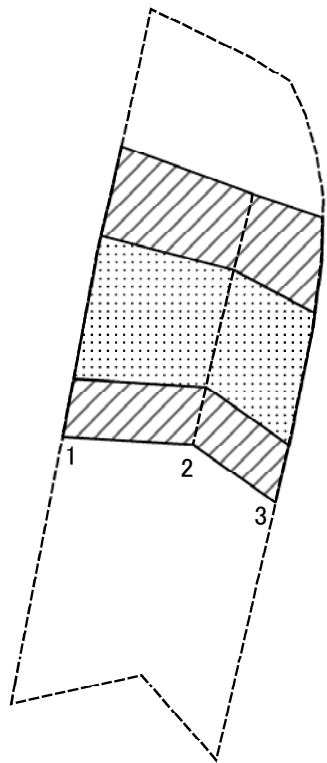
図中の数字は区域の区分番号を表す

様式2-1(急)  
土砂災害特別警戒区域の区域区分図  
(急傾斜地の崩壊に伴う土石などの移動により建築物の地上部に作用すると想定される力)  
<力区分:移動>

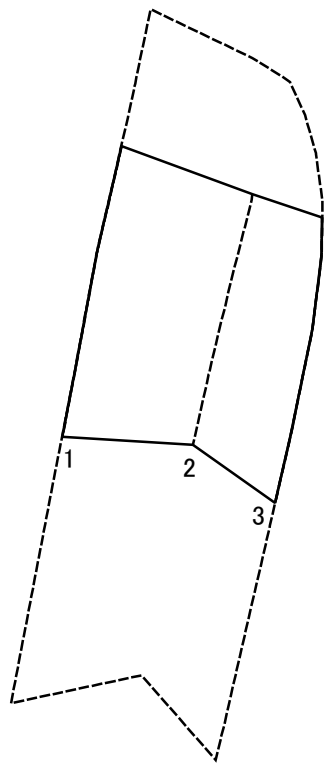
図中の数字は区域の区分番号を表す

様式2-2(急) 土砂災害特別警戒区域の区域区分図 (急傾斜地の崩壊に伴う土石などの堆積により 建築物の地上部に作用すると想定される力) <力区分:堆積>	土砂災害防止法施行令第二条の基準に該当する区域			N 縮尺 1:1,000	自然現象の種類	急傾斜地の崩壊	箇所番号	II-3302
	土砂災害防止法 施行令第三条の 基準に該当する 区域	土石等の堆積の高さが3mを超える区域			告示番号	千葉県告示第427号 千葉県告示第428号	箇所名	妙楽寺16
		それ以外の区域			告示年月日	平成26年 6月13日	所在地	千葉県長生郡睦沢町妙楽寺
