土砂災害警戒区域等の指定の告示に係る図書(様式1)

土砂災害警戒区域・土砂災害特別警戒区域
位置図

妙楽寺17

千葉県長生郡睦沢町妙楽寺

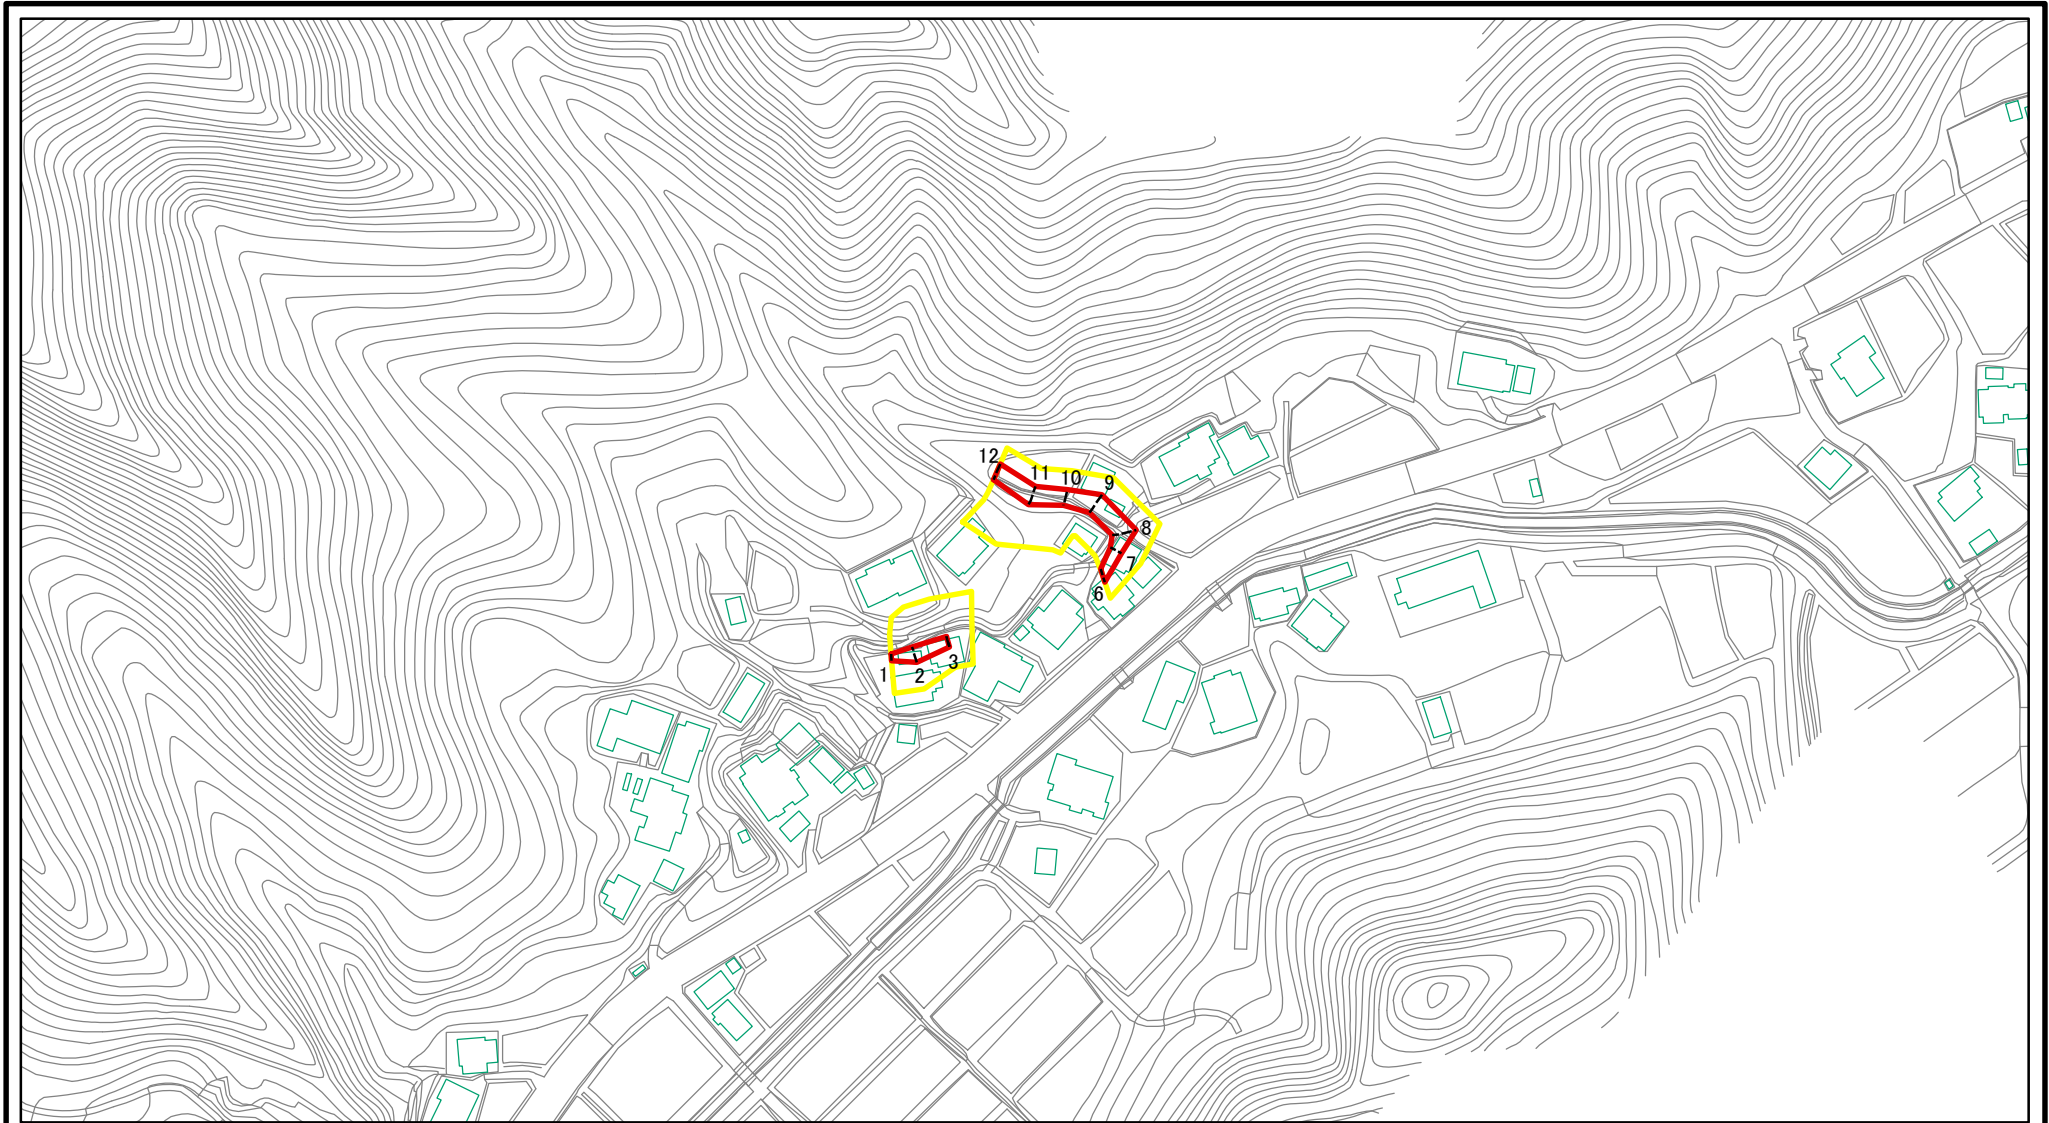
様式2(急)
土砂災害警戒区域・土砂災害特別警戒区域
区域図

土砂災害防止法施行令第二条の基準に該当する区域	
土砂災害防止法施行令第三条の基準に該当する区域	
それ以外の区域

N
縮尺
1:2,500

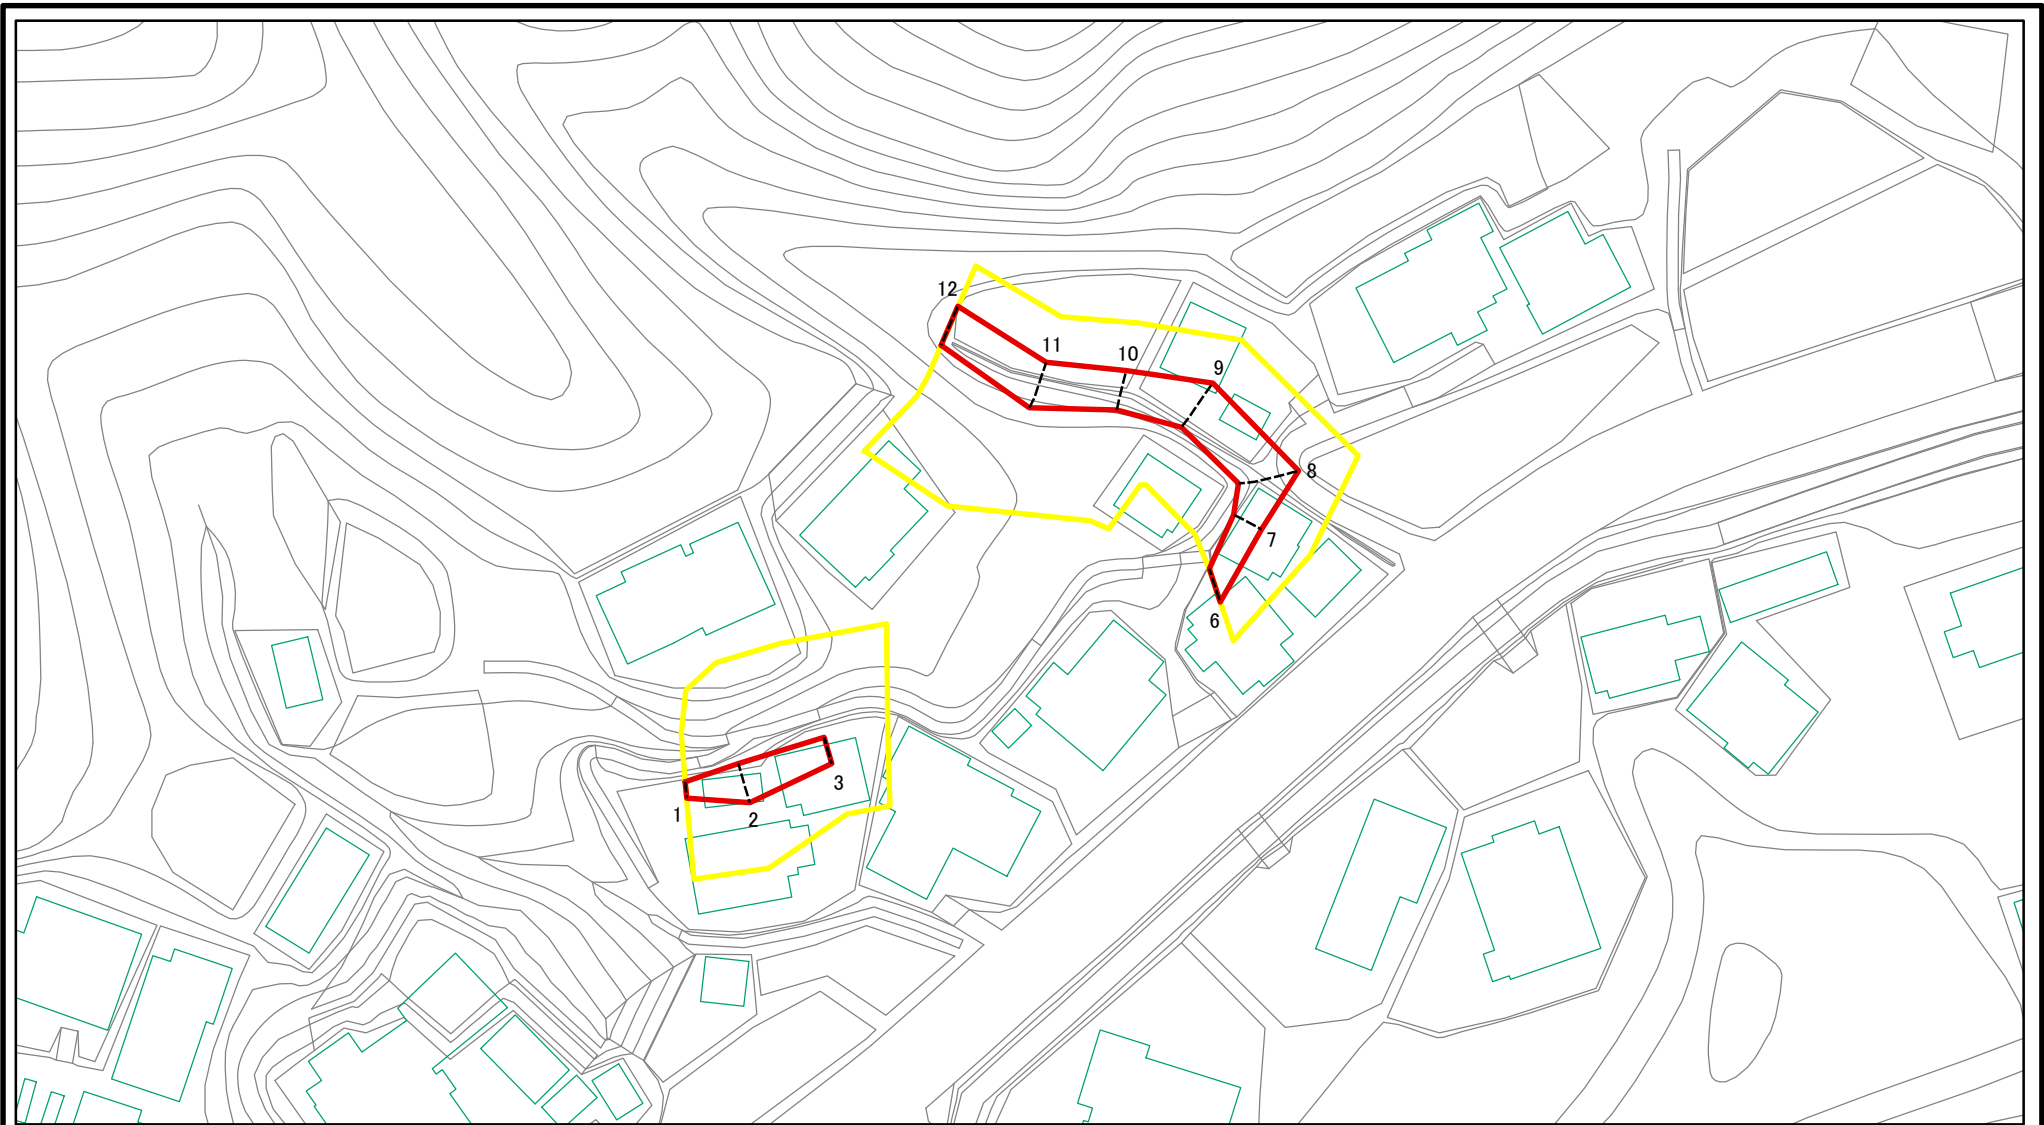
土砂災害警戒区域等の指定の告示に係る図書(様式2)参考図

様式2(急) 土砂災害警戒区域・土砂災害特別警戒区域 区域図(参考図)	土砂災害防止法施行令第二条の基準に該当する区域		N 縮尺 1:1,000	自然現象の種類	急傾斜地の崩壊	箇所番号	II-3303
	土砂災害防止法施行令第三条の基準に該当する区域			告示番号	千葉県告示第427号 千葉県告示第428号	箇所名	妙楽寺17
	土砂等の(移動)高さが1m以下の場合、土砂等の移動による力が100kN/m ² を超える区域		告示年月日	平成26年 6月13日	所在地	千葉県長生郡睦沢町妙楽寺	
	土砂等の堆積の高さが3mを超える区域						
それ以外の区域

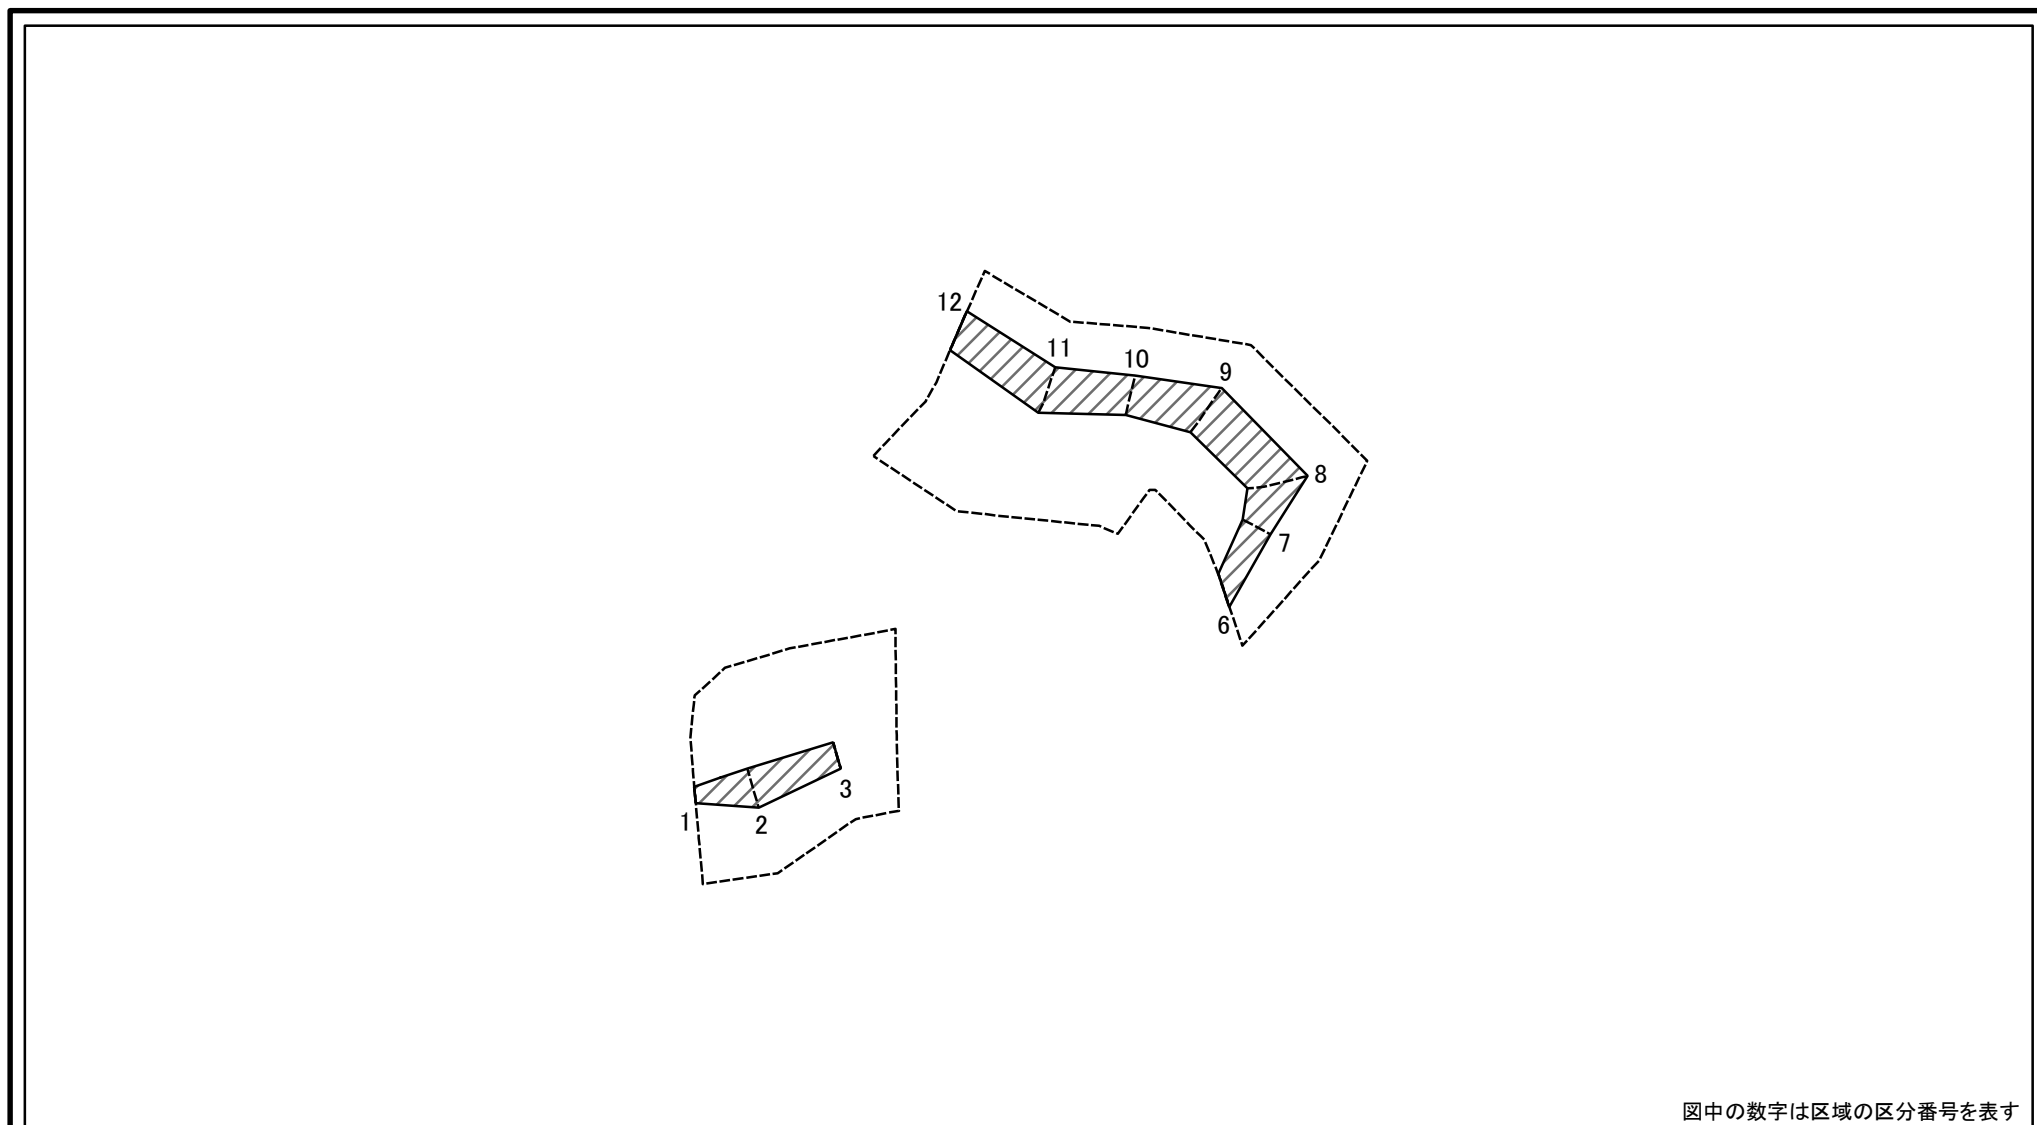
土砂災害警戒区域等の指定の告示に係る図書(様式2-1)

図中の数字は区域の区分番号を表す

様式2-1(急) 土砂災害特別警戒区域の区域区分図 (急傾斜地の崩壊に伴う土石などの移動により 建築物の地上部に作用すると想定される力) <力区分:移動>	土砂災害防止法施行令第二条の基準に該当する区域			N 縮尺 1:1,000	自然現象の種類	急傾斜地の崩壊	箇所番号	II-3303
	土砂災害防止法施行令第三条の基準に該当する区域	土石等の(移動)高さが1m以下の場合、土石等の移動による力が100kN/mを超える区域			告示番号	千葉県告示第427号 千葉県告示第428号	箇所名	妙楽寺17
		それ以外の区域			告示年月日	平成26年 6月13日	所在地	千葉県長生郡睦沢町妙楽寺

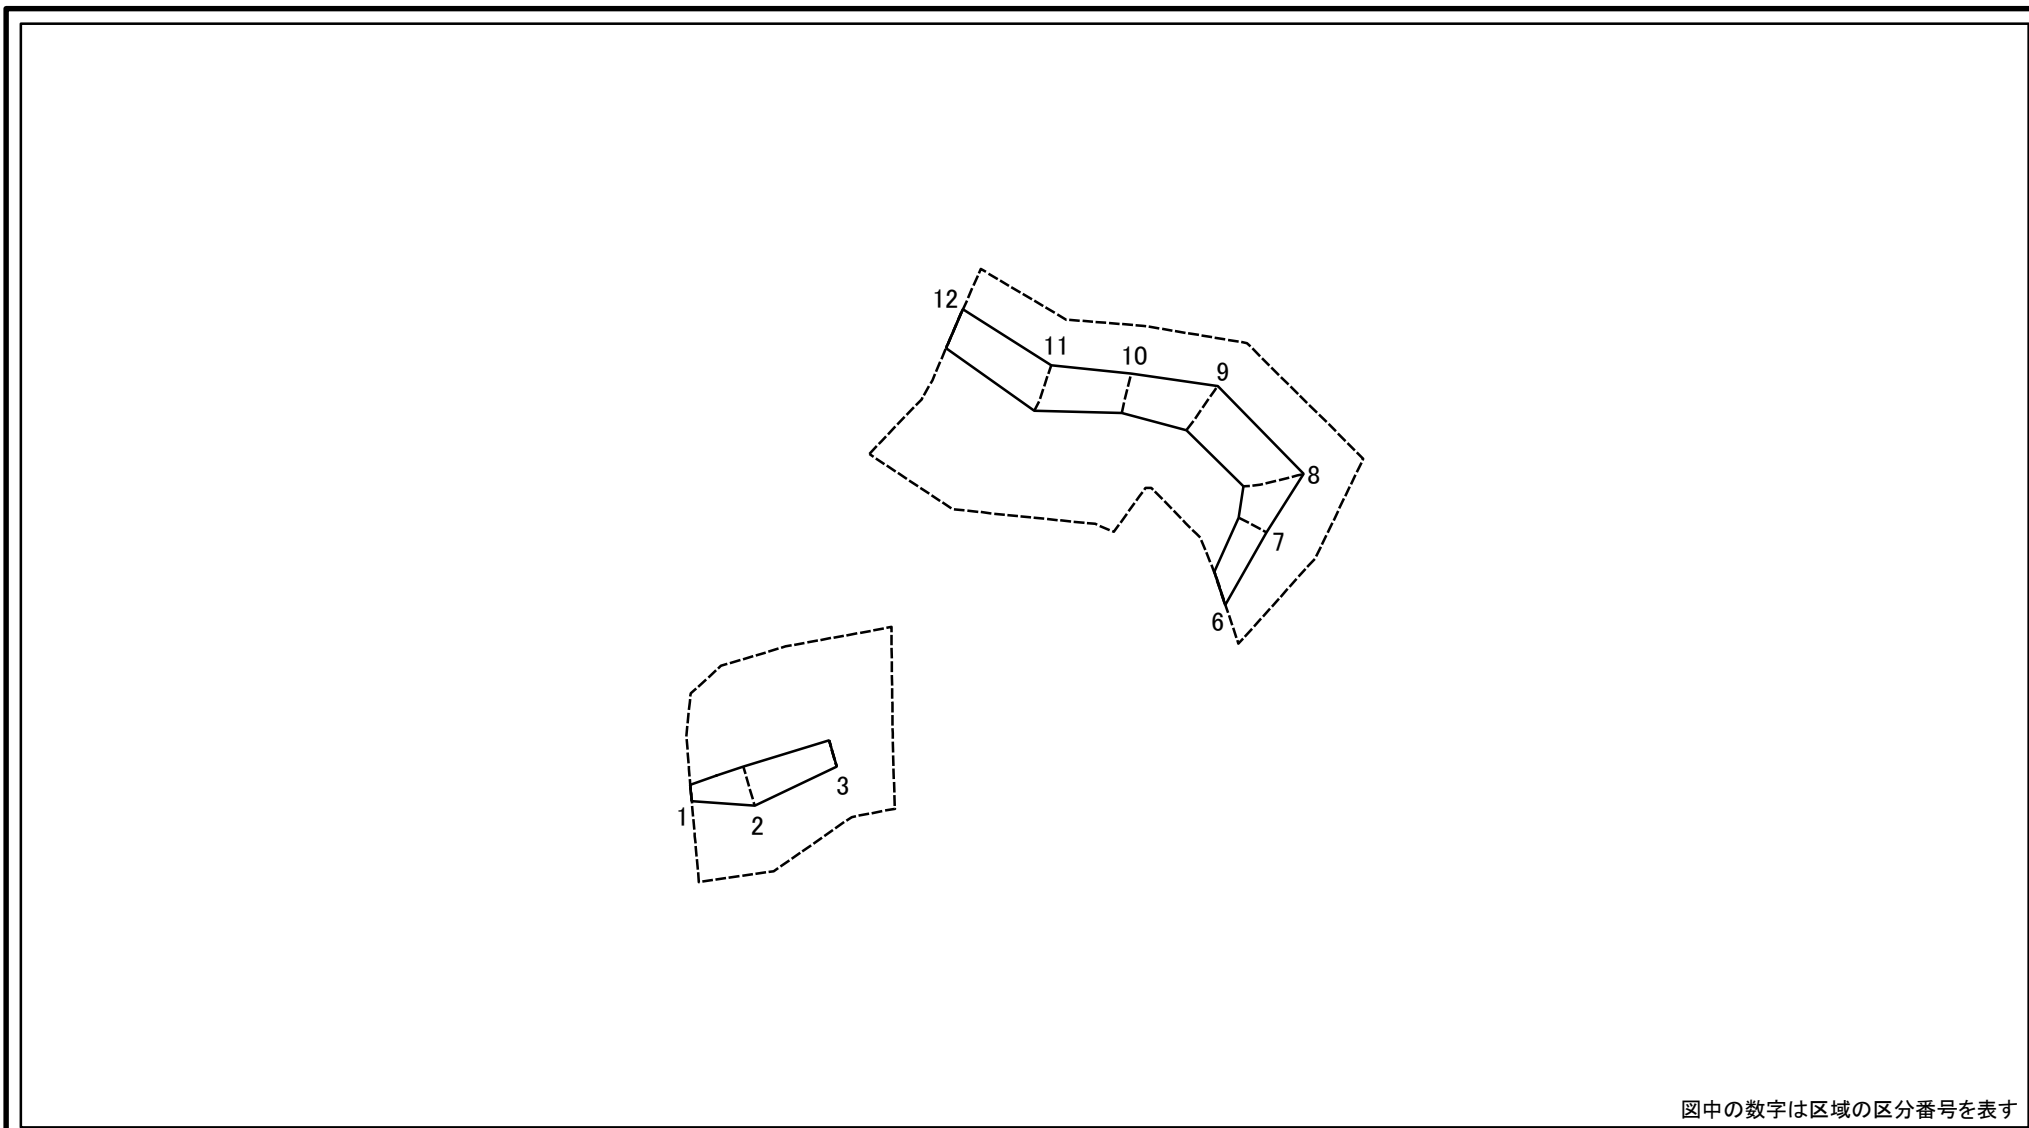
土砂災害警戒区域等の指定の告示に係る図書(様式2-2)

図中の数字は区域の区分番号を表す

様式2-2(急)
土砂災害特別警戒区域の区域区分図
(急傾斜地の崩壊に伴う土石などの堆積により
建築物の地上部に作用すると想定される力)
<力区分:堆積>

土砂災害防止法施行令第二条の基準に該当する区域	
土砂災害防止法施行令第三条の基準に該当する区域	
それ以外の区域
