# 土砂災害警戒区域等の指定の告示に係る図書(様式1)

様式1(急)  
土砂災害警戒区域・土砂災害特別警戒区域  
位置図

妙楽寺20

千葉県長生郡睦沢町妙楽寺

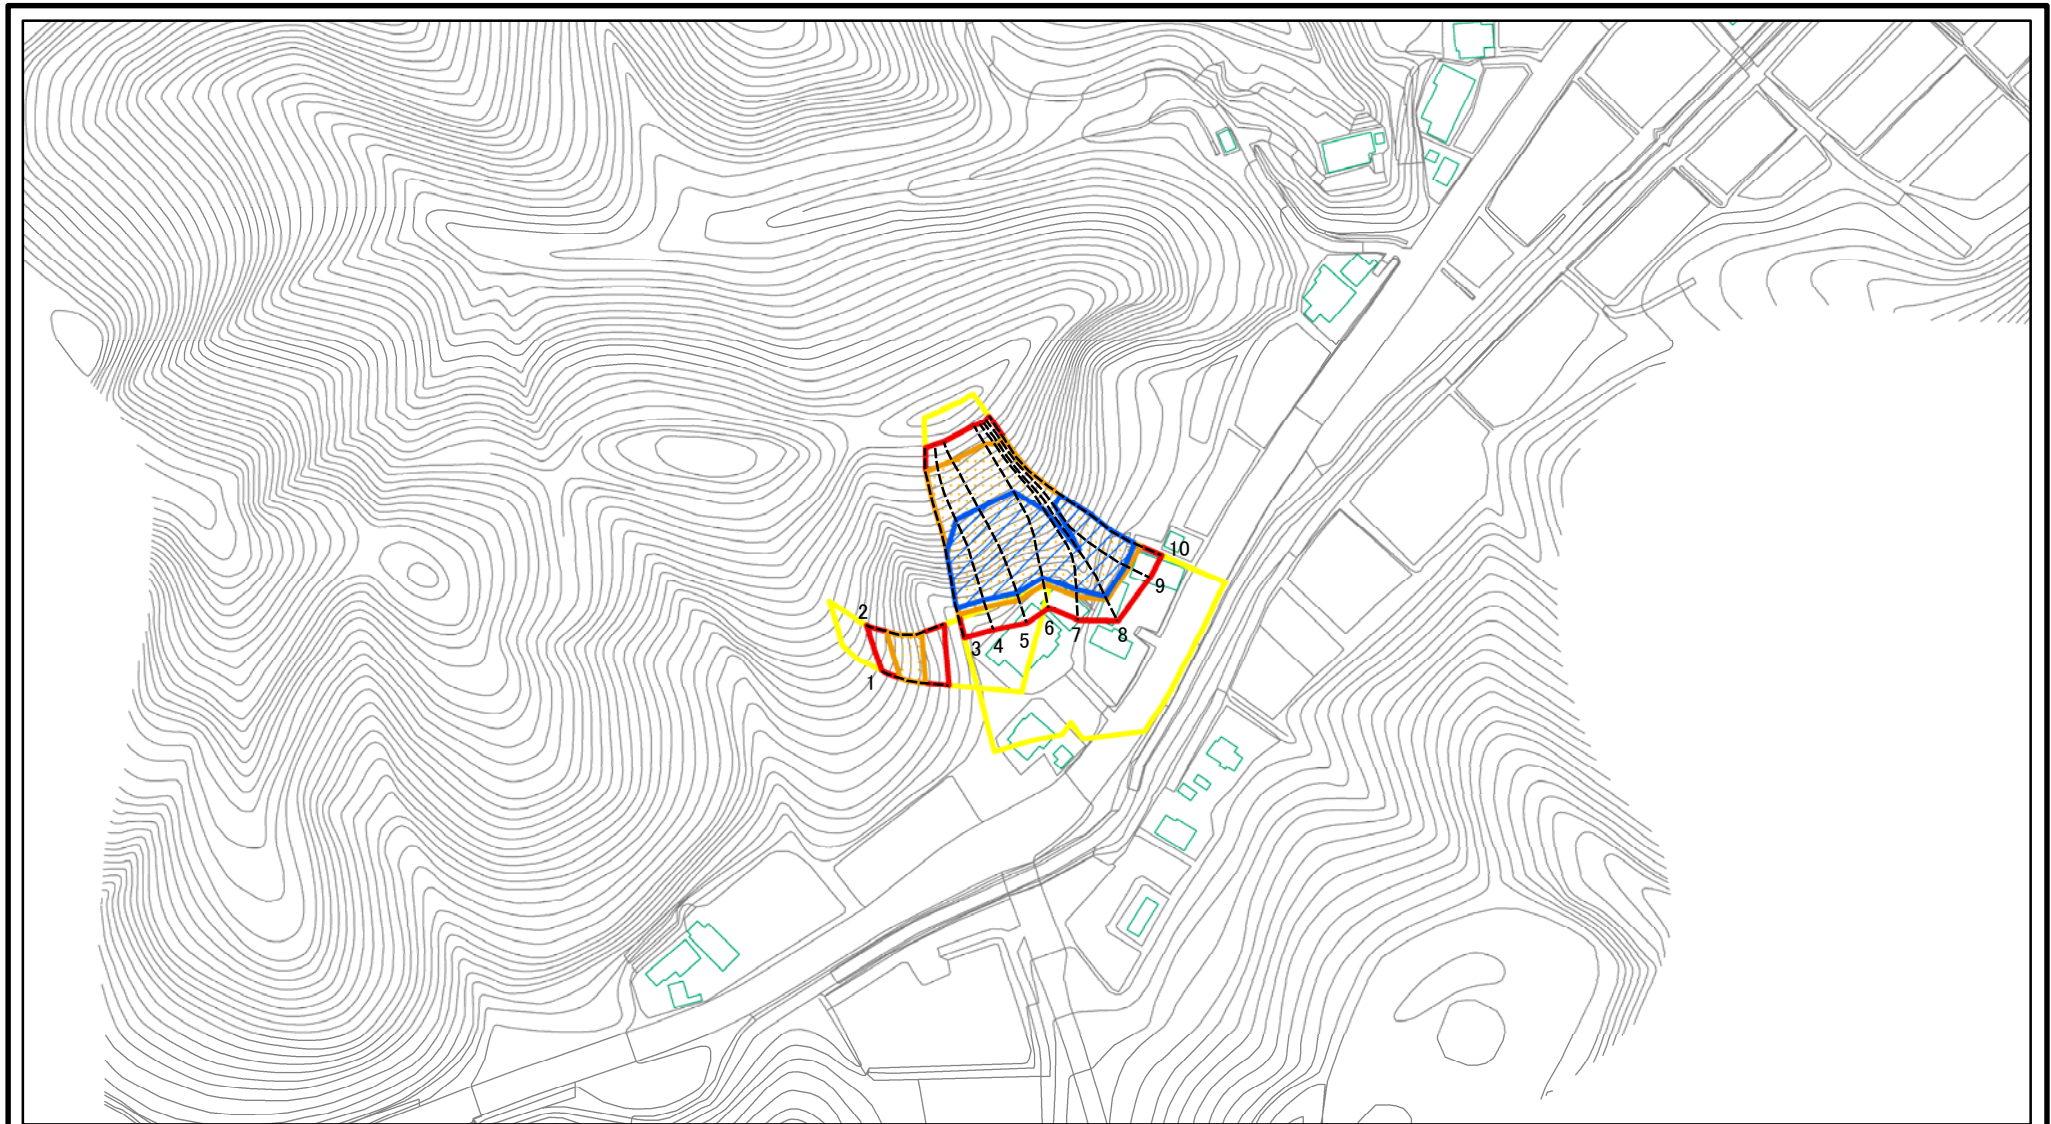
様式2(急)  
土砂災害警戒区域・土砂災害特別警戒区域  
区域図

土砂災害防止法施行令第二条の基準に該当する区域	
土砂災害防止法施行令第三条の基準に該当する区域	
土石等の(移動)高さが1m以下の場合、土石等の移動による力が100kN/mを超える区域	
土石等の堆積の高さが3mを超える区域	
それ以外の区域

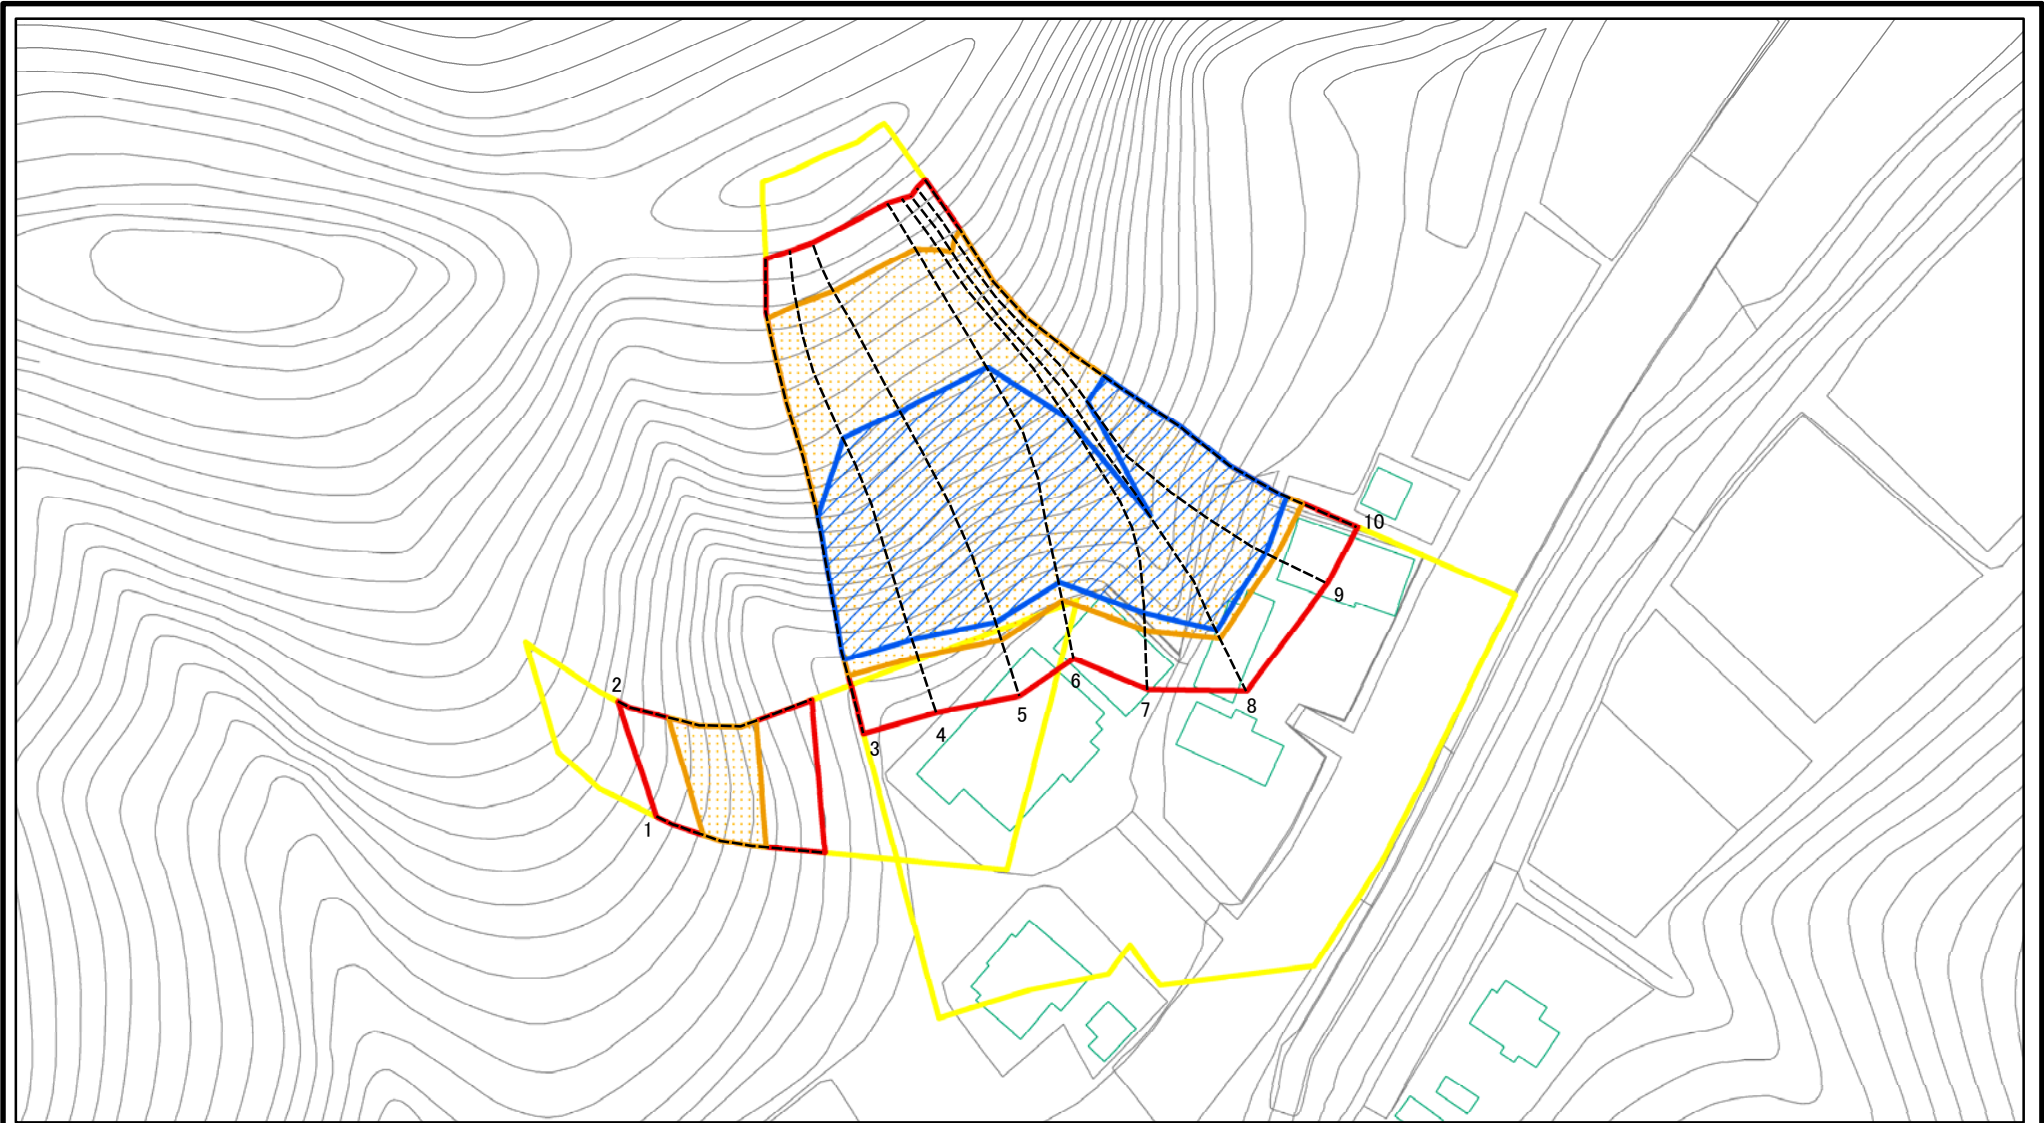
<b>様式2(急)</b> 土砂災害警戒区域・土砂災害特別警戒区域 区域図(参考図)	土砂災害防止法施行令第二条の基準に該当する区域		N 縮尺 1:1,000	自然現象の種類	急傾斜地の崩壊	箇所番号	II-3306
	土砂災害防止法施行令第三条の基準に該当する区域			告示番号	千葉県告示第427号 千葉県告示第428号	箇所名	妙楽寺20
	土砂等の(移動)高さが1m以下の場合、土砂等の移動による力が100kN/m <sup>2</sup> を超える区域			告示年月日	平成26年 6月13日	所在地	千葉県長生郡睦沢町妙楽寺
	土砂等の堆積の高さが3mを超える区域						
それ以外の区域

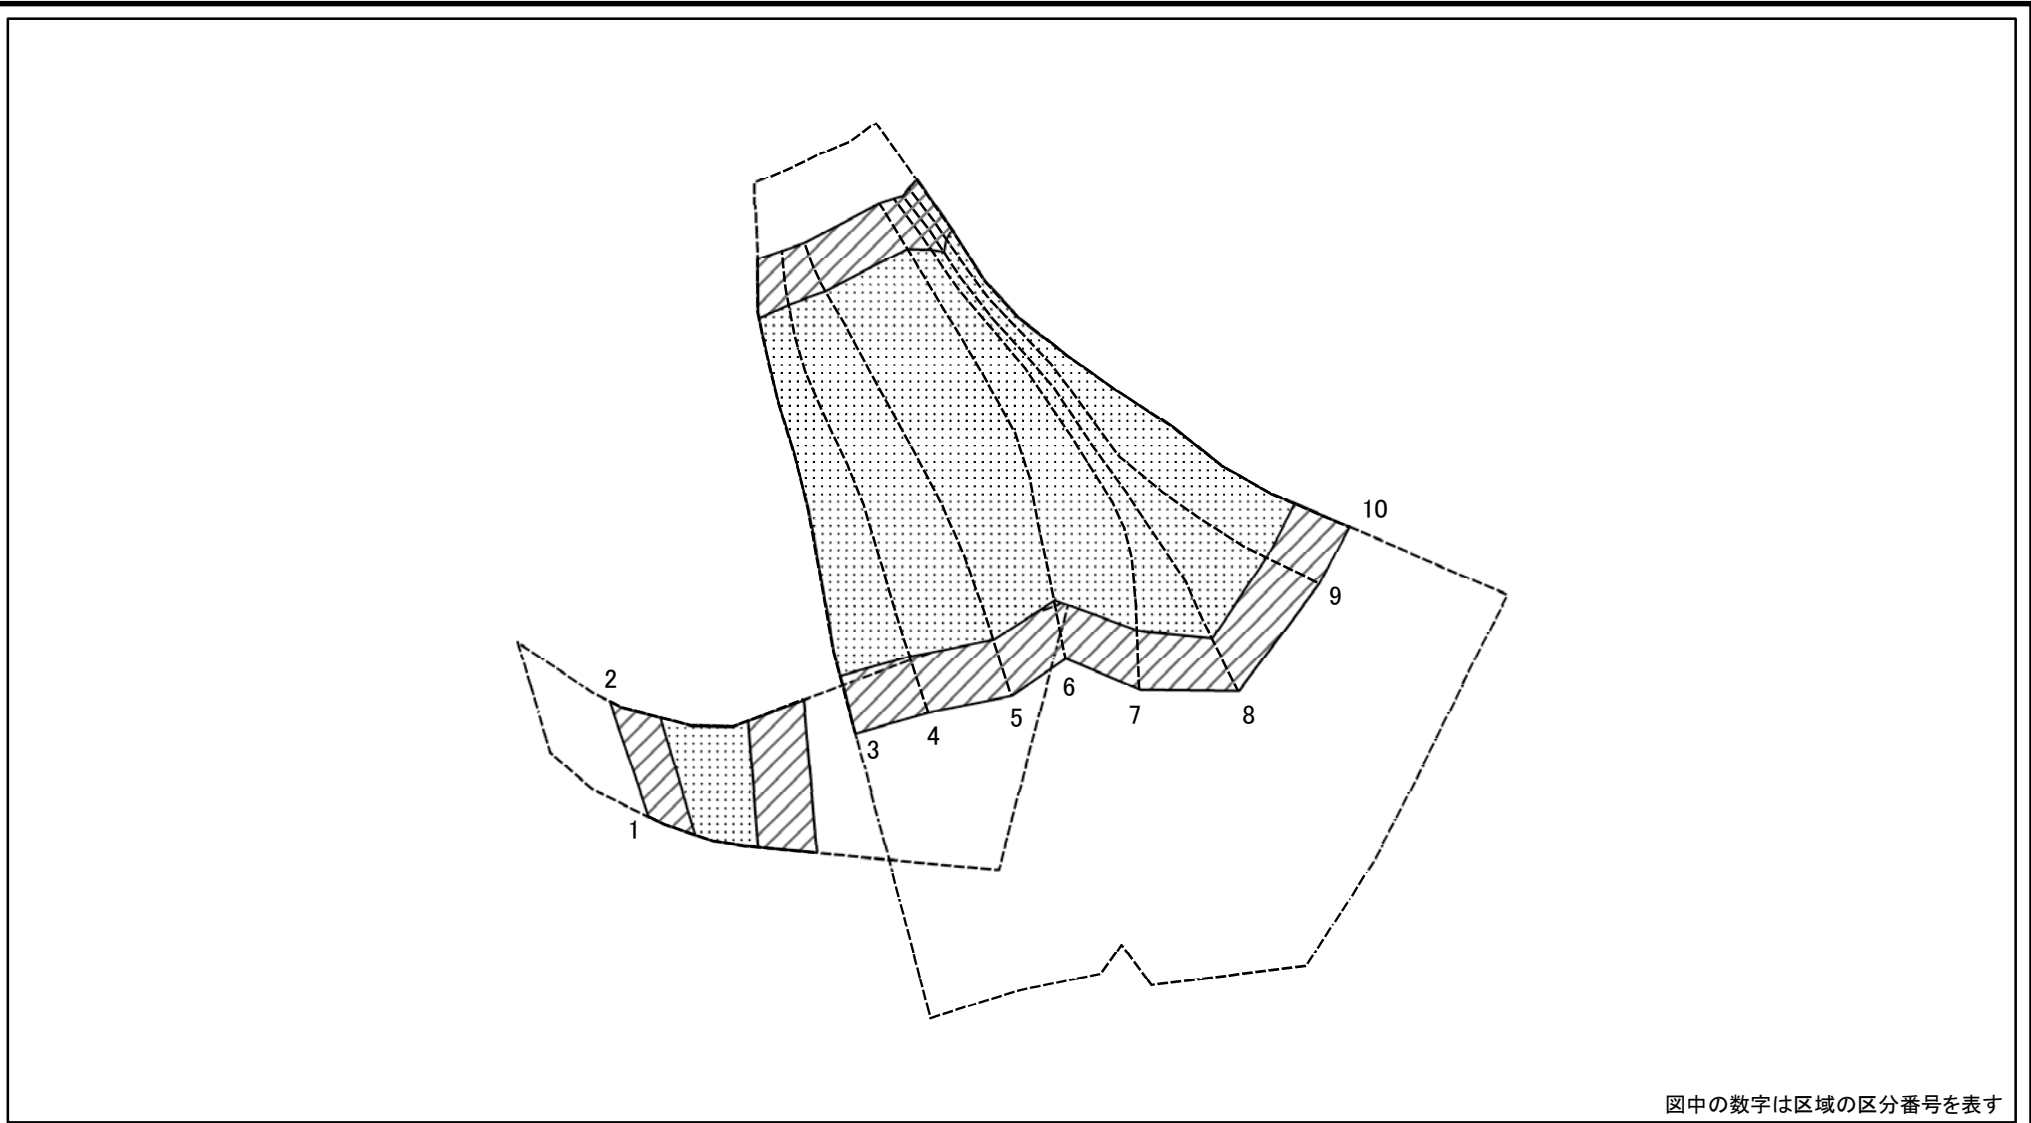
図中の数字は区域の区分番号を表す

様式2-1(急) 土砂災害特別警戒区域の区域区分図 (急傾斜地の崩壊に伴う土石などの移動により 建築物の地上部に作用すると想定される力) <力区分:移動>	土砂災害防止法施行令第二条の基準に該当する区域		縮尺 1:1,000	自然現象の種類	急傾斜地の崩壊	箇所番号	II-3306
	土砂災害防止法施行令第三条の基準に該当する区域	土石等の(移動)高さが1m以下の場合、土石等の移動による力が100kN/m <sup>2</sup> を超える区域		告示番号	千葉県告示第427号 千葉県告示第428号	箇所名	妙楽寺20
		それ以外の区域		告示年月日	平成26年 6月13日	所在地	千葉県長生郡睦沢町妙楽寺

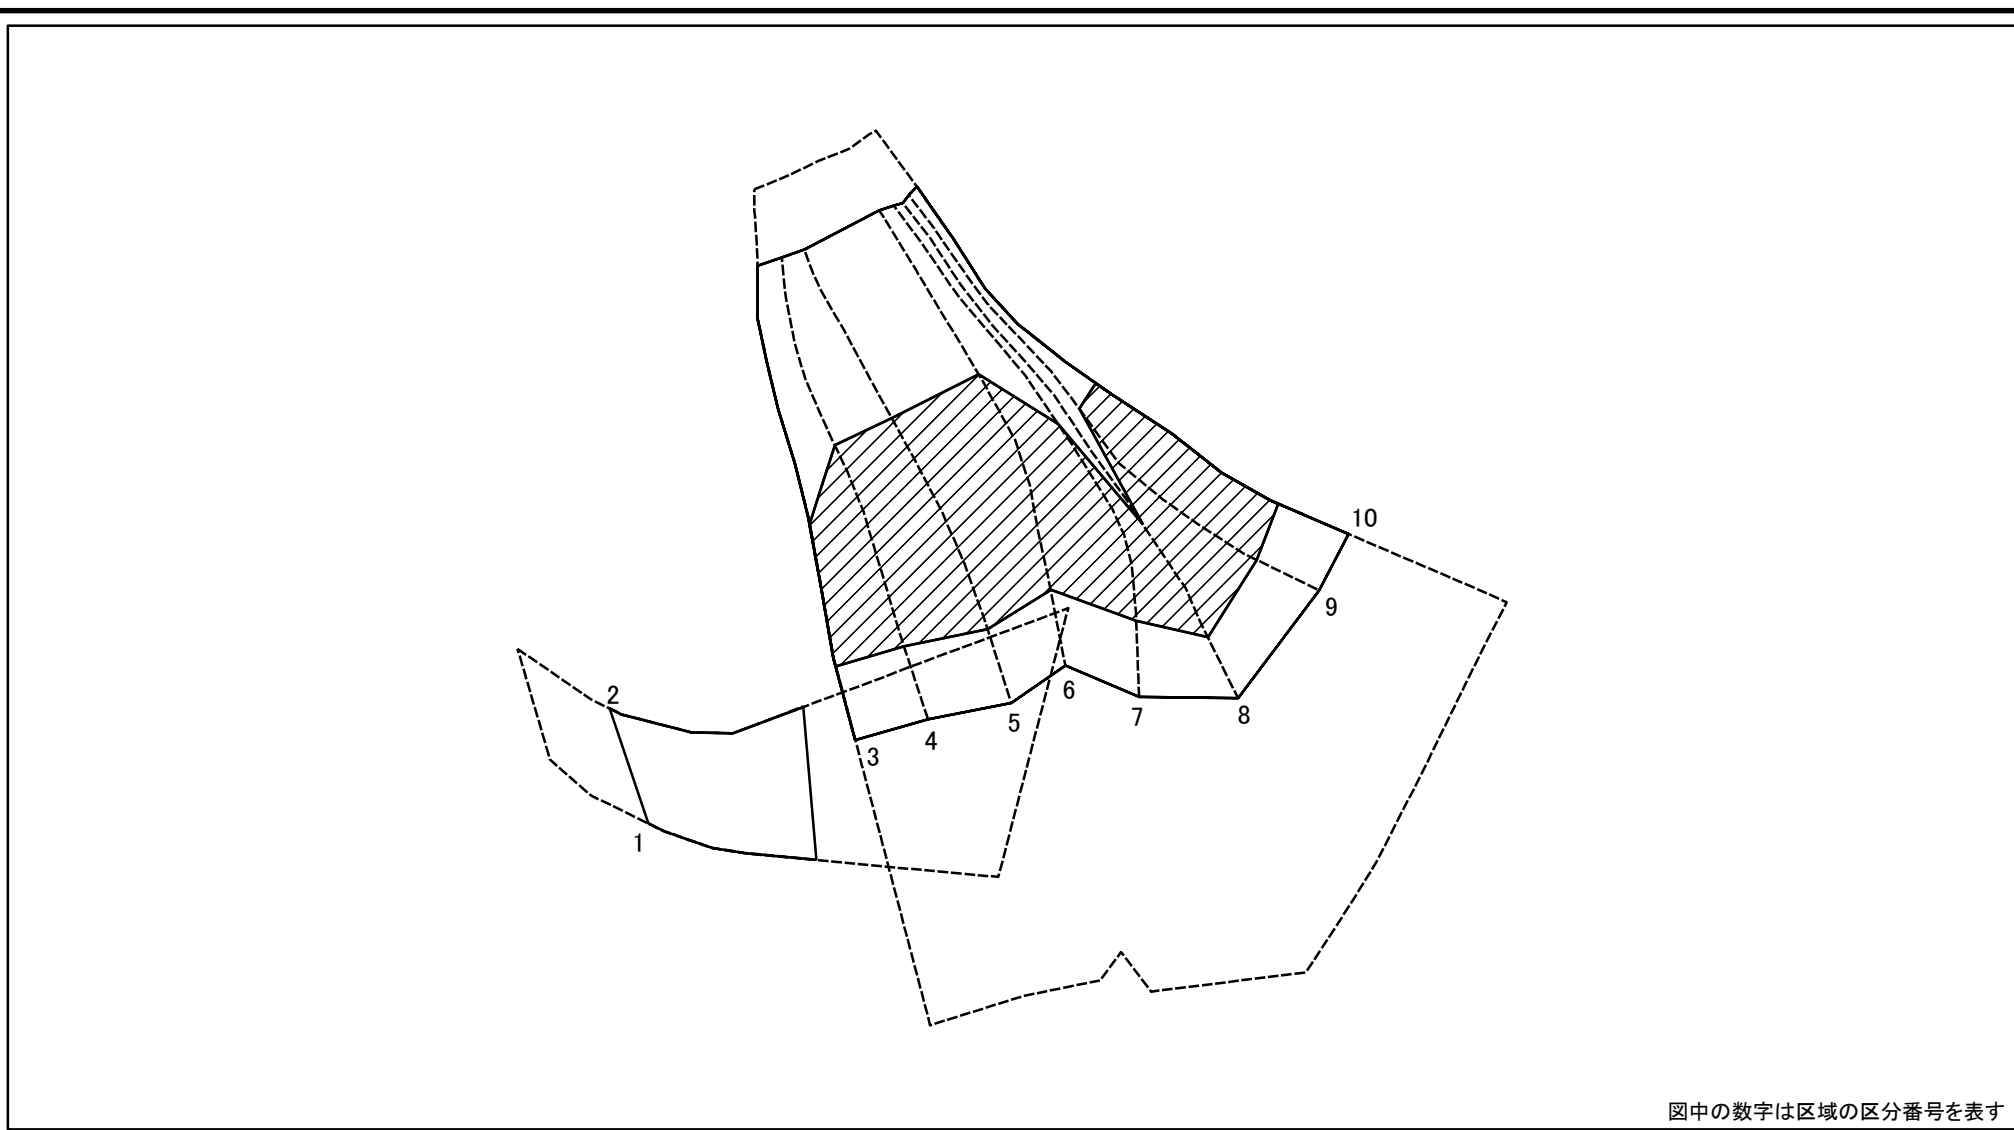
図中の数字は区域の区分番号を表す

様式2-2(急) 土砂災害特別警戒区域の区域区分図 (急傾斜地の崩壊に伴う土石などの堆積により 建築物の地上部に作用すると想定される力) <力区分:堆積>	土砂災害防止法施行令第二条の基準に該当する区域			N 縮尺 1:1,000	自然現象の種類	急傾斜地の崩壊	箇所番号	II-3306
	土砂災害防止法施行令第三条の基準に該当する区域	土石等の堆積の高さが3mを超える区域			告示番号	千葉県告示第427号 千葉県告示第428号	箇所名	妙楽寺20
		それ以外の区域			告示年月日	平成26年 6月13日	所在地	千葉県長生郡睦沢町妙楽寺
